# Asbestinventarisatetest

Tessenderlobaan 107, 3271 Scherpenheuvel-Zichem

Attestnummer : 20260730-000039.000

**Niet-asbestveilig**

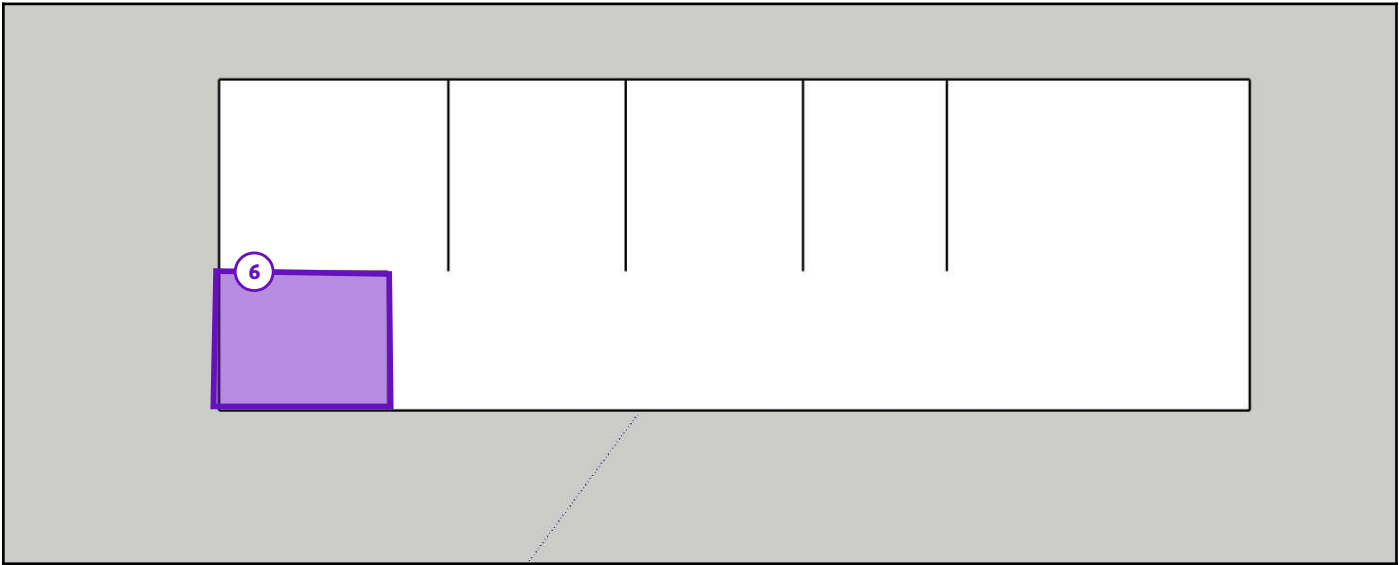
# Plan 1.2: Plan

| Beschrijving | Type | Actie |
|---|---|---|
| 1. Golfplaten | Asbestmateriaal | Dringend verwijderen |

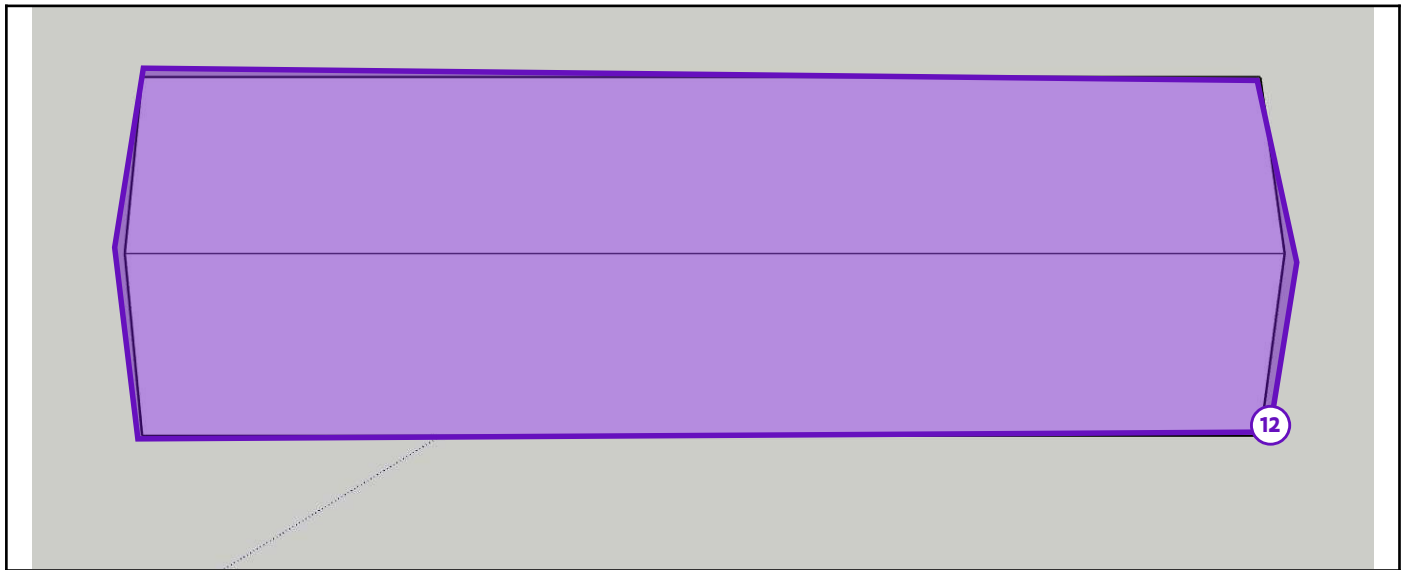
## Plan 1.4: Dak

| Beschrijving | Type | Actie |
|---|---|---|
| 3. Rookgaskanaal | Asbestmateriaal | Dringend verwijderen |

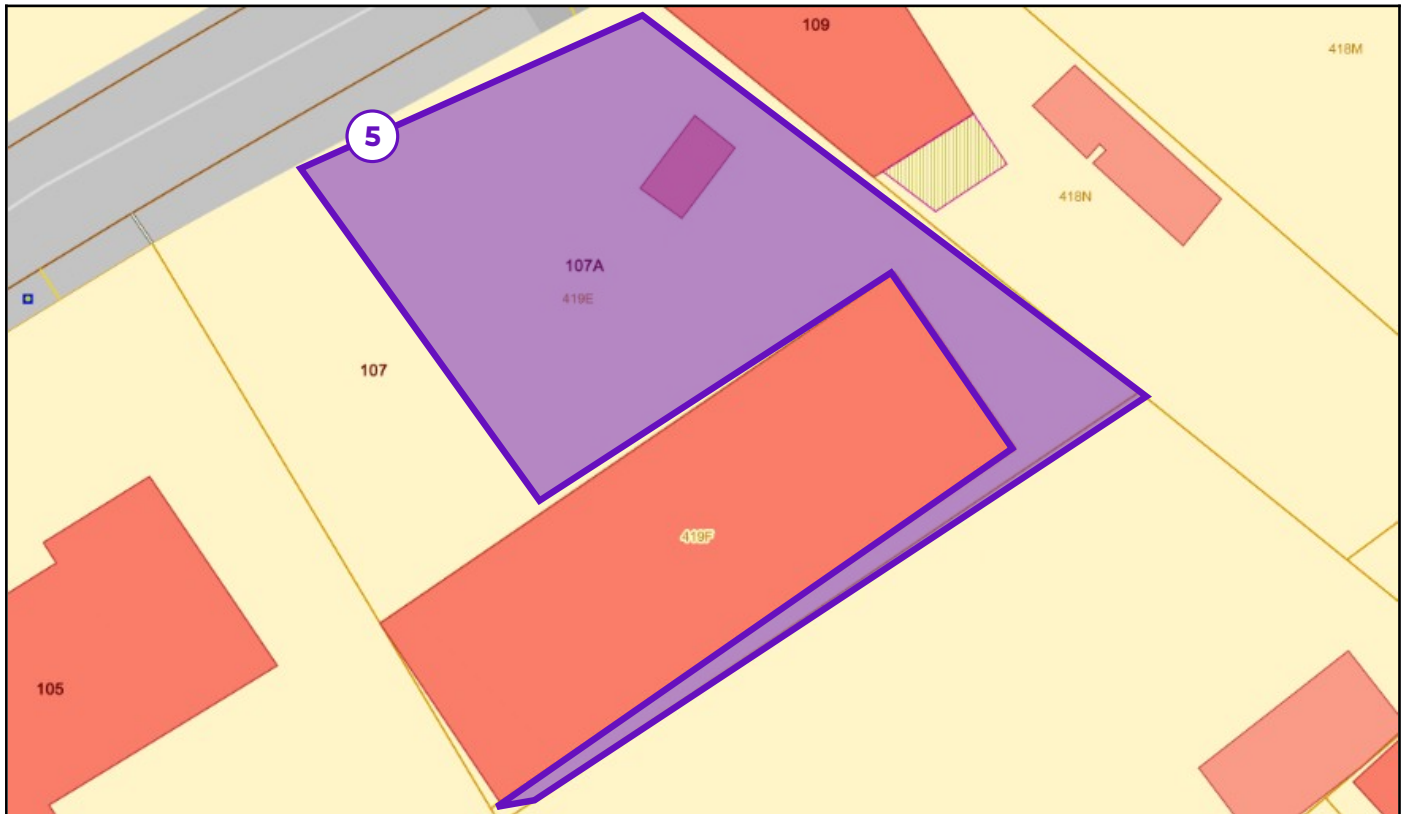
## Plan 3.1: Vaststellingen buiten de constructies

| Beschrijving | Type | Actie |
|---|---|---|
| 5. Overwoekerende vegetatie | Beperking | - |

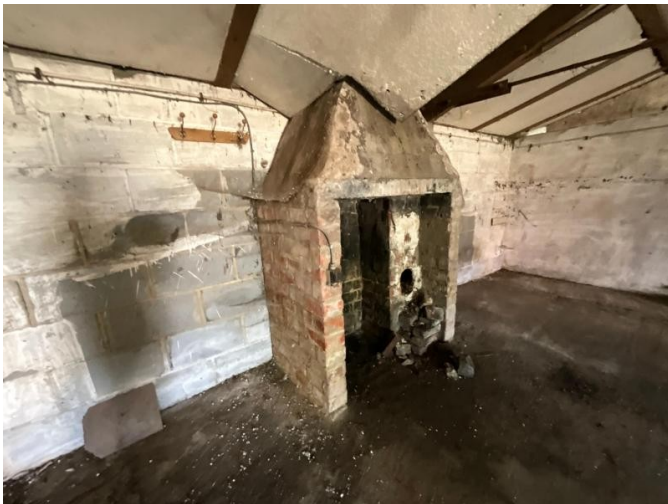
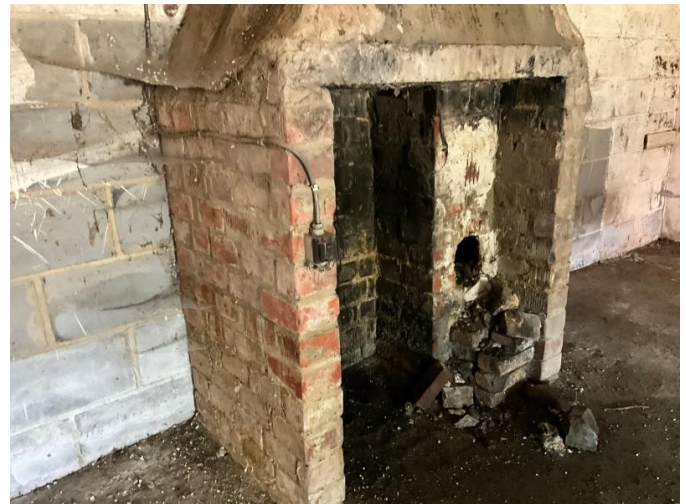
| Opmerking | Deze oppervlakte, volumes en gewichten zijn niet gemeten, maar geschat op basis van een benadering van de aanwezige rookgaskanalen (de opgegeven hoeveelheden mogen niet gebruikt worden als maatstaf voor heffingen). |

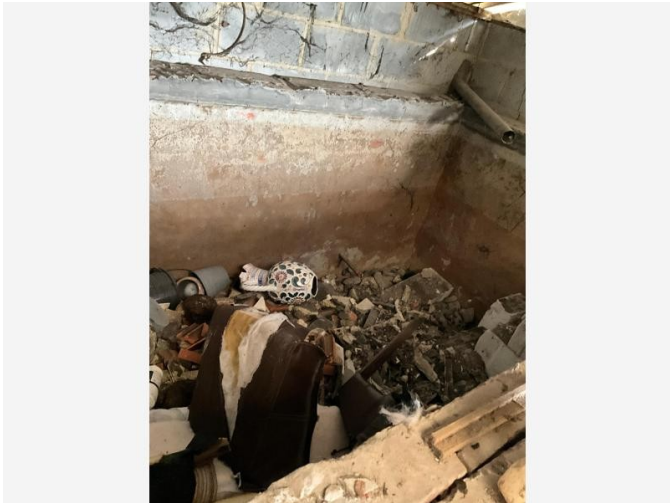
*Situeringsfoto*

- Plan 3.1: Vaststellingen buiten de constructies

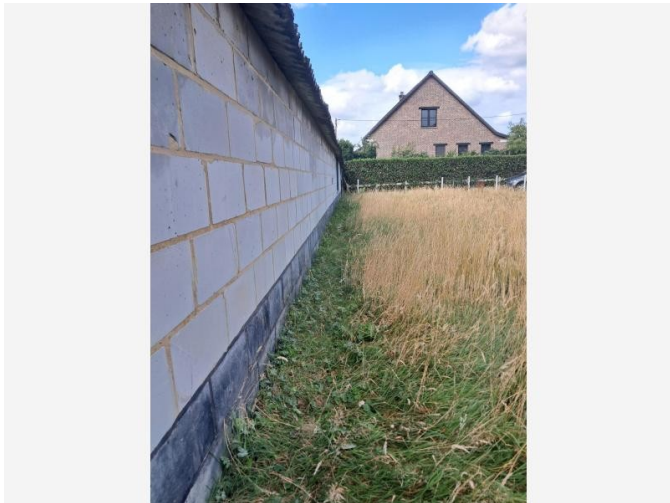
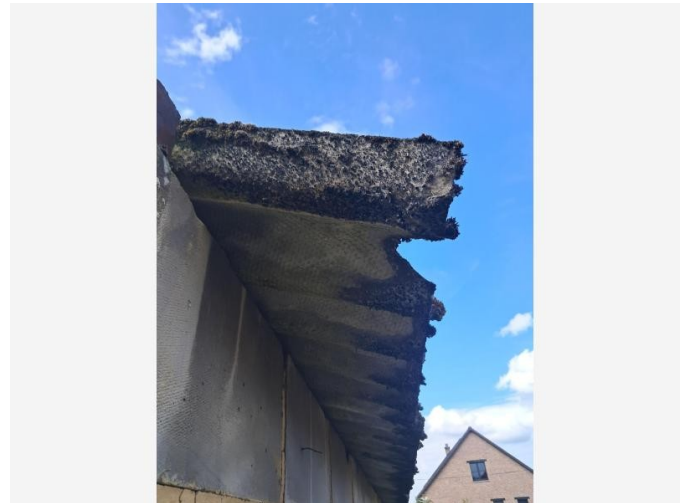
Afdruipzone/afvloeizone

Bron

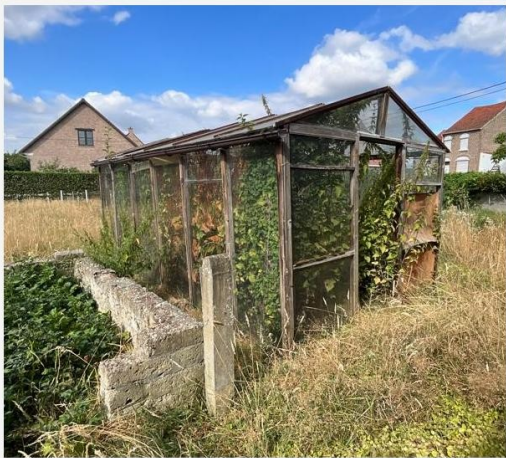
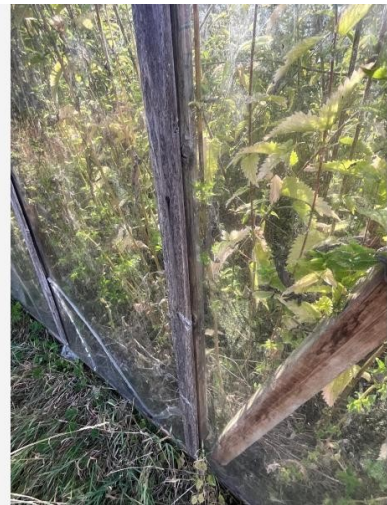
### Fiche 10: Serre - glas panelen

| Beschrijving | Notitie | Terug te vinden op plannen |
|---|---|---|
| Fiche 10: Serre - glas panelen | Glazen panelen in een houtstructuur zonder mastiek | Plan 2.1: Serre plan |
