# Asbestinventarisatetest

Ernest Claesstraat 23, 3271 Scherpenheuvel-Zichem

Attestnummer : 20250924-000250.000

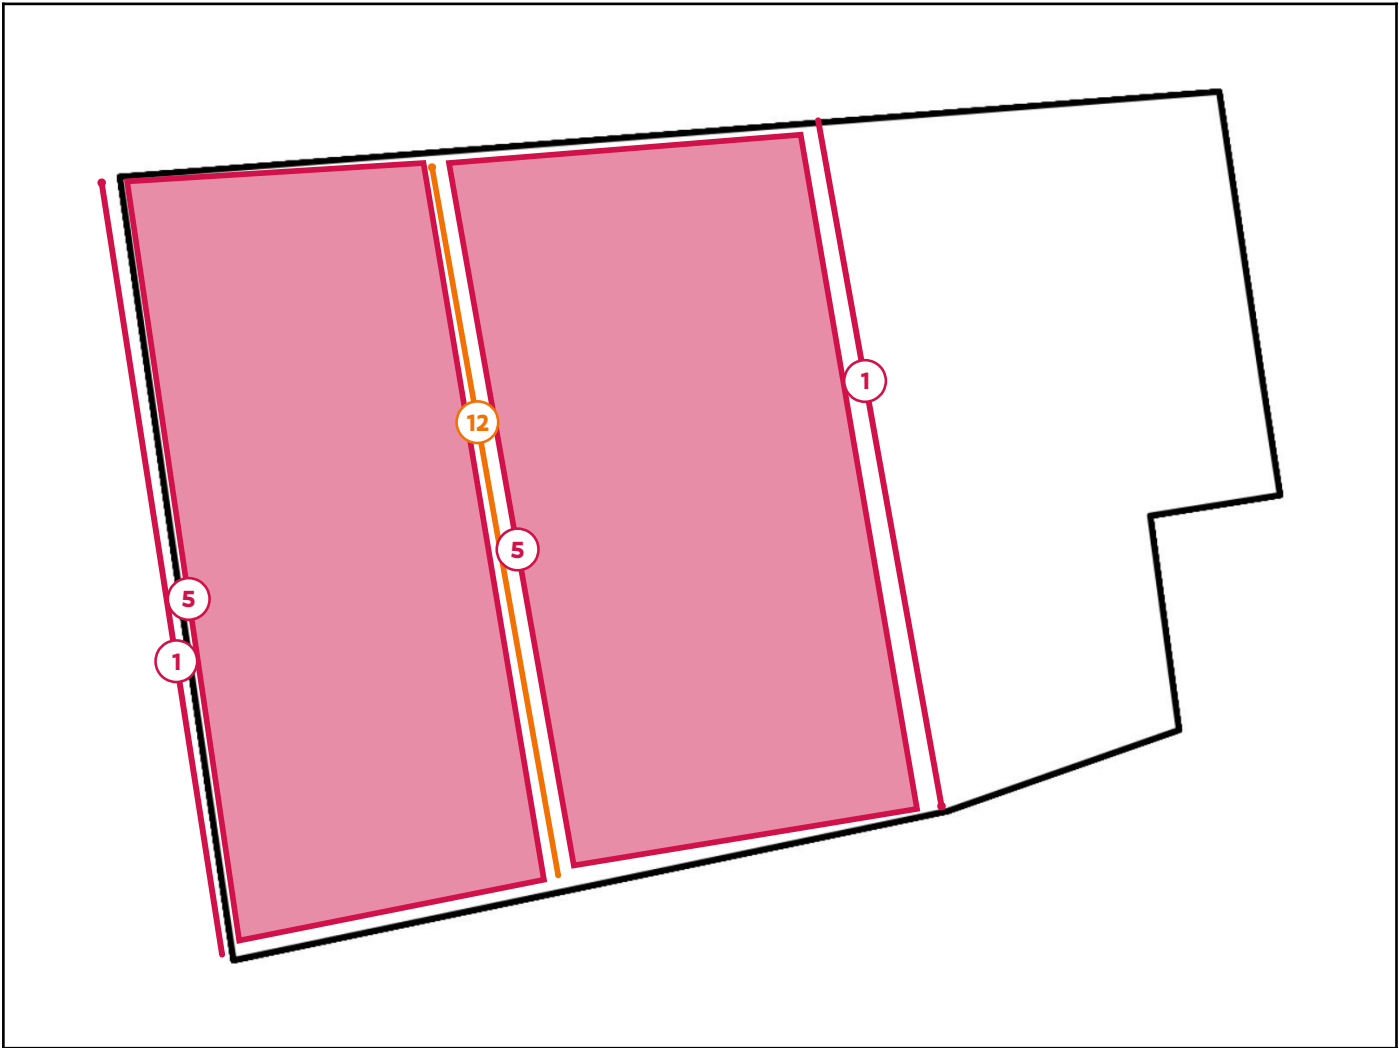
# Plan 1.10: Plan dak

| Beschrijving | Type | Actie |
|---|---|---|
| 12. Nokleien | Asbestmateriaal | Verwijderen |

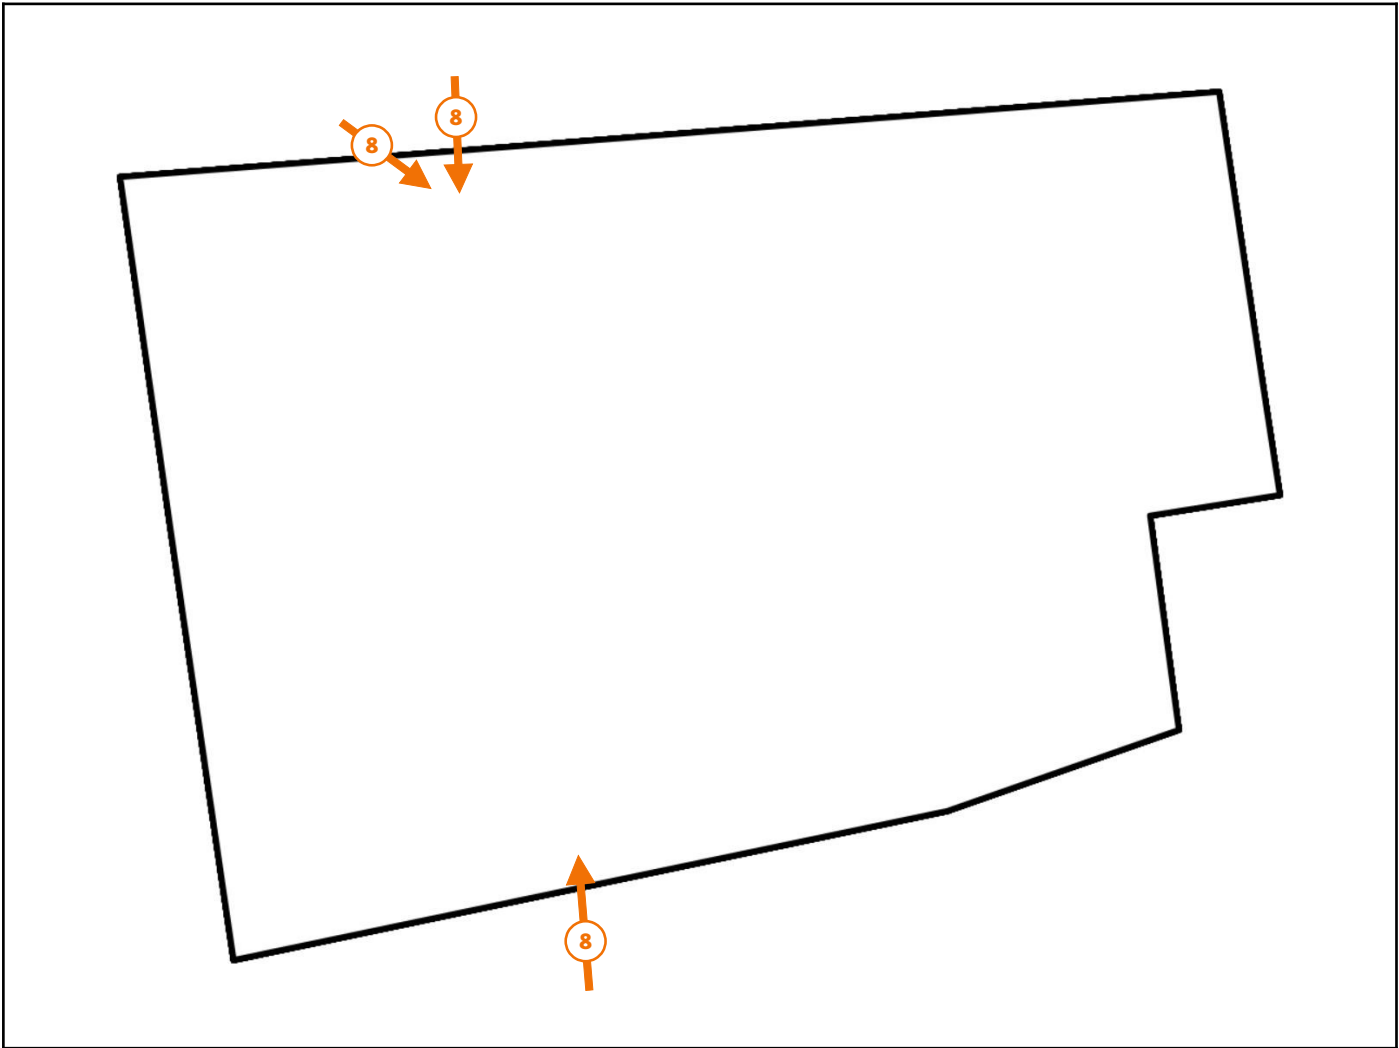
# Plan 1.11: Plan dak kopie

| Beschrijving | Type | Actie |
|---|---|---|
| 8. Schouwhoeden | Asbestmateriaal | Verwijderen |

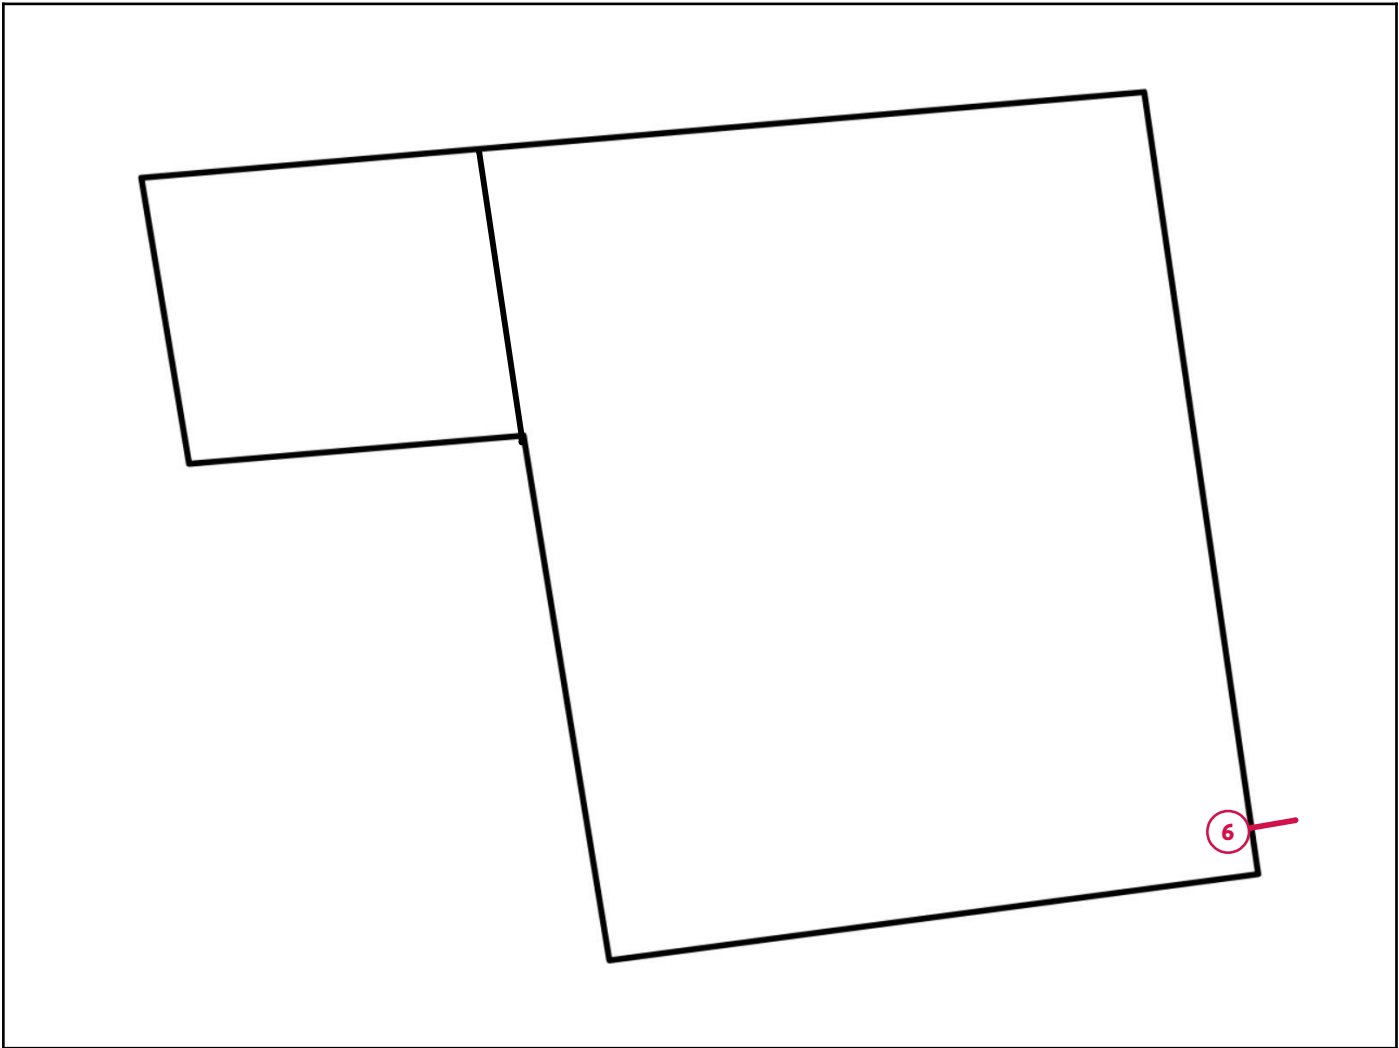
## Plan 2.1: Tuinhuis plan +0

| Beschrijving | Type | Actie |
|---|---|---|
| 6. Verluchtingsbuis | Asbestmateriaal | Dringend verwijderen |

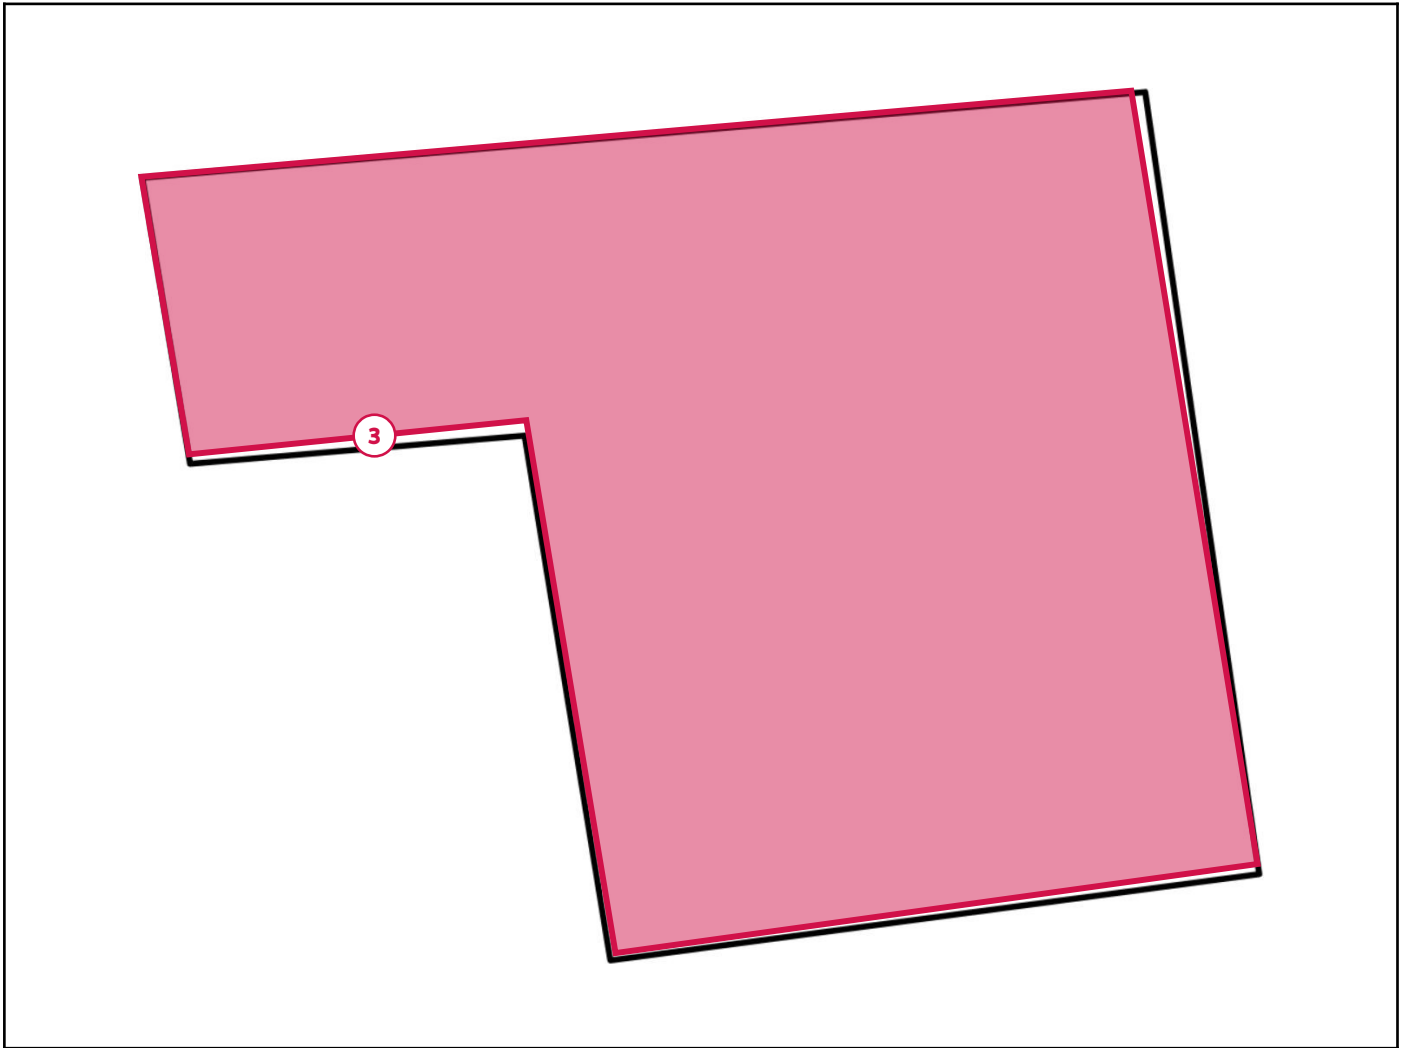
## Plan 2.2: Tuinhuis plan dak

| Beschrijving | Type | Actie |
|---|---|---|
| 3. Golfplaten dakbedekking | Asbestmateriaal | Dringend verwijderen |

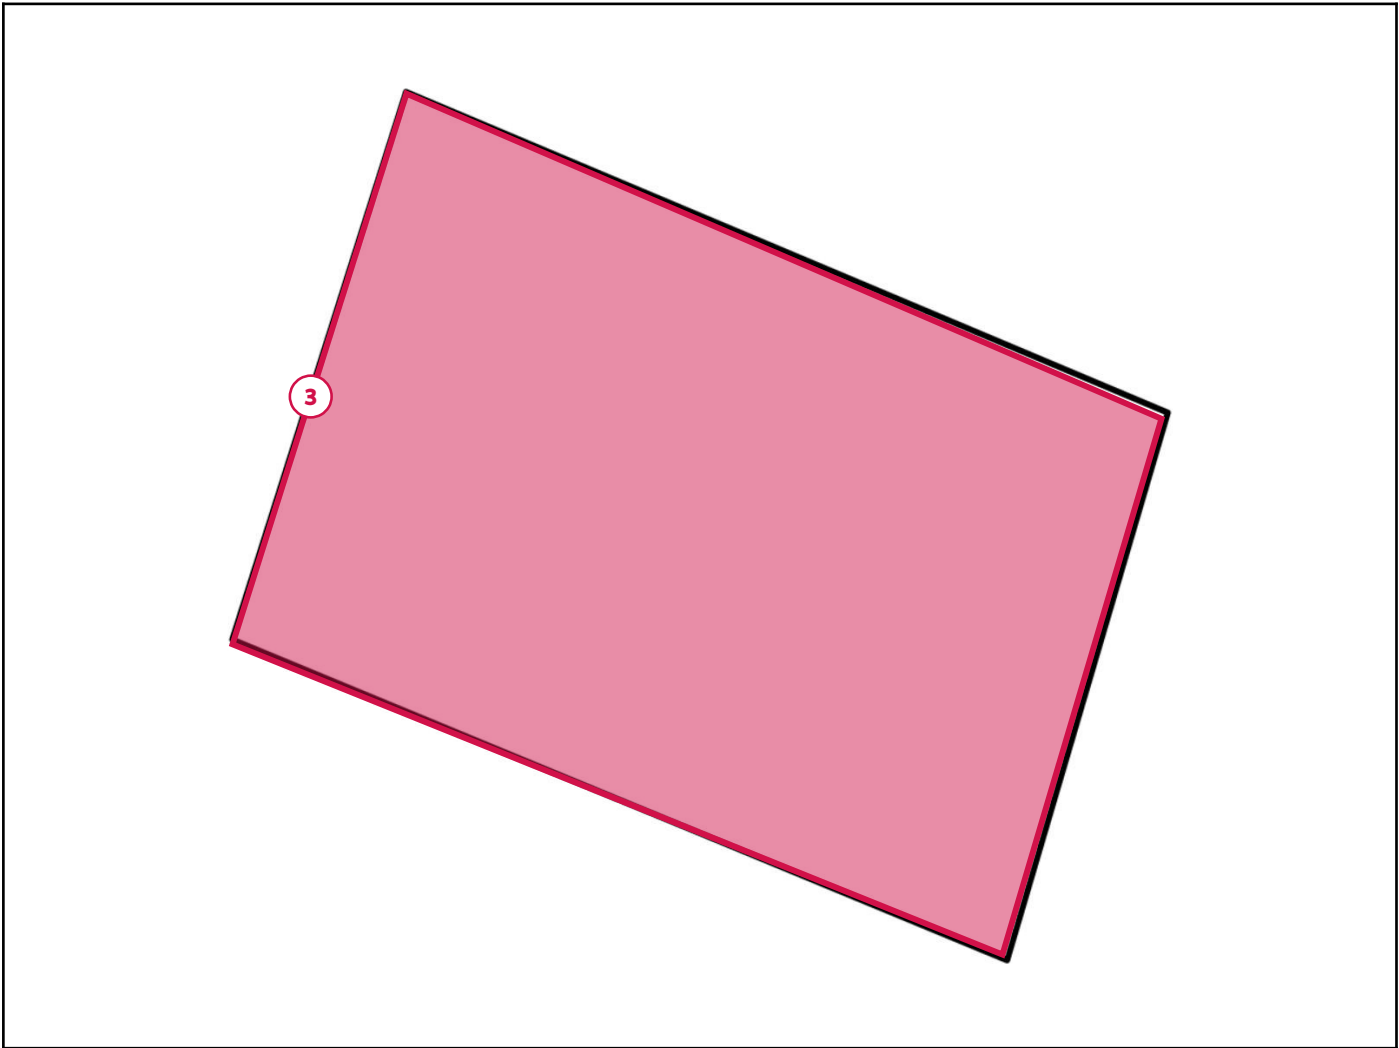
# Plan 7.1: Afdak plan

| Beschrijving | Type | Actie |
|---|---|---|
| 3. Golfplaten dakbedekking | Asbestmateriaal | Dringend verwijderen |

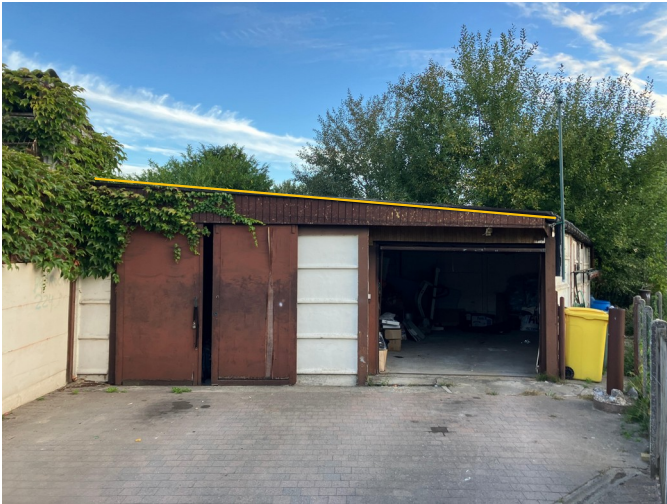
| Opmerking | 0.5kg/m x 79.3 m |

- Eenvoudige handelingen: mag via doe-het-zelf of door werknemer(s) met opleidingsattest eenvoudige handelingen  
Bij verwijdering de asbesttoepassing overvloedig bevochtigen of fixeren en beschadigen vermijden. Platen in zijn geheel afvoeren. Niet slijpen of boren in het materiaal.

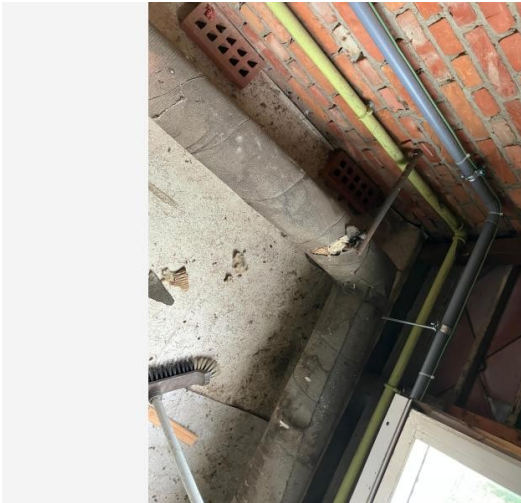
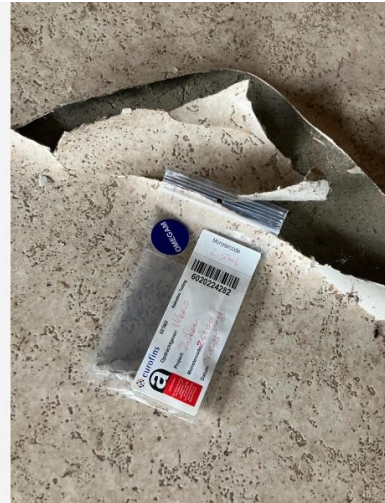
## Fiche 23: Vinyl zolder

Geen asbest

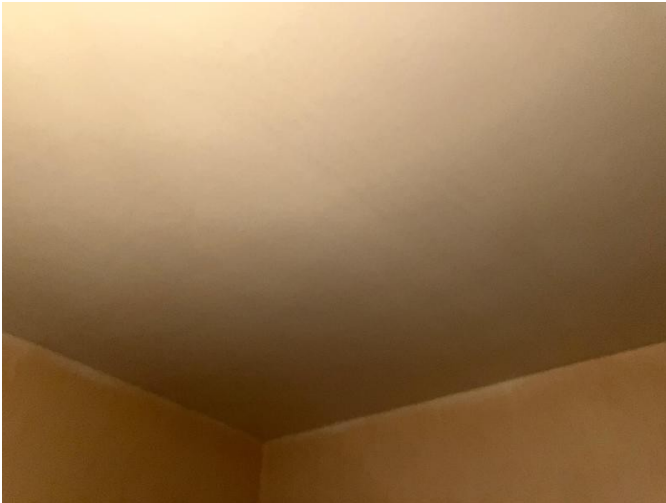
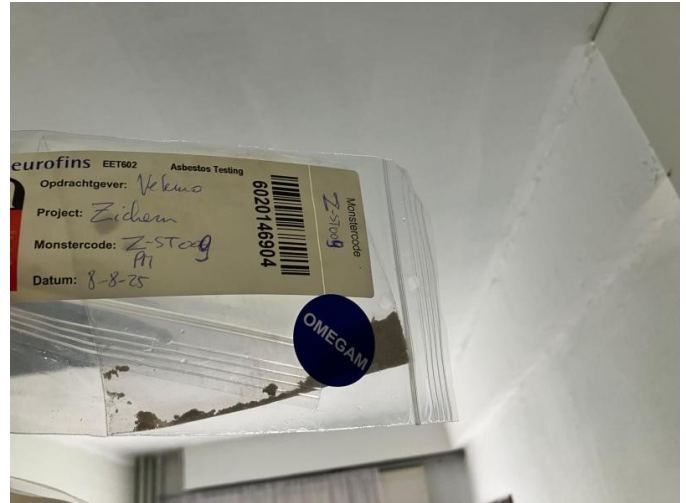
## Fiche 24: Pleister plafond

Geen asbest
