# Asbestinventarisatetest

M. Zeelmaekersstraat 51, 3270 Scherpenheuvel-Zichem

Attestnummer : 20251120-000065.000

Uitgegeven op : 20.11.2025

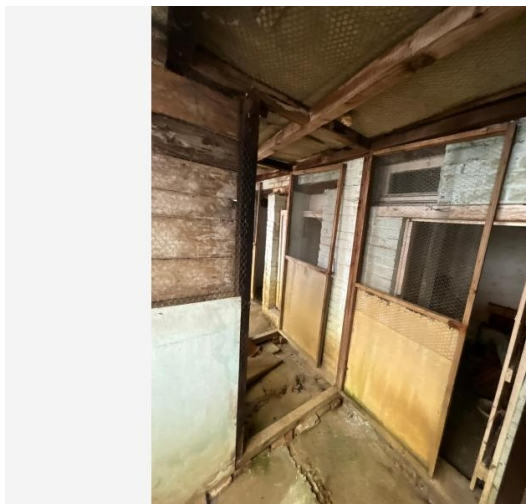
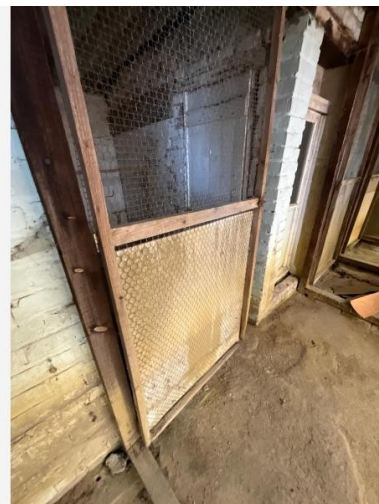
| Opmerking | Deze oppervlakte, volumes en gewichten zijn niet gemeten, maar geschat op basis van een benadering van de aanwezige plaat (de opgegeven hoeveelheden mogen niet gebruikt worden als maatstaf voor heffingen). |

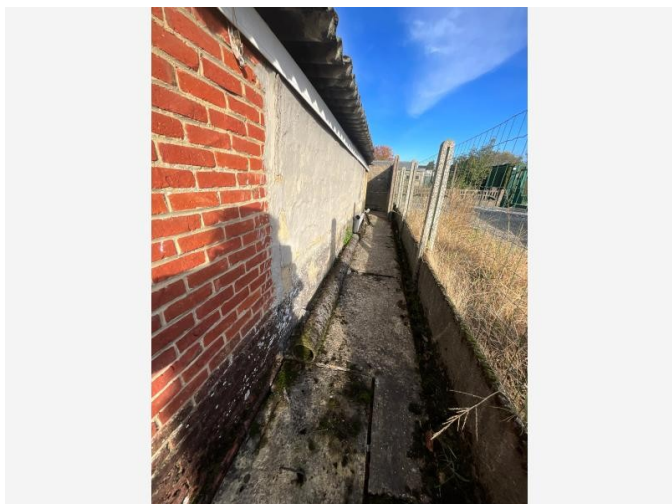
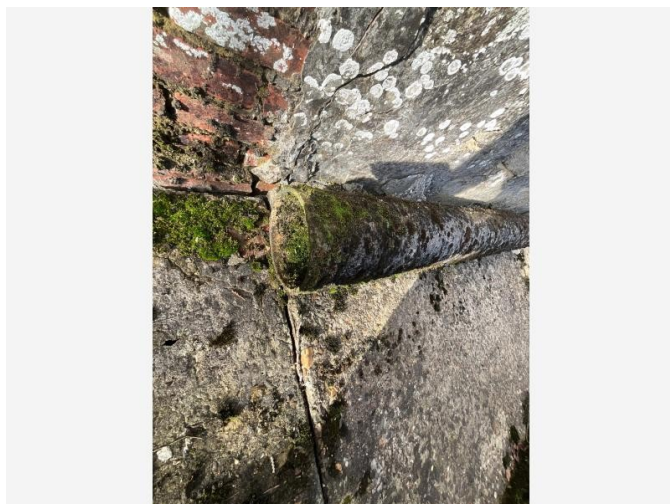
| Identificatiemethode | De asbestdeskundige beoordeelt het materiaal als asbestverdacht en dus asbesthoudend, en dit zonder monstername. |
| Opmerking | Deze oppervlakte, volumes en gewichten zijn niet gemeten, maar geschat op basis van een benadering van het aanwezige afval (de opgegeven hoeveelheden mogen niet gebruikt worden als maatstaf voor heffingen). |

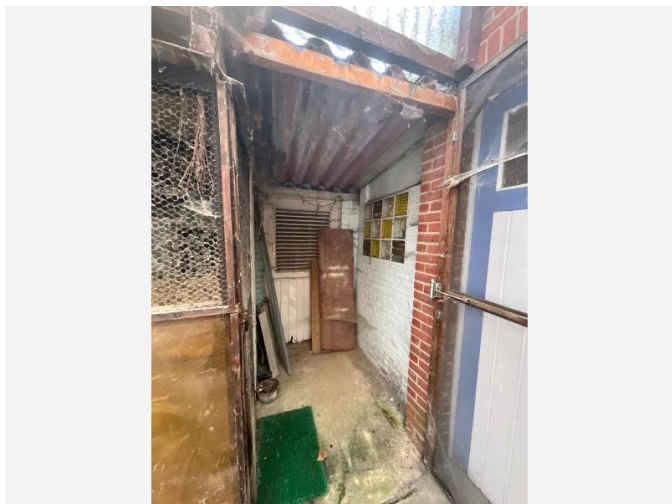
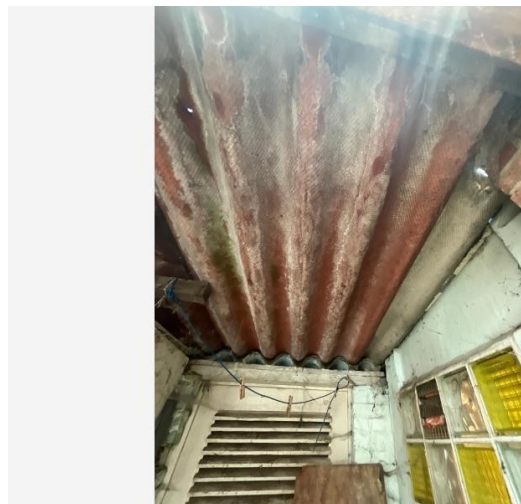
| Opmerking | Deze oppervlakte, volumes en gewichten zijn niet gemeten, maar geschat op basis van een benadering van de aanwezige golfplaten (de opgegeven hoeveelheden mogen niet gebruikt worden als maatstaf voor heffingen). |

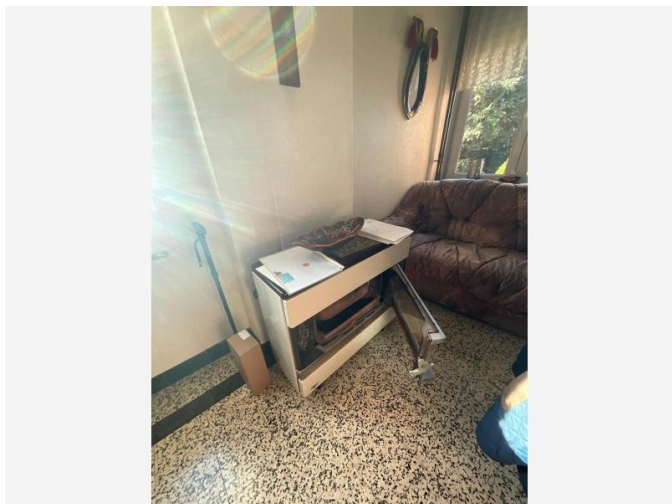
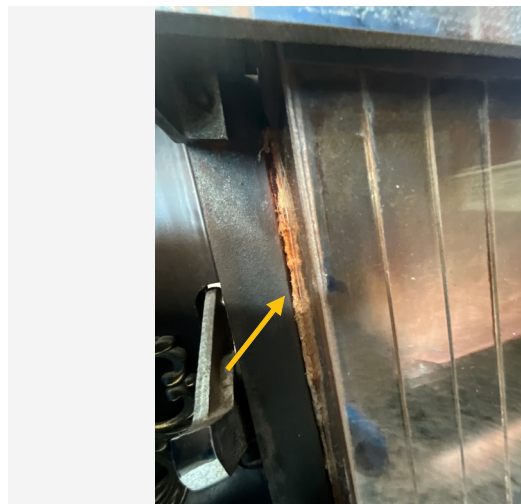
| Opmerking | Deze oppervlakte, volumes en gewichten zijn niet gemeten, maar geschat op basis van een benadering van de aanwezige kacheltouwen (de opgegeven hoeveelheden mogen niet gebruikt worden als maatstaf voor heffingen). |

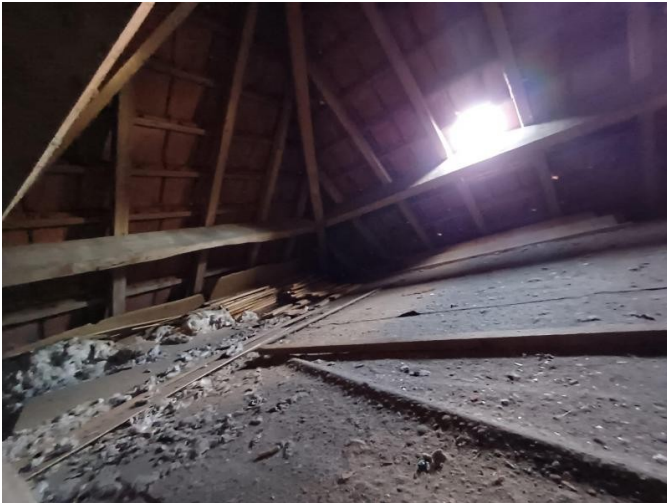
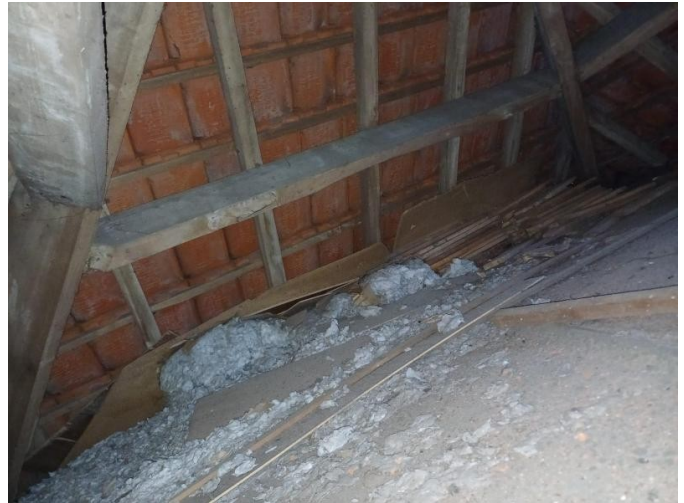
| Identificatiemethode | De asbestdeskundige beoordeelt het materiaal als asbestverdacht en dus asbesthoudend, en dit zonder monstername. |
| Opmerking | <p>Deze oppervlakte, volumes en gewichten zijn niet gemeten, maar geschat op basis van een benadering van het aanwezige afval (de opgegeven hoeveelheden mogen niet gebruikt worden als maatstaf voor heffingen).</p> <p>De zolder is om veiligheidsredenen niet betreden. De zone is daarom enkel visueel en van een afstand beoordeeld.</p> |

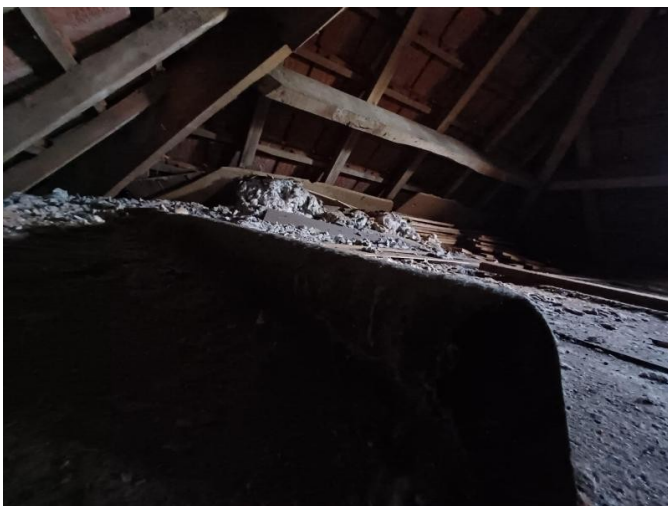
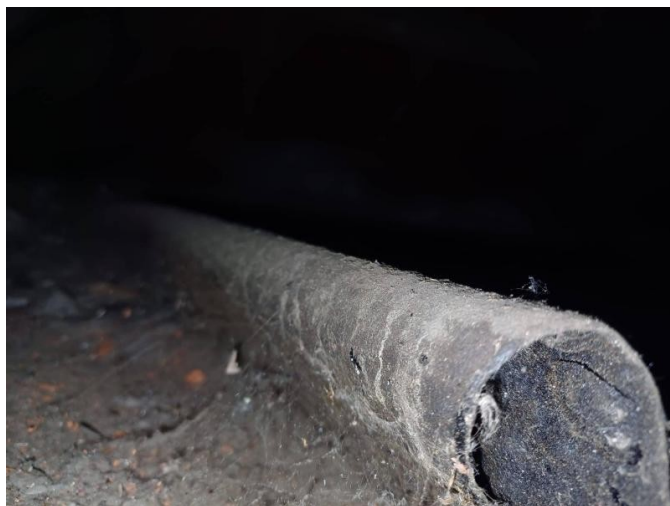
| Identificatiemethode | De asbestdeskundige beoordeelt het materiaal als asbestverdacht en dus asbesthoudend, en dit zonder monstername. |
| Opmerking | <p>Deze oppervlakte, volumes en gewichten zijn niet gemeten, maar geschat op basis van een benadering van het aanwezige afval (de opgegeven hoeveelheden mogen niet gebruikt worden als maatstaf voor heffingen).</p> <p>De zolder is om veiligheidsredenen niet betreden. De zone is daarom enkel visueel en van een afstand beoordeeld.</p> |

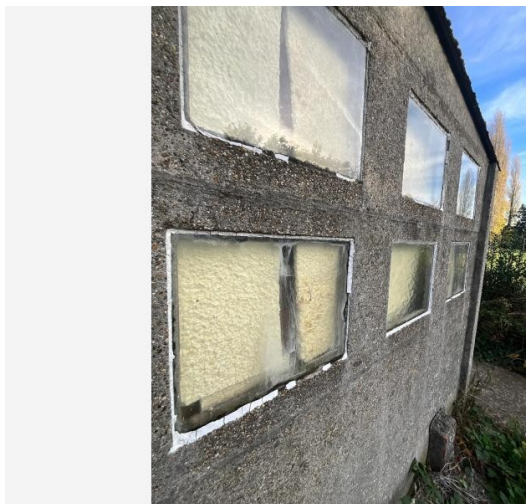
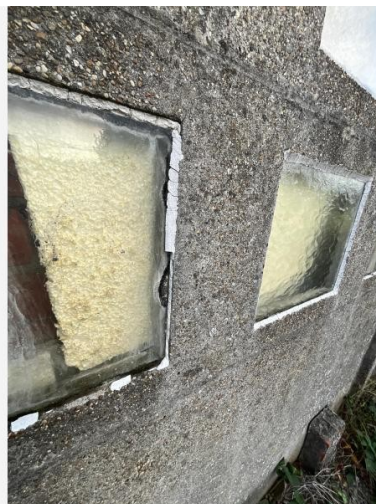
| Identificatiemethode | <p>De asbestdeskundige beoordeelt het materiaal als asbestverdacht en dus asbesthoudend, en dit zonder monstername.</p> <p>Motivatie: De monstername brengt andere schade aan dan schade die inherent is aan de monstername.</p> |
| Opmerking | Deze oppervlakte, volumes en gewichten zijn niet gemeten, maar geschat op basis van een benadering van de aanwezige kitten (de opgegeven hoeveelheden mogen niet gebruikt worden als maatstaf voor heffingen). |

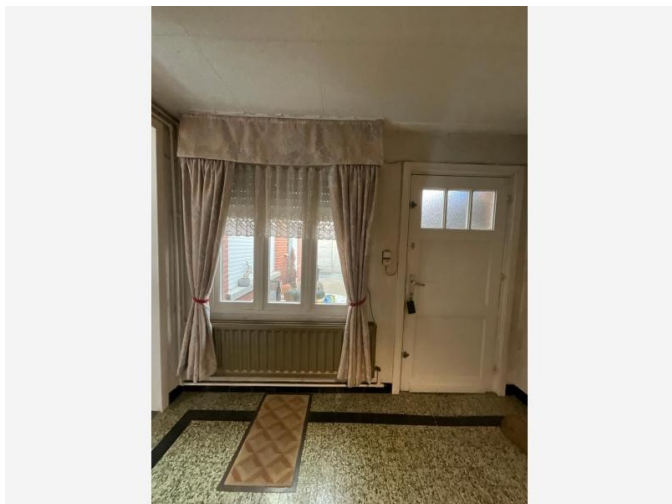
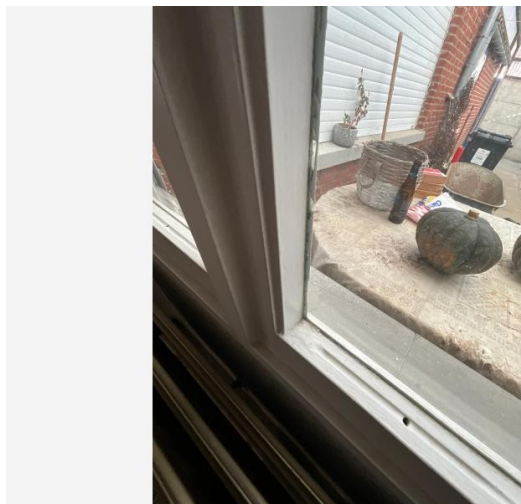
| Identificatiemethode | <p>De asbestdeskundige beoordeelt het materiaal als asbestverdacht en dus asbesthoudend, en dit zonder monstername.</p> <p>Motivatie: De monstername brengt andere schade aan dan schade die inherent is aan de monstername.</p> |
| Opmerking | Deze oppervlakte, volumes en gewichten zijn niet gemeten, maar geschat op basis van een benadering van de aanwezige kitten (de opgegeven hoeveelheden mogen niet gebruikt worden als maatstaf voor heffingen). |

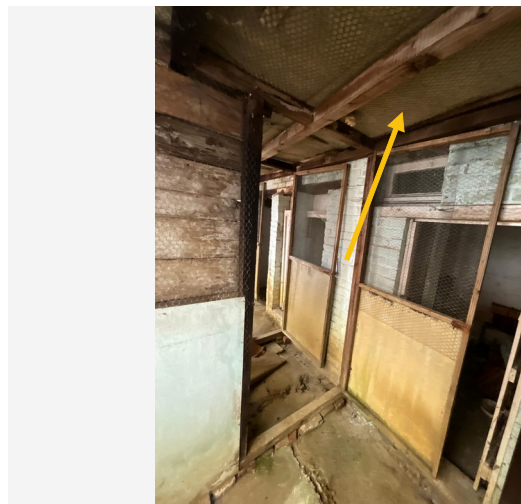
| Toestand van het materiaal | Matig beschadigd, matig verweerd |

| # | Type | Referentie | Resultaat |
|---|---|---|---|
| 18.1 | Puntmonster | Monster 13 Menuiserie duivenkot | Chrysotiel |

| Beschrijving | Menuiserite platen - dakbedekking |

- Verwijder dit asbestmateriaal zo snel mogelijk. Volg de toestand goed op.

Nooit zagen, breken of slijpen, gebruik enkel handgereedschap en geen elektrisch aangedreven gereedschap. Platen volledig en onbeschadigd verwijderen. Werk nat om stofvorming te beperken. Afzetting werkzone met waarschuwingsborden ("Asbest – Verboden toegang"). Gebruik van geschikte PBM's verplicht: Type 5/6 overall, P3-masker, handschoenen. Verwijderde toepassingen direct verpakken in dubbele asbestfolie of -zakken, goed afsluiten en etiketteren. Afvoer naar erkende verwerker.
- Eenvoudige handelingen: enkel door erkend asbestverwijderaar  
Hoewel deze eventueel door eenvoudige handelingen verwijderd kunnen worden, adviseer ik als deskundige

om de verwijdering te laten uitvoeren door een erkende asbestverwijderaar. Dit garandeert de veiligheid van zowel de bewoners als de burens

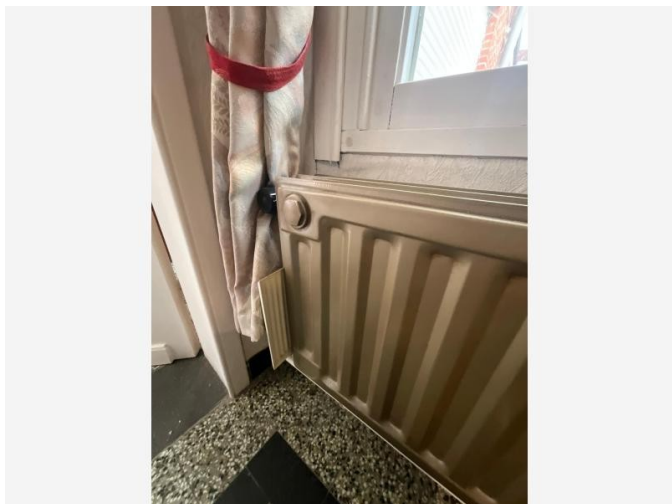
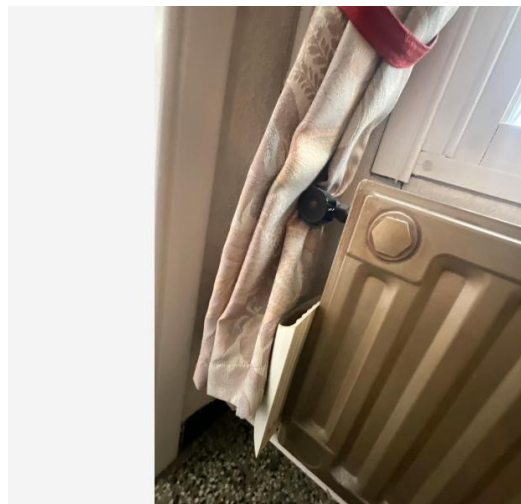
| Opmerking | <p>Deze oppervlakte werd niet gemeten, maar geschat op basis van een benadering voor alle aanwezige radiatorknoppen. Deze schatting mag niet worden gebruikt als maatstaf voor heffingen. Als deskundige hebben wij geverifieerd dat het materiaal inderdaad bakeliet betreft en geen harde PVC. Bakeliet wordt door ons beschouwd als een asbestverdachte toepassing, aangezien het in veel gevallen asbesthoudend is. We hebben echter geen staalname uitgevoerd om de functionaliteit van de radiatorknoppen niet in gevaar te brengen.</p> <p>Het gaat om alle radiatorknoppen type bakeliet doorheen de hele woning</p> |

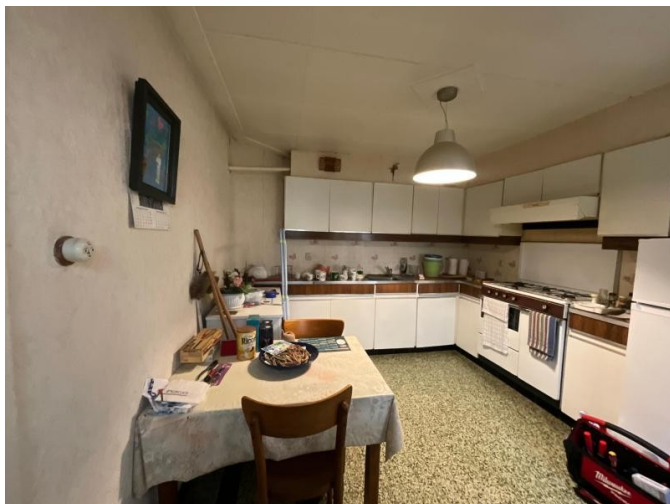
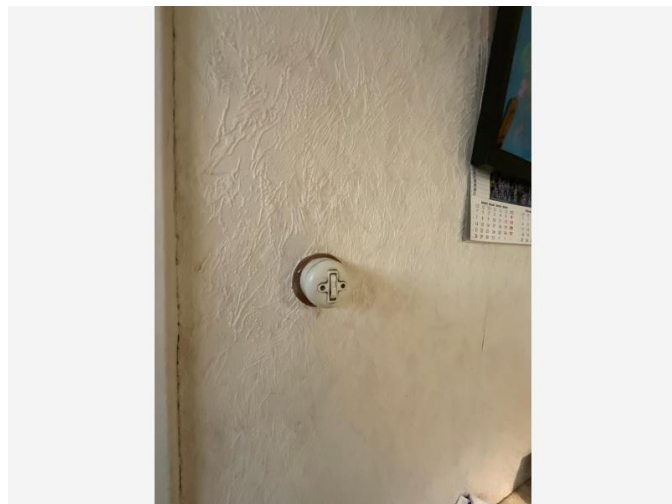
| Opmerking | <p>Deze oppervlakte werd niet gemeten, maar geschat op basis van een benadering voor alle aanwezige schakelaars. Deze schatting mag niet worden gebruikt als maatstaf voor heffingen. Als deskundige hebben wij geverifieerd dat het materiaal inderdaad bakeliet betreft en geen harde PVC. Bakeliet wordt door ons beschouwd als een asbestverdachte toepassing, aangezien het in veel gevallen asbesthoudend is. We hebben echter geen staalname uitgevoerd om de functionaliteit van de schakelaars niet in gevaar te brengen.</p> <p>Het gaat om alle schakelaars type bakeliet doorheen de hele woning</p> |

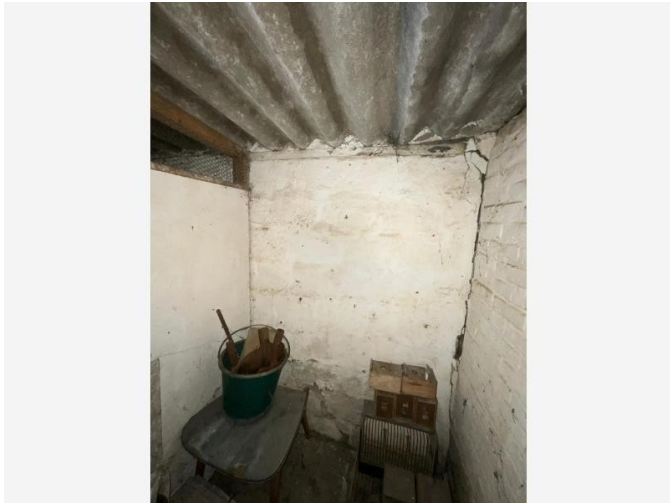
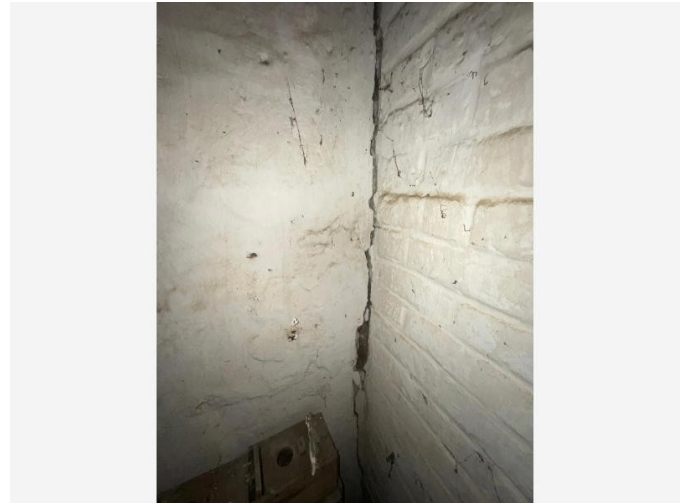
## Fiche 29: Cementering duivenhok binnen

Geen asbest

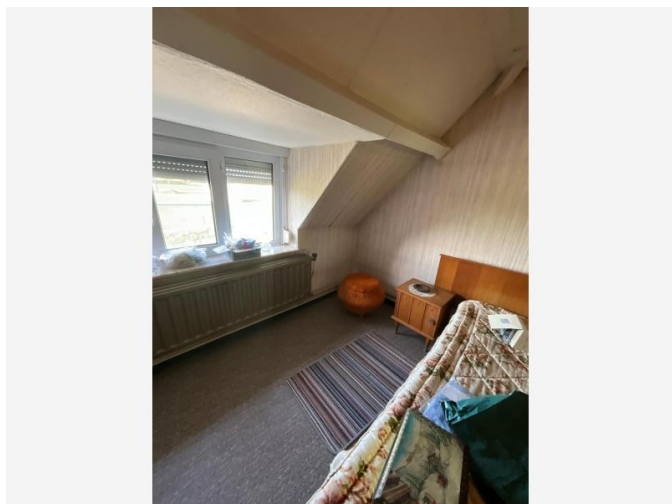
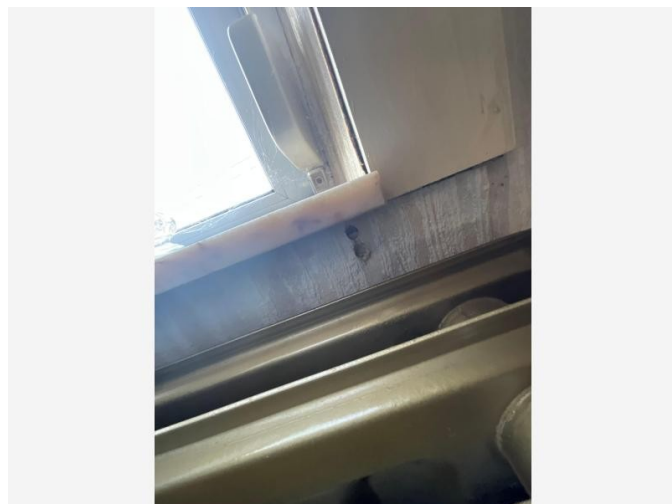
## Fiche 30: Pleisterwerk muren

Geen asbest

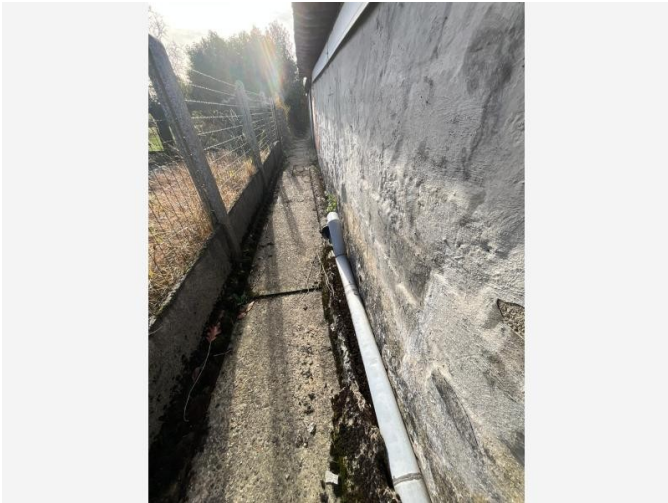
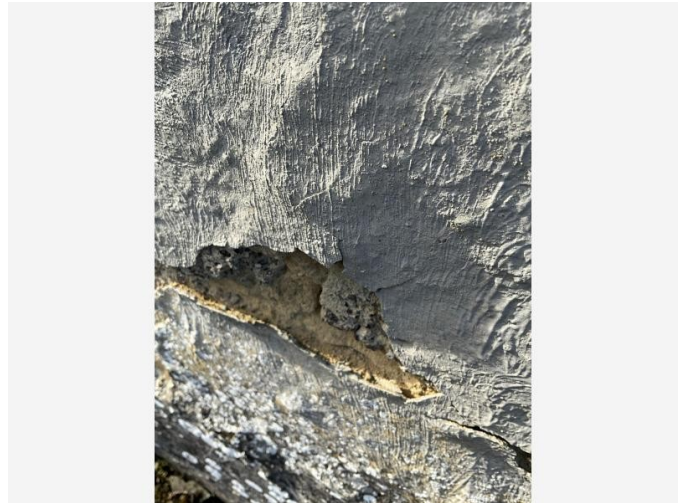
## Fiche 31: Cementering duivenhok buiten

Geen asbest

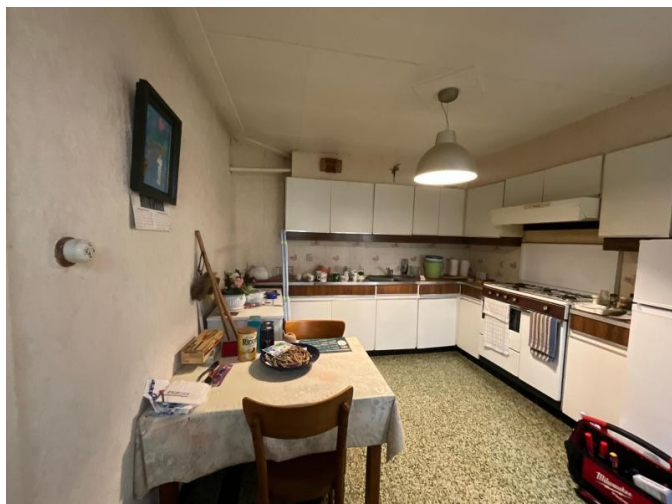
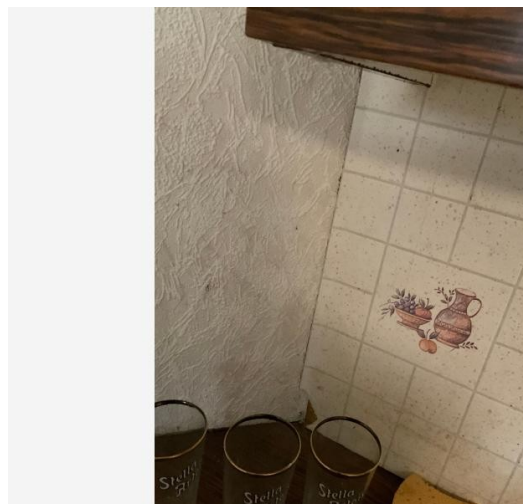
## Fiche 33: Keukenwand

Geen asbest

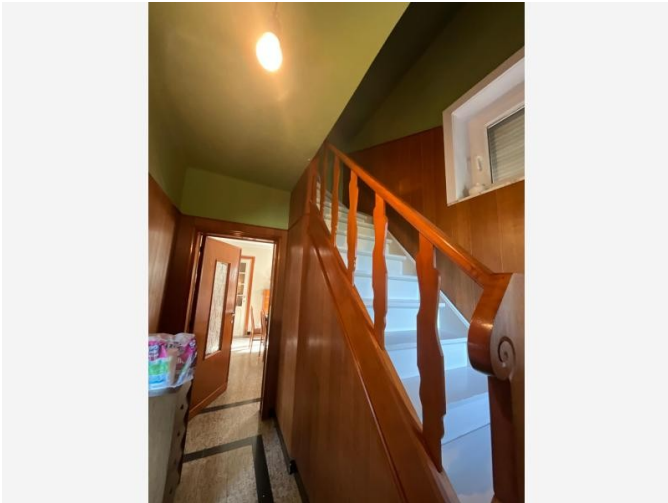
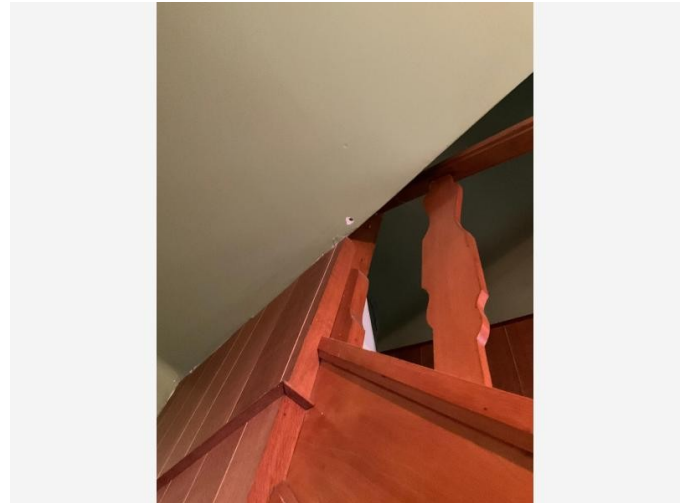
## Fiche 34: Pleisterwerk plafonds

Geen asbest

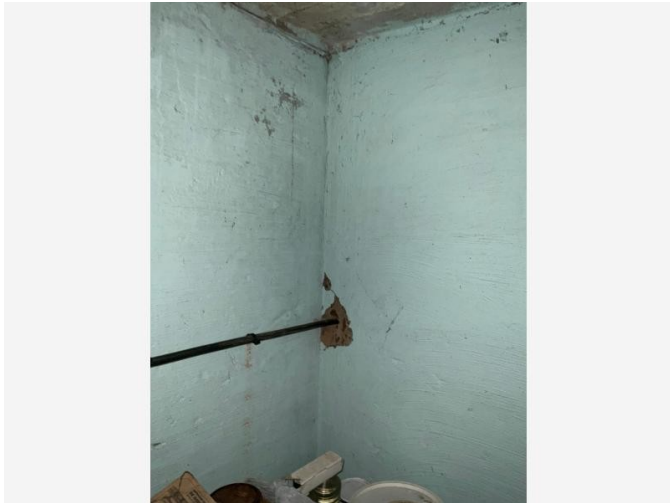
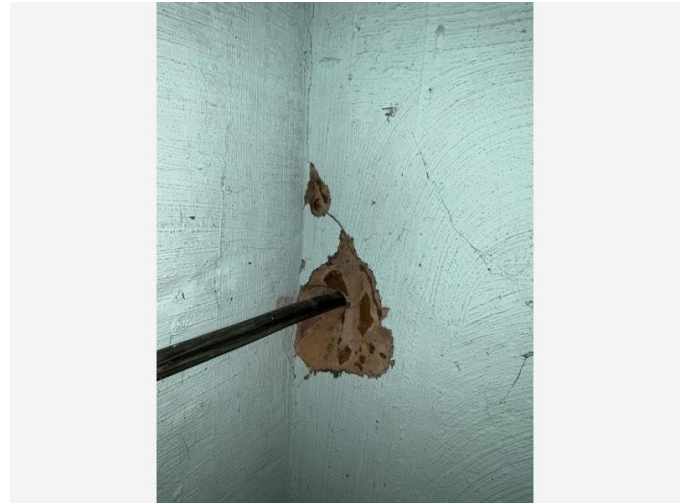
## Fiche 35: Cementering kelder

Geen asbest

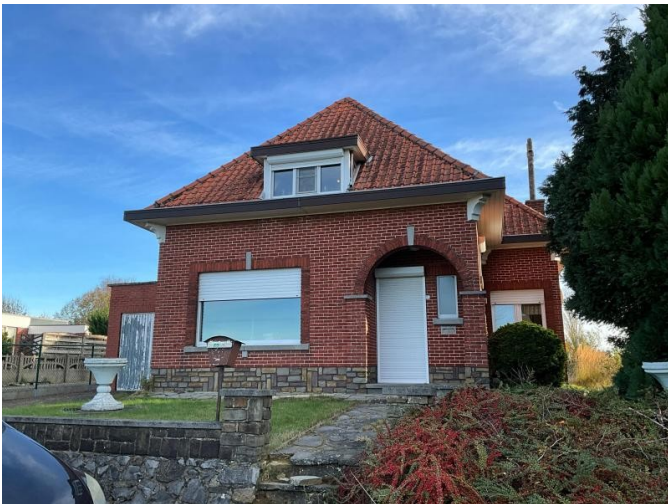
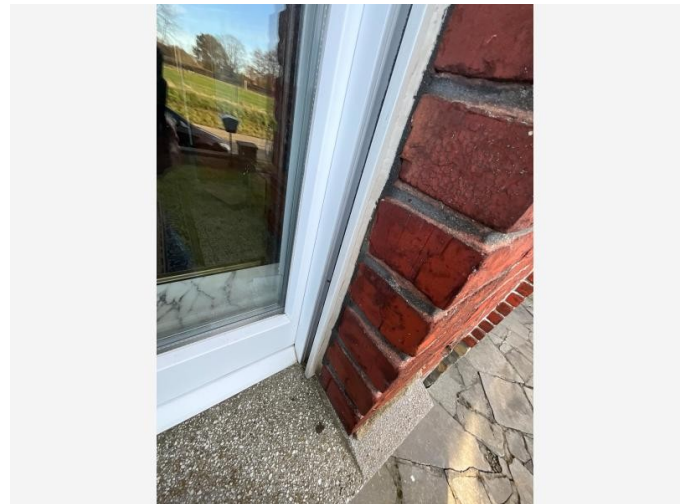
## Fiche 38: Mastiek profiel-muur PVC ramen

| Beschrijving | Notitie | Terug te vinden op plannen |
|---|---|---|
| Fiche 38: Mastiek profiel-muur PVC ramen | De mastiek rond de PVC ramen werd visueel geïnspecteerd en vastgesteld als een silicone mastiek. | - |

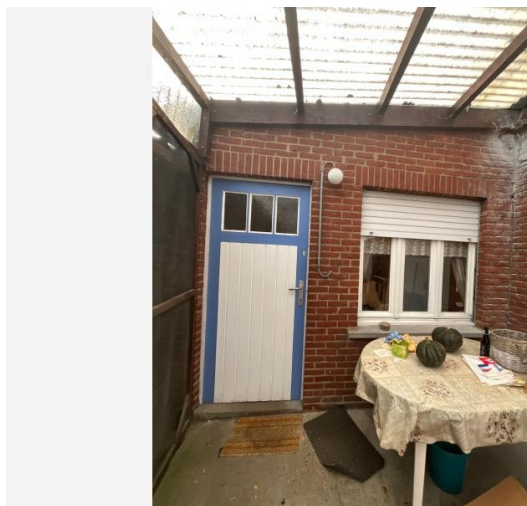
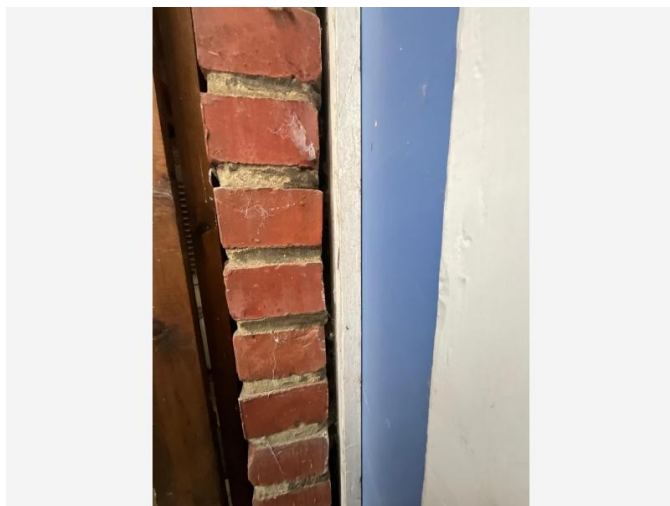
### Fiche 41: Mastiek profiel-muur houten ramen

| Beschrijving | Notitie | Terug te vinden op plannen |
|---|---|---|
| Fiche 41: Mastiek profiel-muur houten ramen | Tijdens de inspectie werd vastgesteld dat er geen mastiek aanwezig is tussen de muur en het raamprofiel | Plan 1.5: Gelijkvloers |
