Asbestinventarisatetest

Wolfsdonksteenweg 34, 3201 Aarschot

Attestnummer : 20230203-000022.000

Uitgegeven op : 03.02.2023

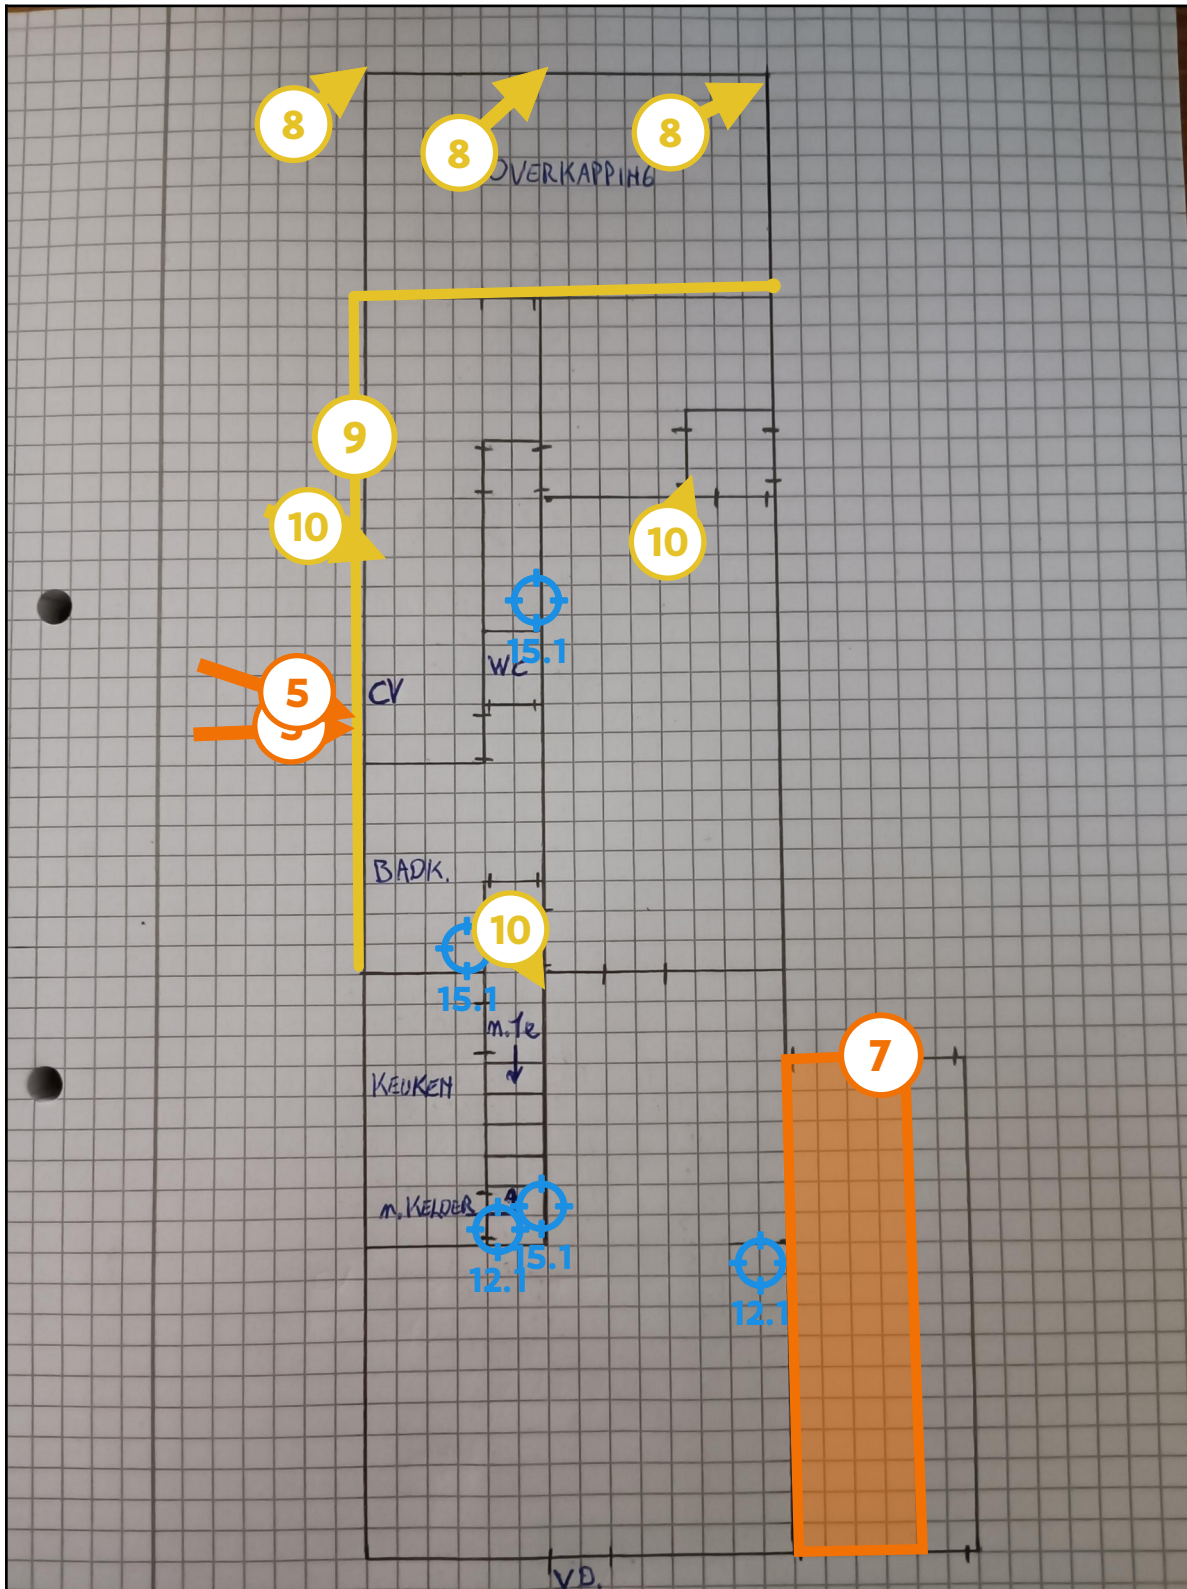
Plan 1.1: Gelijkvloers

5. 2 schoorsteenbuizen	Asbestmateriaal	Verwijderen
7. Golfplaatjes op overdekte doorgang.	Asbestmateriaal	Verwijderen
8. Cement pilaren (3stuks)	Asbestmateriaal	Zorgvuldig beheren
9. Platen tegen gevel.	Asbestmateriaal	Zorgvuldig beheren
10. Bakeliet toepassingen.	Asbestmateriaal	Zorgvuldig beheren
12. Pleisterwerk plafond	Geen asbest	-
12.1 Code: S4	Mengmonster	-
15. Pleisterwerk muur	Geen asbest	-
15.1 Code: S3	Mengmonster	-

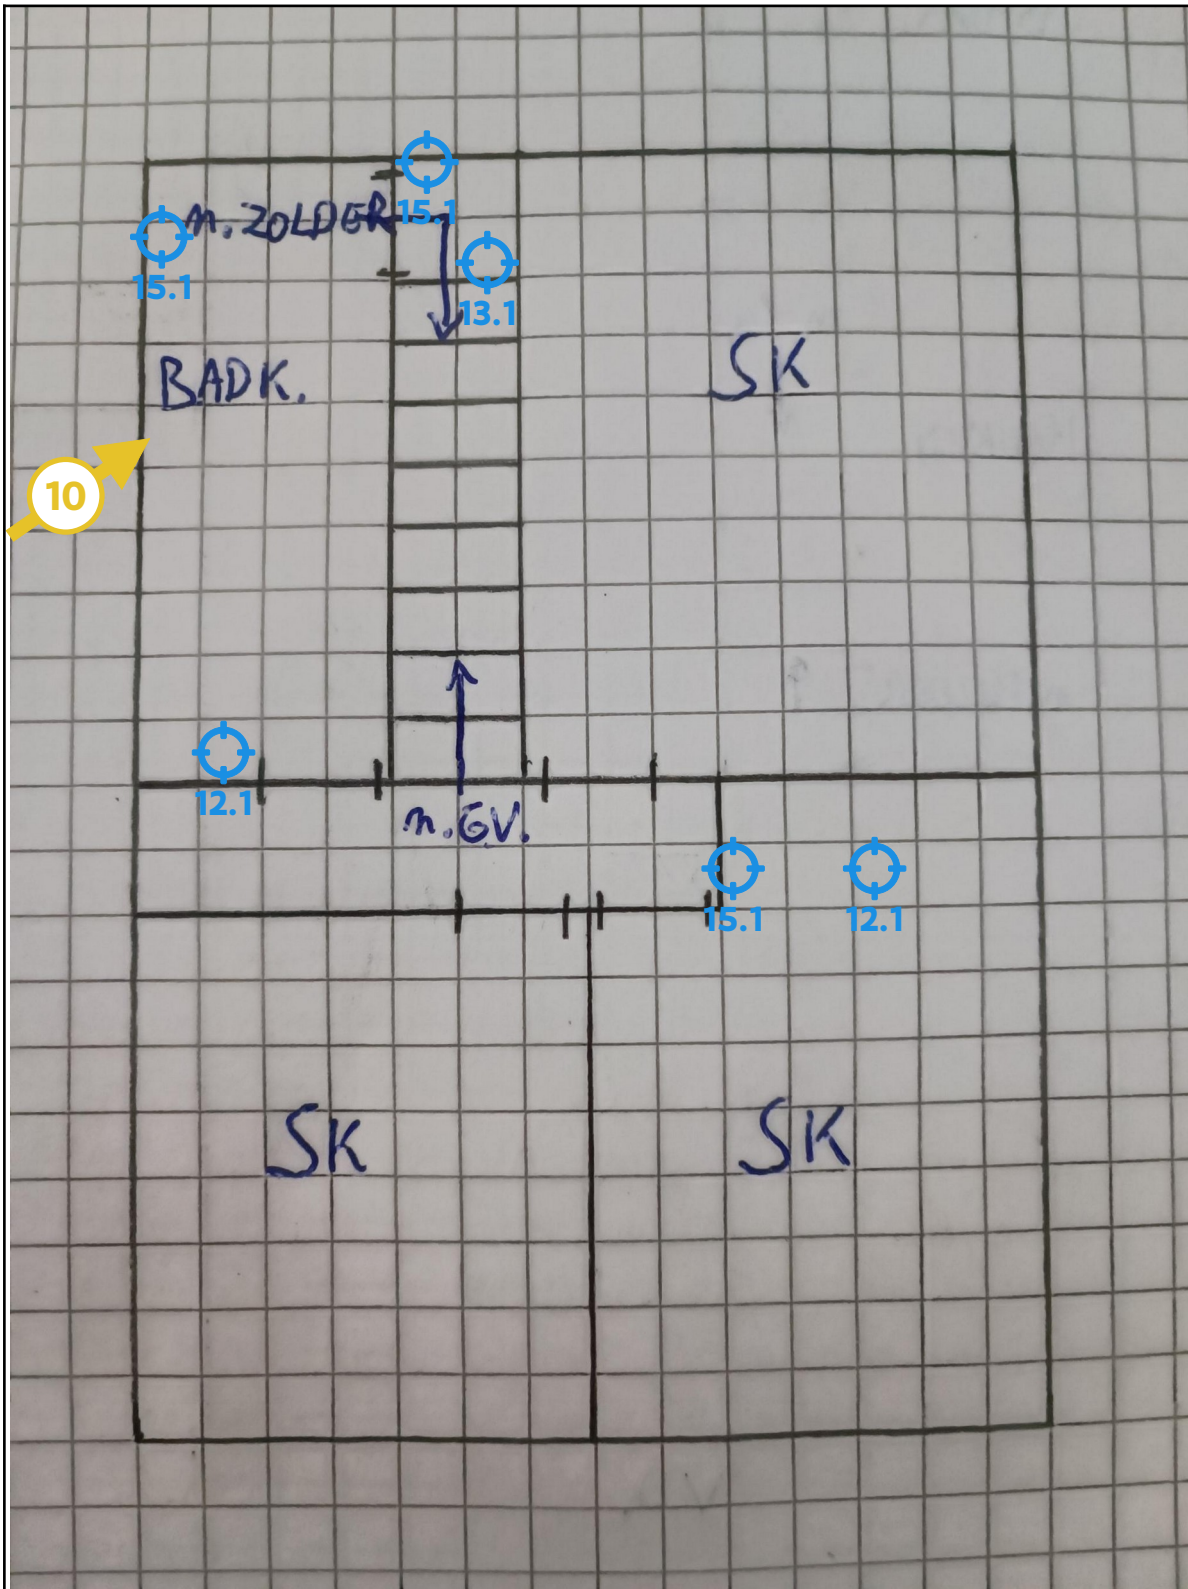
Plan 1.2: 1e verdiep

10. Bakeliet toepassingen.	Asbestmateriaal	Zorgvuldig beheren
12. Pleisterwerk plafond	Geen asbest	-
12.1 Code: S4	Mengmonster	-
13. Vinyl 1e verdiep	Geen asbest	-
13.1 Code: S5	Puntmonster	-
15. Pleisterwerk muur	Geen asbest	-
15.1 Code: S3	Mengmonster	-

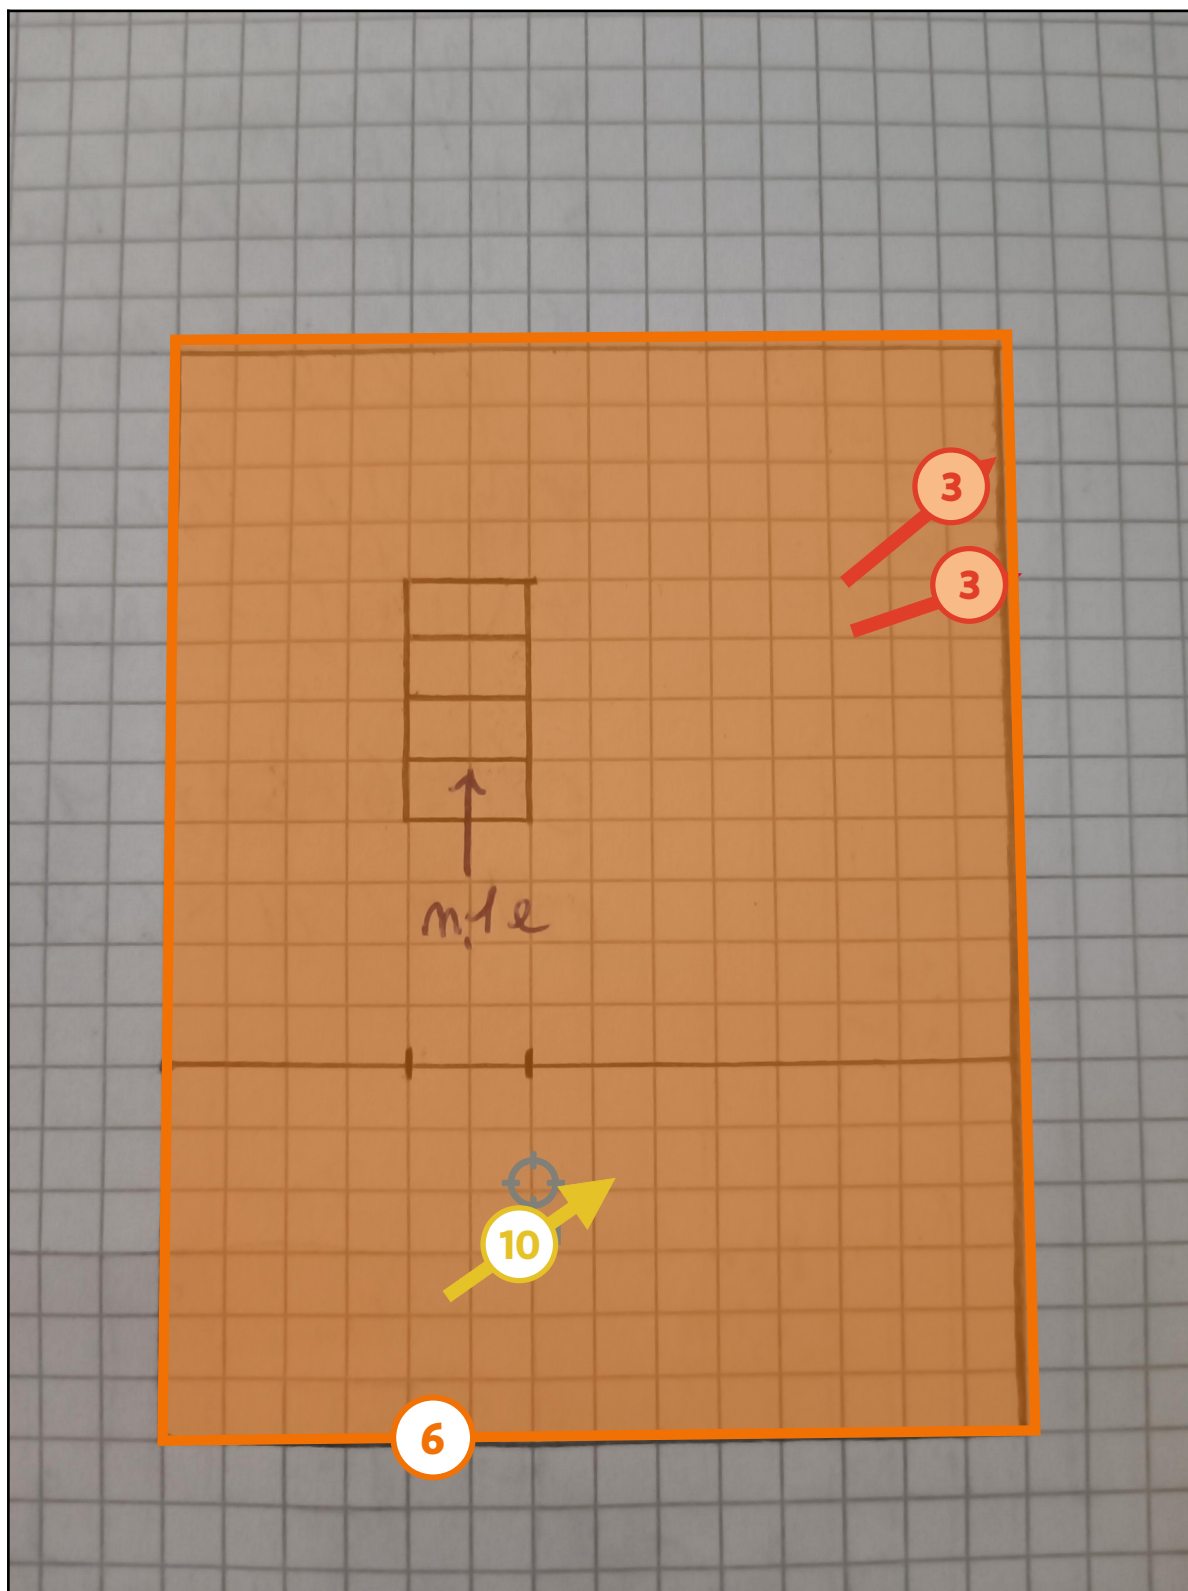
Plan 1.3: Zolder

3. Dak leien op zolder	Asbestmateriaal	Dringend verwijderen
6. Dak leien / shingles	Asbestmateriaal	Verwijderen
10. Bakeliet toepassingen.	Asbestmateriaal	Zorgvuldig beheren
14. Vinyl zolder	Geen asbest	-
14.1 Code: S2	Puntmonster	-
