# Asbestinventarisatetest

Brouwerijstraat 1, 3270 Scherpenheuvel-Zichem

Attestnummer : 20260105-000060.000

**Niet-asbestveilig**

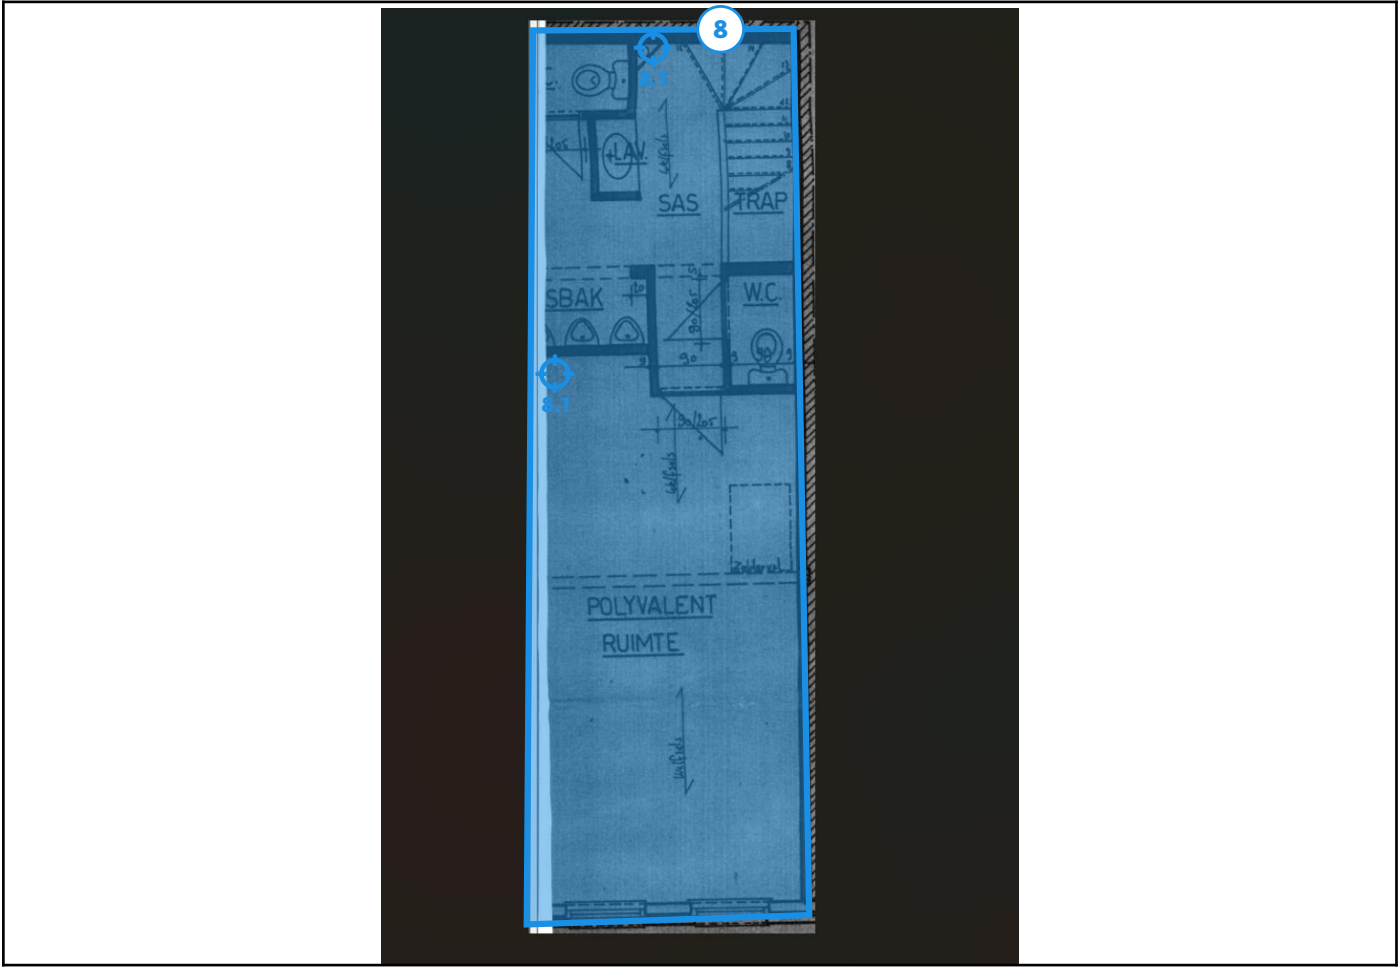
# Plan 1.5: Eerste verdiep

| Beschrijving | Type | Actie |
|---|---|---|
| 1. Mastiek glas - profiel houten enkelglas ramen | Asbestmateriaal | <a href="#">Verwijderen</a> |

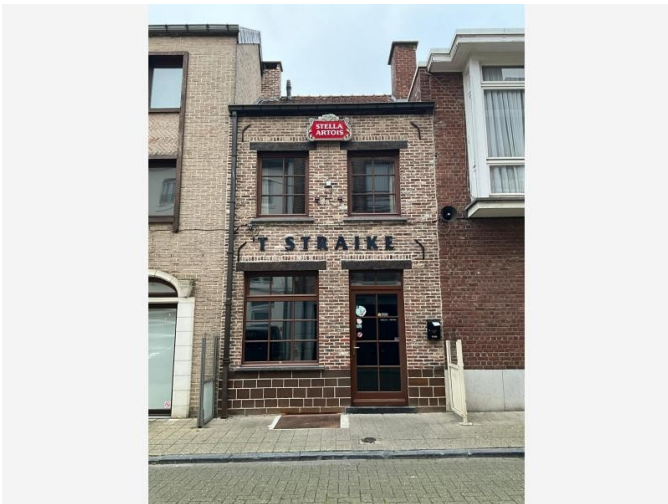
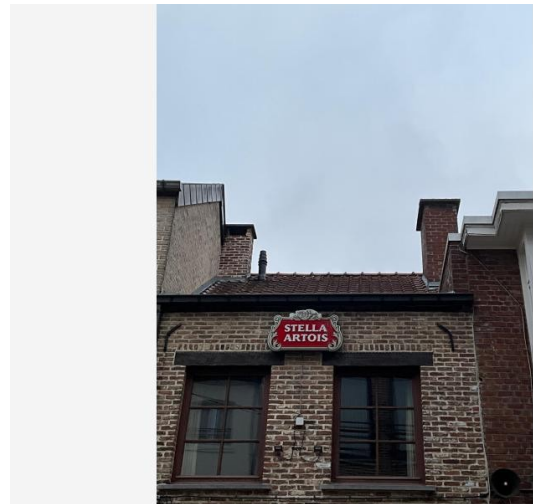
## Fiche 14: Dakpannen

| Beschrijving | Notitie | Terug te vinden op plannen |
|---|---|---|
| Fiche 14: Dakpannen | Het gaat om dakpannen | - |
