# Asbestinventarisatetest

Rozenlaan 11, 3290 Diest

Attestnummer : 20260327-000327.000

**Niet-asbestveilig**

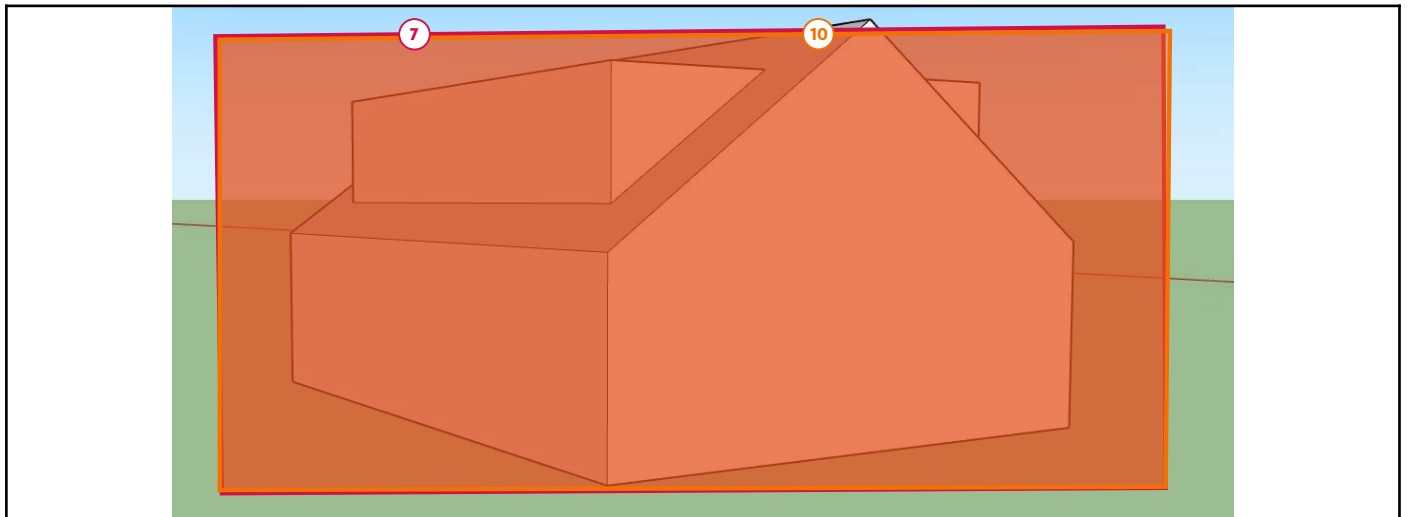
## Plan 1.17: Volledige woning

| Beschrijving | Type | Actie |
|---|---|---|
| 10. Tegellijm wandtegels | Asbestmateriaal | Verwijderen |

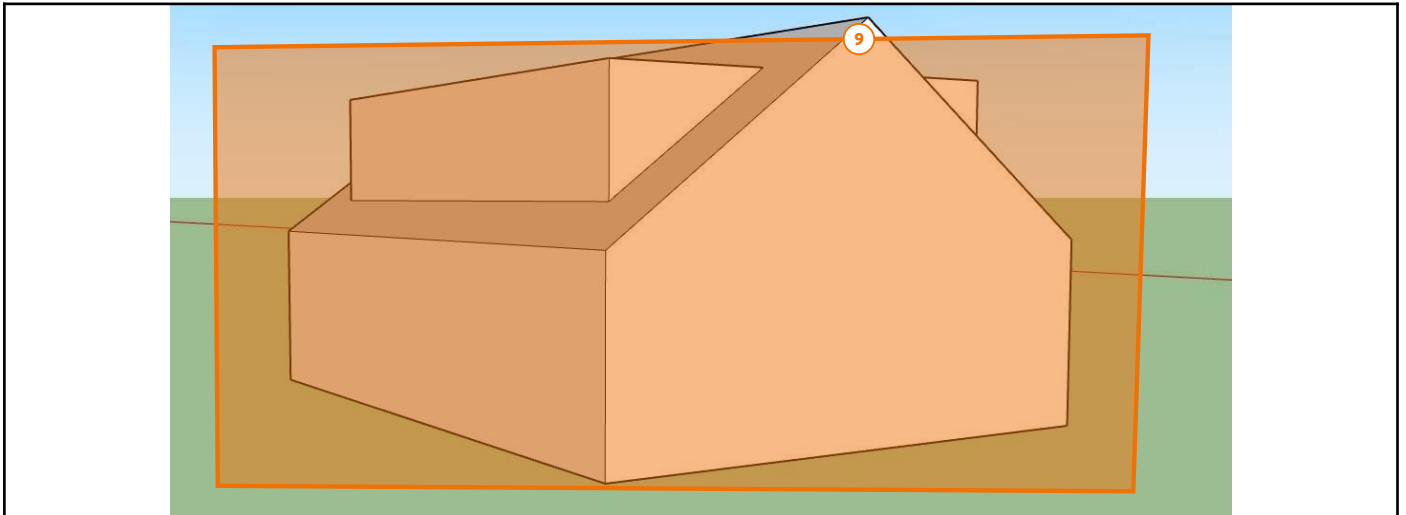
## Plan 1.18: Volledige woning

| Beschrijving | Type | Actie |
|---|---|---|
| 9. Vensterbanken en deurdorpels | Asbestmateriaal | <a href="#">Verwijderen</a> |

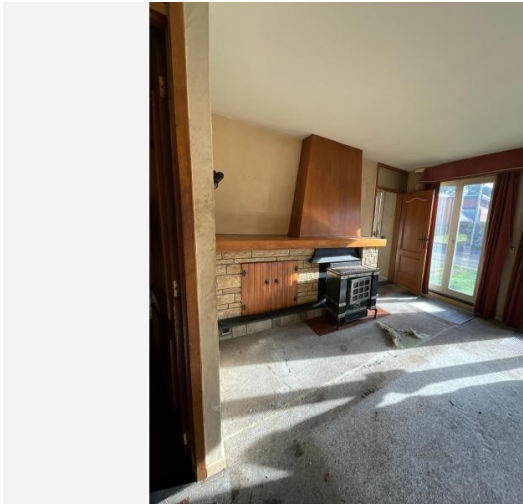
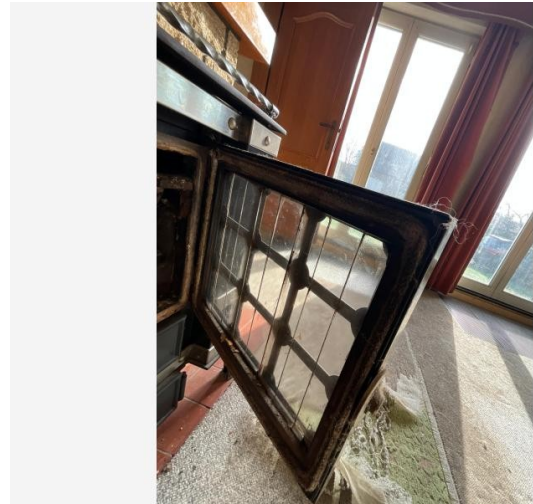
| Opmerking | Deze oppervlakte, volumes en gewichten zijn niet gemeten, maar geschat op basis van een benadering van de aanwezige kacheltouwen (de opgegeven hoeveelheden mogen niet gebruikt worden als maatstaf voor heffingen). |

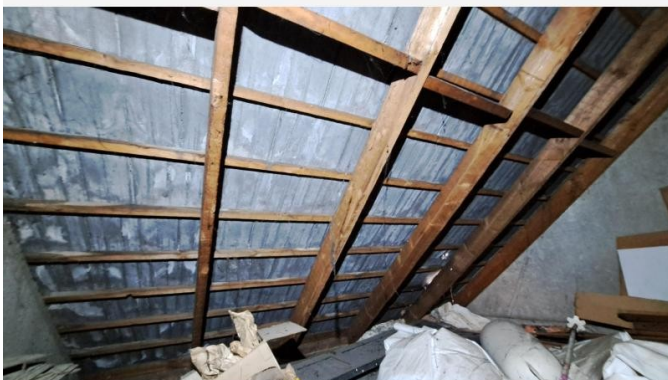
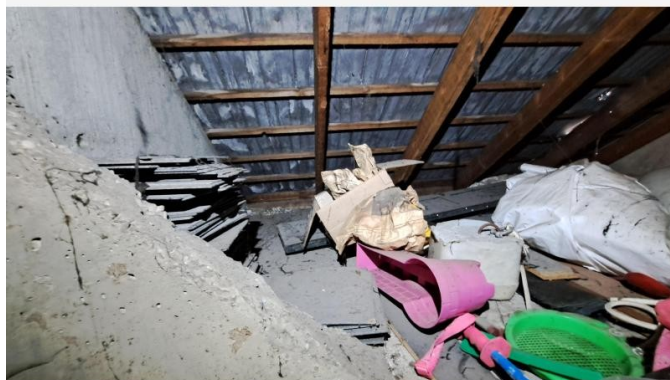
| Opmerking | Deze oppervlakte, volumes en gewichten zijn niet gemeten, maar geschat op basis van een benadering van de aanwezige leien (de opgegeven hoeveelheden mogen niet gebruikt worden als maatstaf voor heffingen). |

- Eenvoudige handelingen: mag via doe-het-zelf of door werknemer(s) met opleidingsattest eenvoudige handelingen  
Deze toepassing mag door een aannemer die over een opleidingsattest eenvoudige handelingen beschikt of door een particulier (doe-het-zelf), verwijderd worden indien er geen verhoogd risico op vrijgave van asbestvezels (max. concentratie 0,01 vezels/cm<sup>3</sup> - CODEX Art. VI.3-54) ontstaat en de toepassing voorafgaand wordt gefixeerd/bevochtigd. De individuele elementen moeten zonder machinale werktuigen (boormachine,

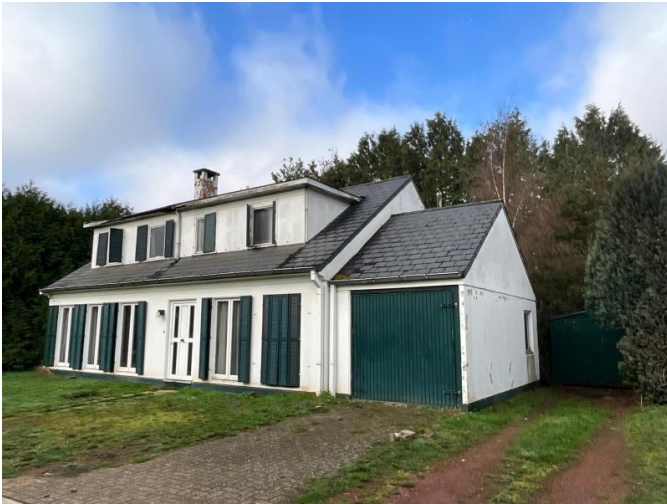
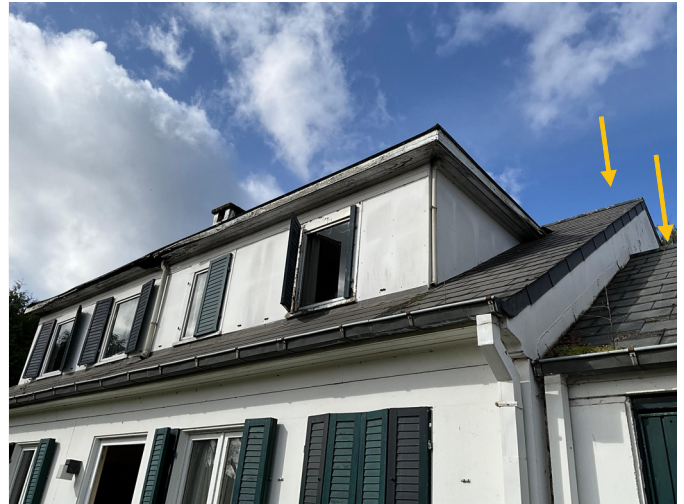
| Opmerking | Deze oppervlakte, volumes en gewichten zijn niet gemeten, maar geschat op basis van een benadering van de aanwezige nokpannen (de opgegeven hoeveelheden mogen niet gebruikt worden als maatstaf voor heffingen). |

- Eenvoudige handelingen: mag via doe-het-zelf of door werknemer(s) met opleidingsattest eenvoudige handelingen  
Deze toepassing mag door een aannemer die over een opleidingsattest eenvoudige handelingen beschikt of door een particulier (doe-het-zelf), verwijderd worden indien er geen verhoogd risico op vrijgave van asbestvezels (max. concentratie 0,01 vezels/cm<sup>3</sup> - CODEX Art. VI.3-54) ontstaat en de toepassing voorafgaand wordt gefixeerd/bevochtigd. De individuele elementen moeten zonder machinale werktuigen (boormachine,

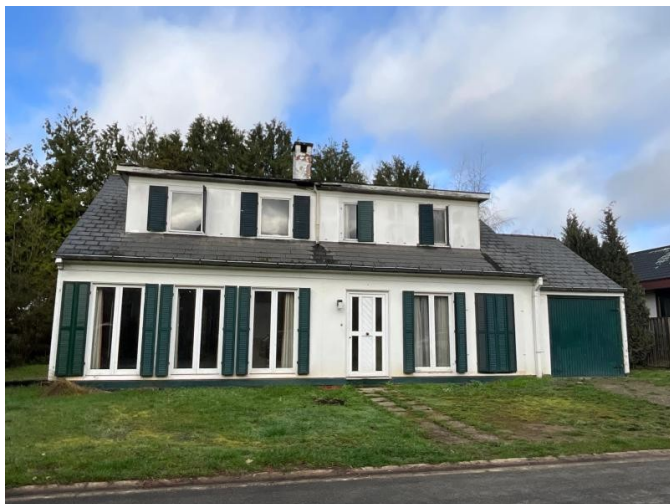
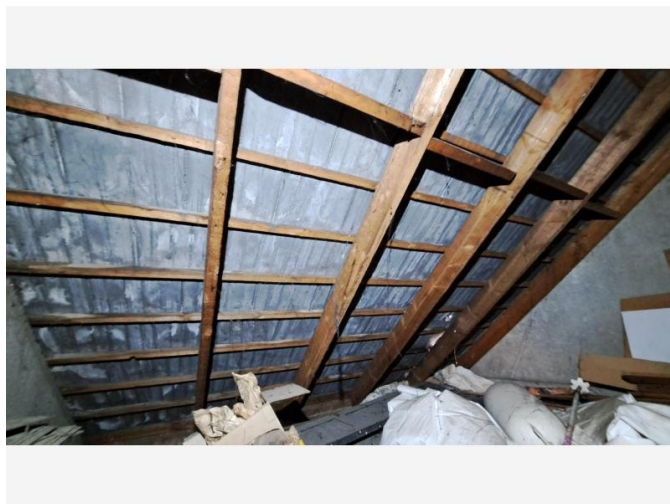
| Opmerking | Deze oppervlakte, volumes en gewichten zijn niet gemeten, maar geschat op basis van een benadering van de aanwezige leien (de opgegeven hoeveelheden mogen niet gebruikt worden als maatstaf voor heffingen). |

- Eenvoudige handelingen: mag via doe-het-zelf of door werknemer(s) met opleidingsattest eenvoudige handelingen  
Deze toepassing mag door een aannemer die over een opleidingsattest eenvoudige handelingen beschikt of door een particulier (doe-het-zelf), verwijderd worden indien er geen verhoogd risico op vrijgave van asbestvezels (max. concentratie 0,01 vezels/cm<sup>3</sup> - CODEX Art. VI.3-54) ontstaat en de toepassing voorafgaand wordt gefixeerd/bevochtigd. De individuele elementen moeten zonder machinale werktuigen (boormachine, slijpschijf, hogedrukreiniger) en zonder breken of gooien een voor een losgemaakt worden en dubbel en luchtdicht verpakt afgevoerd worden naar een erkend afvalpunt (recyclagepark). Daar moeten ze voorzichtig in de container voor asbestafval worden gelegd. Op het recyclagepark worden uitsluitend hechtgebonden asbestmaterialen aanvaard. Niet-hechtgebonden asbestmaterialen kunnen enkel bij een erkend

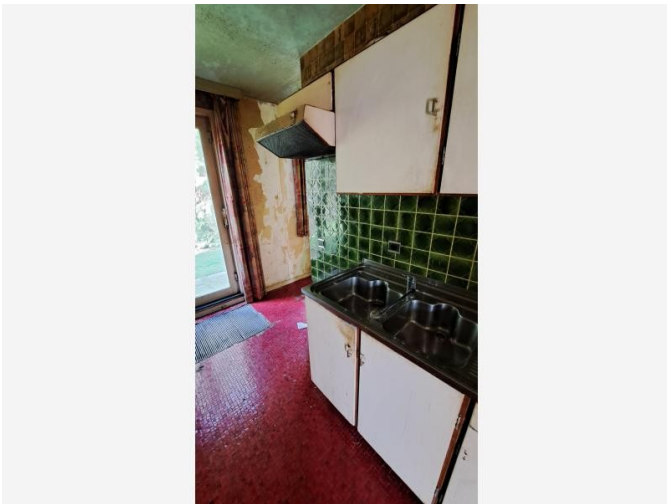
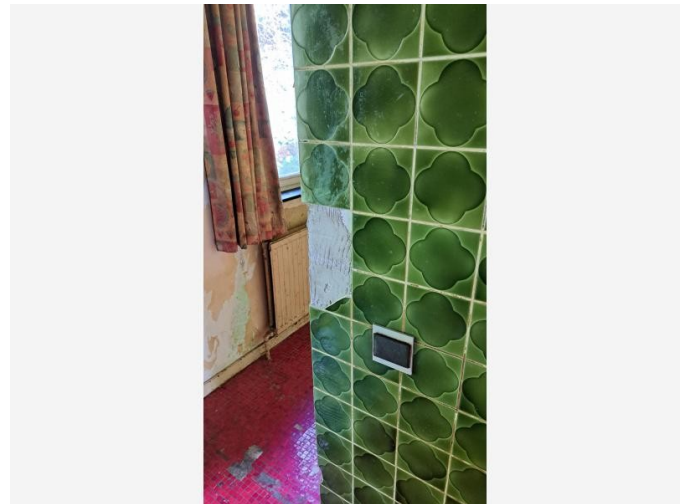
| Opmerking | <p>Deze oppervlakte, volumes en gewichten zijn niet gemeten, maar geschat op basis van een benadering van de aanwezige lijm (de opgegeven hoeveelheden mogen niet gebruikt worden als maatstaf voor heffingen).</p> <p>Er wordt vanuit gegaan dat alle tegellijm bij de wandtegels doorheen de hele woning asbesthoudend is, aanvullend onderzoek via staalname is noodzakelijk om specifieke zones te kunnen uitsluiten en de inventaris verder te verfijnen.</p> |

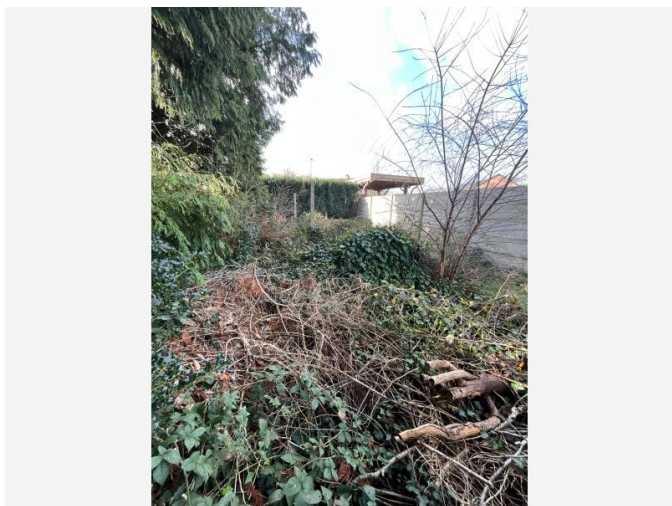
Situeringfoto

**Reden:** Overwoekerende vegetatie

**Uitleg van de asbestdeskundige:** De vegetatie is zo sterk overwoekerd dat een deel van het inspectiegebied niet toegankelijk is. Als deskundige kunnen wij dan ook geen volledig oordeel vellen over deze onderdelen van het inspectiegebied. Verder onderzoek is noodzakelijk zodra de vegetatie is geruimd. Conform ons inspectieprotocol inspecteren wij geen delen die niet veilig zijn of volledig overwoekerd zijn. De gebieden of ruimtes die we niet hebben kunnen onderzoeken, zijn aangeduid als een beperking.

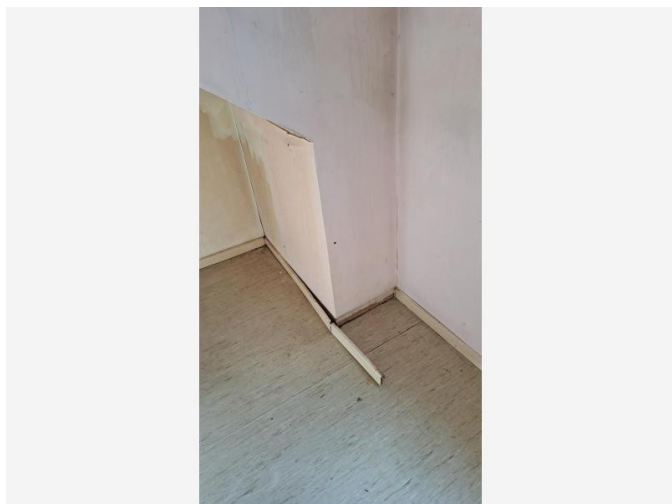
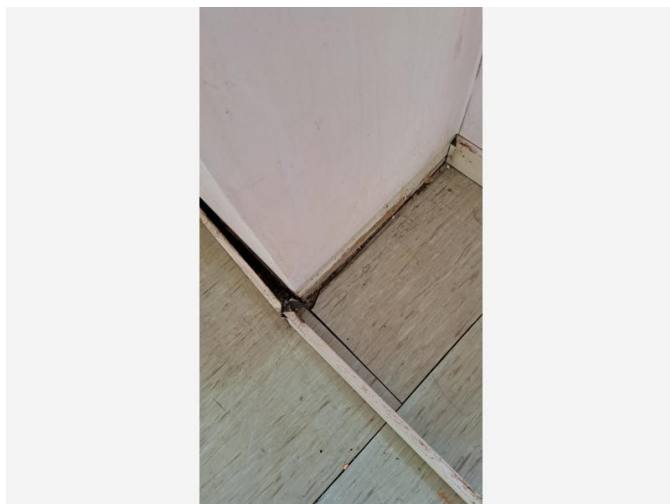
| Opmerking | <p>Deze oppervlakte, volumes en gewichten zijn niet gemeten, maar geschat op basis van een benadering van de aanwezige vloerzeilen (de opgegeven hoeveelheden mogen niet gebruikt worden als maatstaf voor heffingen).</p> <p>Onder deze vloerbekledingen is een lijmlaag aanwezig. De lijmlaag behoort niet tot de eerste zichtbare vloerlaag en werd daarom niet bemonsterd in het kader van het standaard asbestattest. Bij toekomstige renovatie- of verwijderingswerken wordt aangeraden om verder destructief onderzoek uit te voeren</p> |

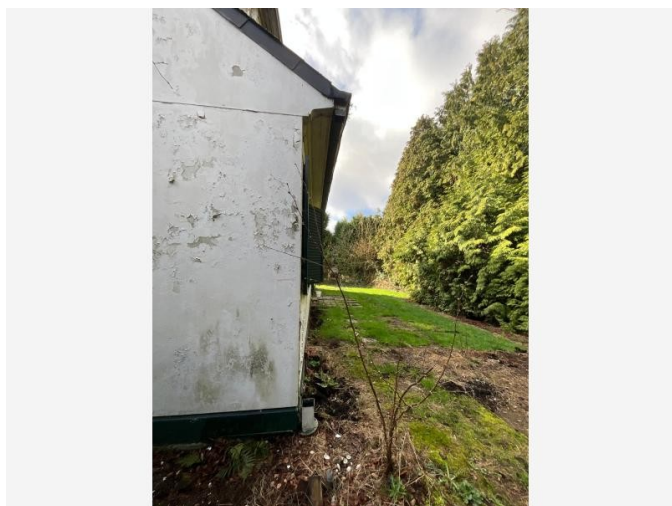
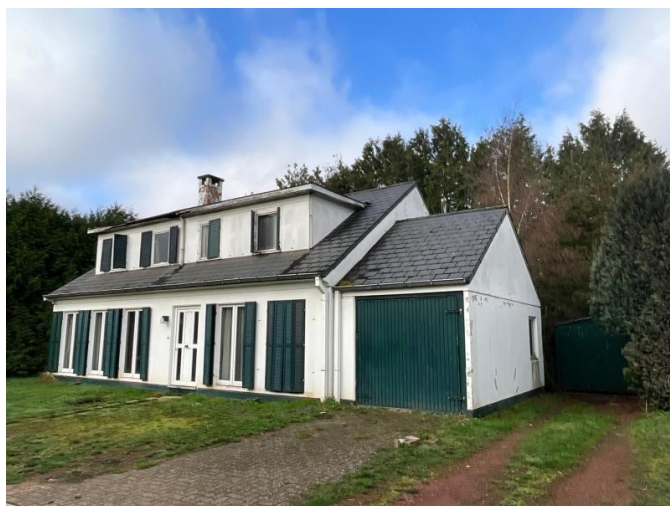
| Opmerking | Deze oppervlakte, volumes en gewichten zijn niet gemeten, maar geschat op basis van een benadering van de aanwezige coating (de opgegeven hoeveelheden mogen niet gebruikt worden als maatstaf voor heffingen). |
