Asbestinventarisatetest

Kloosterbergstraat 14, 3290 Diest

Attestnummer : 20260409-000354.000

Uitgegeven op : 09.04.2026

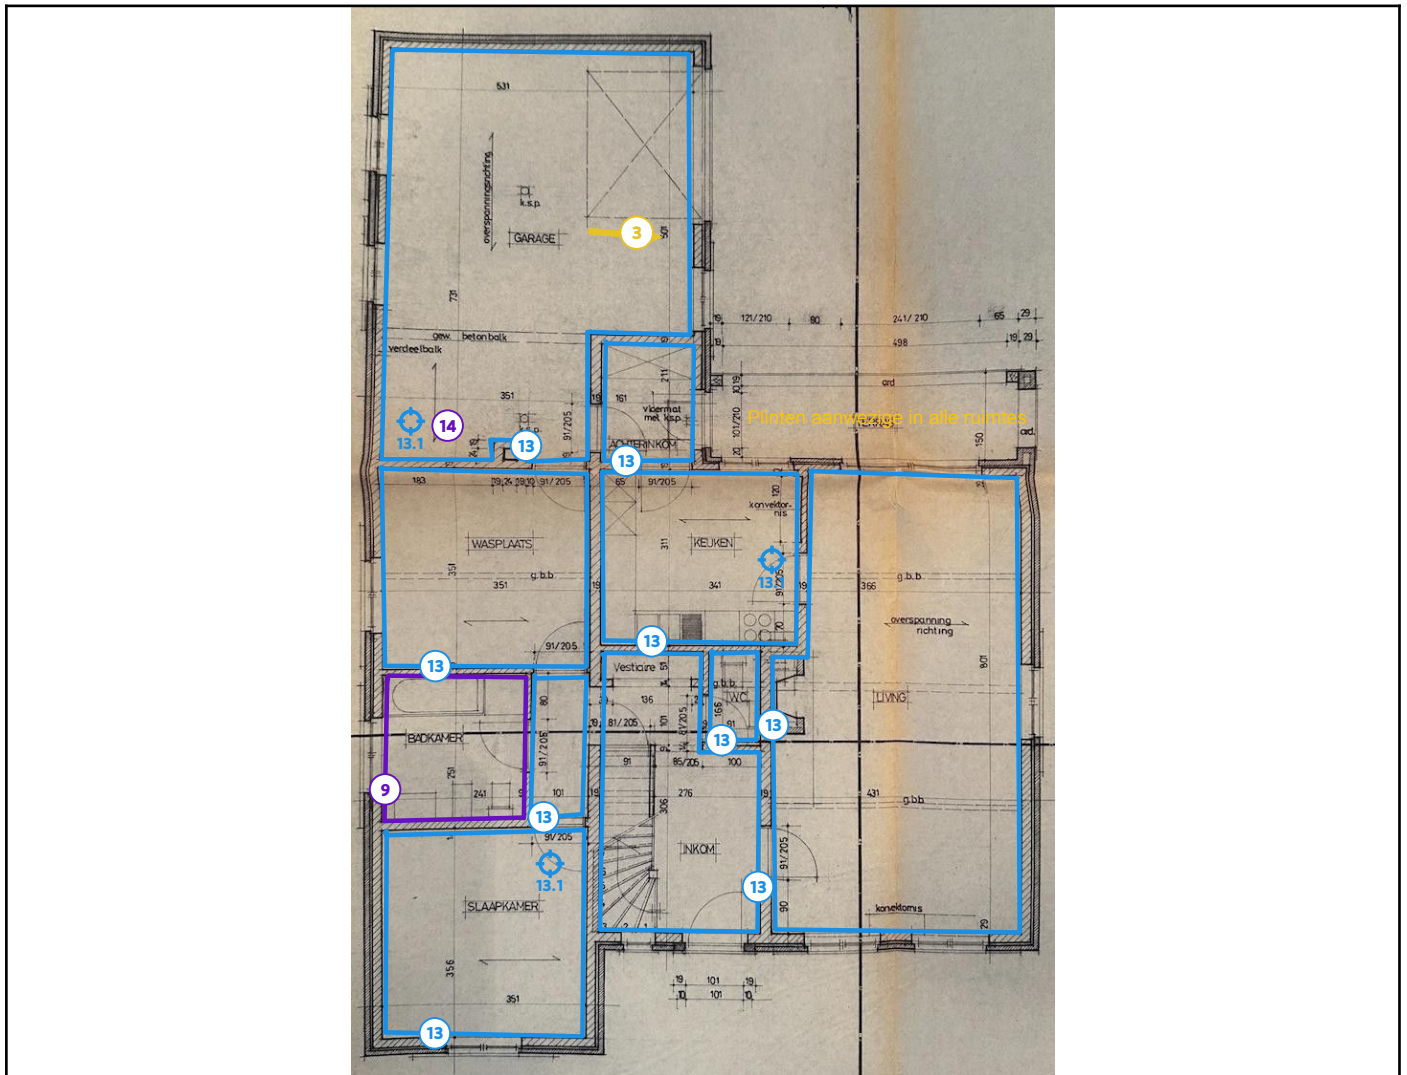
Plan 1.1: Gelijkvloers - pleisterwerk wanden

Beschrijving	Type	Actie
3. Bakeliet schakelkast	Asbestmateriaal	Zorgvuldig beheren
9. Faiencetegels (lijm)	Advies	-
10. Plinten (lijm)	Advies	-
13. Pleisterwerk wanden	Geen asbest	-
13.1 Code: Mn1 pleister wand	Mengmonster	-
14. Recente cv ketel	Overige ruimte of materiaal	-

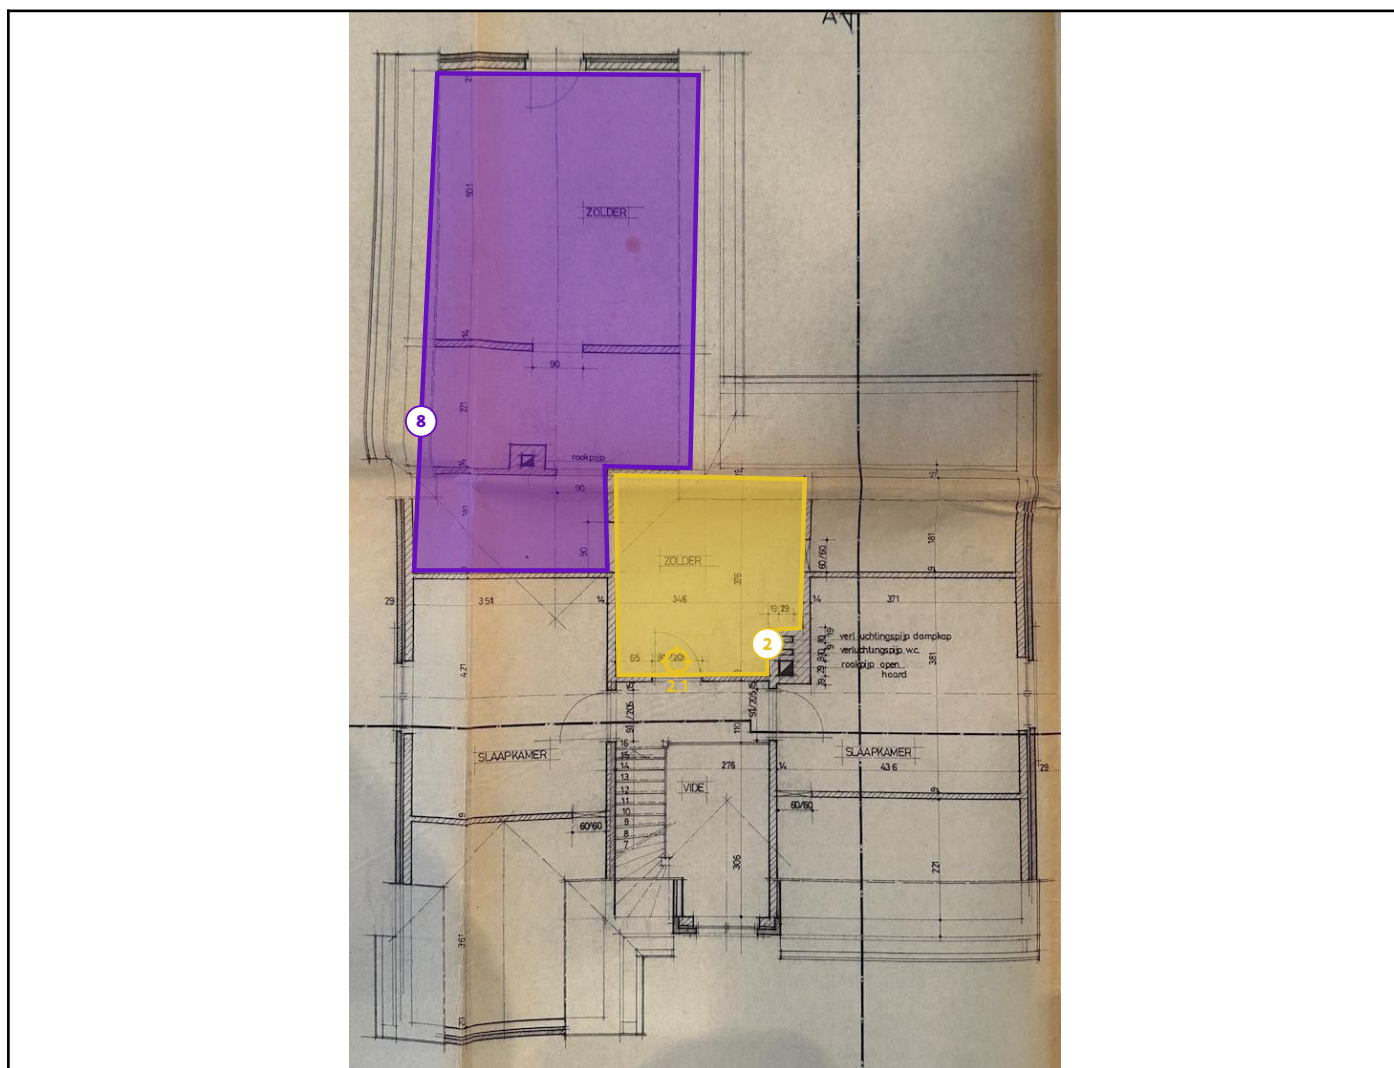
Plan 1.3: Verdiep - vinyl tegels - vloerzeil

Beschrijving	Type	Actie
2. Vinyltegels (lijm)	Asbestmateriaal	Zorgvuldig beheren
2.1 Code: Mn4 vinyltegels	Puntmonster	-
8. Vloerzeilen zolder (niet-verdacht)	Advies	-

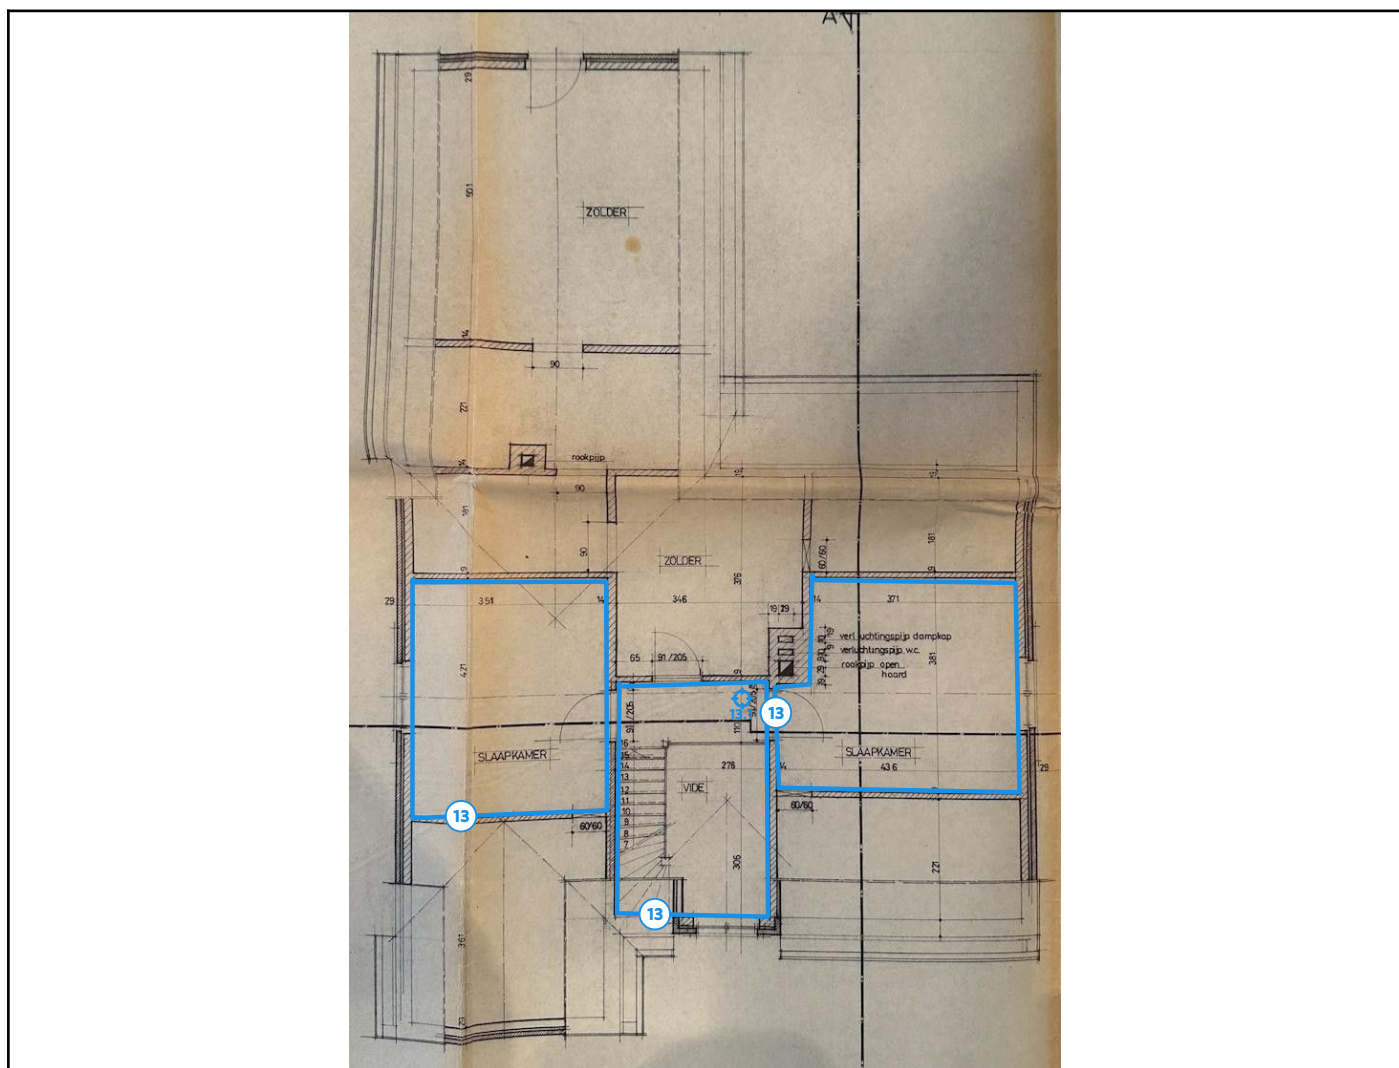
Plan 1.4: Verdiep - pleisterwerk wanden

Beschrijving	Type	Actie
13. Pleisterwerk wanden	Geen asbest	-
13.1 Code: Mn1 pleister wand	Mengmonster	-

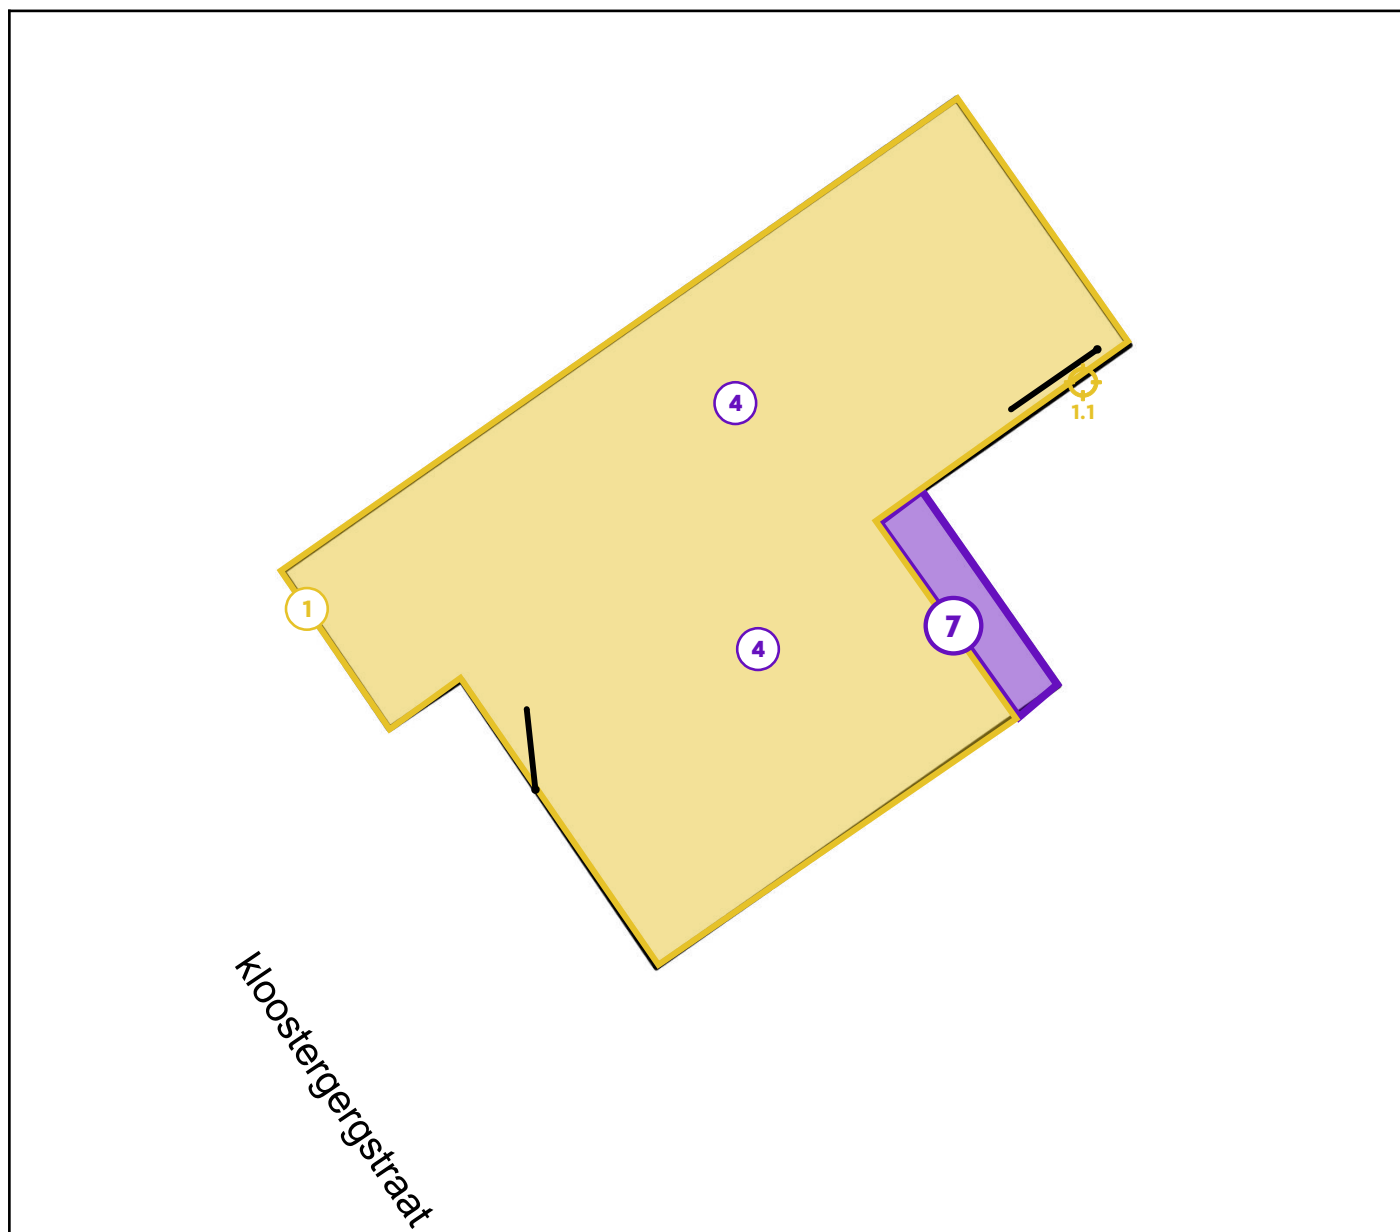
Plan 1.6: Dak/zolder - menuiserie onderdak

Beschrijving	Type	Actie
1. Onderdak type Menuiserie	Asbestmateriaal	Zorgvuldig beheren
1.1 Code: Mn5 onderdak menuiserie	Puntmonster	-
4. Schouw	Beperking	-
7. Veranda in glas	Advies	-

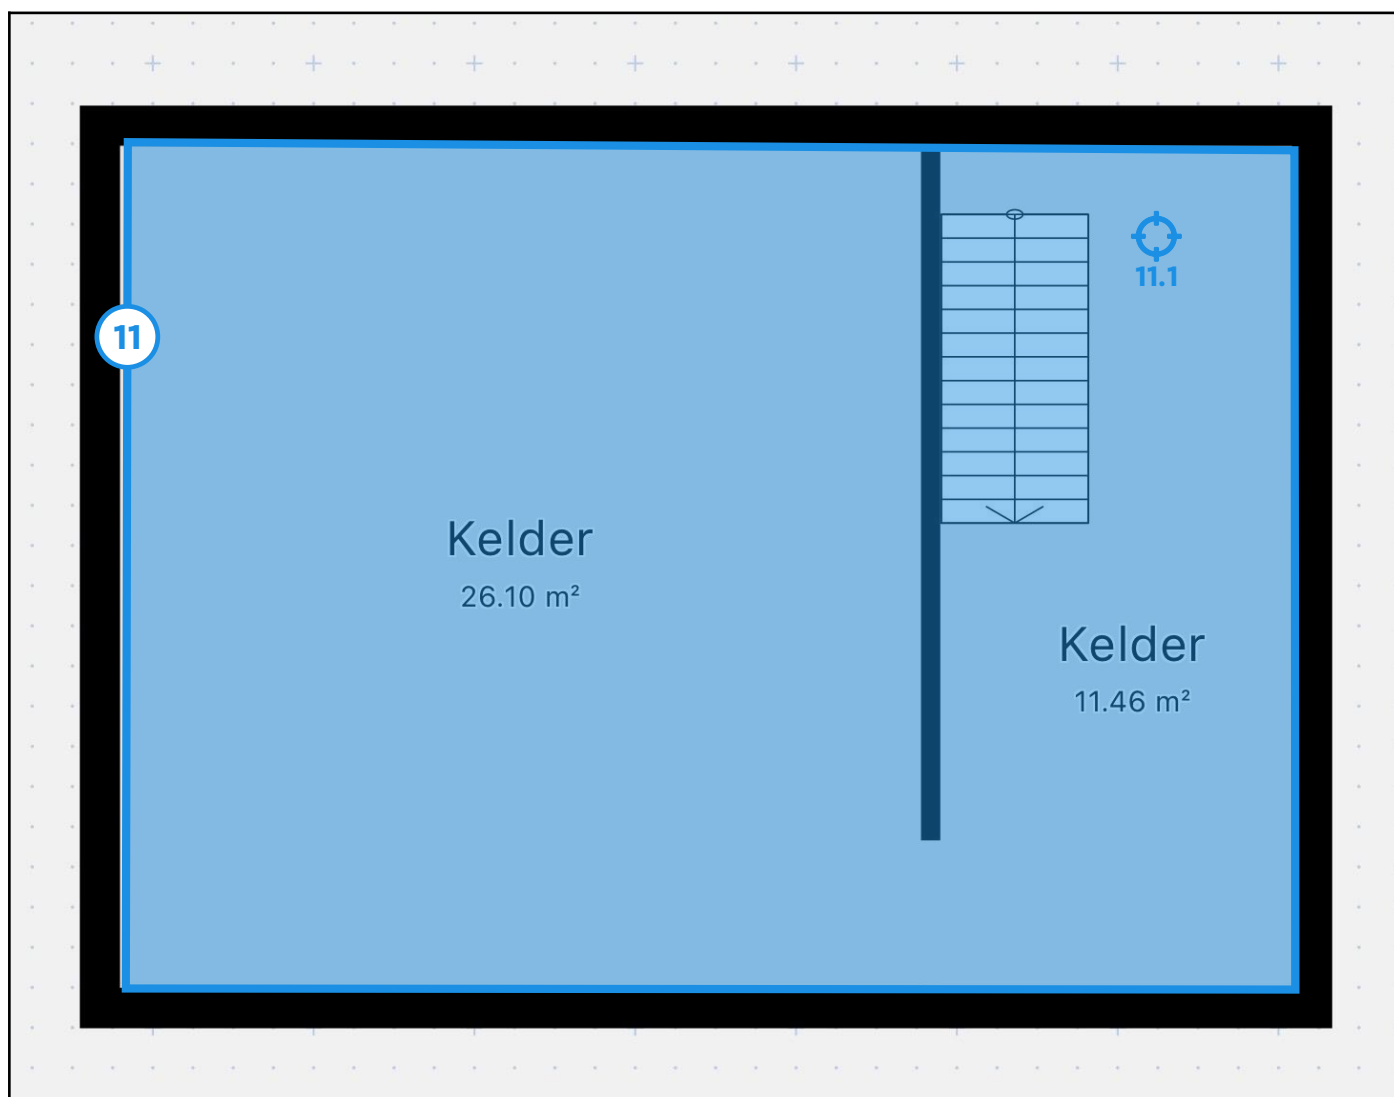
Plan 1.7: Kelder - pleisterwerk plafond

Beschrijving	Type	Actie
11. Pleisterwerk plafonds	Geen asbest	-
11.1 Code: MN2 pleister plafond	Mengmonster	-

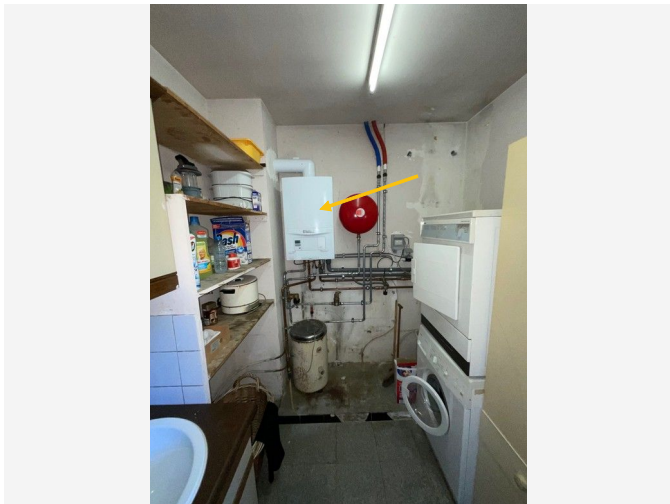
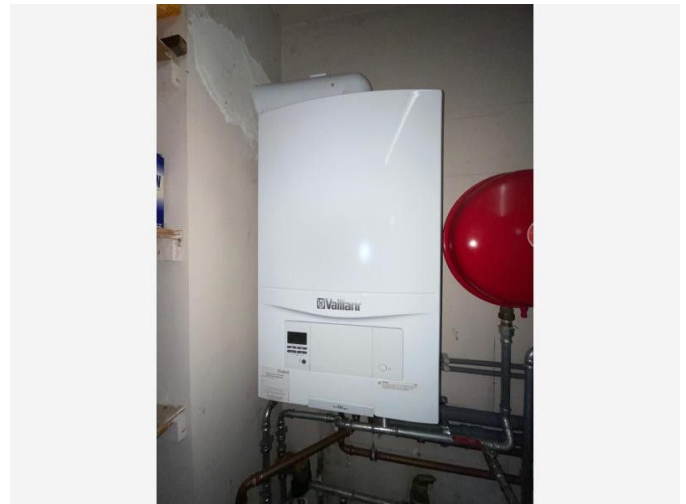
Beschrijving	Notitie	Terug te vinden op plannen
Fiche 14: Recente cv ketel	Bouwjaar <2001	Plan 1.1: Gelijkvloers - pleisterwerk wanden
Fiche 15: Dakbedekking bestaande uit pannen (niet verdacht)	De dakbedekking is niet-asbestverdacht.	-
