# Asbestinventarisatetest

Zichemseweg 108, 3293 Diest

Attestnummer : 20250311-000088.000

Uitgegeven op : 11.03.2025

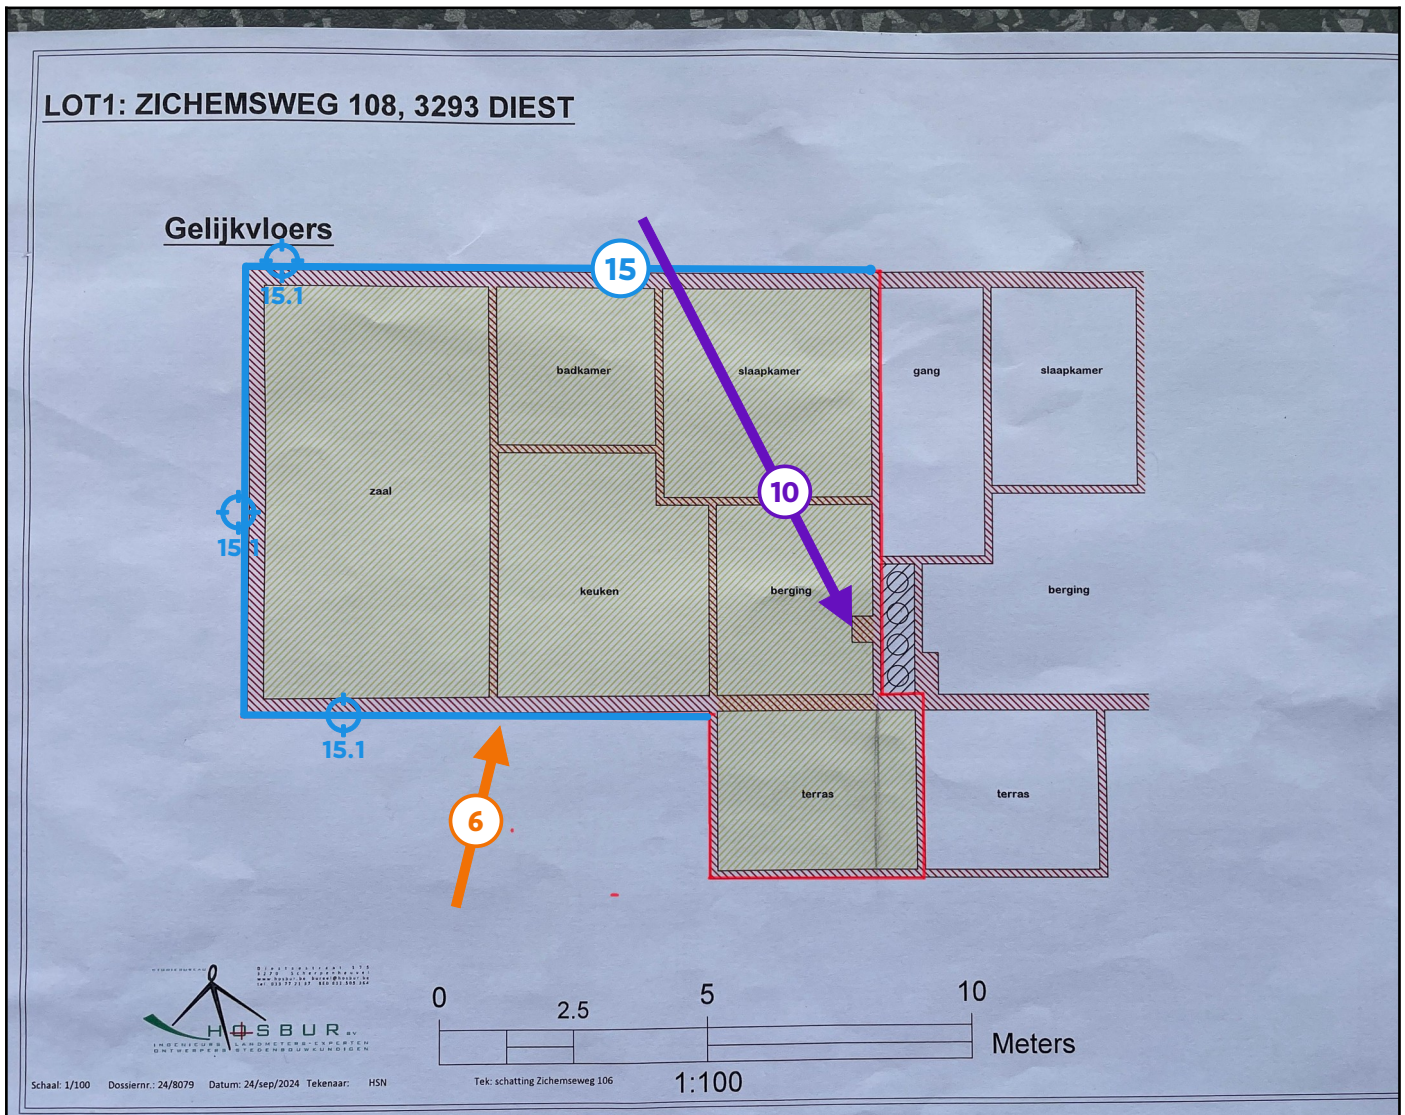
# Plan 1.1: Gelijkvloers

Beschrijving	Type	Actie
6. Bakeliet stopcontacten, lichtarmaturen en/of schakelaars	Asbestmateriaal	<b>Verwijderen</b>
10. Pakking aan Brander niet bemonsterbaar	Advies	-
15. Crepi	Geen asbest	-
15.1 Code: 060301	Mengmonster	-

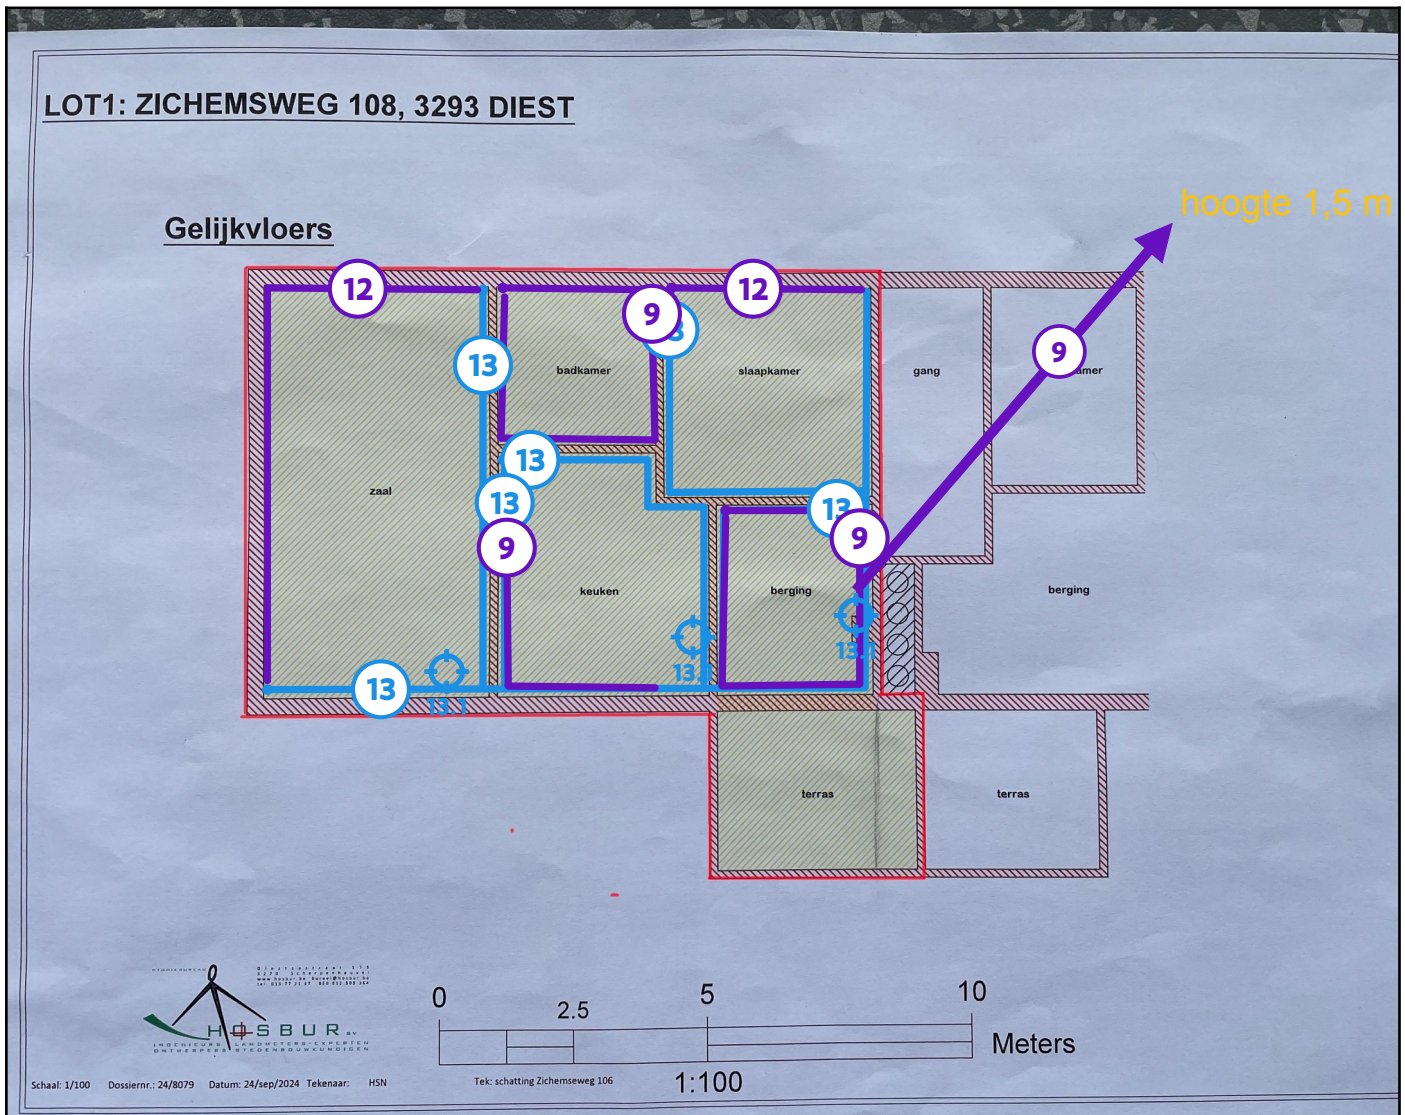
## Plan 1.2: Gelijkvloers muren

Beschrijving	Type	Actie
9. Smeerlaag achter (faience) Tegels	Advies	-
12. Valse Wanden	Advies	-
13. Pleister Muren	Geen asbest	-
13.1 Code: 060302	Mengmonster	-

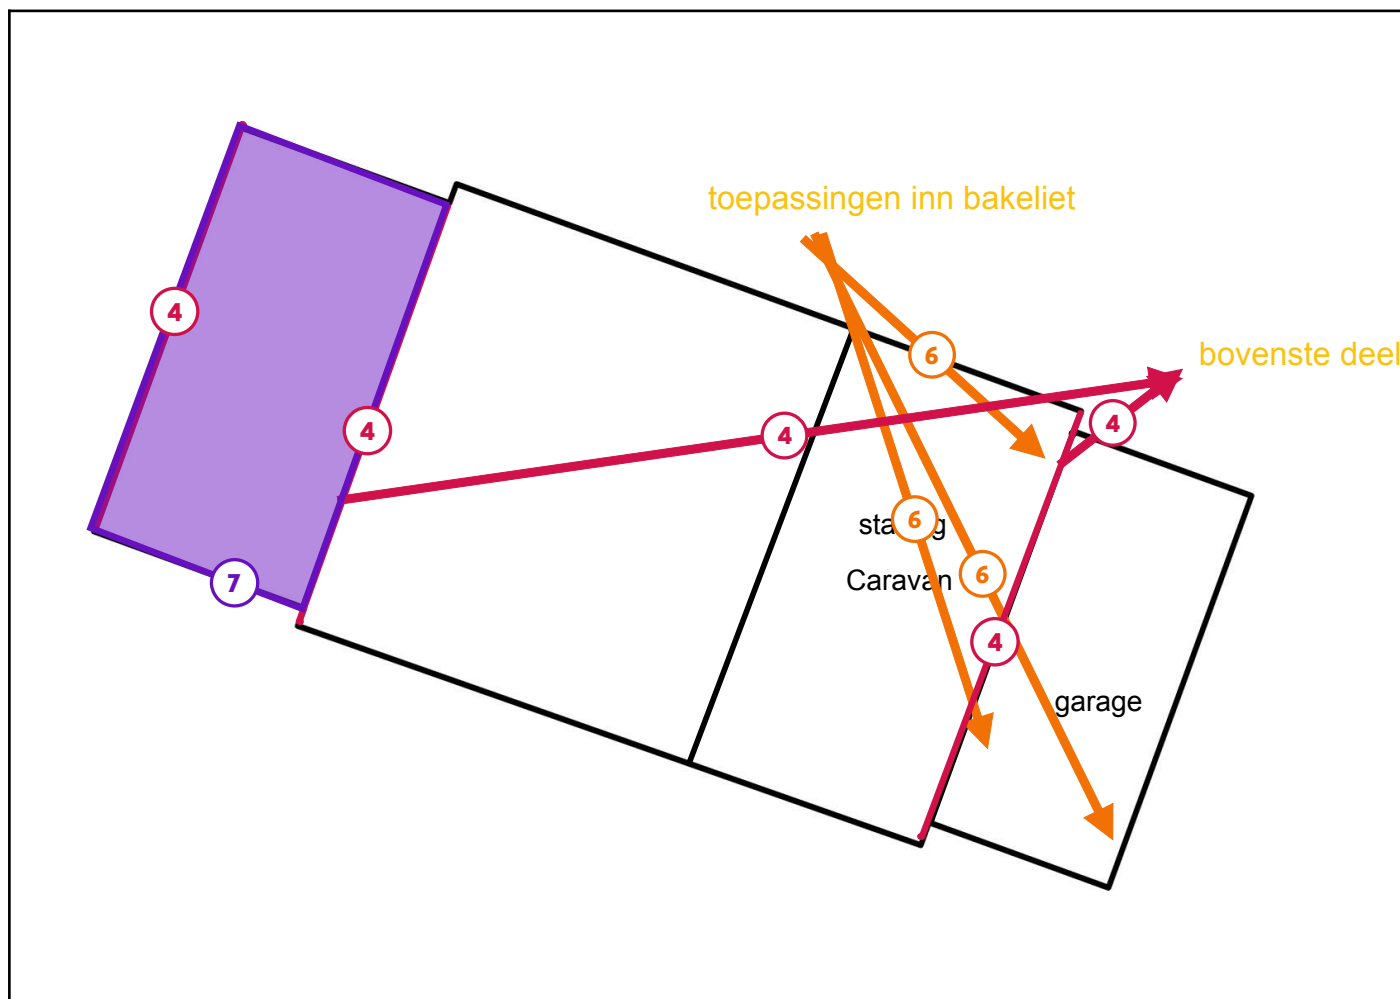
## Plan 2.1: Stalling voor voertuigen plan

Beschrijving	Type	Actie
4. Menuiserie als wand Binnen en Buiten	Asbestmateriaal	<b>Dringend verwijderen</b>
6. Bakeliet stopcontacten, lichtarmaturen en/of schakelaars	Asbestmateriaal	<b>Verwijderen</b>
7. Ruimte moeilijk toegankelijk/inspecteerbaarwegens materiaal in opslag	Beperking	-

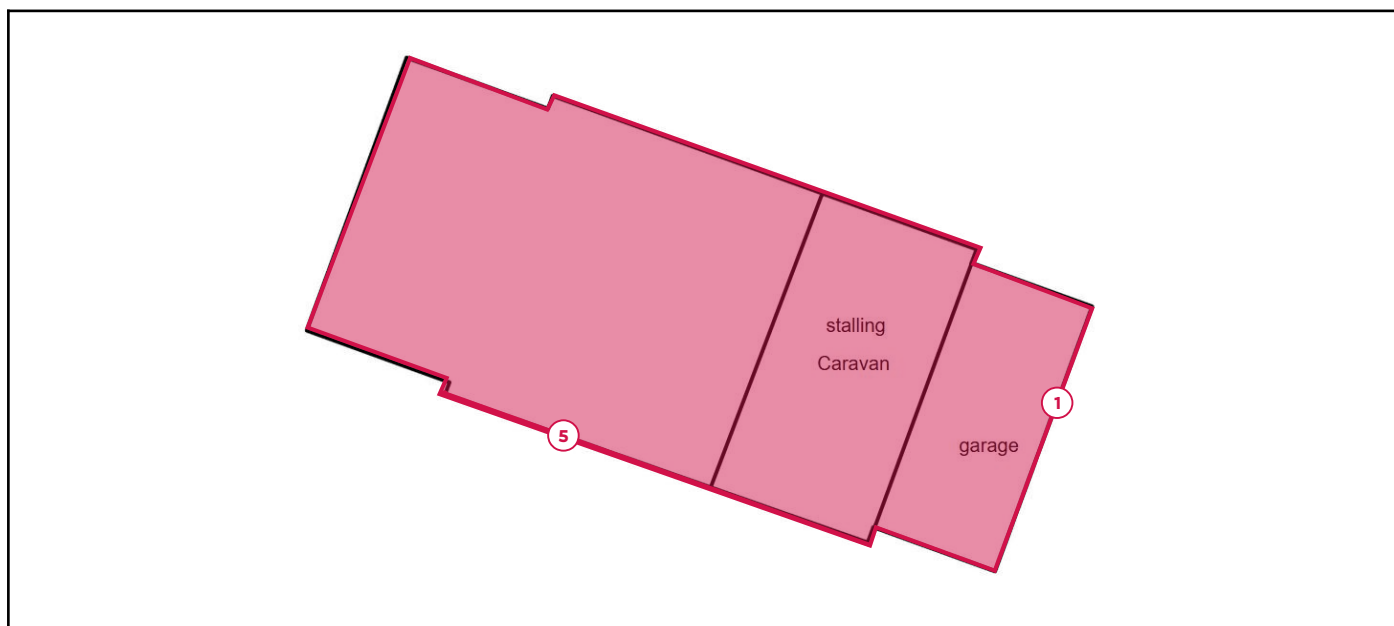
## Plan 2.2: Stalling

Beschrijving	Type	Actie
1. Golfplaten binnen en buiten	Asbestmateriaal	Dringend verwijderen
5. Golfplaten als wand Binnen en Buiten	Asbestmateriaal	Dringend verwijderen

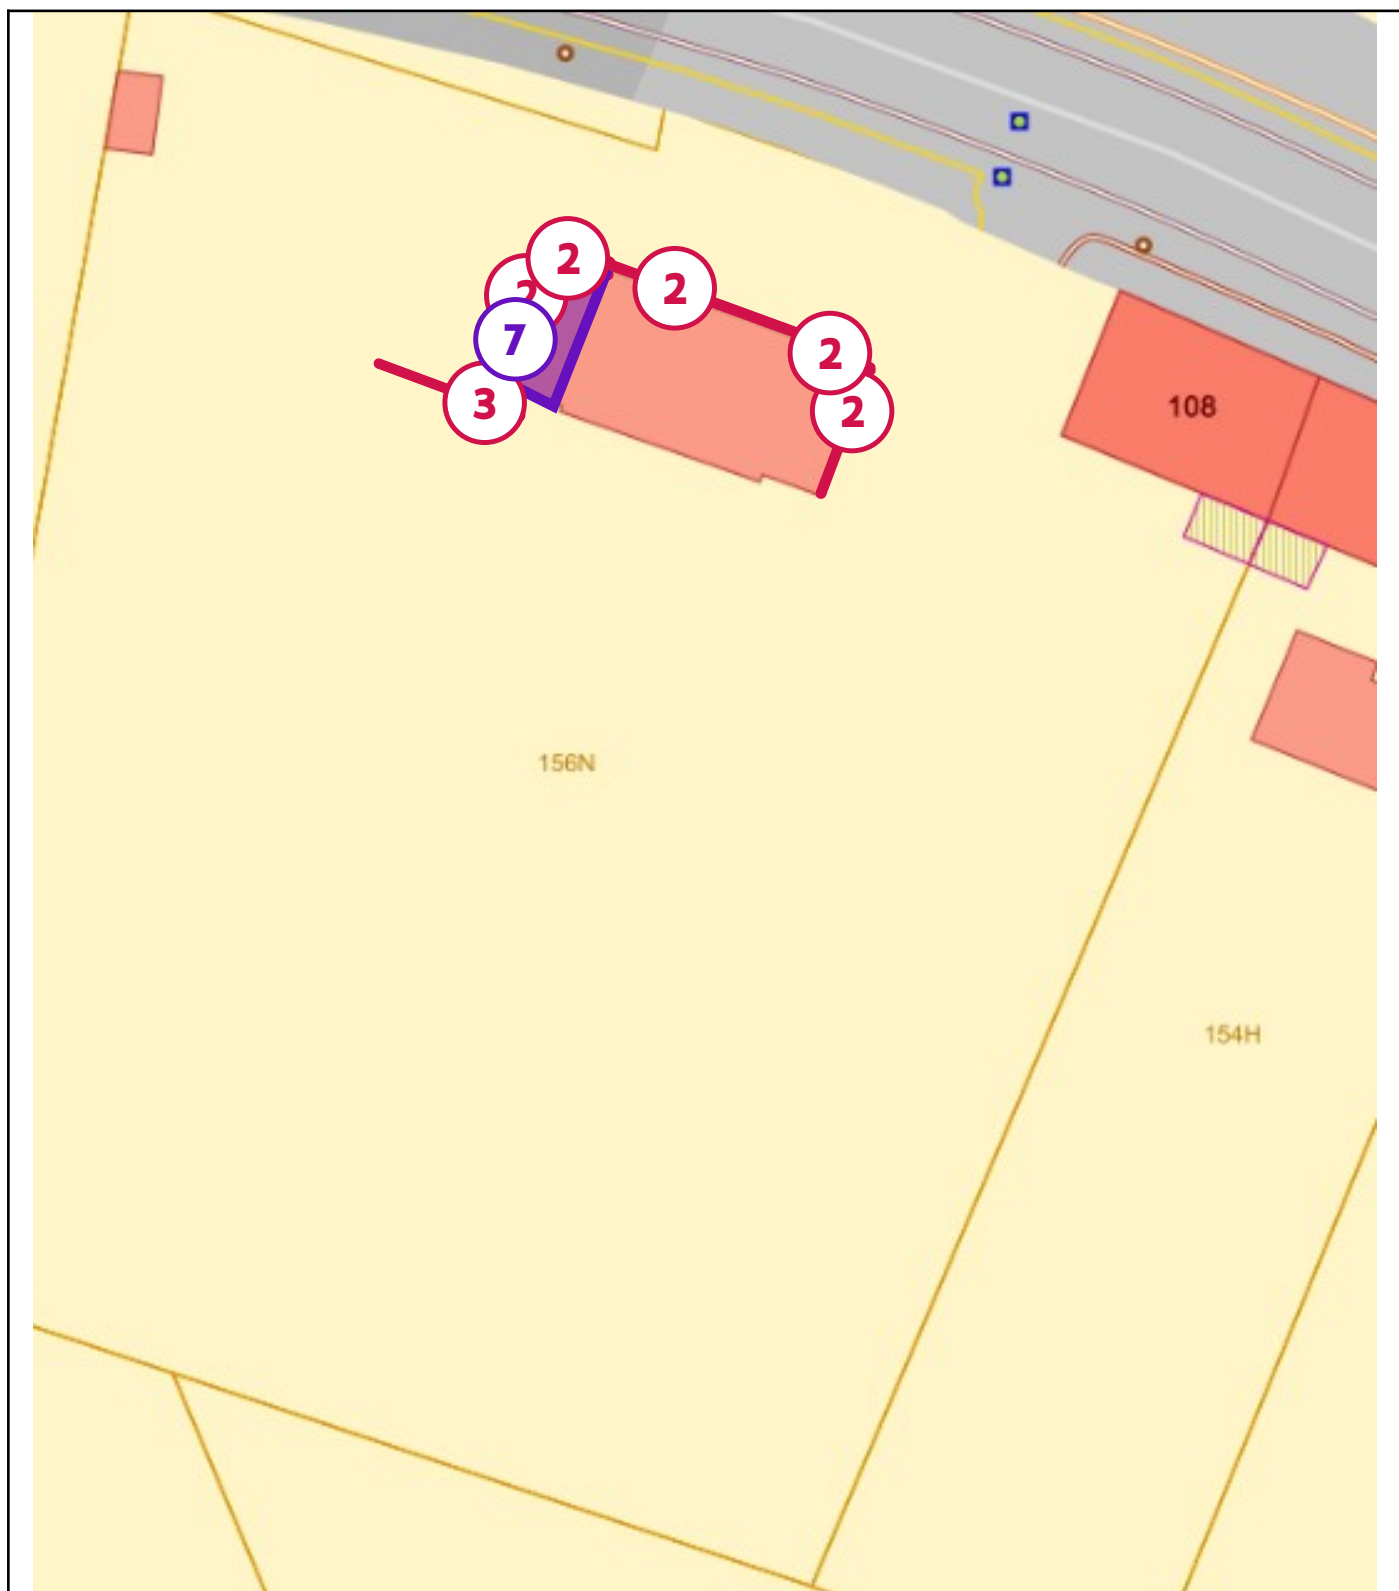
## Plan 7.1: Vaststellingen buiten de constructies

2. (Mogelijk) Slib Afkomstig van golfplaten in de dakgoot en/of waterput	Asbestmateriaal	Dringend verwijderen
3. Cementen buis deels buiten, deels in grond	Asbestmateriaal	Dringend verwijderen
7. Ruimte moeilijk toegankelijk/inspecteerbaarwegens materiaal in opslag	Beperking	-

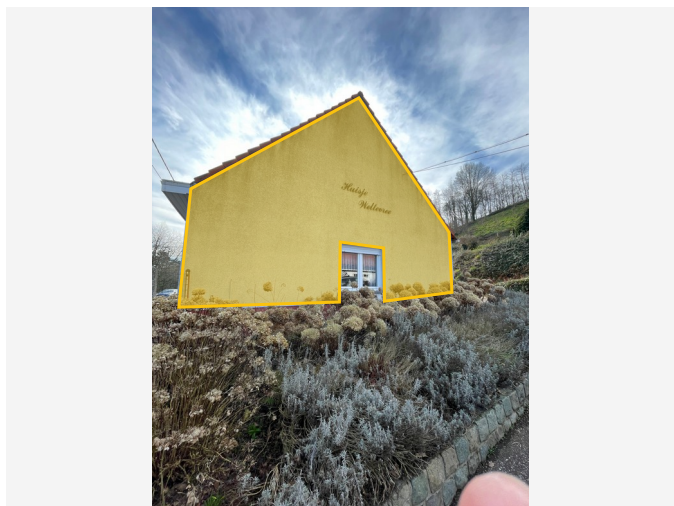
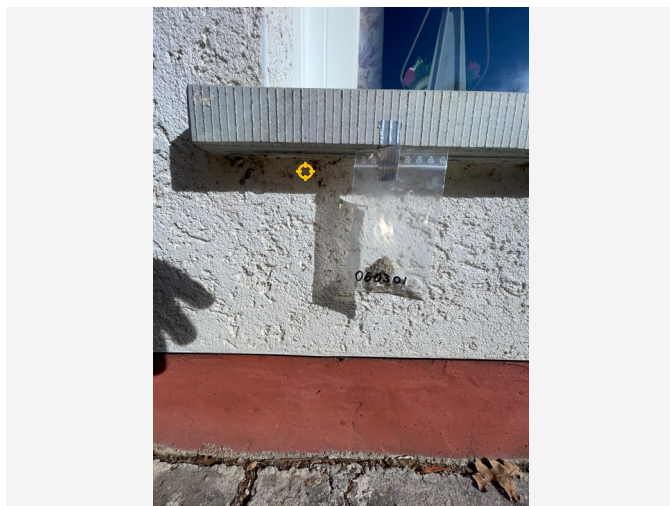
## Fiche 15: Crepi

Geen asbest
