Asbestinventarisatetest

Koning Albertstraat 103, 3290 Diest

Attestnummer : **20260303-000276.000**

Uitgegeven op : **03.03.2026**

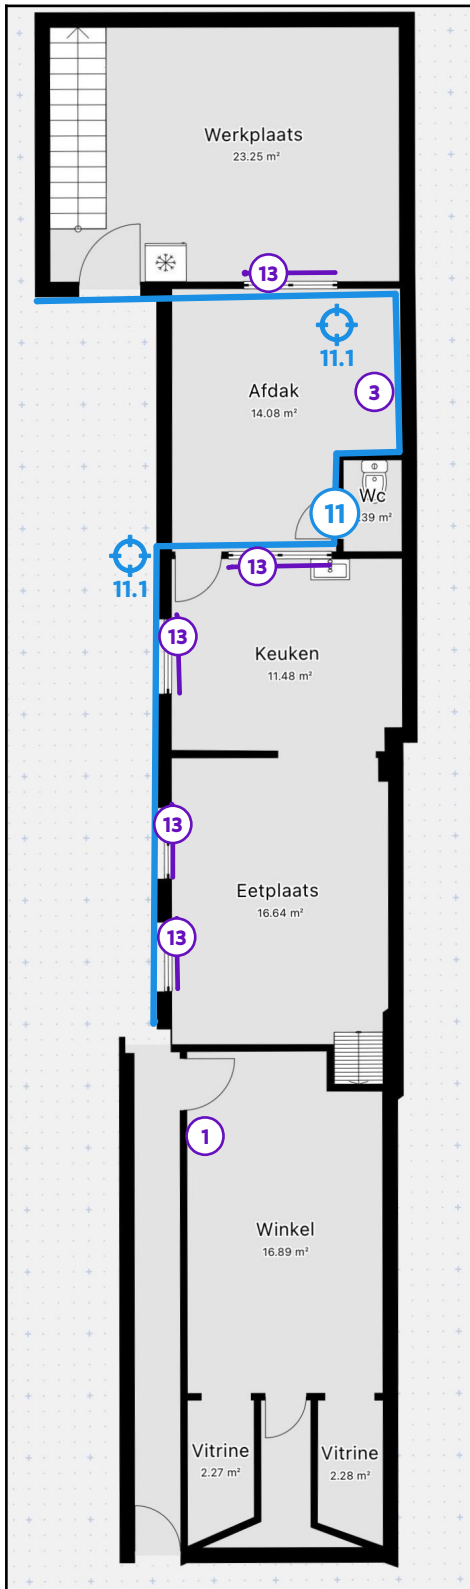
Plan 1.1: Gelijkvloers - cementpleister

1. Oude Gaskachel	Beperking	-
3. Schouw	Beperking	-
11. Cementen smeerlaag buiten	Geen asbest	-
11.1 Code: Mn3 Cementpleister (boord)	Mengmonster	-
13. Silicone kit (niet verdacht)	Overige ruimte of materiaal	-

Uitleg van de asbestdeskundige: De schouw bevat binnenin mogelijk een asbestcement rookgaskanaal. Laat dit onderzoeken bij eventuele werken.

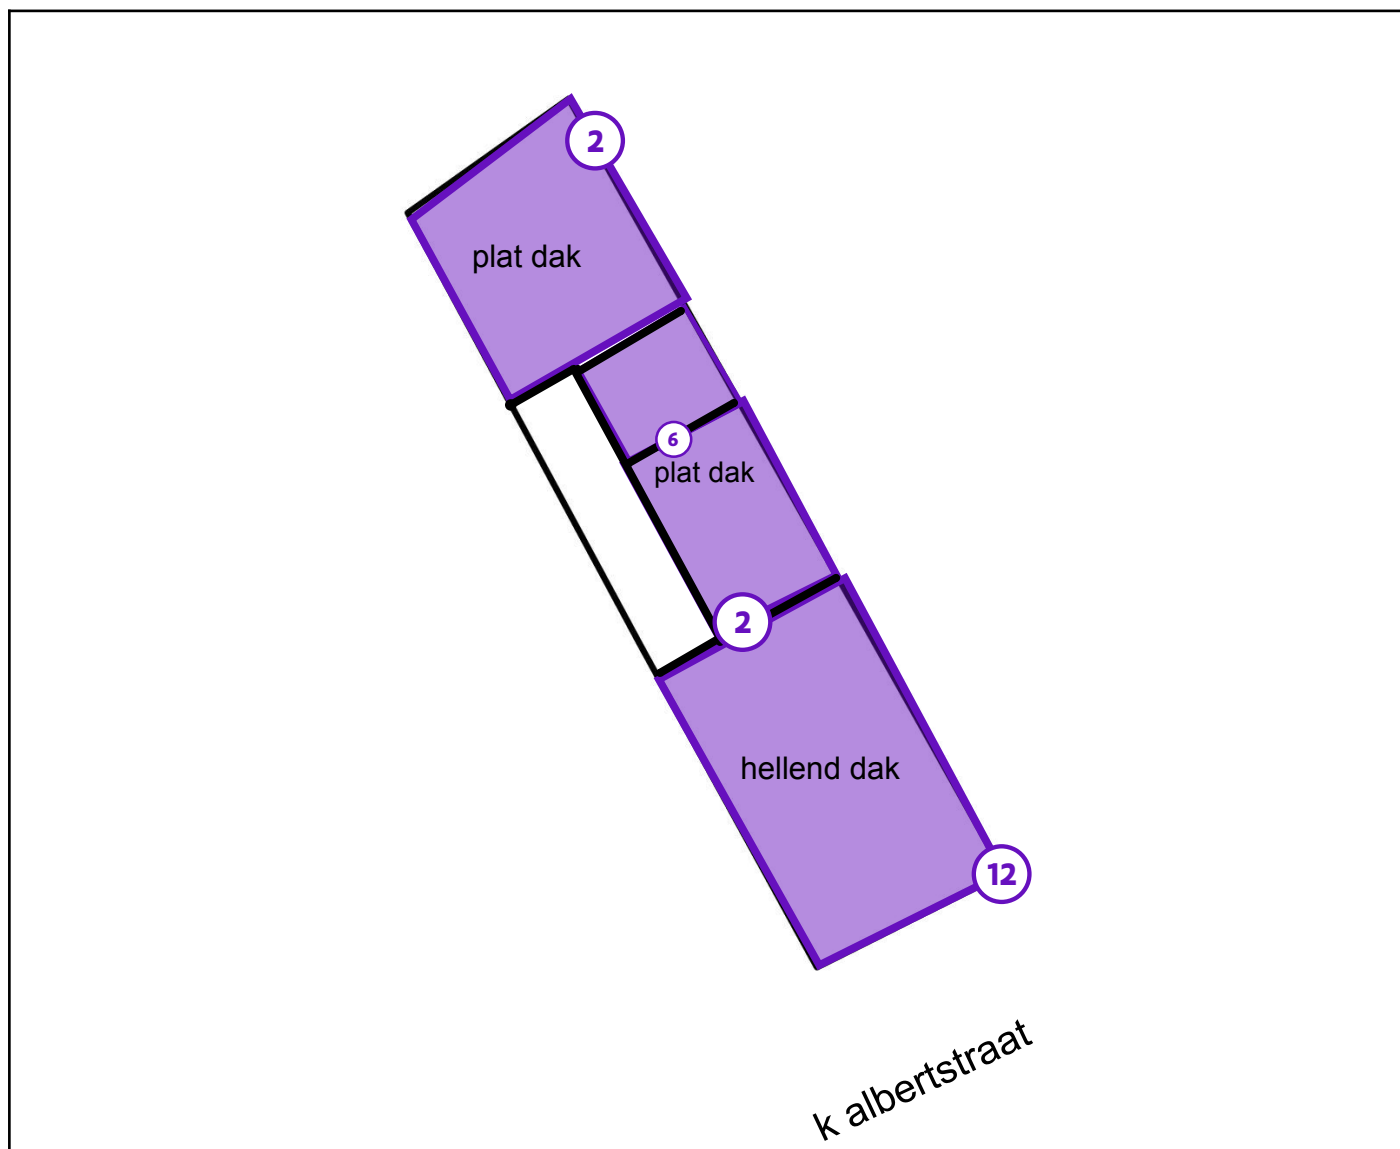
Plan 1.7: Zolder/dak - steeldeck - beperking - nieuw dak

Beschrijving	Type	Actie
2. Dak werkplaats (beperking)	Beperking	-
6. Steeldeck dakplaten	Advies	-
12. Nieuw dak geplaatst in 2025	Overige ruimte of materiaal	-

Reden: Het te onderzoeken materiaal situeert zich hoger dan 3,50 m te rekenen vanaf een veilige ondergrond

Uitleg van de asbestdeskundige: In het kader van een asbestattest voor overdracht (verkoop, schenking), hoeven toepassingen die zich hoger dan 3,5m vanaf een veilige ondergrond situeren, niet onderzocht te worden.

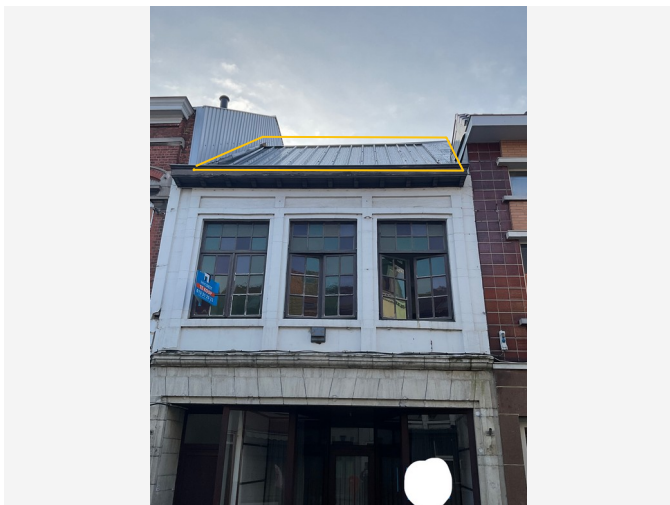
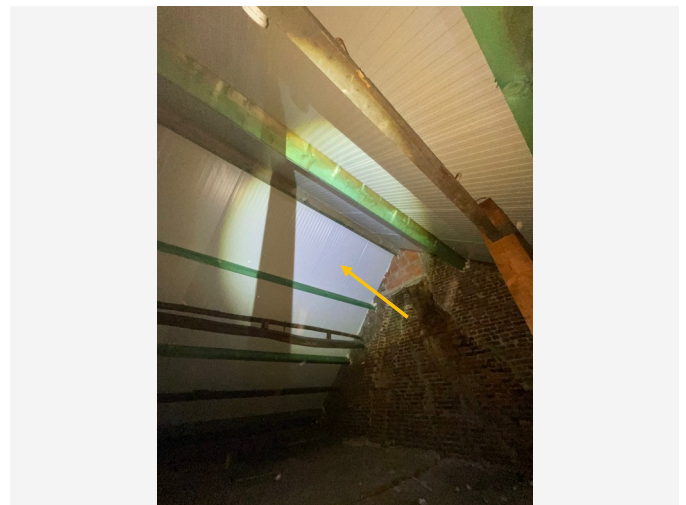
Beschrijving	Notitie	Terug te vinden op plannen
Fiche 12: Nieuw dak geplaatst in 2025	(zie bijlage factuur)	Plan 1.7: Zolder/dak - steeldeck - beperking - nieuw dak
Fiche 13: Silicone kit (niet verdacht)	Siliconekit is een elastisch afdichtingsmiddel	Plan 1.1: Gelijkvloers - cementpleister Plan 1.4: Verdiep 1 - gaskachel - mastiek - kit
Fiche 14: Geen onderdak aangetroffen	Er werd geen asbestverdacht onderdak aangetroffen. Dit betekent niet dat er geen onderdak aanwezig kan zijn op plaatsen die niet gecontroleerd werden. Bij werken, laat een eventueel aangetroffen onderdak controleren op aanwezigheid van asbest.	-
