Asbestinventarisatetest

Engelandstraat 55/B002, 3290 Diest

Attestnummer : **20260520-000110.000**

Uitgegeven op : **20.05.2026**

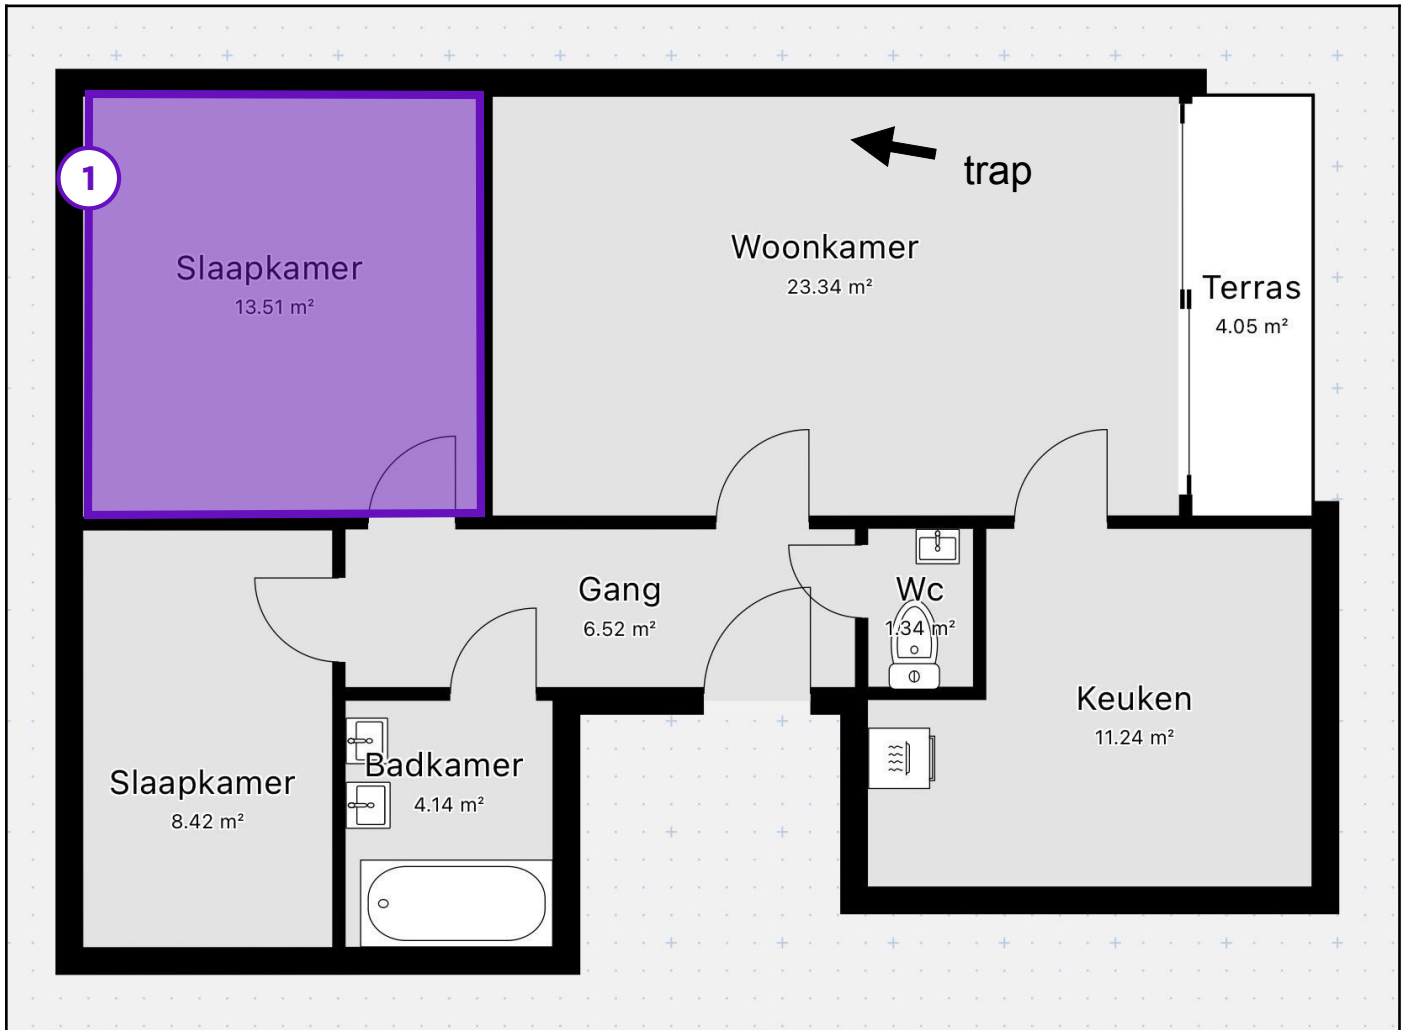
Plan 1.1: Verdiep 2 - vloerbedekking

Beschrijving	Type	Actie
1. Laminaat / parket	Advies	-

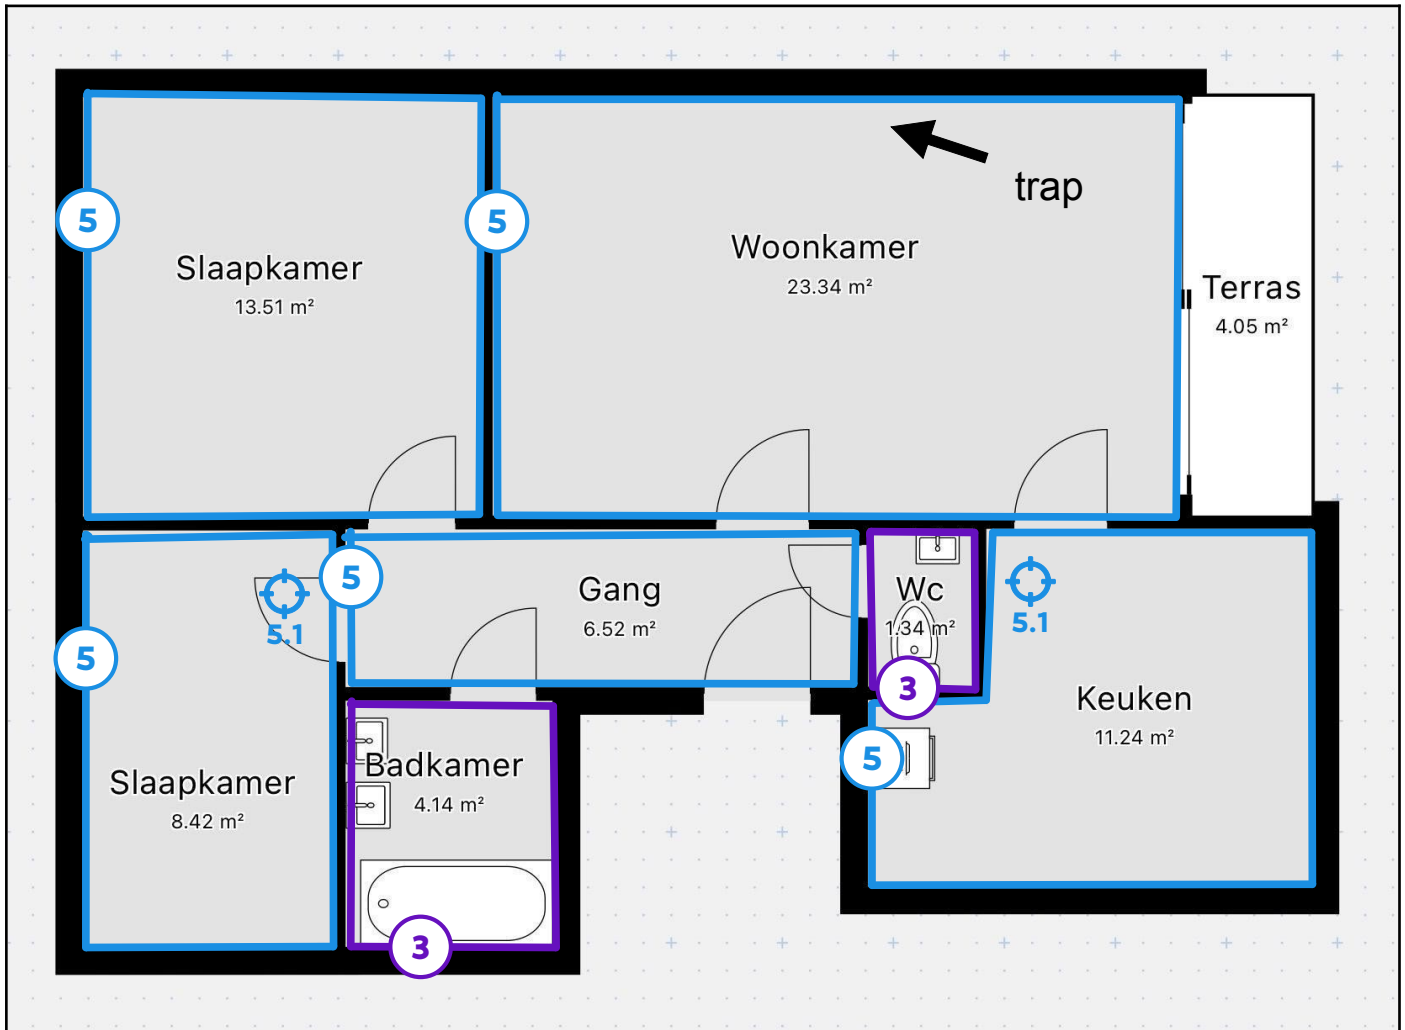
Plan 1.2: Verdiep 2 - pleisterwerk wanden

Beschrijving	Type	Actie
3. Tegels (lijm)	Advies	-
5. Pleisterwerk wanden	Geen asbest	-
5.1 Code: Mn1 pleister wanden	Mengmonster	-

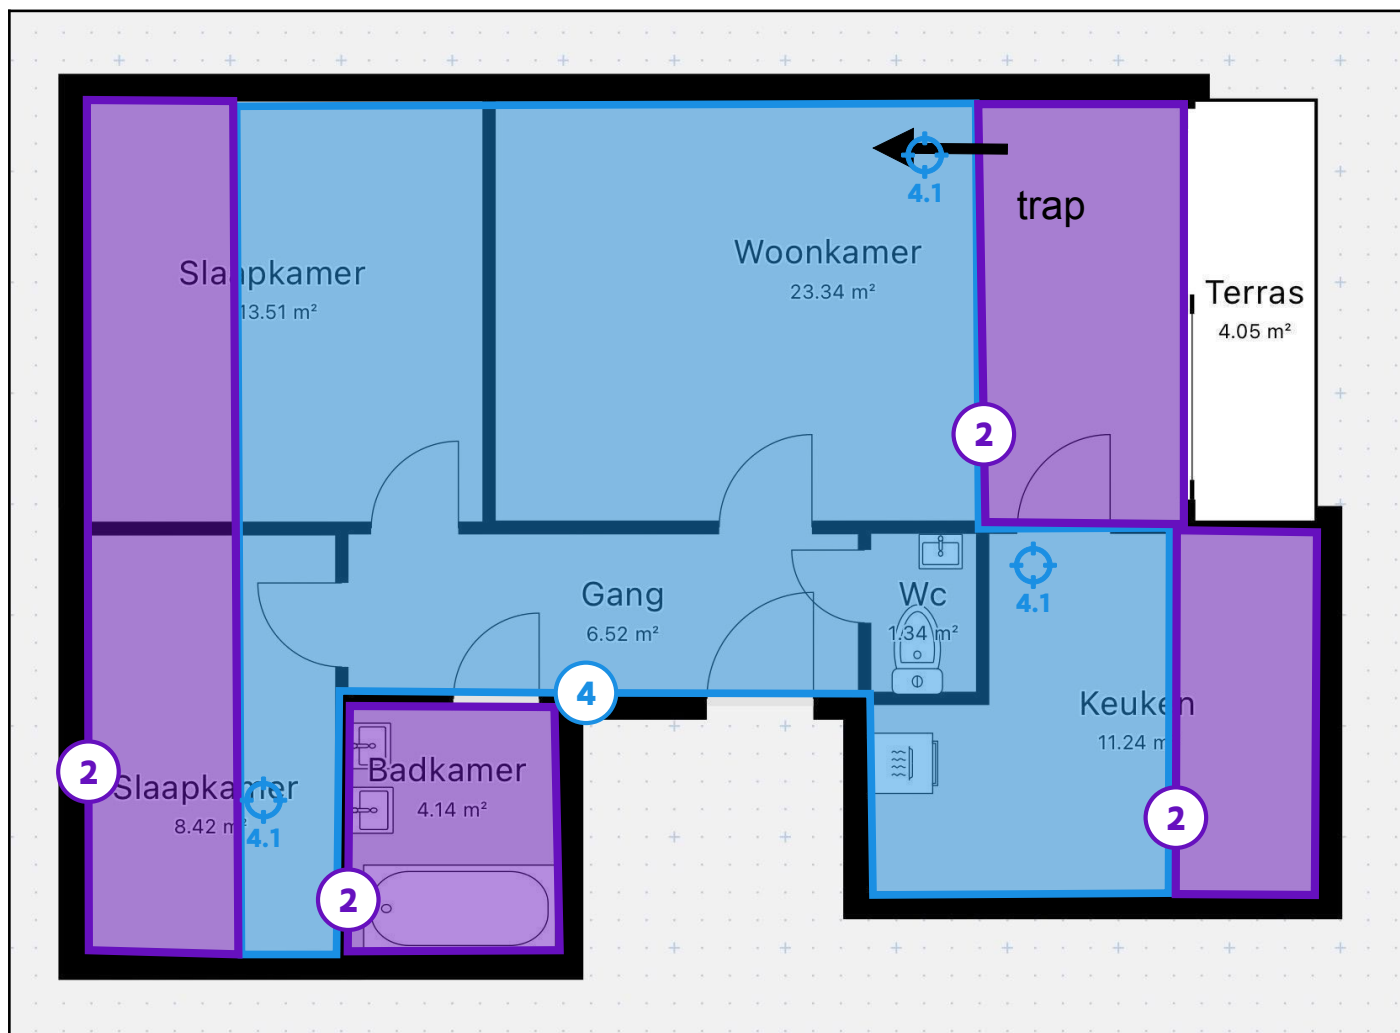
Plan 1.3: Verdiep 2 - pleisterwerk plafonds

Beschrijving	Type	Actie
2. Gipsplaat wanden en/of plafonds	Advies	-
4. Pleisterwerk plafonds	Geen asbest	-
4.1 Code: Mn2 pleister plafond	Mengmonster	-

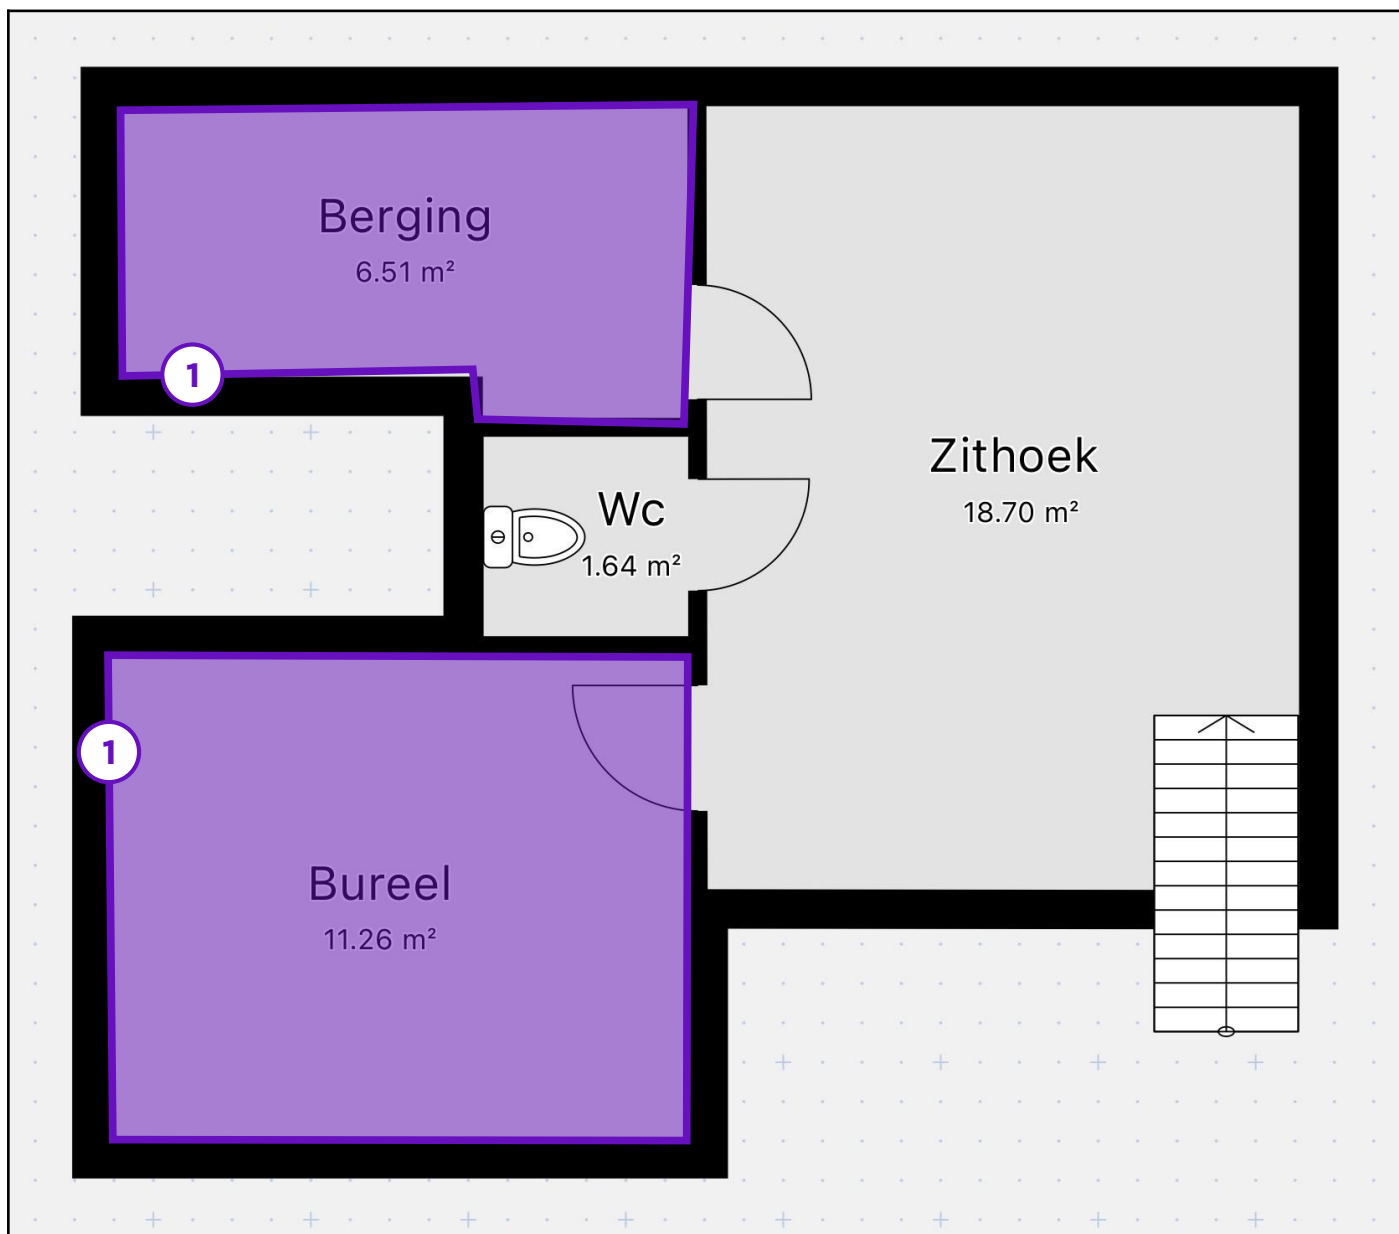
Plan 1.4: Verdiep 3 - vloerbedekking

Beschrijving	Type	Actie
1. Laminaat / parket	Advies	-

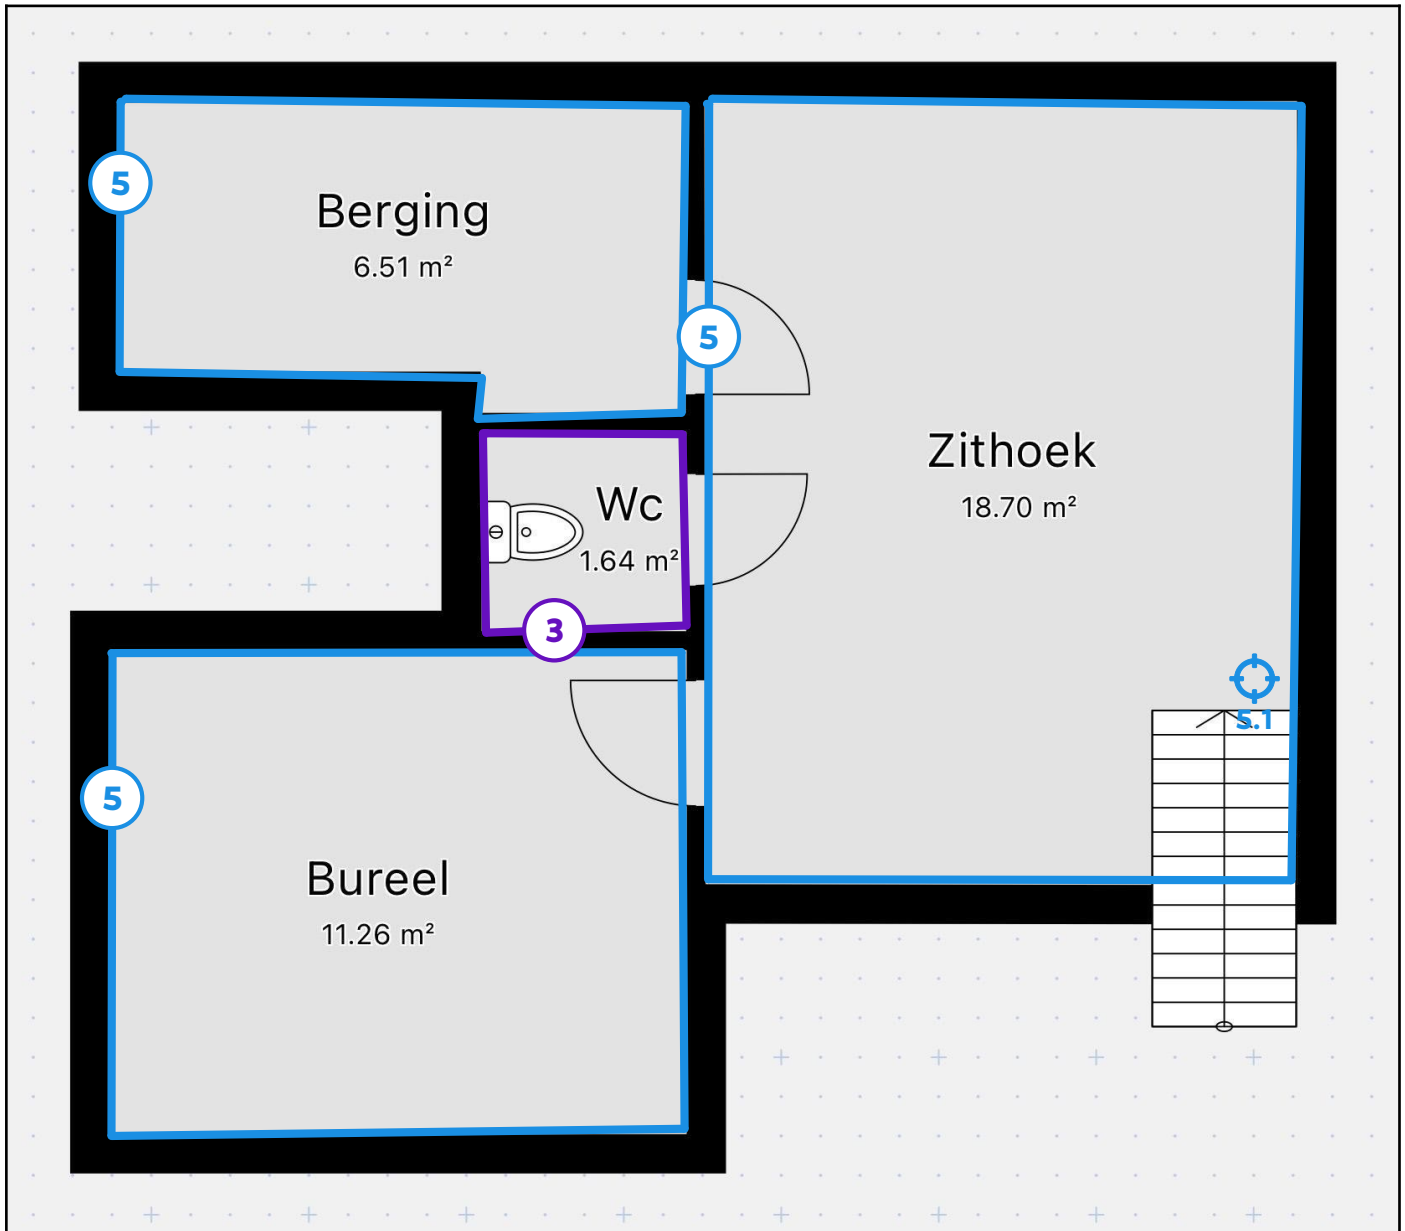
Plan 1.5: Verdiep 3 - pleisterwerk wanden

Beschrijving	Type	Actie
3. Tegels (lijm)	Advies	-
5. Pleisterwerk wanden	Geen asbest	-
5.1 Code: Mn1 pleister wanden	Mengmonster	-

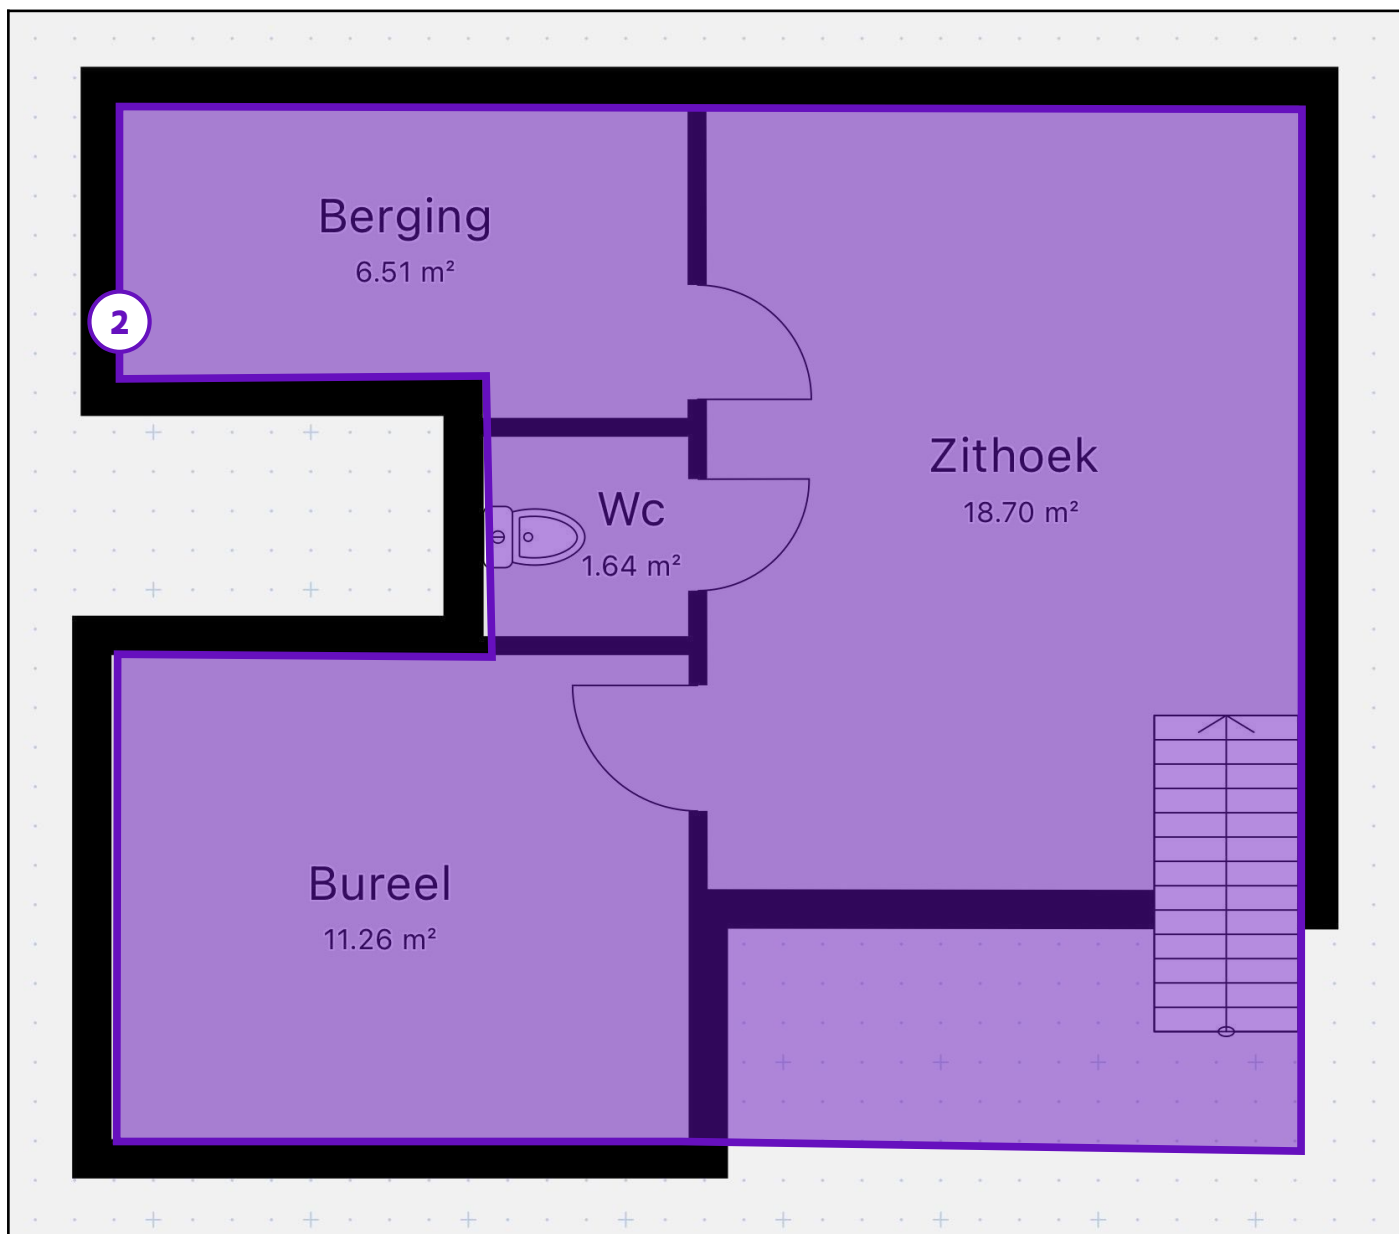
Plan 1.6: Verdiep 3 - gipsplaat plafonds

Beschrijving	Type	Actie
2. Gipsplaat wanden en/of plafonds	Advies	-
