Asbestinventarisatetest

Ketelwinning 21, 3293 Diest

Attestnummer : 20260204-000116.000

Uitgegeven op : 04.02.2026

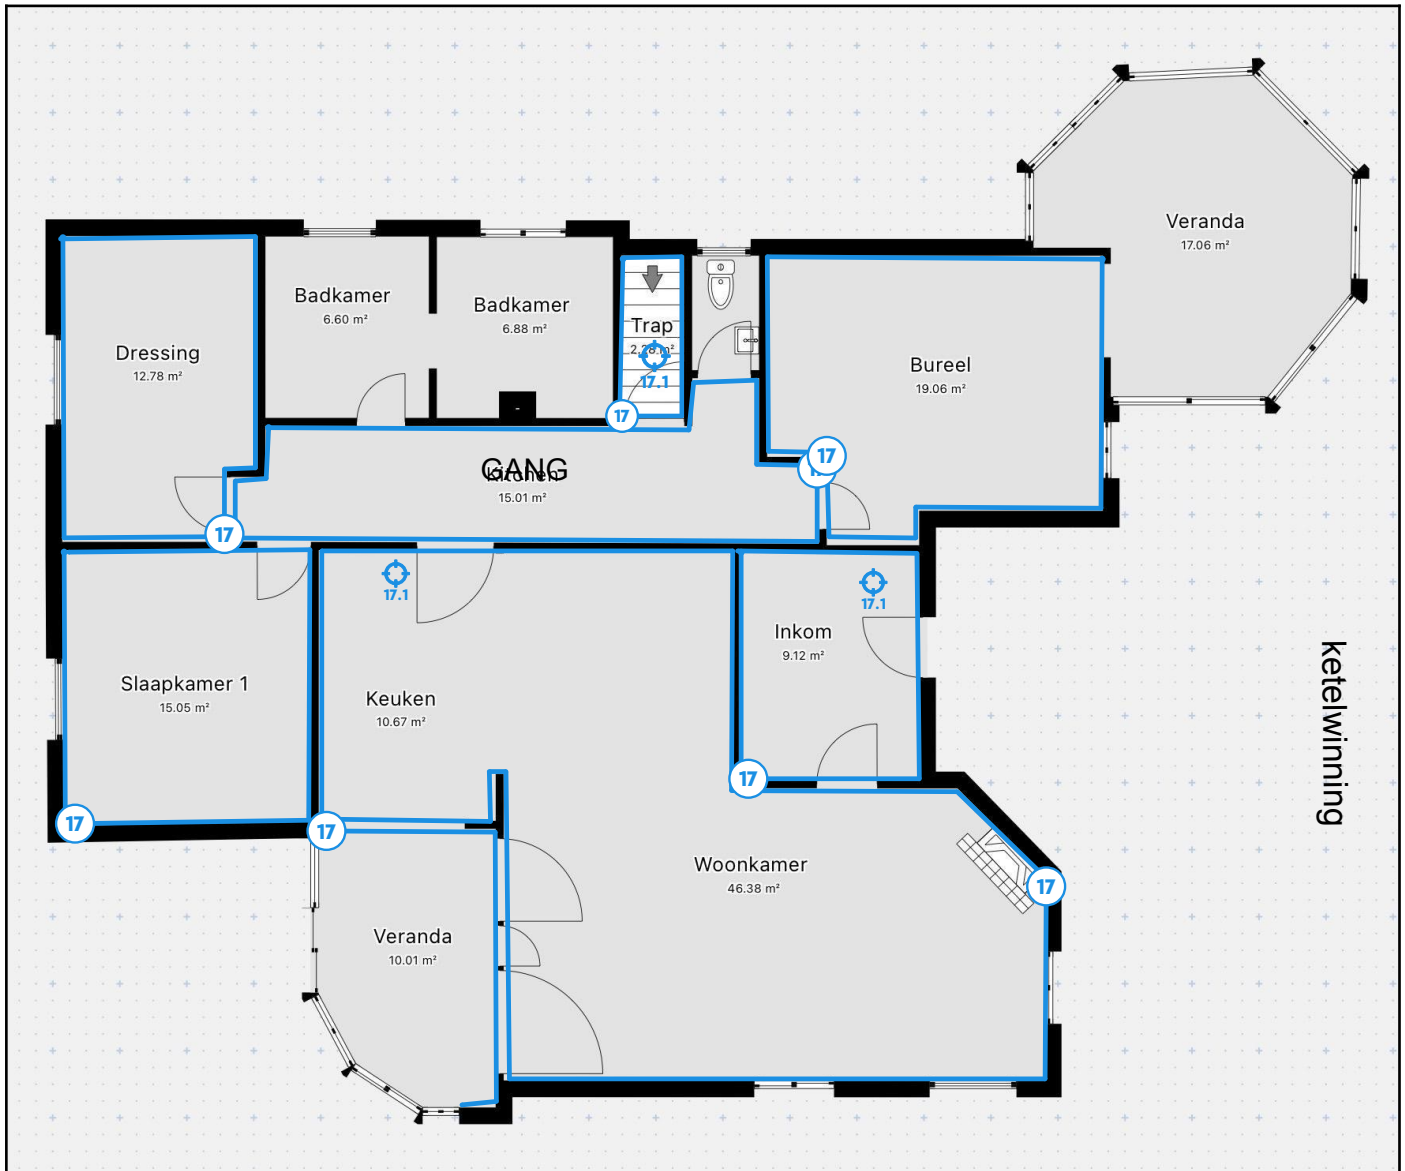
Plan 1.2: Gelijkvloers - pleisterwerk wanden

Beschrijving	Type	Actie
17. Pleisterwerk wanden	Geen asbest	-
17.1 Code: Mn1 pleister wand	Mengmonster	-

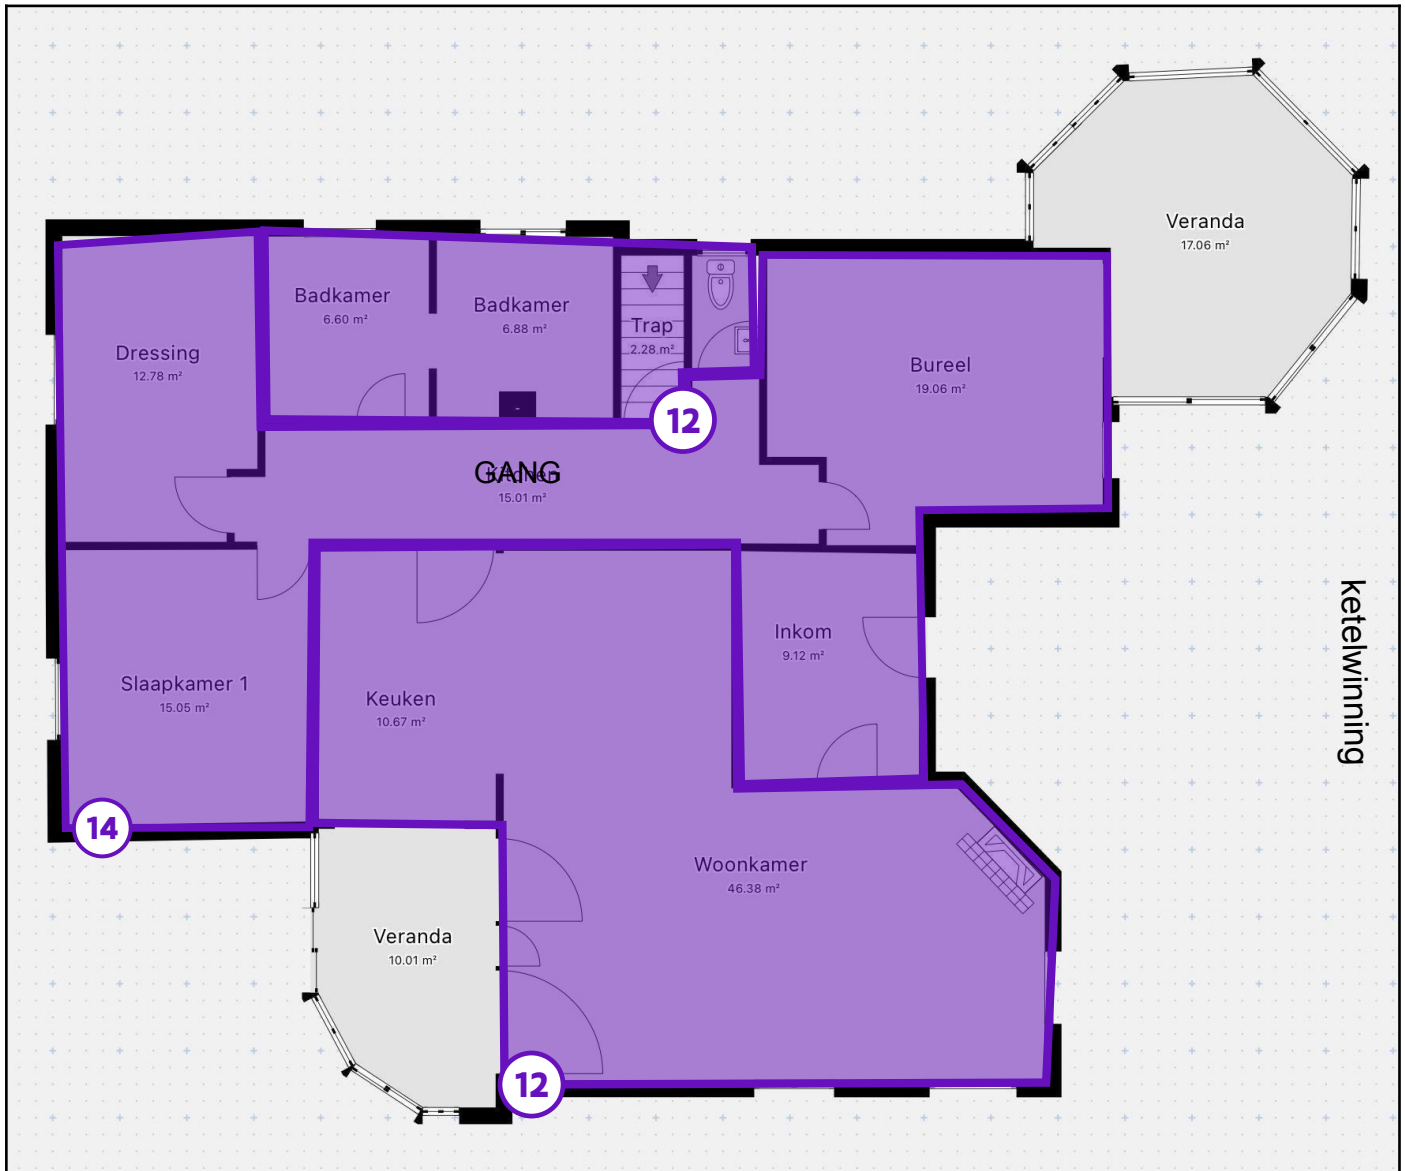
Plan 1.3: Gelijkvloers - pleisterwerk plafonds

Beschrijving	Type	Actie
12. Houten/kunststof wanden & plafonds	Advies	-
14. Gipsplaat wanden en/of plafonds	Advies	-

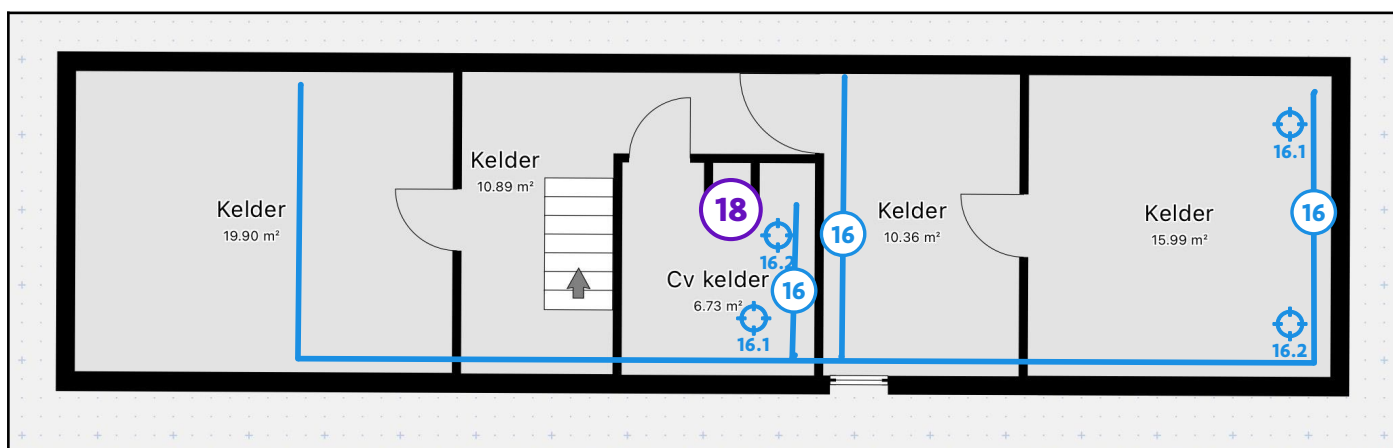
Plan 1.5: Kelder - leidingisolatie. - cv

Beschrijving	Type	Actie
16. Leidingisolatie (roofing - verflaag)	Geen asbest	-
16.1 Code: Mn5 rechte stukken	Mengmonster	-
16.2 Code: Mn6 hoeken	Mengmonster	-
18. Recente CV Ketel	Overige ruimte of materiaal	-

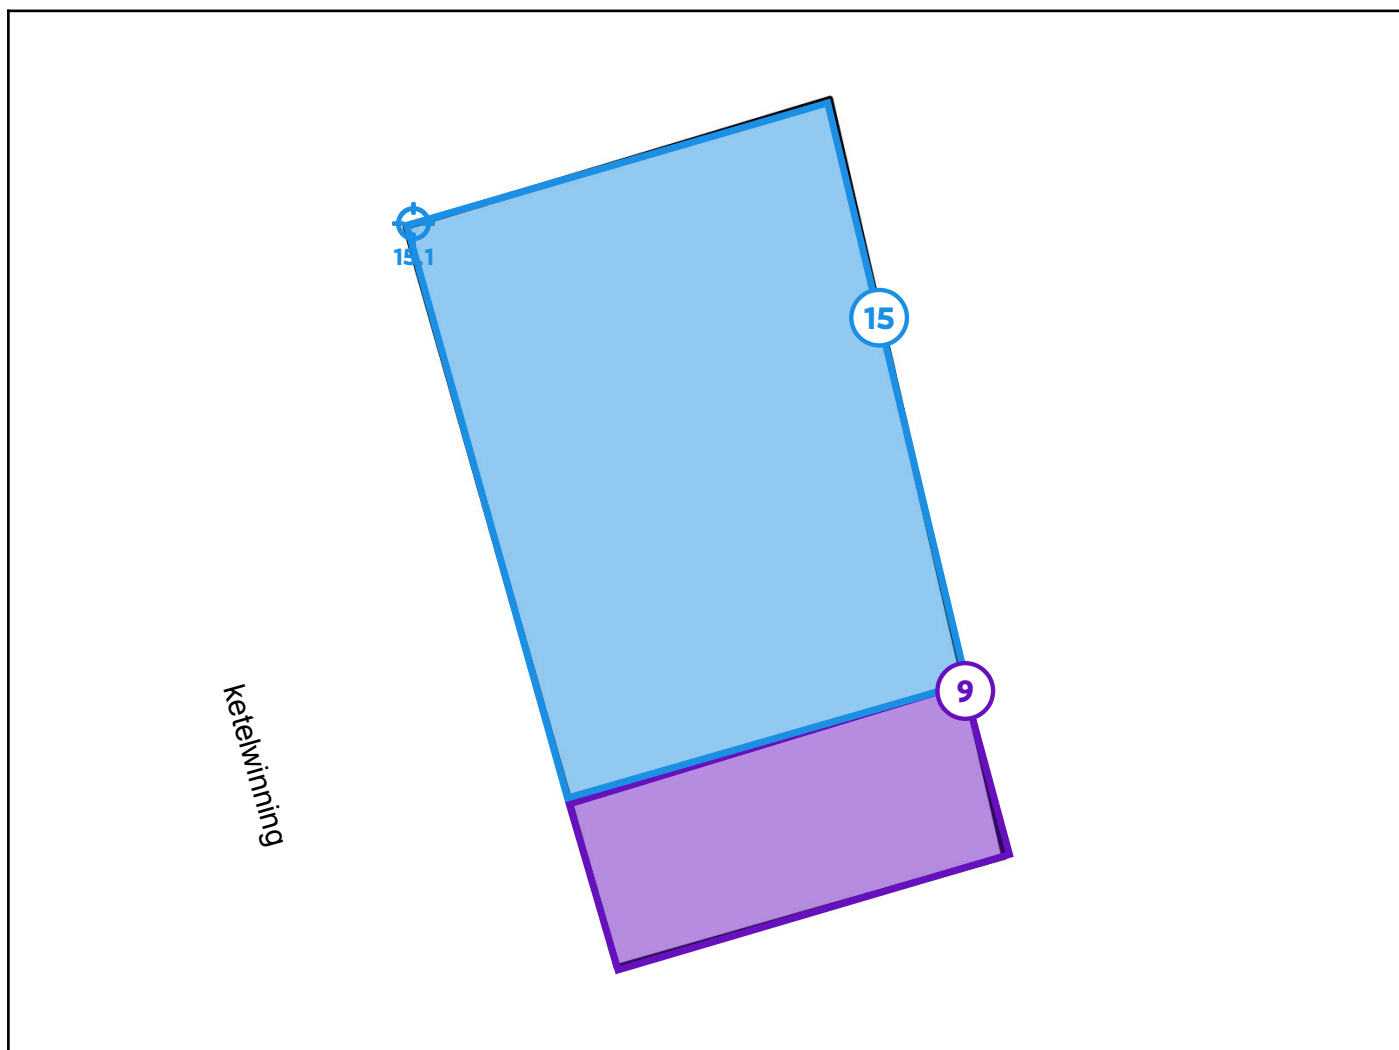
Plan 3.1: Tuinhuis - shingles - steeldeck

Beschrijving	Type	Actie
9. Steeldeck dakplaten	Advies	-
15. shingles dak	Geen asbest	-
15.1 Code: Mn3 shingles tuinhuis	Puntmonster	-
