Asbestinventarisatetest

Ferdinand Allenstraat 28A, 3290 Diest

Attestnummer : 20260519-000187.000

Niet-asbestveilig

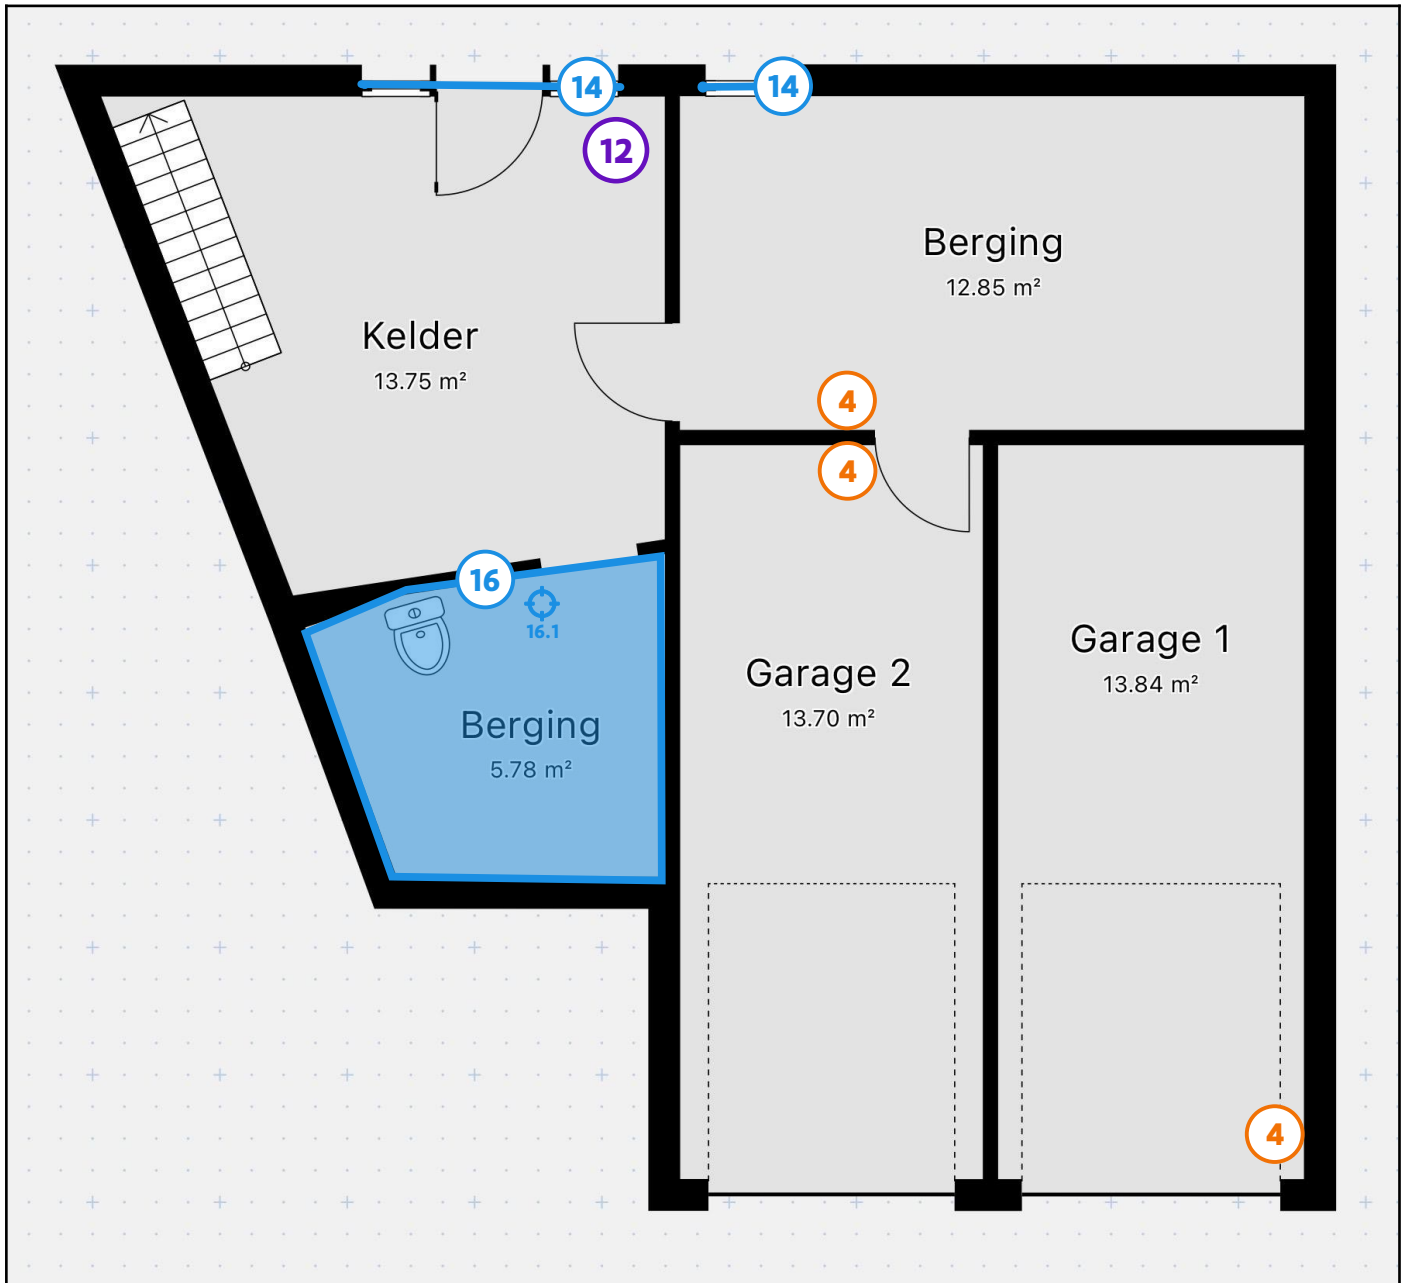
Plan 1.1: Kelder - bakeliet - mastiek

Beschrijving	Type	Actie
4. Bakeliet schakelaars/stopcontacten	Asbestmateriaal	Verwijderen
12. Gaskachels	Advies	-
14. Mastiek	Geen asbest	-
16. Vinyl	Geen asbest	-

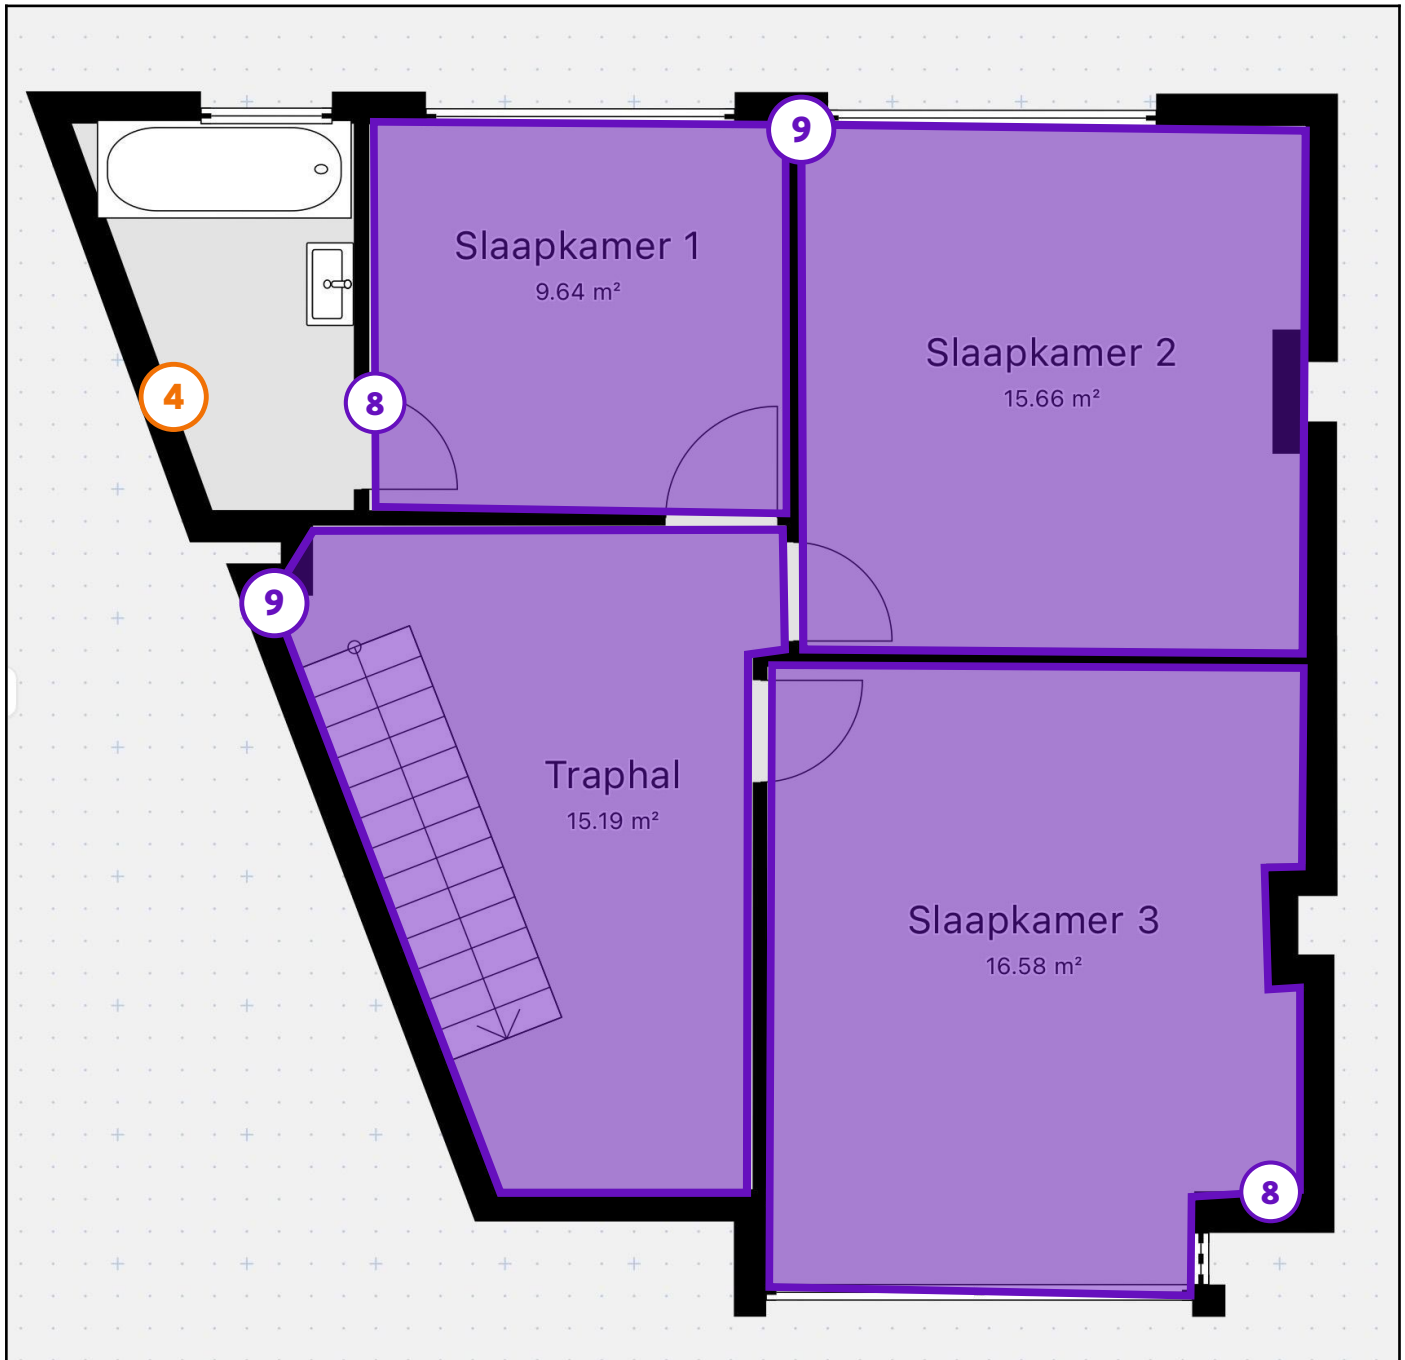
Plan 1.6: Verdiep 1 - bakeliet - tapijt - vloerzeil

Beschrijving	Type	Actie
4. Bakeliet schakelaars/stopcontacten	Asbestmateriaal	Verwijderen
8. Vloerzeil	Advies	-
9. Vast tapijt	Advies	-

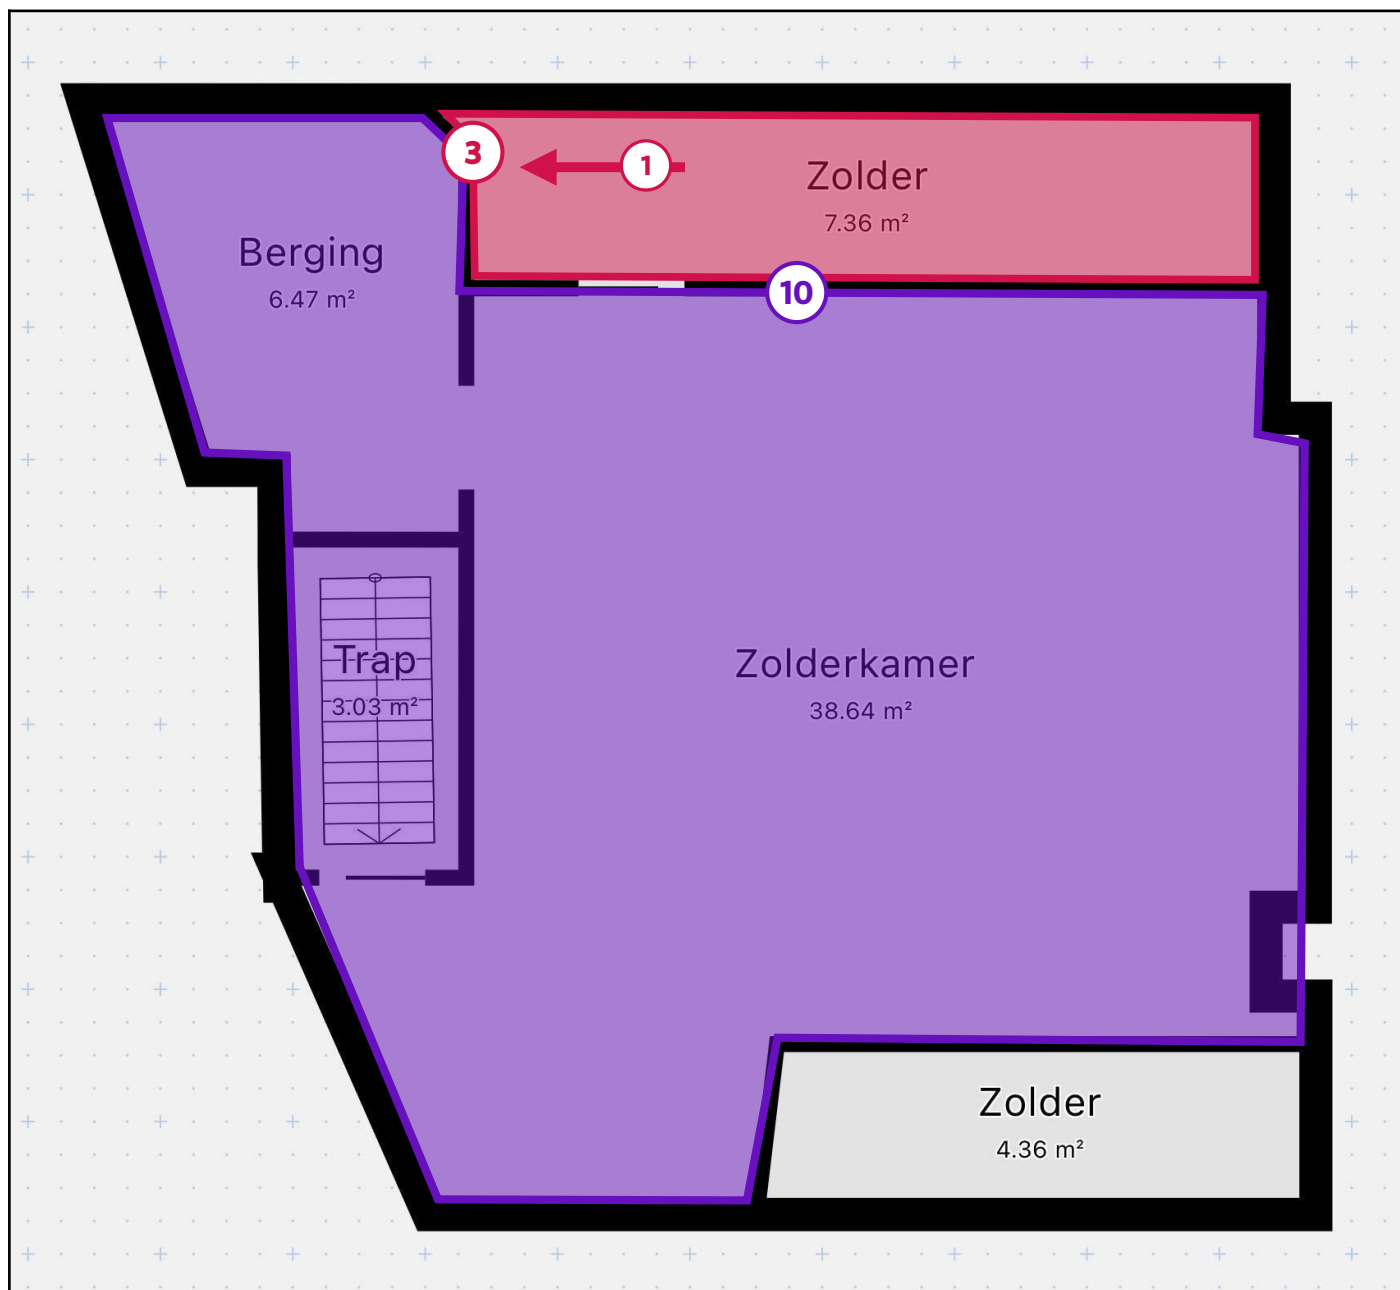
Plan 1.11: Zolder - plafonds in hout

Beschrijving	Type	Actie
1. Afval (leien)	Asbestmateriaal	Dringend verwijderen
3. Leien dak (woonhuis)	Asbestmateriaal	Dringend verwijderen
10. Houten/kunststof wanden & plafonds	Advies	-

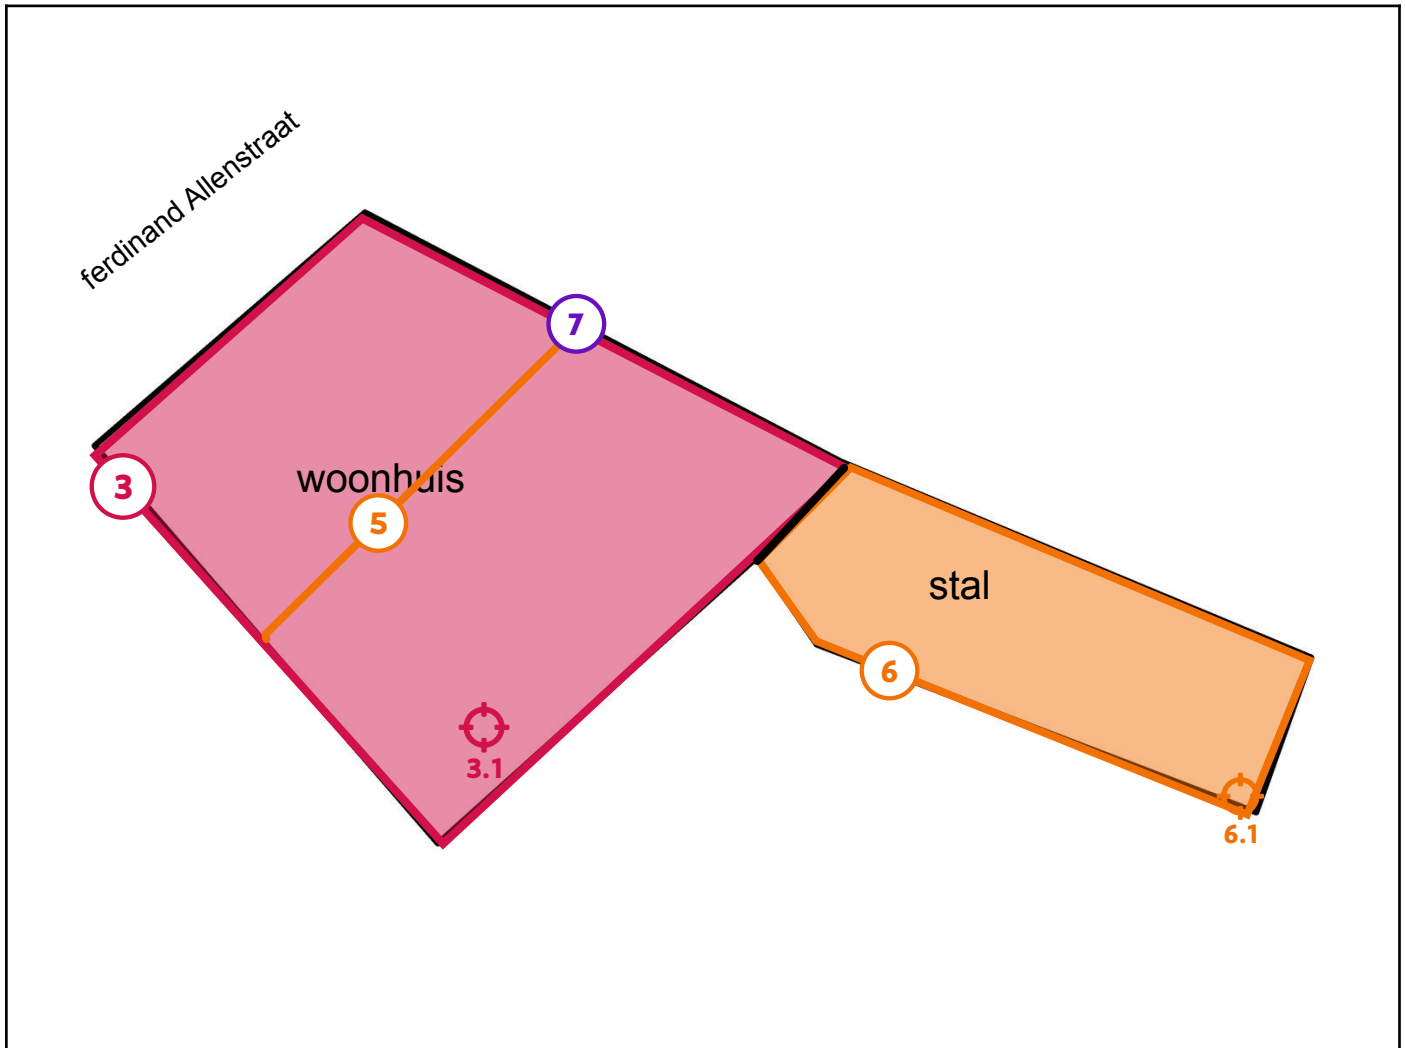
Plan 1.12: Dak - leien - golfplaten - nok

Beschrijving	Type	Actie
3. Leien dak (woonhuis)	Asbestmateriaal	Dringend verwijderen
3.1 Code: Mn6 leien	Puntmonster	-
5. Nok dak	Asbestmateriaal	Verwijderen
6. Golfplaten dak (stal)	Asbestmateriaal	Verwijderen
6.1 Code: Mn7 golfplaten stal	Puntmonster	-
7. Schouw	Beperking	-

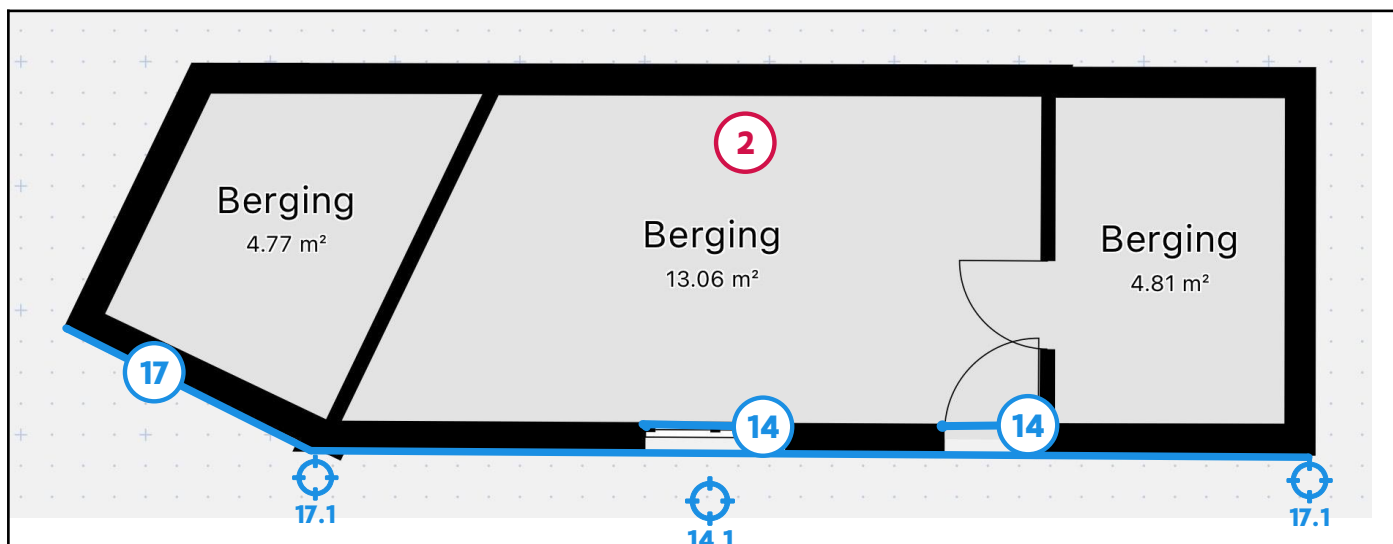
Plan 1.13: Stal - cementpleister - mastiek - rookgaskanaal

Beschrijving	Type	Actie
2. rookgaskanaal (stal)	Asbestmateriaal	Dringend verwijderen
14. Mastiek	Geen asbest	-
14.1 Code: Mn3 Mastiek	Puntmonster	-
17. Cementen smeerlaag buiten	Geen asbest	-
17.1 Code: Mn4 Cementpleister	Mengmonster	-

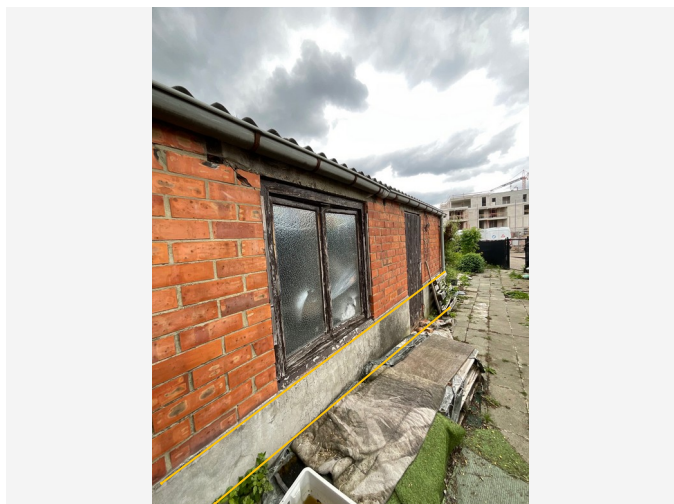
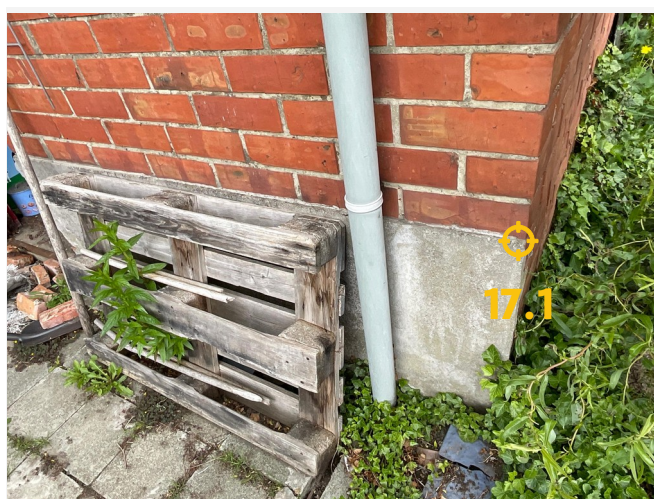
Fiche 17: Cementen smeerlaag buiten

Geen asbest

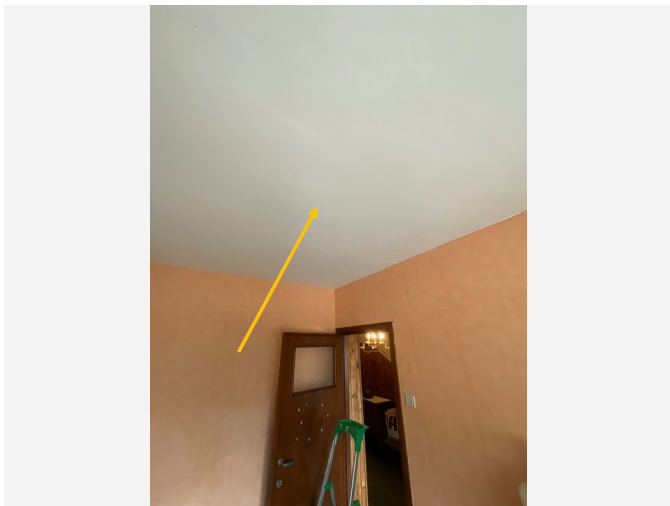
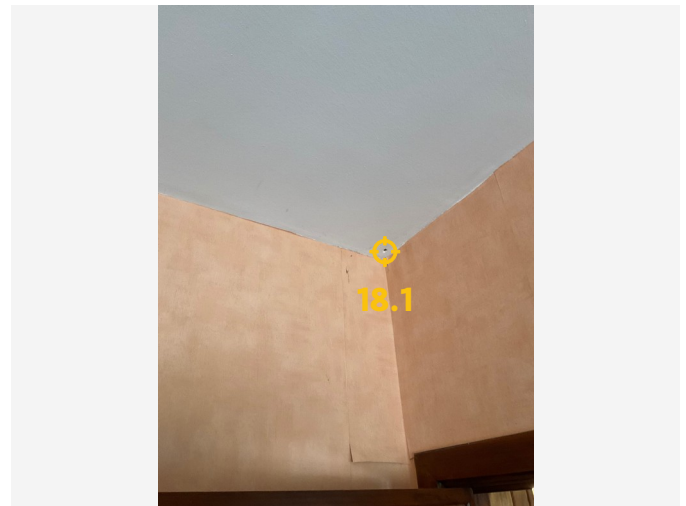
Fiche 18: Pleisterwerk plafonds

Geen asbest
