Asbestinventarisatetest

Statiestraat 25, 3290 Diest

Attestnummer : 20260623-000259.000

Asbestveilig (maar mogelijk niet asbestvrij)

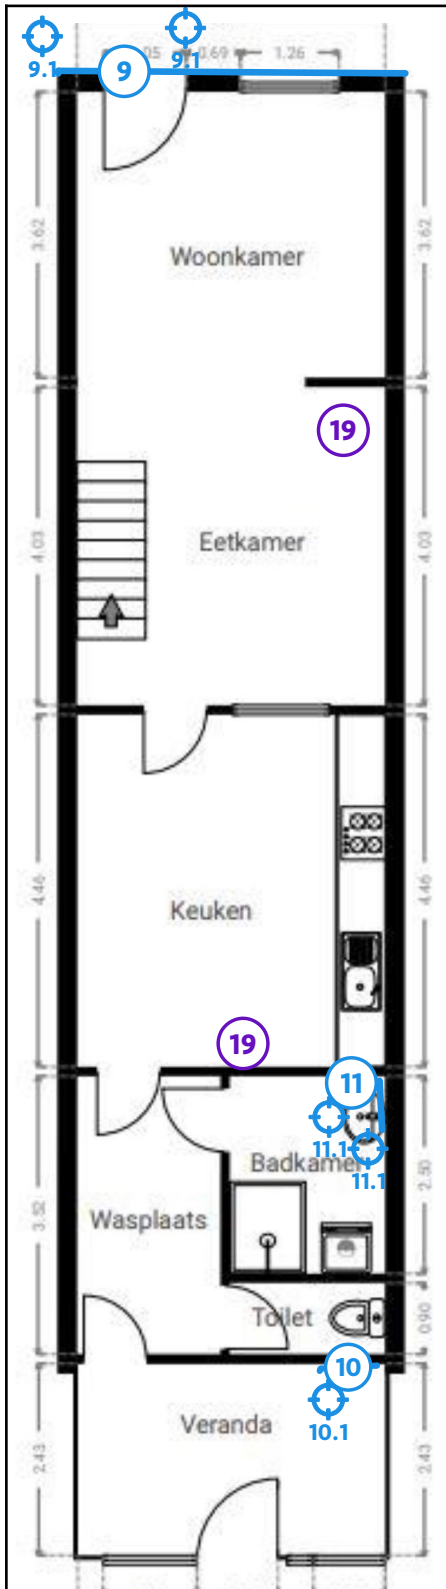
Plan 1.1: Gelijkvloers - cementpleister - gaskachels

9. Cementpleister voorgevel woonhuis	Geen asbest	-
9.1 Code: Mn3 Cementpleister voorgevel woonhuis	Mengmonster	-
10. Pleisterwerk wanden	Geen asbest	-
10.1 Code: Mn1 pleister wanden	Mengmonster	-
11. Cementen smeerlaag badkamer	Geen asbest	-
11.1 Code: Mn4 Cementpleister badkamer	Mengmonster	-
19. Oude gaskachels	Overige ruimte of materiaal	-

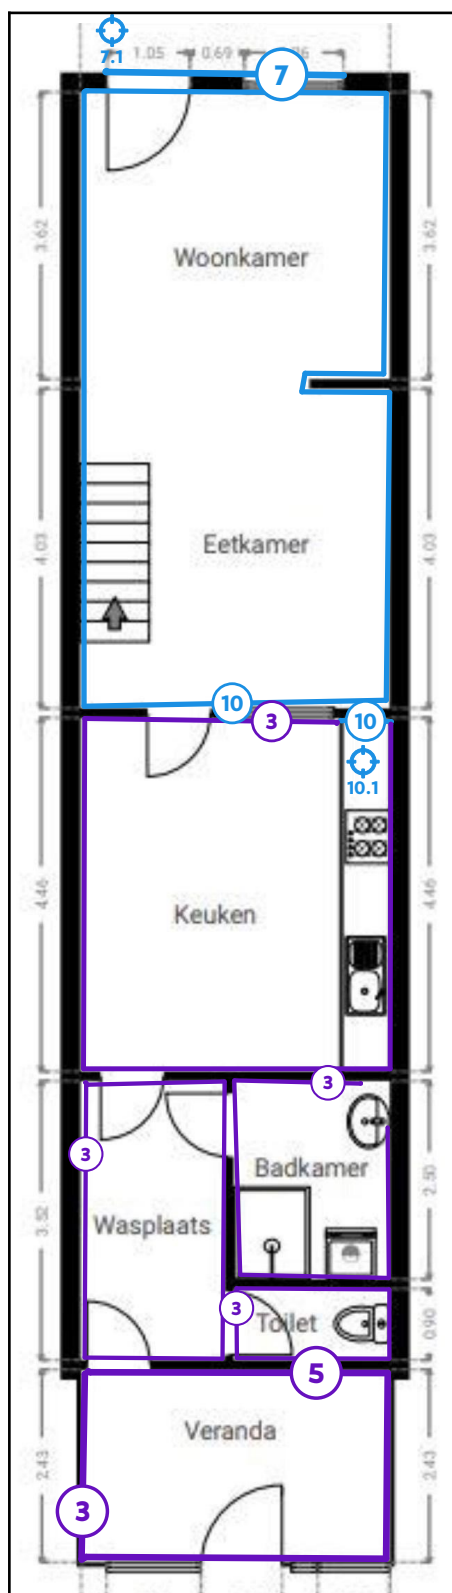
Plan 1.2: Gelijkvloers - afwerking wanden

3. Houten/kunststof wanden & plafonds	Advies	-
5. Gipsplaat wanden en/of plafonds	Advies	-
7. Mastiek (glas) houten ramen	Geen asbest	-
7.1 Code: Mn5 Mastiek (glas) houten ramen	Puntmonster	-
10. Pleisterwerk wanden	Geen asbest	-
10.1 Code: Mn1 pleister wanden	Mengmonster	-

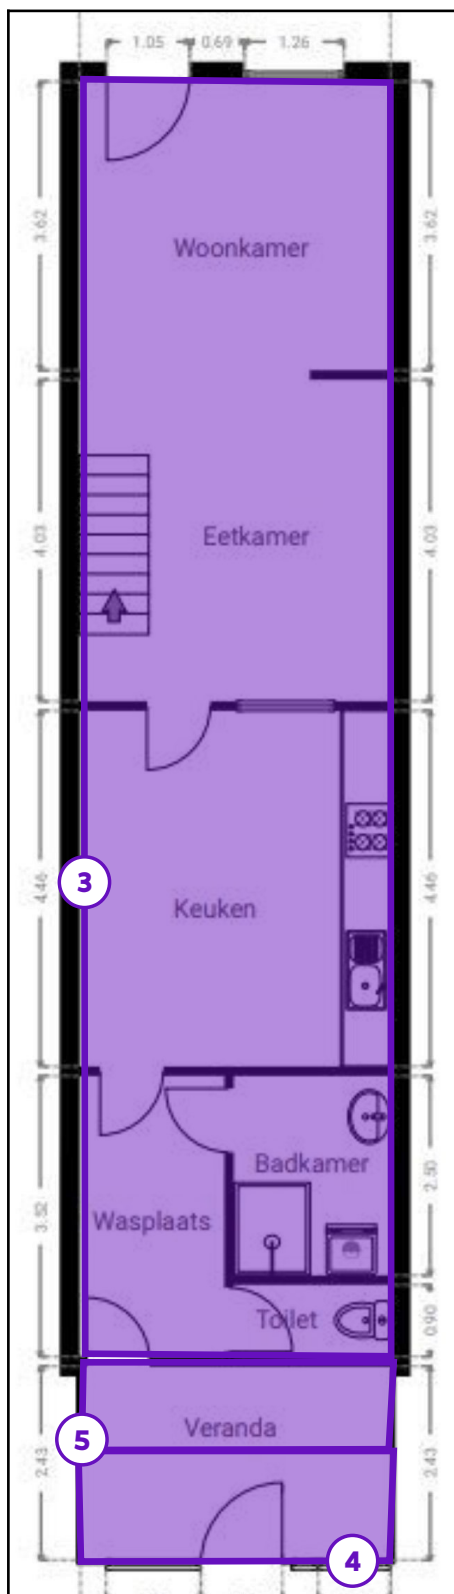
Plan 1.3: Gelijkvloers - afwerking plafonds

3. Houten/kunststof wanden & plafonds	Advies	-
4. Polycarbonaat dakplaten veranda	Advies	-
5. Gipsplaat wanden en/of plafonds	Advies	-

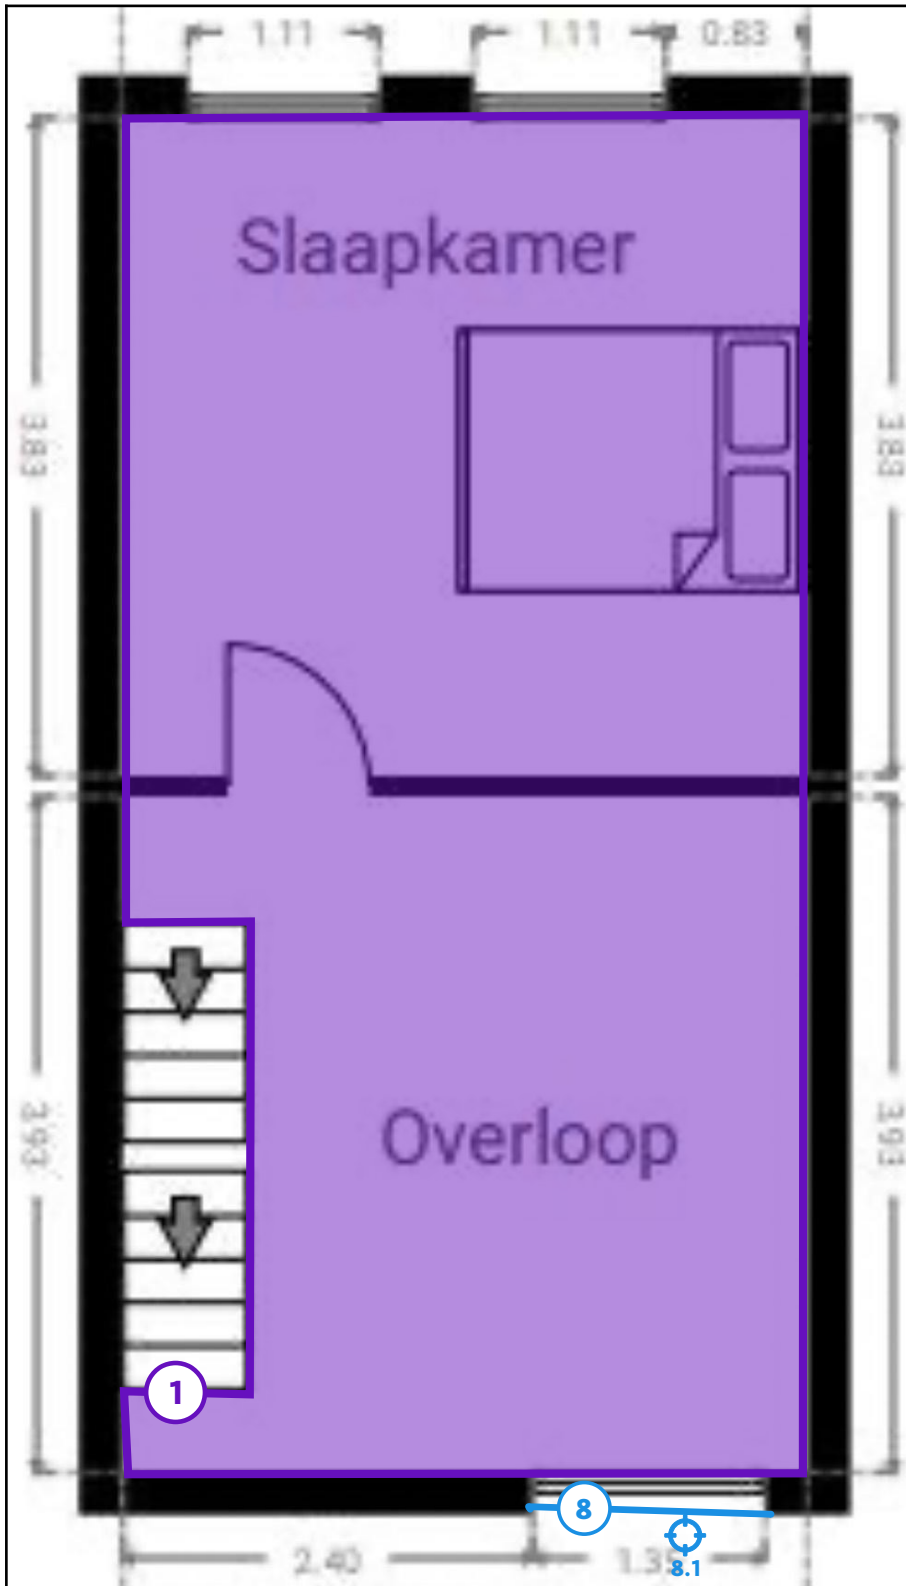
Plan 1.4: Verdiep - vloerzeil

1. Vloerzeil	Advies	-
8. Mastiek alu ramen (kader - gevel)	Geen asbest	-
8.1 Code: Mn2 Mastiek alu ramen (kader - gevel)	Puntmonster	-

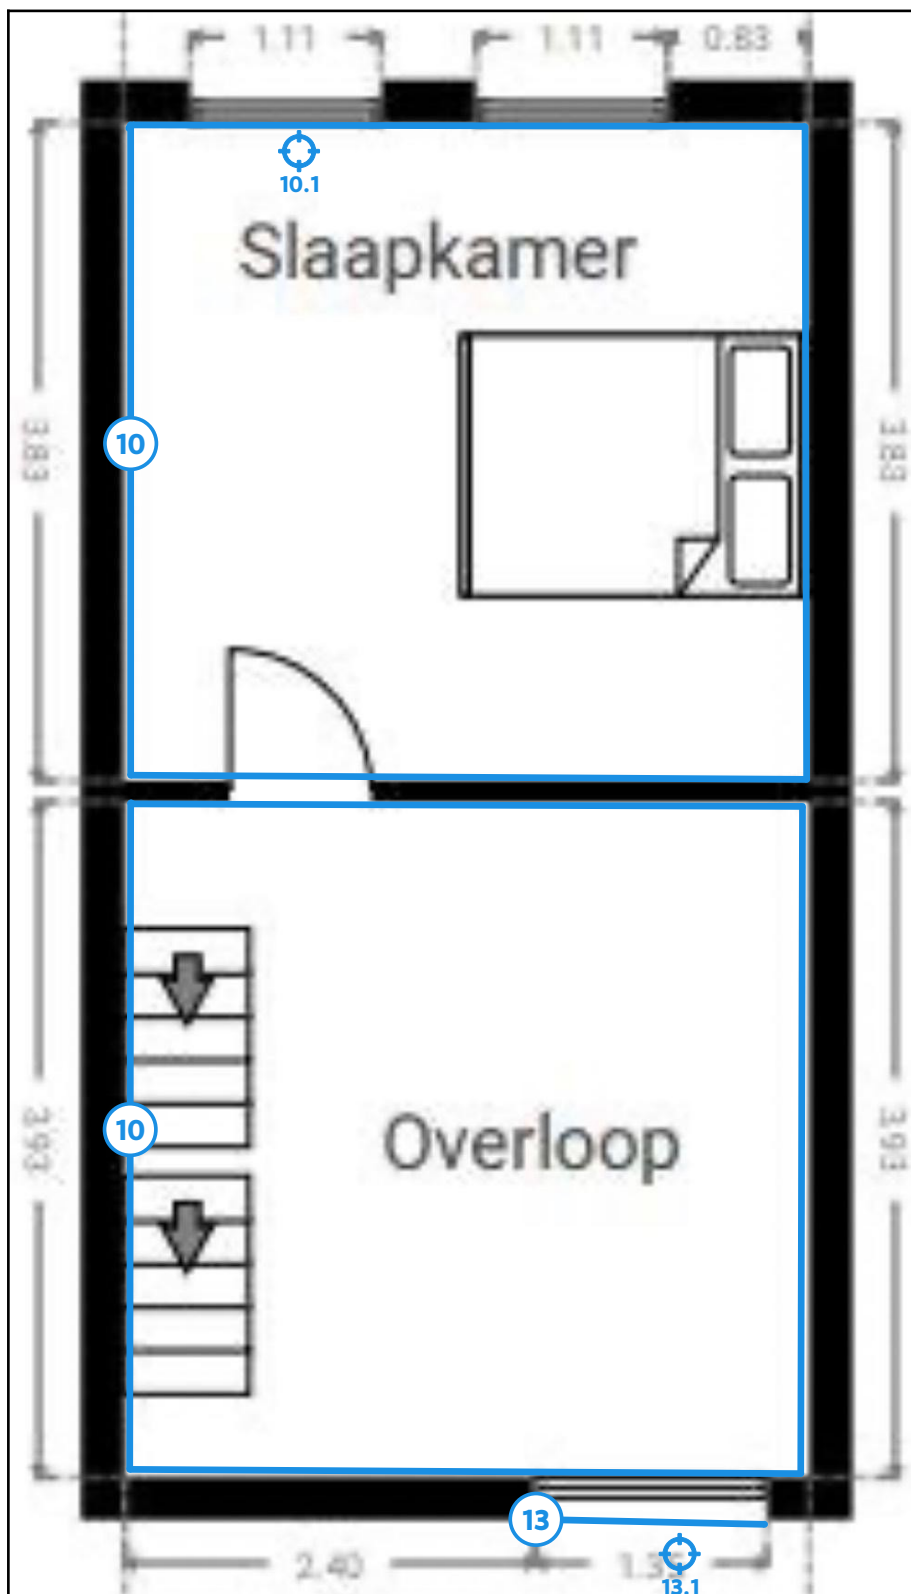
Plan 1.5: Verdiep - afwerking wanden

10. Pleisterwerk wanden	Geen asbest	-
10.1 Code: Mn1 pleister wanden	Mengmonster	-
13. Mastiek glas alu ramen	Geen asbest	-
13.1 Code: Mn6 mastiek glas alu ramen	Puntmonster	-

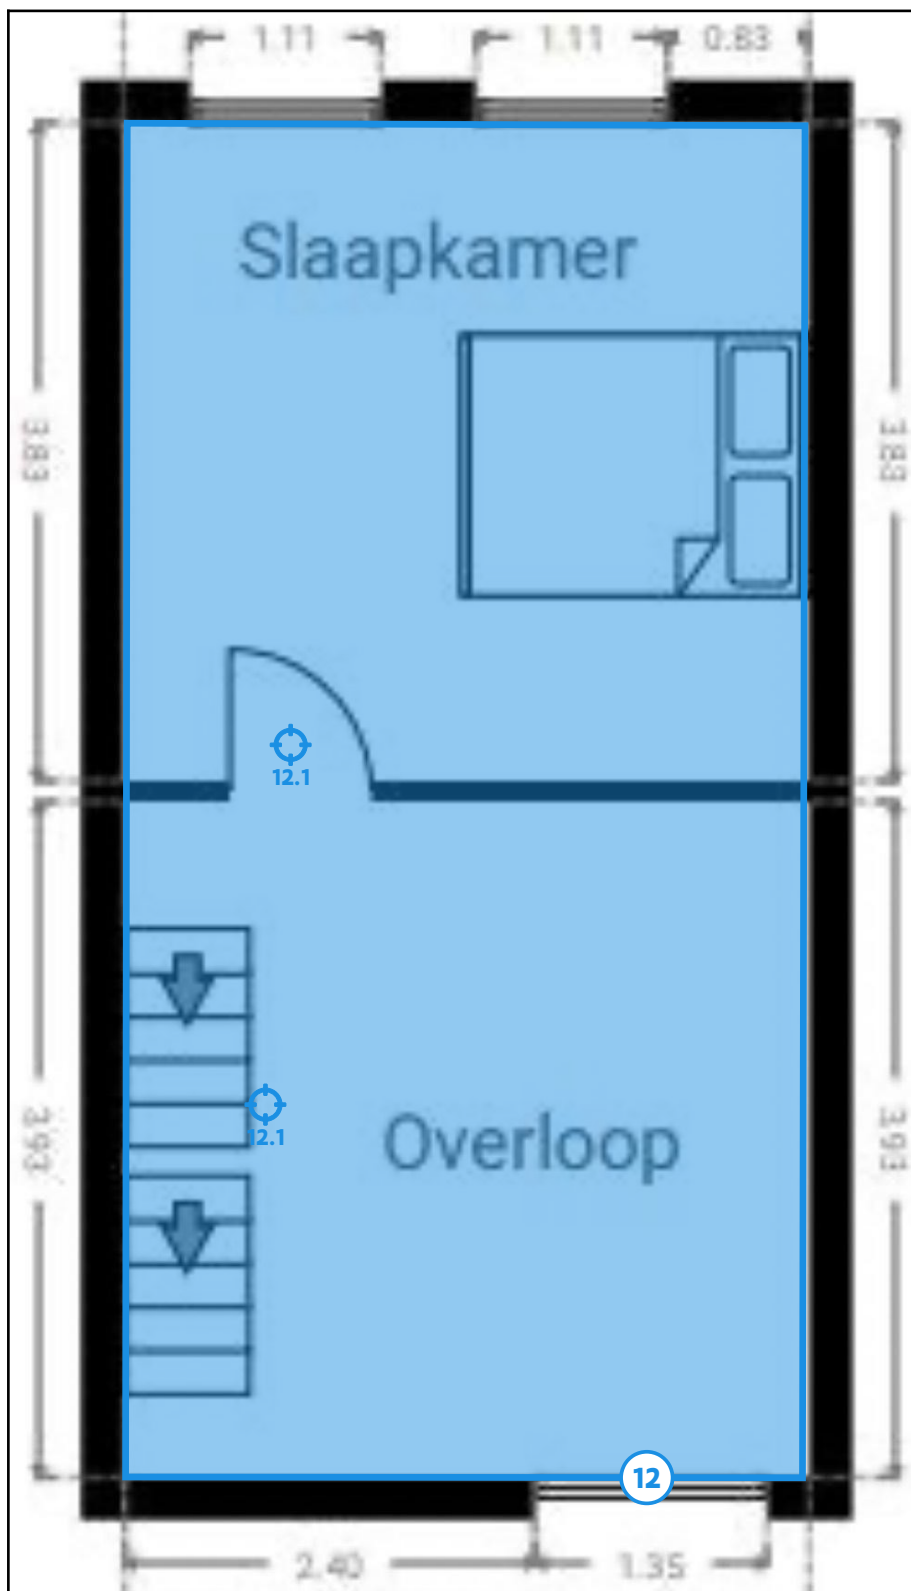
Plan 1.6: Verdiep - afwerking plafonds

12. Pleisterwerk plafonds	Geen asbest	-
12.1 Code: Mn7 pleisterwerk plafonds	Mengmonster	-

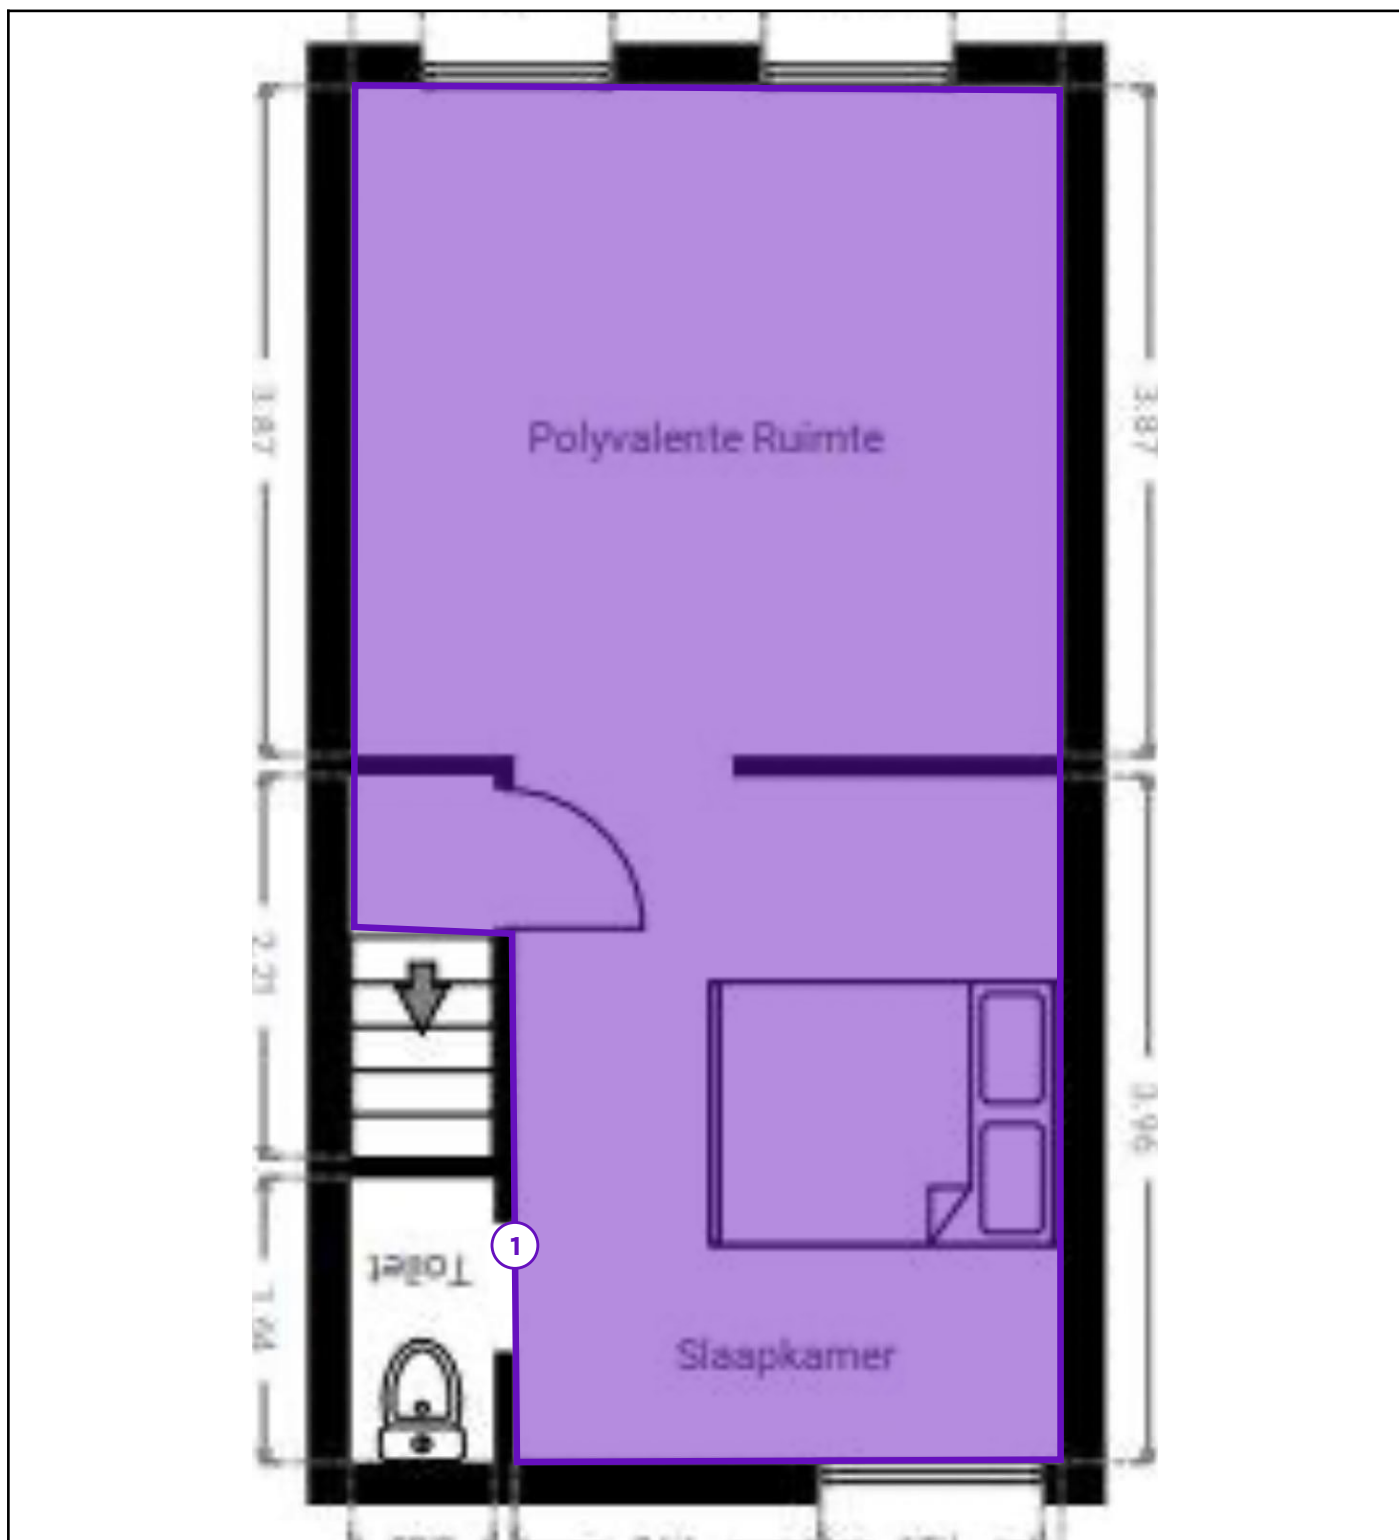
Plan 1.7: Verdiep 2 - vloerbedekking

Beschrijving	Type	Actie
1. Vloerzeil	Advies	-

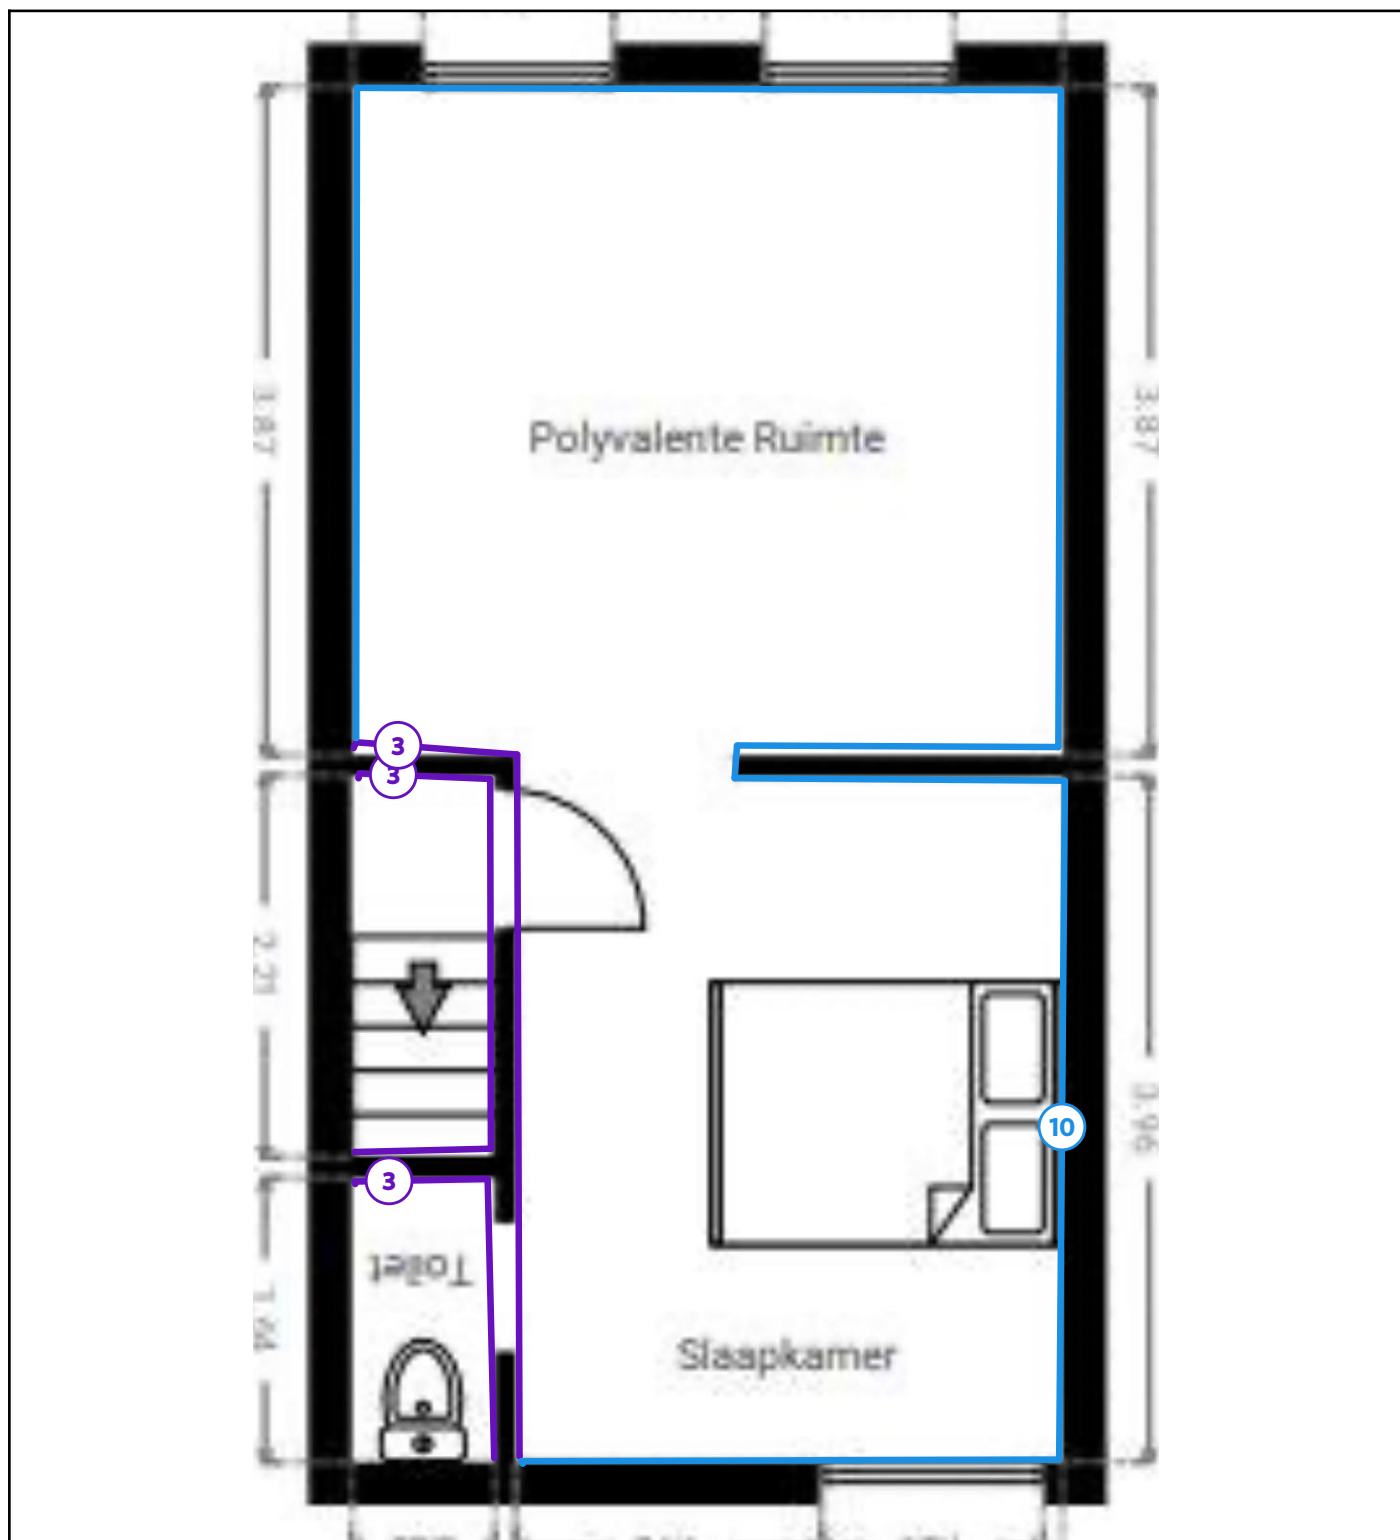
Plan 1.8: Verdiep 2 - afwerking wanden

Beschrijving	Type	Actie
3. Houten/kunststof wanden & plafonds	Advies	-

10. Pleisterwerk wanden	Geen asbest	-
-------------------------	-------------	---

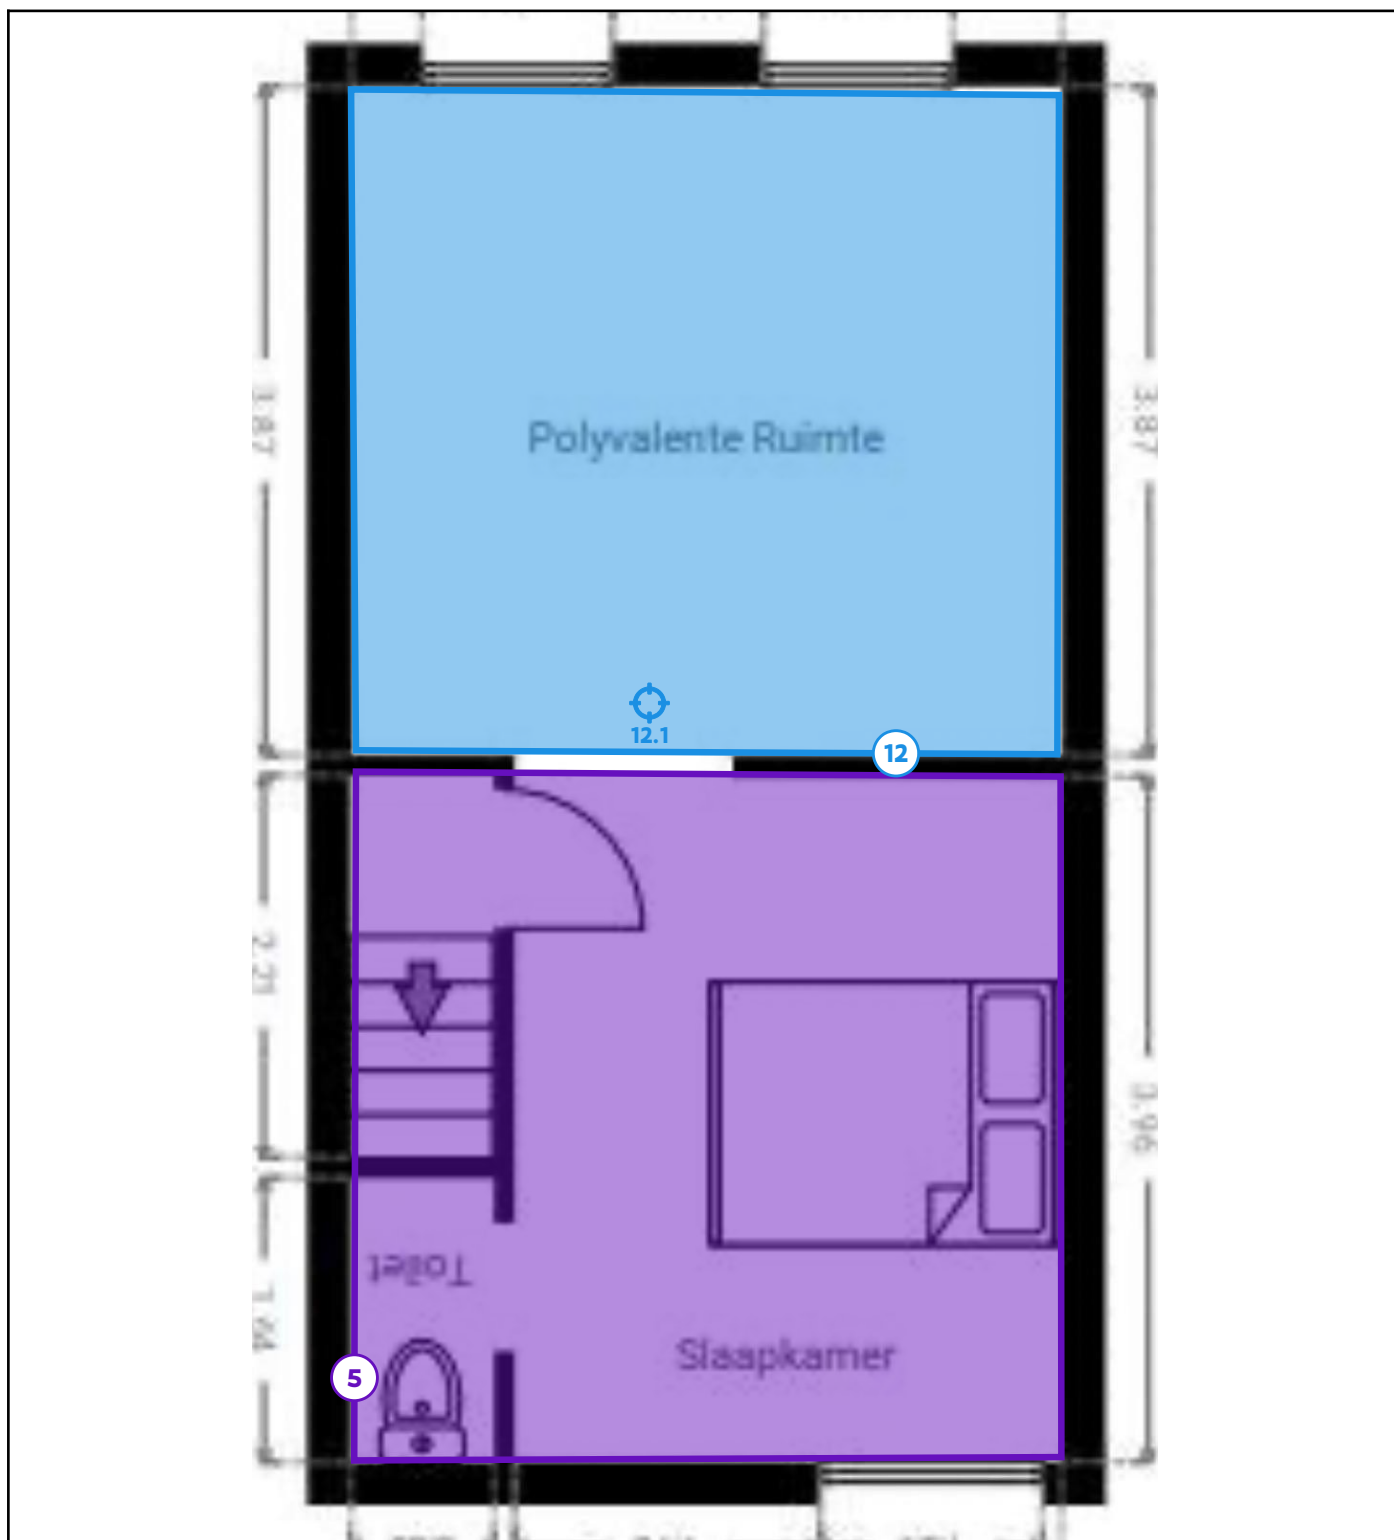
Plan 1.9: Verdiep 2 - afwerking plafonds

Beschrijving	Type	Actie
5. Gipsplaat wanden en/of plafonds	Advies	-

12. Pleisterwerk plafonds	Geen asbest	-
12.1 Code: Mn7 pleisterwerk plafonds	Mengmonster	-

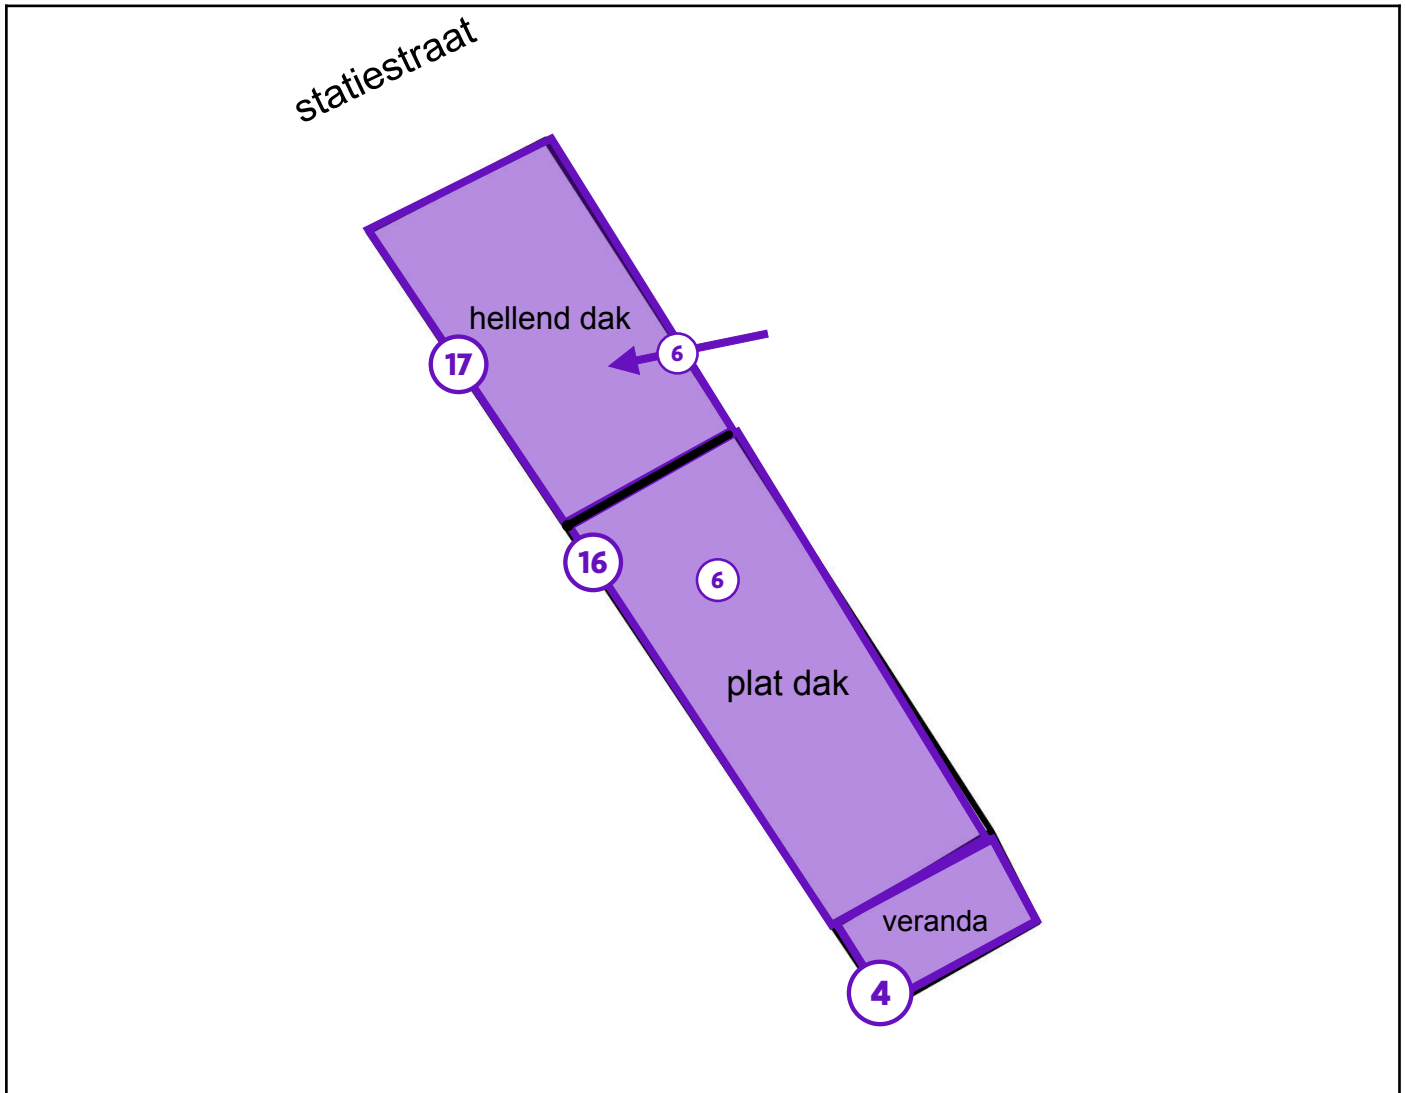
Plan 1.10: Dak - polycarbonaat - epdm

Beschrijving	Type	Actie
4. Polycarbonaat dakplaten veranda	Advies	-
6. AC rookgaskanaal en leien dak niet meer aanwezig	Advies	-
16. Plat dak Epdm (niet verdacht)	Overige ruimte of materiaal	-
17. Nieuw dak geplaatst in 2024	Overige ruimte of materiaal	-

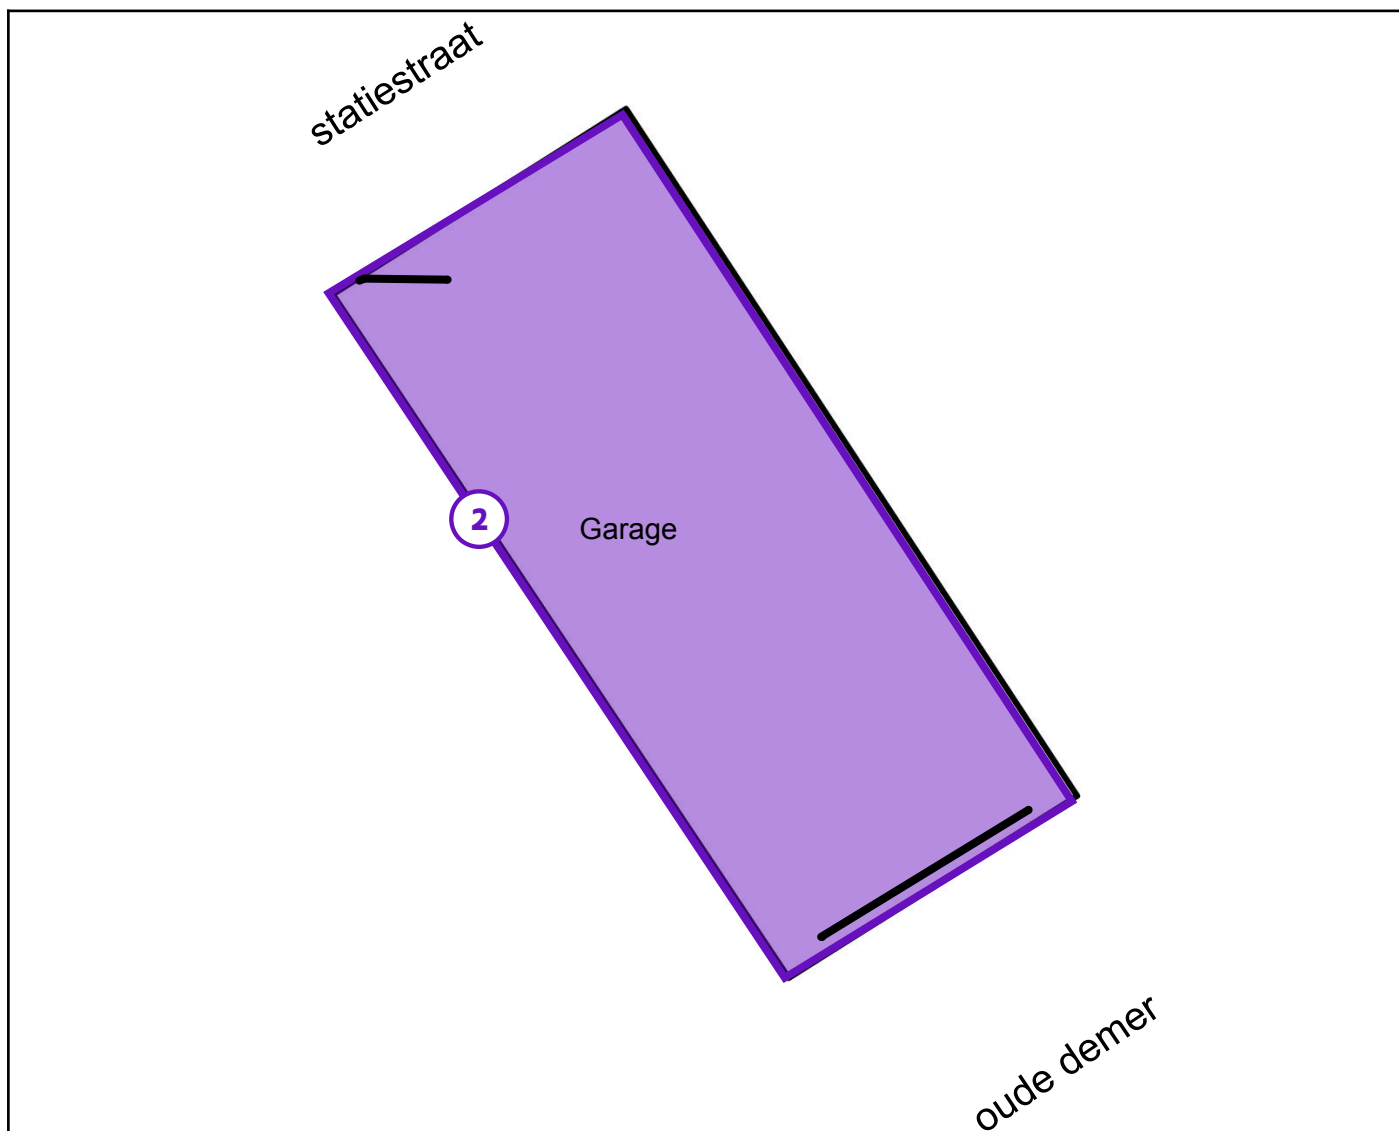
Plan 2.1: Garage - steeldeck dakplaten

Beschrijving	Type	Actie
2. Steeldeck dakplaten	Advies	-

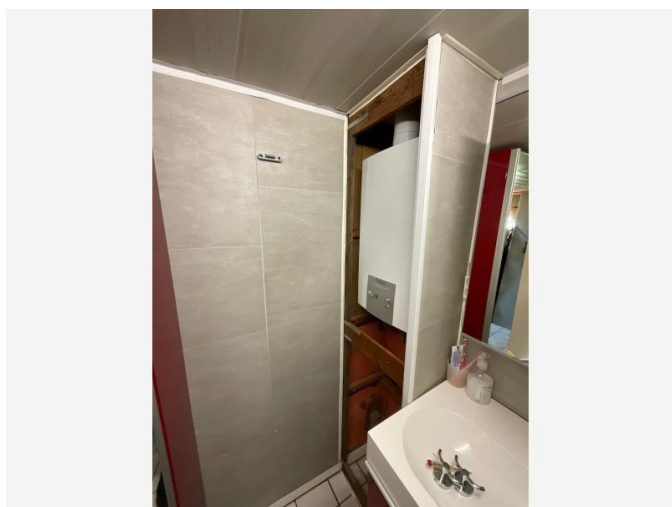
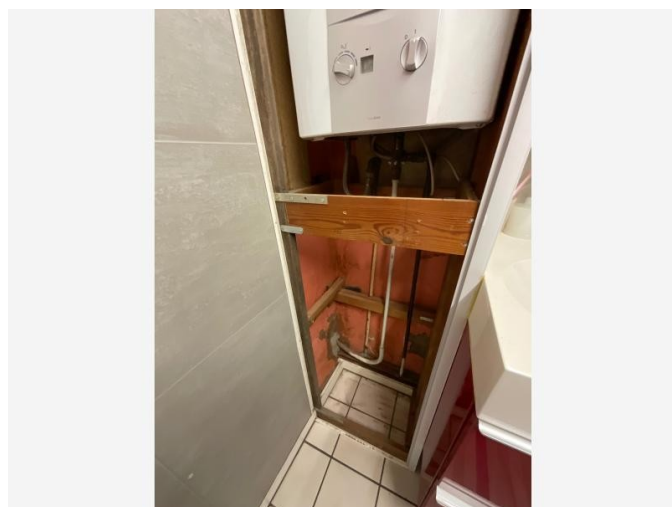
Beschrijving	Notitie	Terug te vinden op plannen
Fiche 14: Geen asbestverdachte materialen aan de recente CV-ketel	CV Ketel met een bouwjaar na 2001 wordt als niet-asbestverdacht beschouwd. Materialen AAN de stookketel worden niet als asbestverdacht beschouwd. Op basis van de recente installatie en de visuele inspectie zijn er geen kenmerken vastgesteld die wijzen op asbesthoudende toepassingen.	-
Fiche 15: Kit aan de ramen	De kit aan de ramen is niet asbestverdacht. Alle ramen werden gecontroleerd.	-
Fiche 16: Plat dak Epdm (niet verdacht)	EPDM staat voor Ethyleen Propyleen Dieen Monomeer. Het is een synthetisch rubber	Plan 1.10: Dak - polycarbonaat - epdm
Fiche 17: Nieuw dak geplaatst in 2024	-	Plan 1.10: Dak - polycarbonaat - epdm
Fiche 18: Rookgaskanaal (niet verdacht)	Het rookgaskanaal is niet-asbestverdacht.	-
