# Asbestinventarisatetest

Horenweg 33, 3390 Tielt-Winge

Attestnummer : 20260622-000434.000

## Niet-asbestveilig

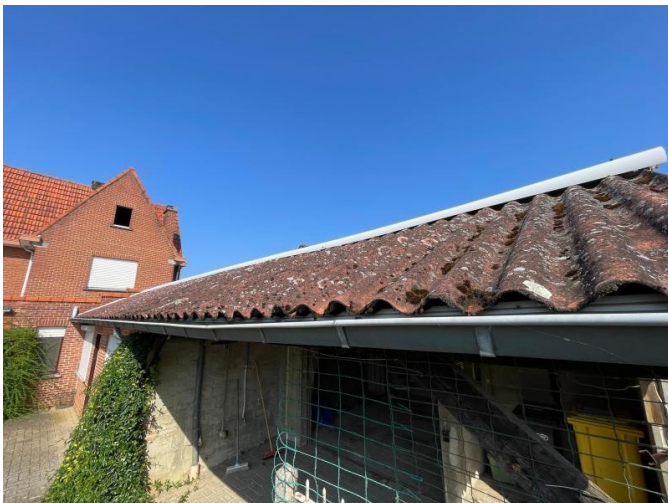
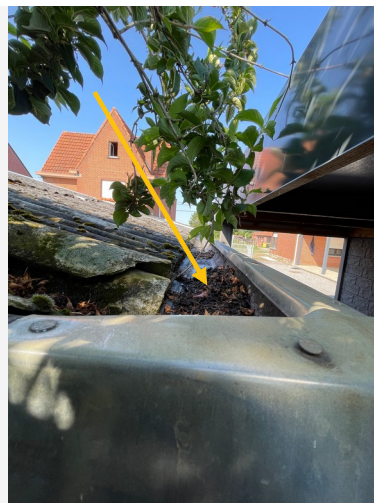
# Fiche 1: Slib komende van golfplaten in de dakgoot en/of waterput.

Asbestmateriaal - afvalstof

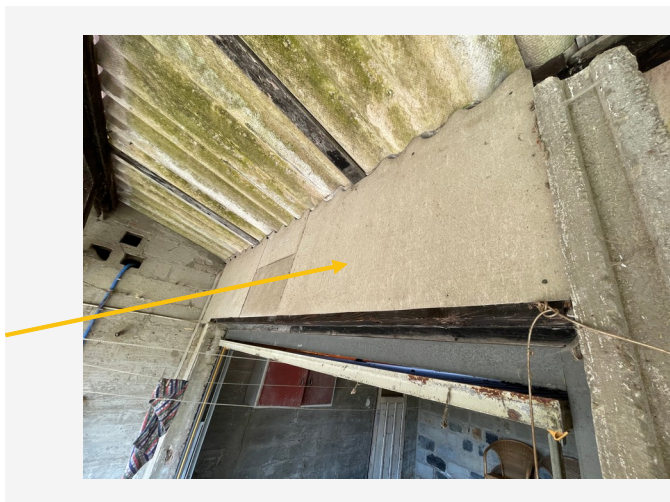
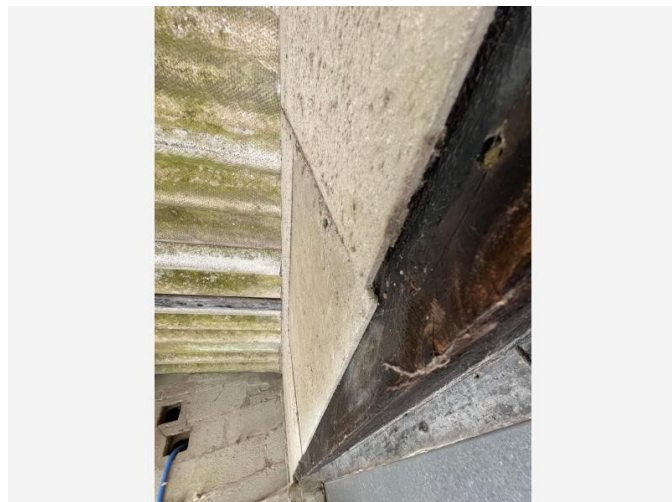
Beschrijving	Golfplaten als wand
Omgeving	Buiten
Primaire drager	Wand buitenschil
Asbestmateriaal	Dak- en gevelbekleding - Golfplaat
Bindmiddel van asbestmateriaal	Cement
Gebondenheid op basis van bindmiddel	Hecht
Hoeveelheid (oppervlakte - aantal)	<ul style="list-style-type: none"><li>• 1,75 m<sup>2</sup> - 1 stuk</li></ul>
Totale oppervlakte	1,75 m <sup>2</sup>
Eenvoudig bereikbaar	Ja
Bevestigingswijze	<ul style="list-style-type: none"><li>• Geklemd</li><li>• Genageld, geniet</li></ul>
Identificatiemethode	<p>De asbestdeskundige beoordeelt het materiaal als asbestverdacht en dus asbesthoudend, en dit zonder monstername.</p> <p>Motivatie: De opdrachtgever weigert om het materiaal te laten bemonsteren.</p>
Destructieve handeling voor identificatie	Nee
Opmerking	<p>De vermelde oppervlakte betreft een beredeneerde schatting. Er worden geen rechten verleend aan deze oppervlakte.</p> <p>De opdrachtgever heeft de keuze gemaakt om geen monsters ter analyse te nemen. Een document ondertekend door de eigenaar rond deze monstername-keuze is toegevoegd bij het dossier in de database.</p>

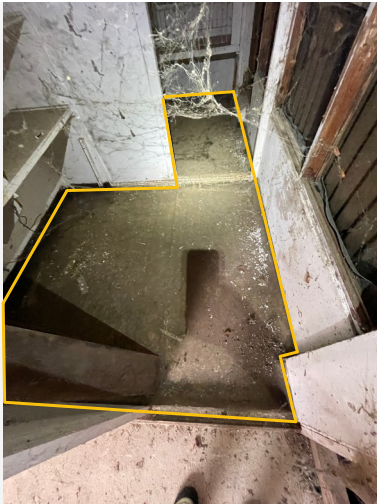
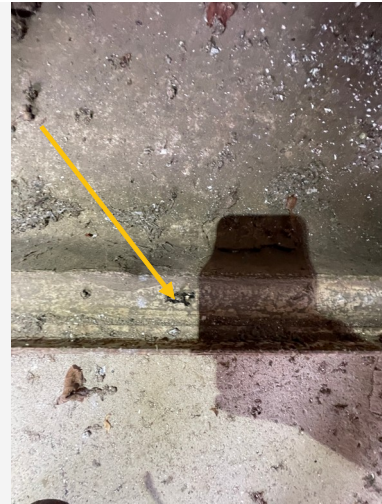
Beschrijving	Roetluik in asbestcement
Omgeving	Binnen
Primaire drager	HVAC infrastructuur en uitrusting
Asbestmateriaal	Brandwerende afsluiting (prefab geheel) - Luik
Bindmiddel van asbestmateriaal	Cement
Gebondenheid op basis van bindmiddel	Hecht
Hoeveelheid (gewicht - aantal)	<ul style="list-style-type: none"><li>• 2,00 kg - 1 stuk</li></ul>
Totaal gewicht	2,00 kg
Eenvoudig bereikbaar	Ja
Bevestigingswijze	<ul style="list-style-type: none"><li>• Los (al dan niet bedekt)</li><li>• Verlijmd, ingegoten, versmeerd</li></ul>
Identificatiemethode	<p>De asbestdeskundige beoordeelt het materiaal als asbestverdacht en dus asbesthoudend, en dit zonder monstername.</p> <p>Motivatie: De opdrachtgever weigert om het materiaal te laten bemonsteren.</p>
Destructieve handeling voor identificatie	Nee
Opmerking	<p>Het gewicht betreft dus een beredeneerde schatting. Er worden geen rechten verleend aan de schatting van dit gewicht.</p> <p>De opdrachtgever heeft de keuze gemaakt om geen monsters ter analyse te nemen. Een document ondertekend door de eigenaar rond deze monstername-keuze is toegevoegd bij het dossier in de database.</p>

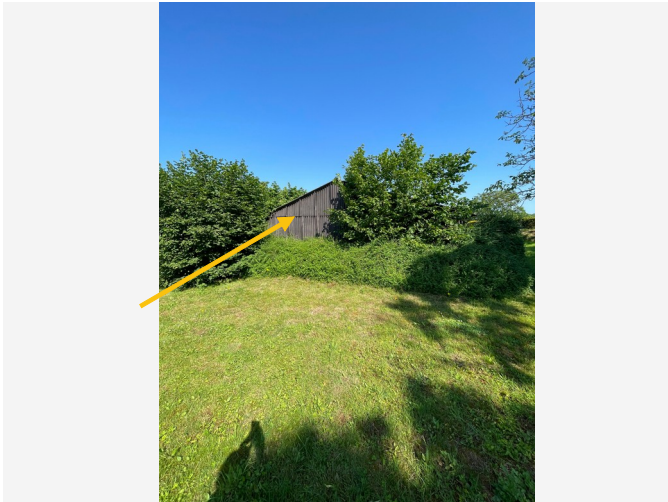
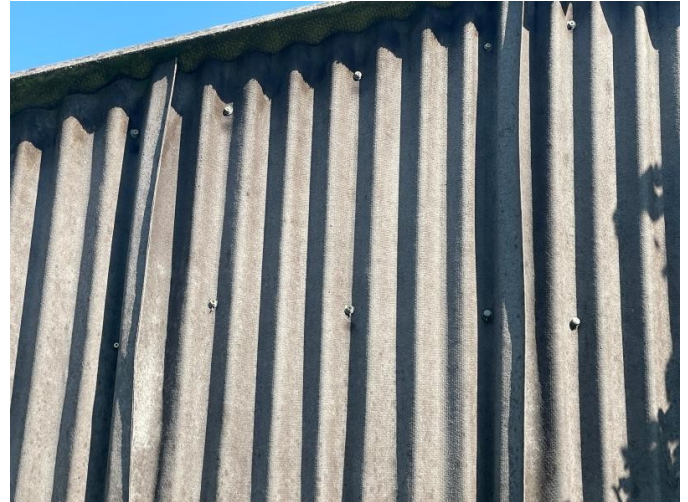
# Fiche 11: Bitumen/Roofing Golfplaten niet bemonsterd

Asbestmateriaal

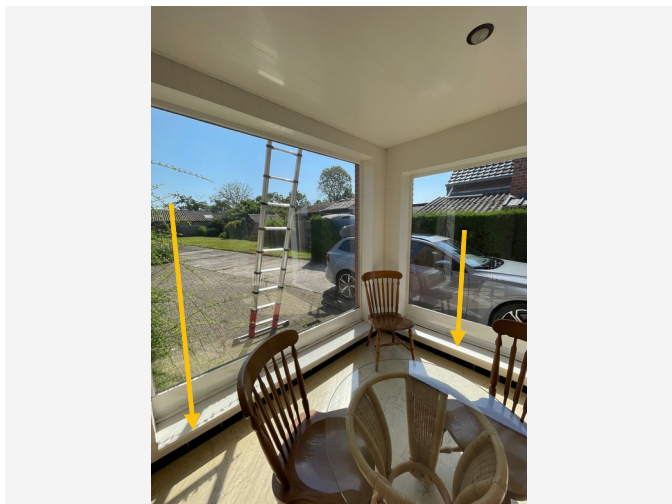
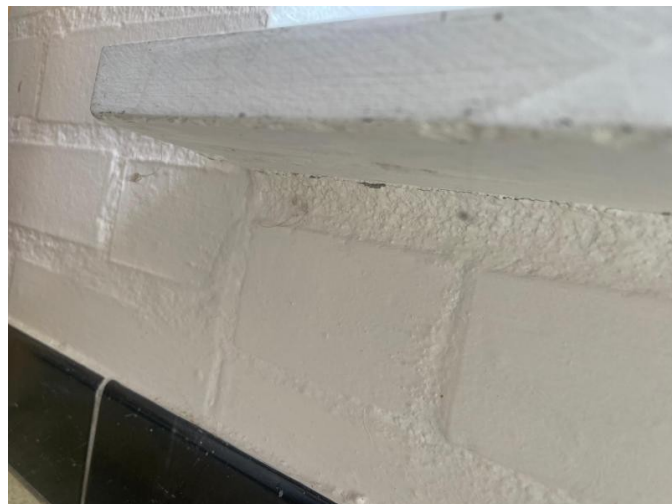
<b>Beschrijving</b>	Stopverf/Mastiek aan de ramen en deuren
<b>Omgeving</b>	Buiten
<b>Primaire drager</b>	Wandopening verticaal (raam, deur, ...)
<b>Asbestmateriaal</b>	In-situ afwerkingslagen - Pasta, stopverf, voegsel, stopsel, vulsel, mastiek, kitten, ...
<b>Bindmiddel van asbestmateriaal</b>	Kitten, mastiek, pasta
<b>Gebondenheid op basis van bindmiddel</b>	Hecht
<b>Hoeveelheid (lengte - aantal)</b>	<ul style="list-style-type: none"> <li>• 7,00 m - 1 stuk</li> </ul>
<b>Totale lengte</b>	7,00 m
<b>Eenvoudig bereikbaar</b>	Ja
<b>Bevestigingswijze</b>	<ul style="list-style-type: none"> <li>• Verlijmd, ingegoten, versmeerd</li> </ul>
<b>Identificatiemethode</b>	<p>De asbestdeskundige beoordeelt het materiaal als asbestverdacht en dus asbesthoudend, en dit zonder monstername.</p> <p>Motivatie: De opdrachtgever weigert om het materiaal te laten bemonsteren.</p>
<b>Destructieve handeling voor identificatie</b>	Nee

<b>Opmerking</b>	<p>Het gewicht betreft dus een beredeneerde schatting. Er worden geen rechten verleend aan de schatting van dit gewicht.</p> <p>De opdrachtgever heeft de keuze gemaakt om geen monsters ter analyse te nemen. Een document ondertekend door de eigenaar rond deze monstername-keuze is toegevoegd bij het dossier in de database.</p>

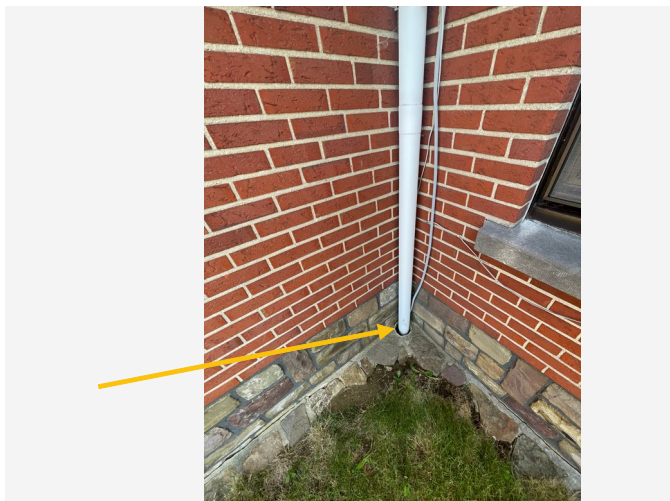
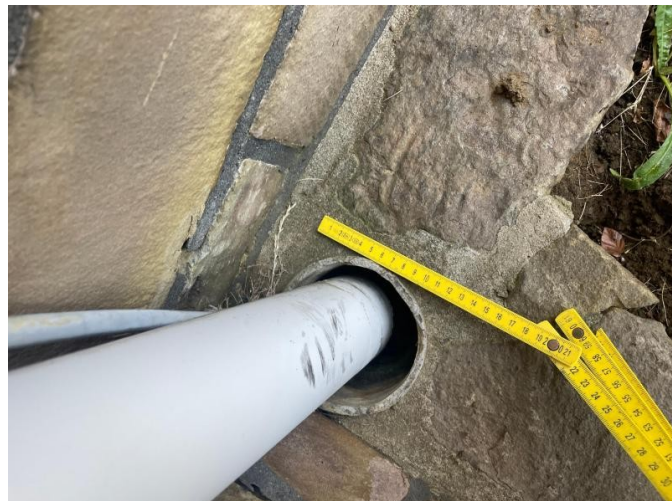
# Fiche 16: Afvoerbuiss in asbestcement buiten - bestemming onbekend

Asbestmateriaal

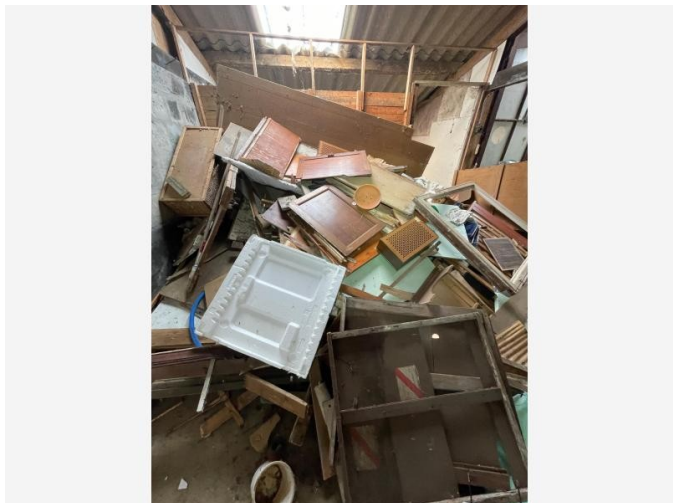
# Fiche 20: Ruimtes moeilijk inspecteerbaar owv materiaal in opslag

Beperking

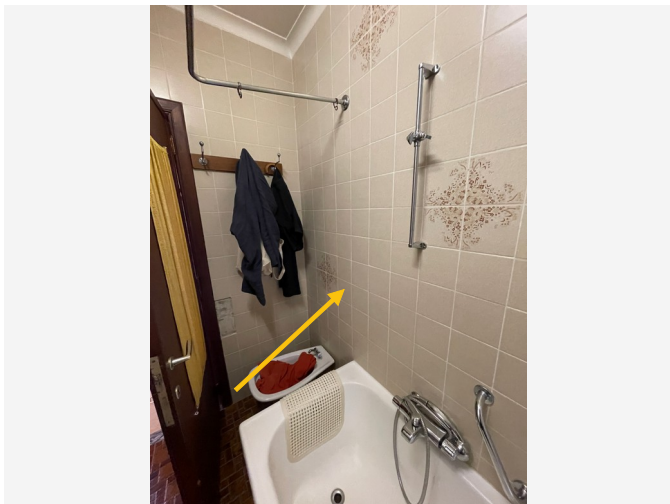
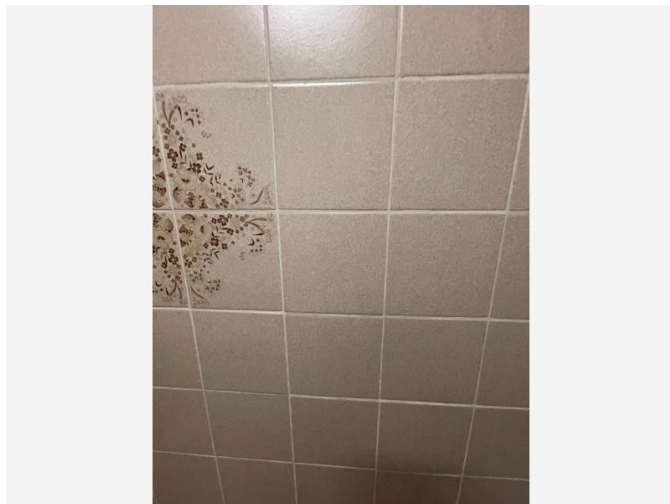
## Informatie over een materiaal dat de asbestdeskundige niet kan waarnemen of vaststellen

Basis voor advies	Beoordeling op basis van expertise, zonder een vaststelling door de asbestdeskundige.
Primaire drager	Binnenwand

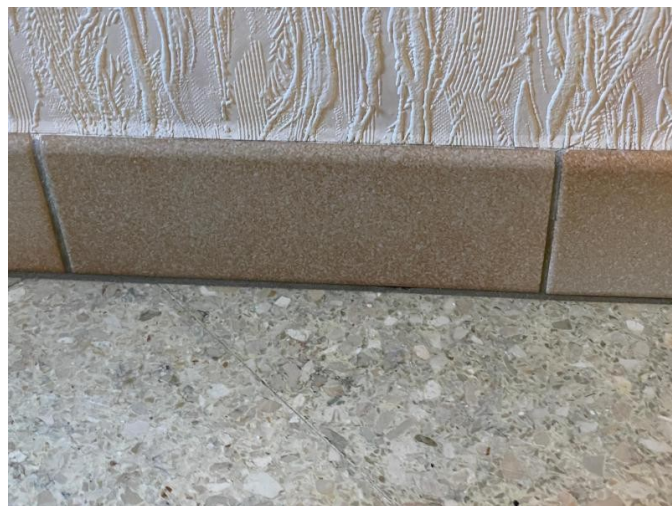
Detailfoto

### Informatie over een materiaal dat de asbestdeskundige niet kan waarnemen of vaststellen

Inspectie van de originele smeerlaag is onmogelijk zonder destructief onderzoek. Daarom deze waarschuwing voor een mogelijke asbesthoudende smeerlaag die aanwezig is achter de vloerplinten in de vorm van lijm of lijmachtige cement. Laat dus bijkomende stalen nemen indien u ze verwijdert.

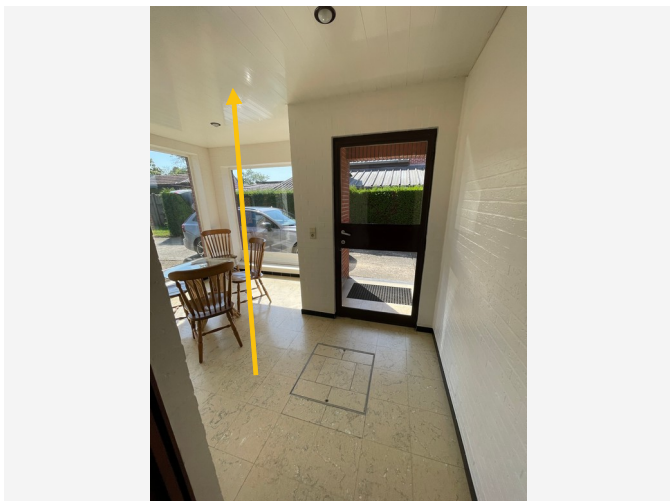
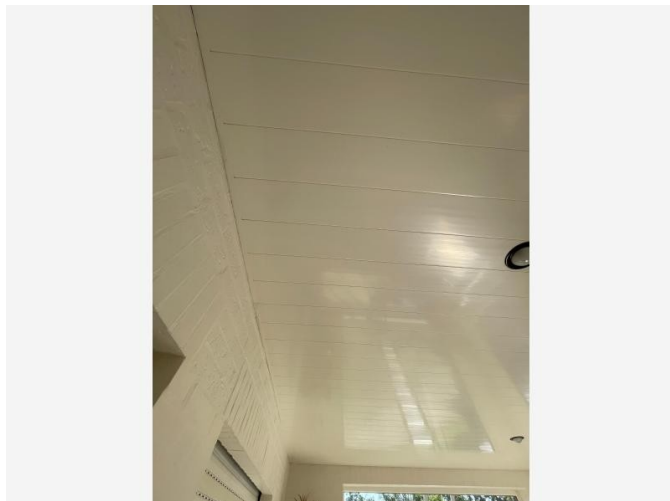
## Fiche 26: Valse Plafonds in hout/kunststof (PVC)/doek (onderliggende materialen)

### Informatie over een materiaal dat de asbestdeskundige niet kan waarnemen of vaststellen

Achter het valse plafond bevindt zich vermoedelijk dezelfde laag als bij de andere ruimtes zonder valse plafonds (bijv. Pleisterwerk).

Het valse plafond maakt het echter niet mogelijk zonder destructief onderzoek dit te onderzoeken. Destructief onderzoek behoort niet tot de inspanningsverplichting van een ADI.

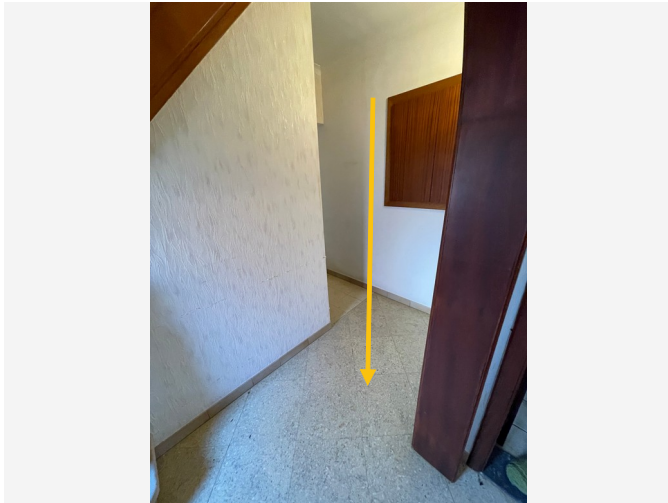
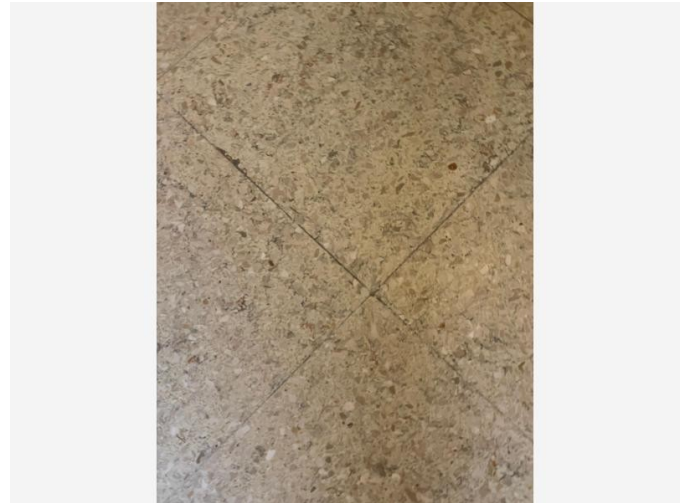
## Informatie over een materiaal dat de asbestdeskundige niet kan waarnemen of vaststellen

Inspectie van de originele smeerlaag is onmogelijk zonder destructief onderzoek. Daarom deze waarschuwing voor een mogelijke asbesthoudende smeerlaag die aanwezig is onder vloertegels in de vorm van lijm, en/of cementlaag. Laat dus bijkomende stalen nemen indien u ze verwijdert.

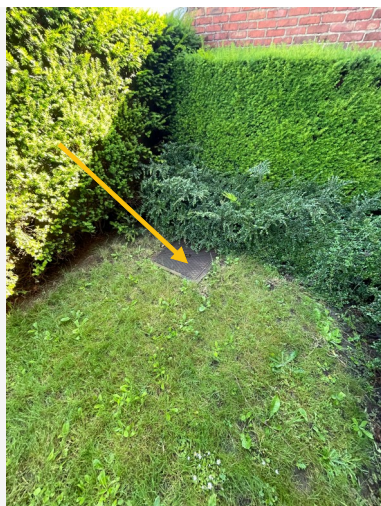
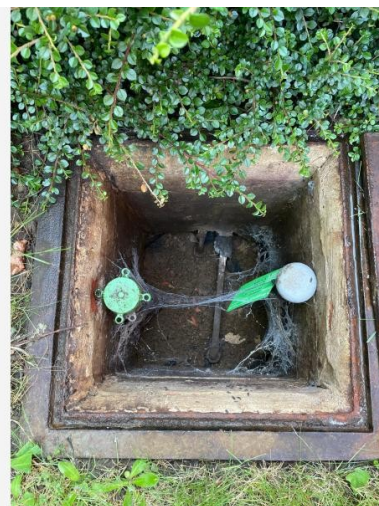
## Informatie over een materiaal dat de asbestdeskundige niet kan waarnemen of vaststellen

Tussen het deksel van de tank en de tank zelf, de zogenaamde afsluitring, kan een asbesthoudende pakking zitten. Deze kan uiteraard niet zonder destructief onderzoek worden waargenomen en valt daarom dus buiten de inspanningsverplichtingen van de ADI.

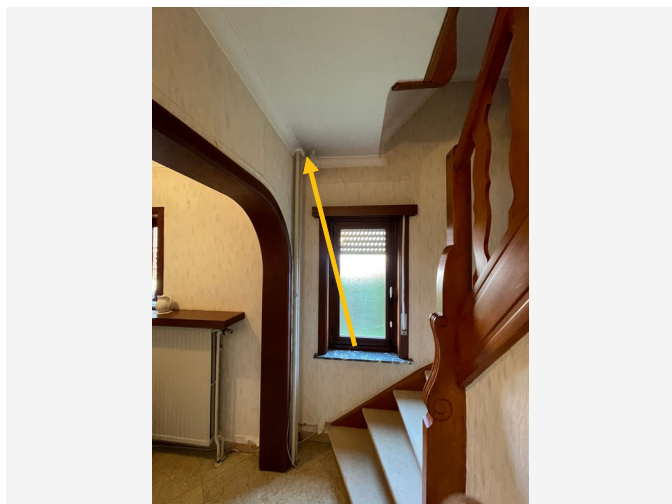
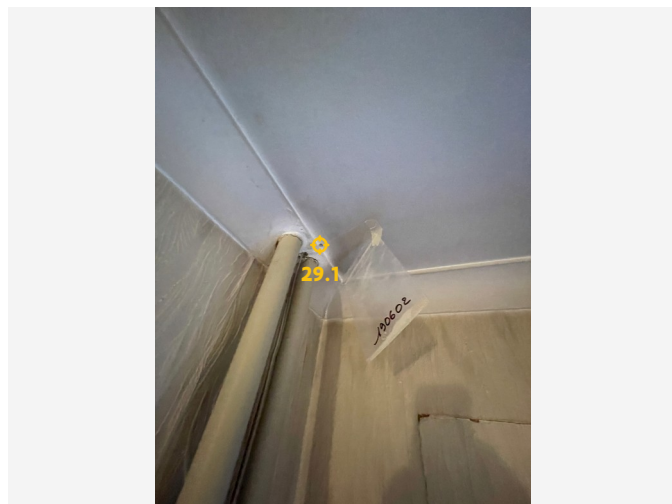
## Fiche 29: Pleister Plafonds

### Conclusie

Geen asbest

#	Type	Referentie	Resultaat
29.1	Mengmonster	190602	Geen asbest

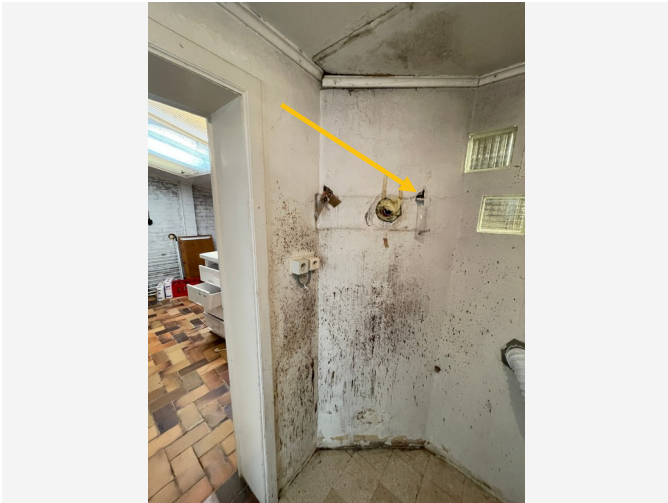
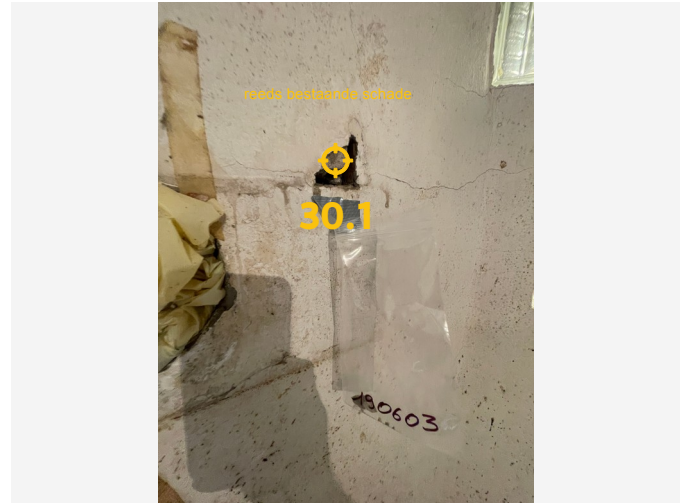
# Fiche 30: Cementlaag binnen

## Conclusie

Geen asbest

#	Type	Referentie	Resultaat
30.1	Mengmonster	190603	Geen asbest

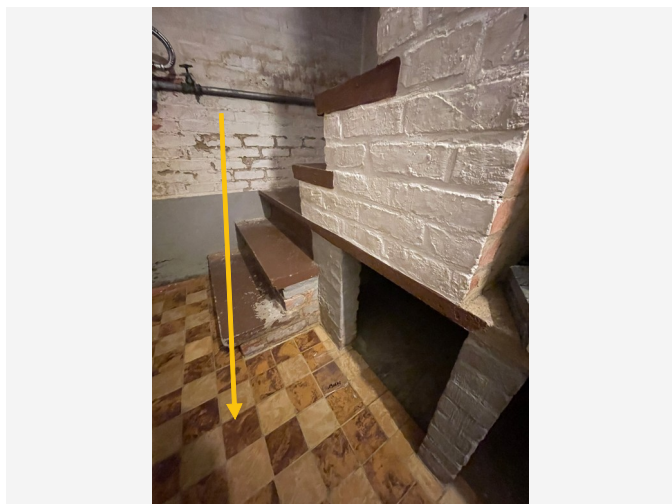
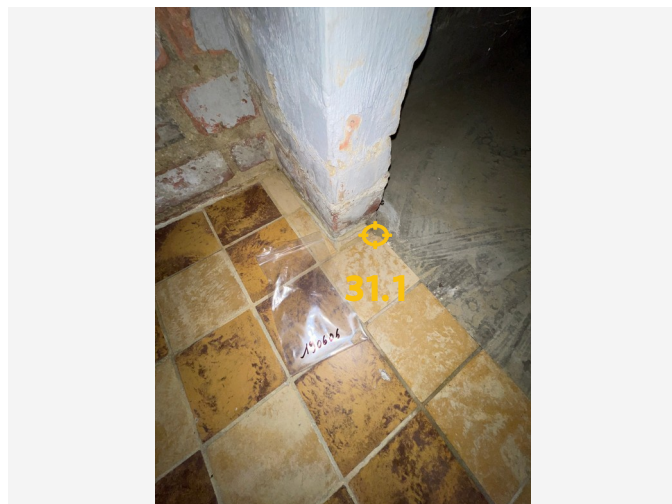
## Fiche 31: Tegel

## Conclusie

Geen asbest

#	Type	Referentie	Resultaat
31.1	Puntmonster	190606	Geen asbest

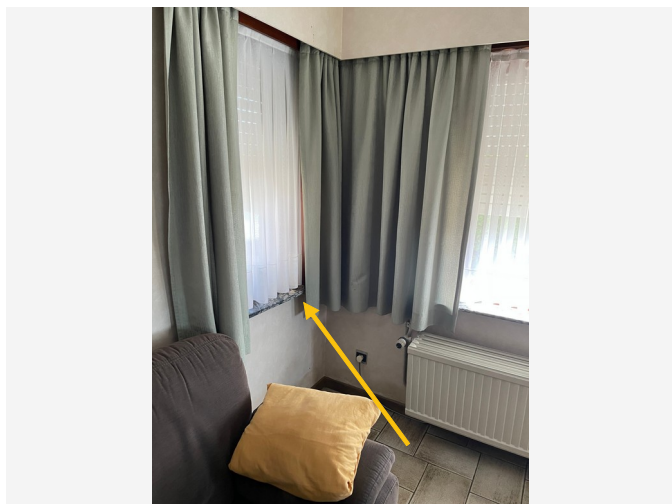
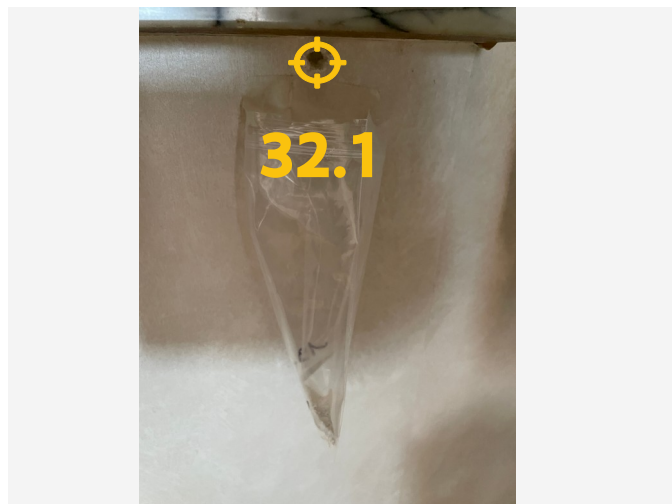
## Fiche 32: Pleister Muren

### Conclusie

Geen asbest

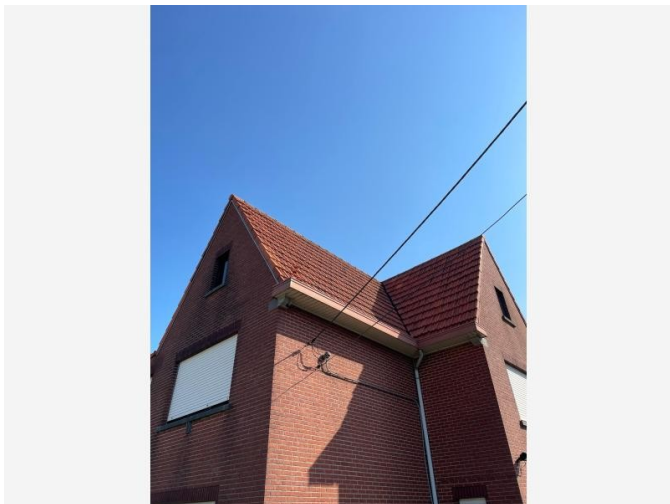
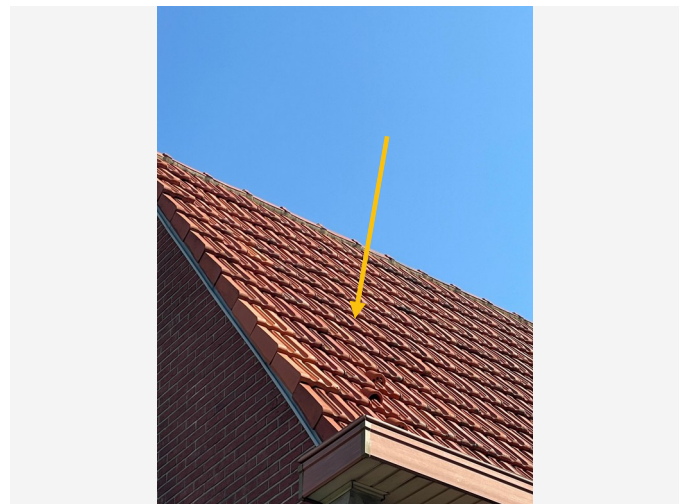
### Fiche 34: Dak Hoofdwoning niet verdacht

Beschrijving	Notitie	Terug te vinden op plannen
Fiche 34: Dak Hoofdwoning niet verdacht	Het dak van de hoofdwoning bestaat uit Dakpannen.	Plan 1.1: Hoofdgebouw Daken plan
Fiche 35: ramen met soepele kit tussen profiel en glas	Ramen zijn van een recent bouwjaar. kit is soepel en/of met rubbers bouwjaar ...19	Plan 1.5: Gelijkvloers Plan 1.9: Verdieping

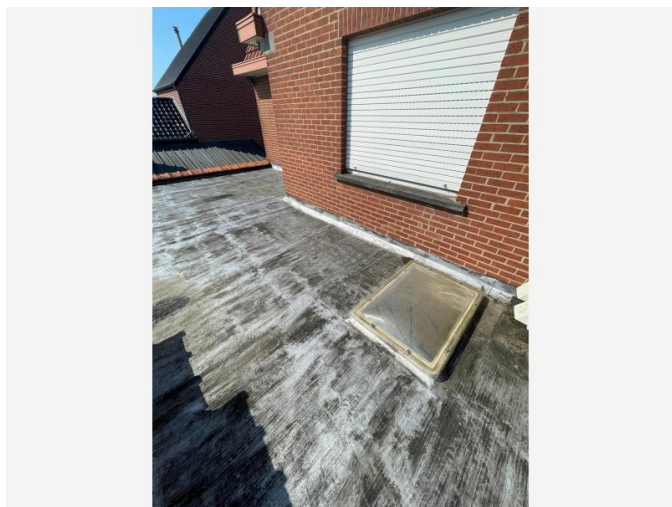
### Fiche 36: Onderlagen membraan roofing

Beschrijving	Notitie	Terug te vinden op plannen
Fiche 36: Onderlagen membraan roofing	De bovenste laag roofing is in vele gevallen nooit de enige laag. Aangezien er zonder destructief onderzoek geen onderlagen kunnen onderzocht worden, moet er een advies worden gegeven om voorzichtig te zijn bij het eventueel verwijderen van "momenteel" niet visueel zichtbare asbest-toepassingen. Onderlagen maken evenveel kans om asbesthoudende te zijn dan de bovenste laag.	Plan 1.2: Hoofdgebouw daken plan kopie

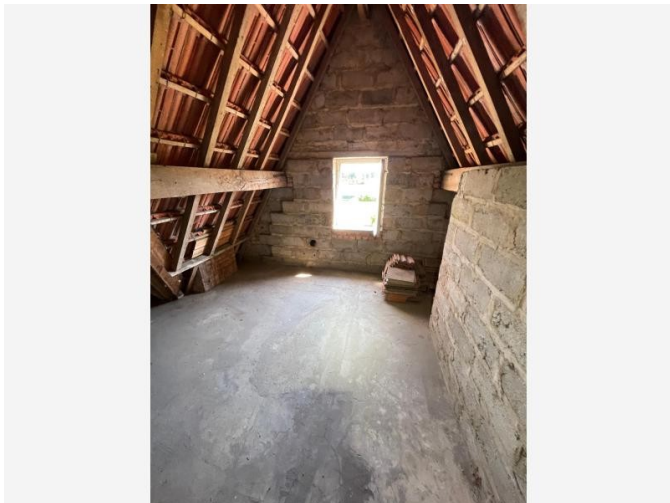
### Fiche 38: Geen onderdak of materialen onder de dakbedekking hoofdwoning

Beschrijving	Notitie	Terug te vinden op plannen
Fiche 37: Geen verdachte Pakking of dichting aan verwarmingstoestellen	-	-
Fiche 38: Geen onderdak of materialen onder de dakbedekking hoofdwoning	-	Plan 1.2: Hoofdgebouw daken plan kopie
Fiche 39: Geen lift aanwezig	Inspectieprotocol 2 verplicht de ADI om aan te duiden of er verdacht materiaal aanwezig is aan of in onderdelen en ruimtes die horen bij liftinfrastructuur, zelfs indien er geen liftinfrastructuur is in de particuliere eigendom.	-
