Asbestinventarisatetest

Schoonaerde 17, 3290 Diest

Attestnummer : 20250820-000356.000

Uitgegeven op : 20.08.2025

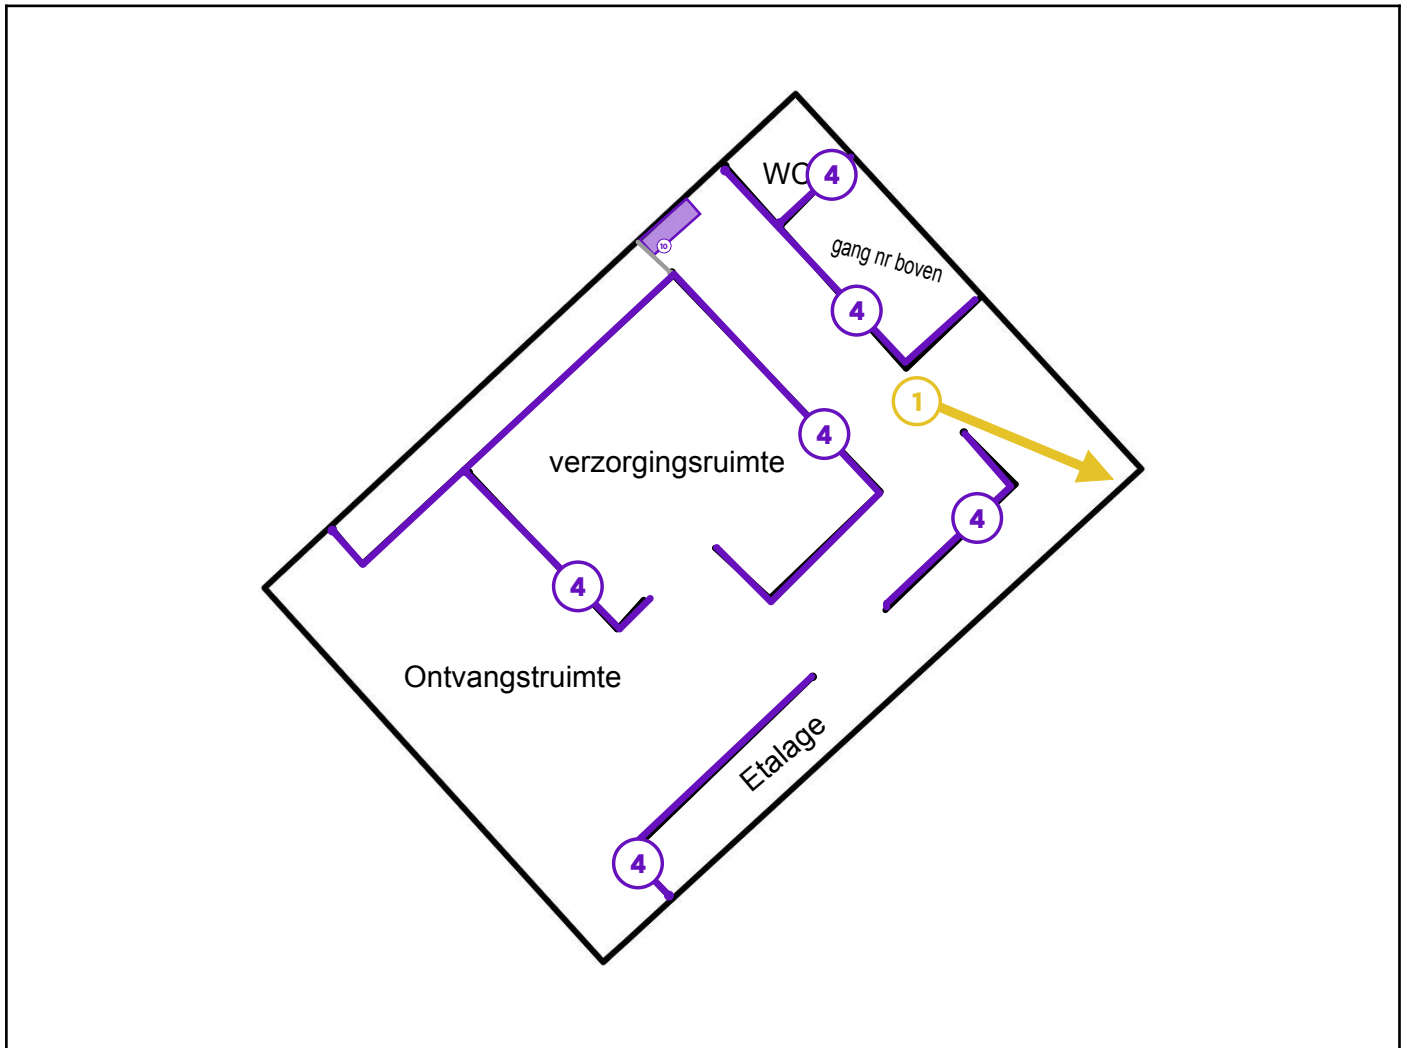
Plan 1.1: Grondplan handelspand

Beschrijving	Type	Actie
1. Bakeliet tellerkast en/of plonskasten.	Asbestmateriaal	Zorgvuldig beheren
4. Valse wanden in gipskarton	Advies	-
10. Pakking aan gaskachel niet bemonsterbaar	Advies	-

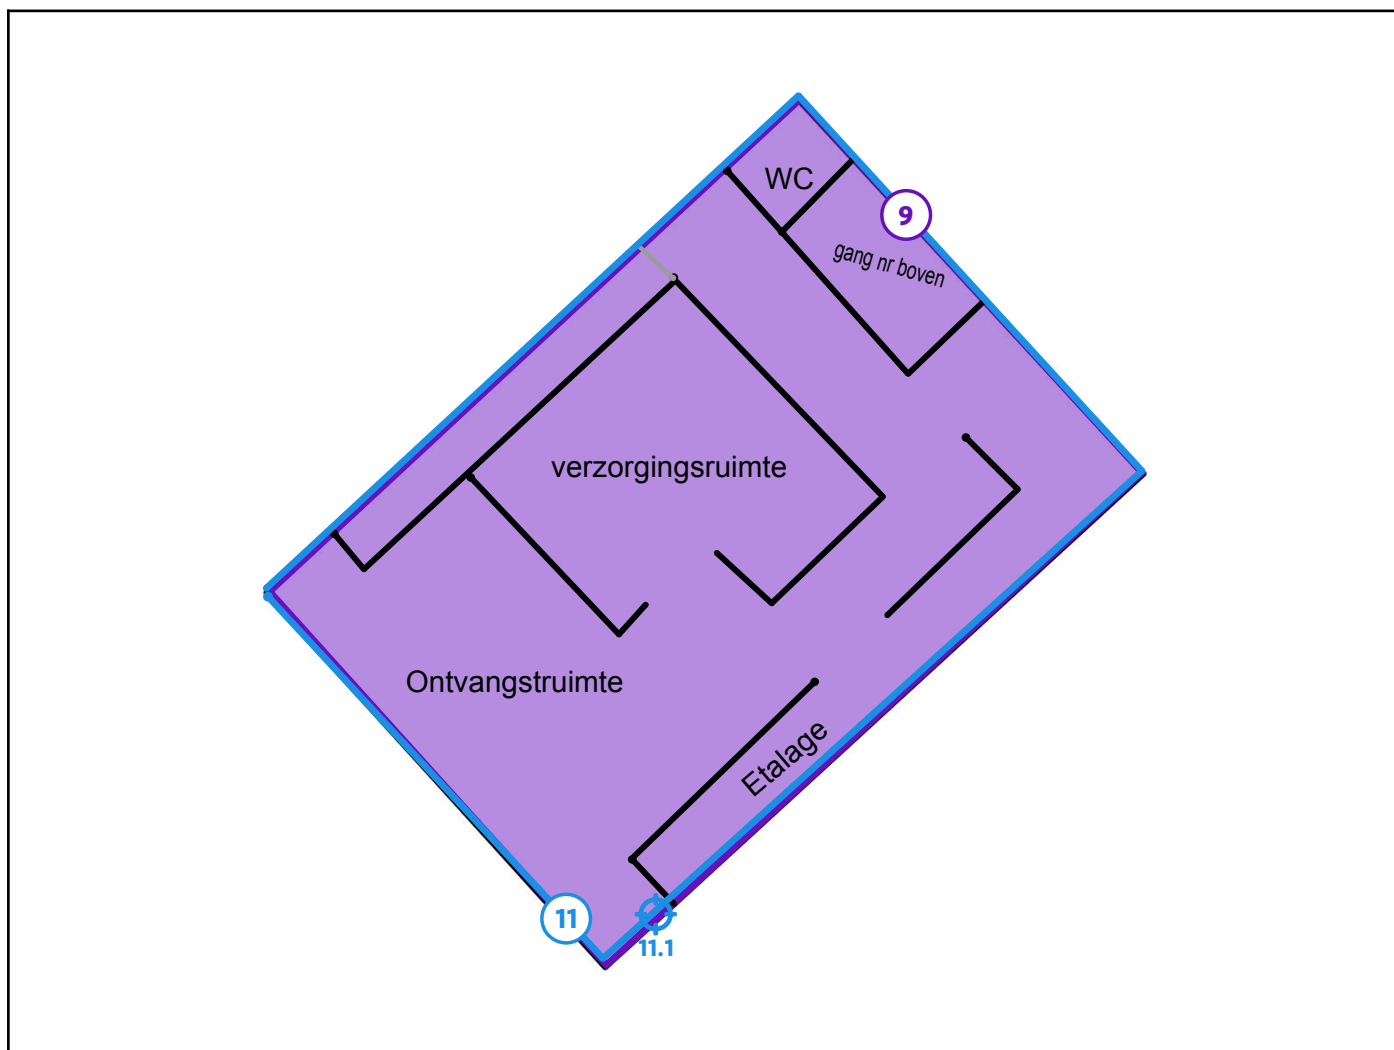
Plan 1.2: Grondplan handelspand

Beschrijving	Type	Actie
9. Valse plafonds hout/pvc	Advies	-
11. Pleister Muren	Geen asbest	-
11.1 Code: 060801	Mengmonster	-

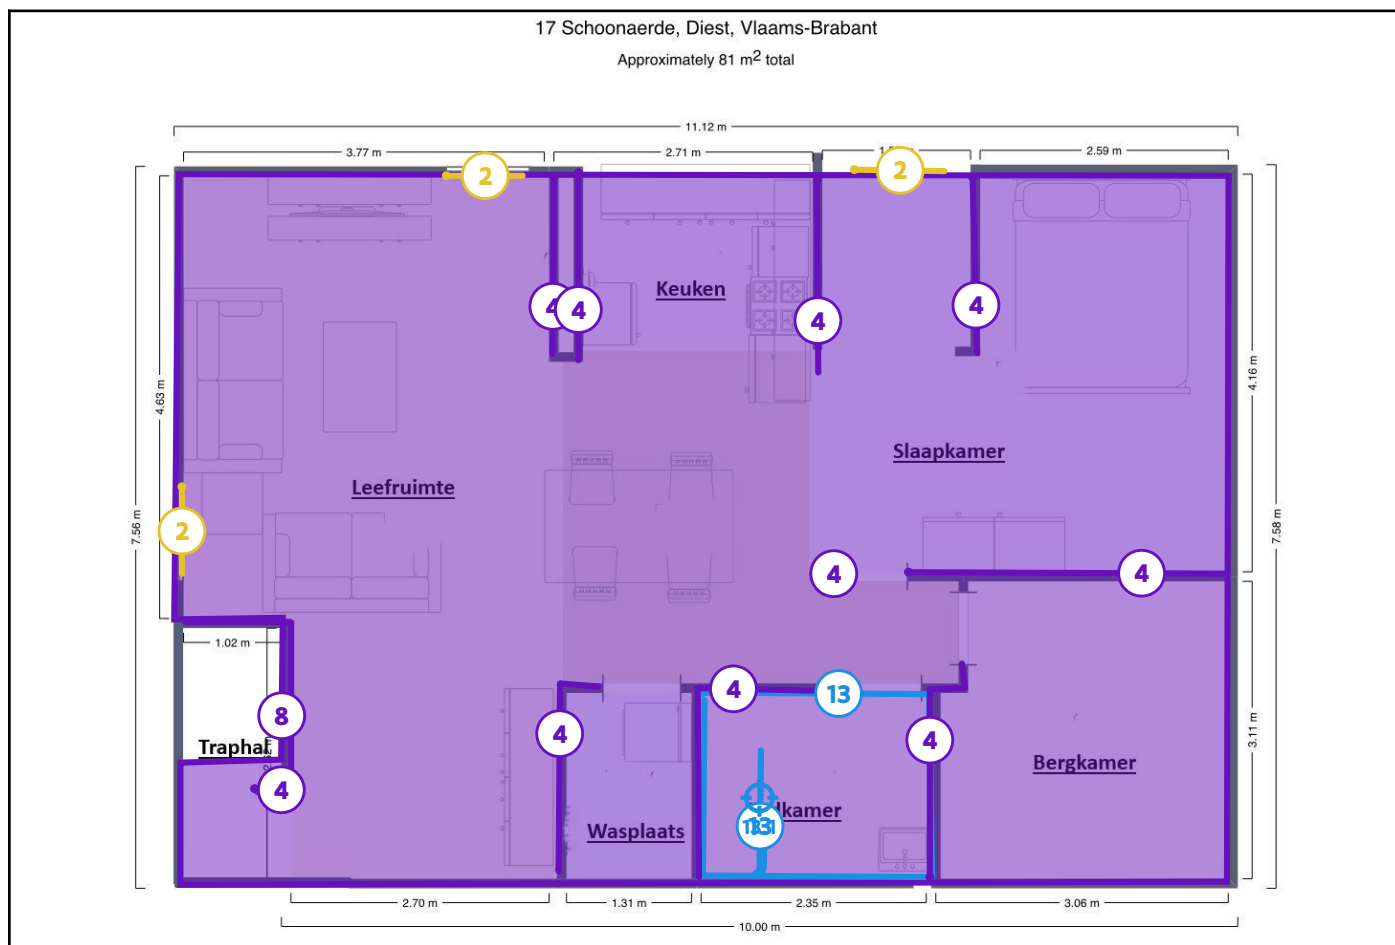
Plan 1.3: Plan APT

Beschrijving	Type	Actie
2. Massal venstertabletten binnen.	Asbestmateriaal	Zorgvuldig beheren
4. Valse wanden in gipskarton	Advies	-
8. Vloertegels	Advies	-
13. Cement/lijm laag achter tegels bemonsterd zichtbaar	Geen asbest	-
13.1 Code: 060803	Puntmonster	-

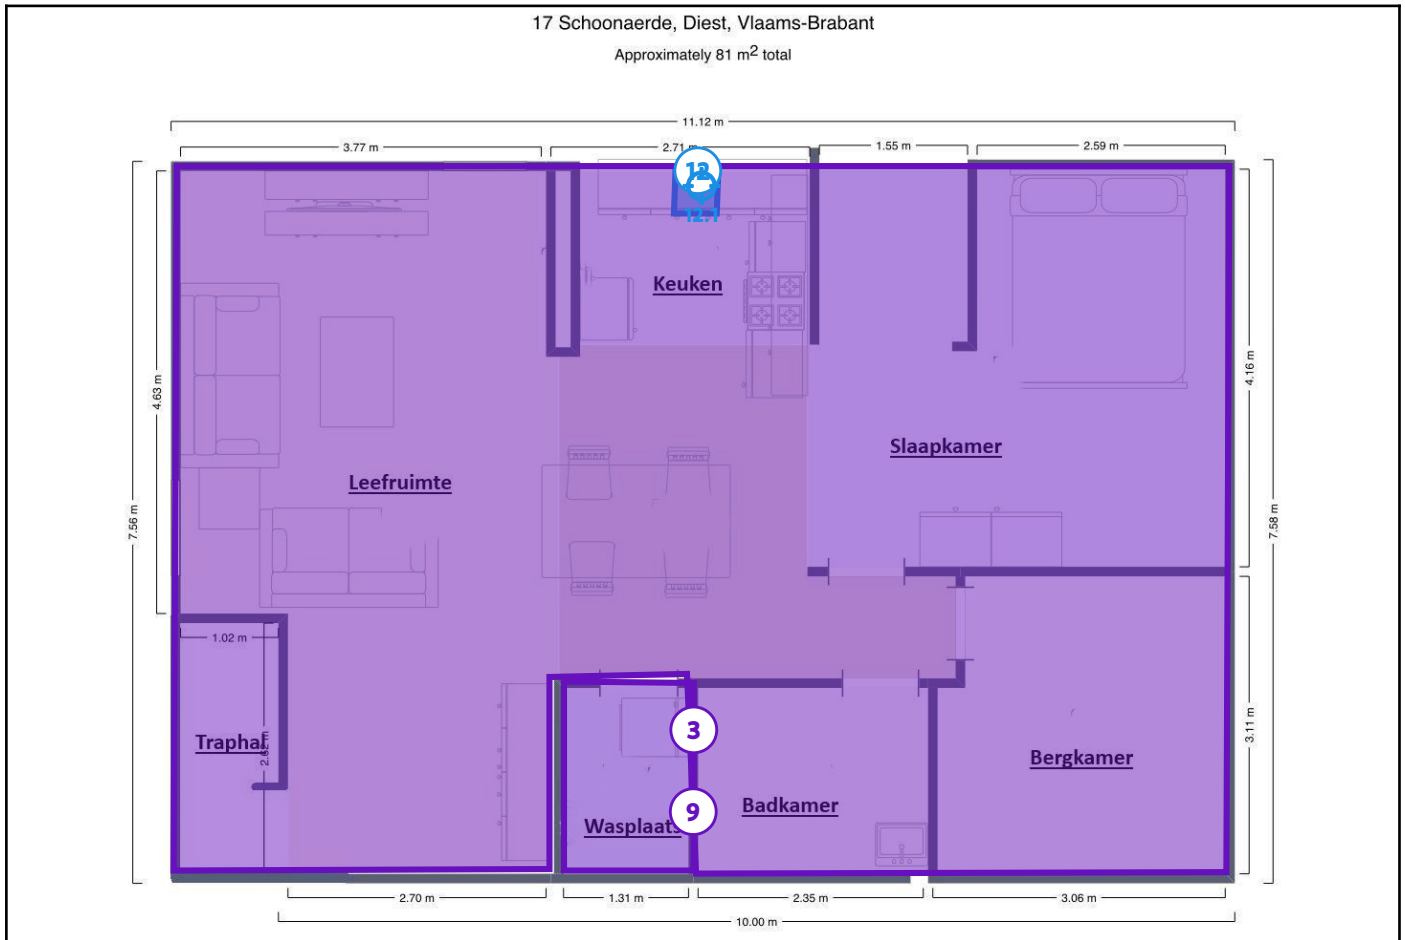
Plan 1.4: Plan APT

Beschrijving	Type	Actie
3. Valse Plafonds in gipskarton	Advies	-
9. Valse plafonds hout/pvc	Advies	-
12. Antidreunplaatje Spoelbak	Geen asbest	-
12.1 Code: 060804	Puntmonster	-

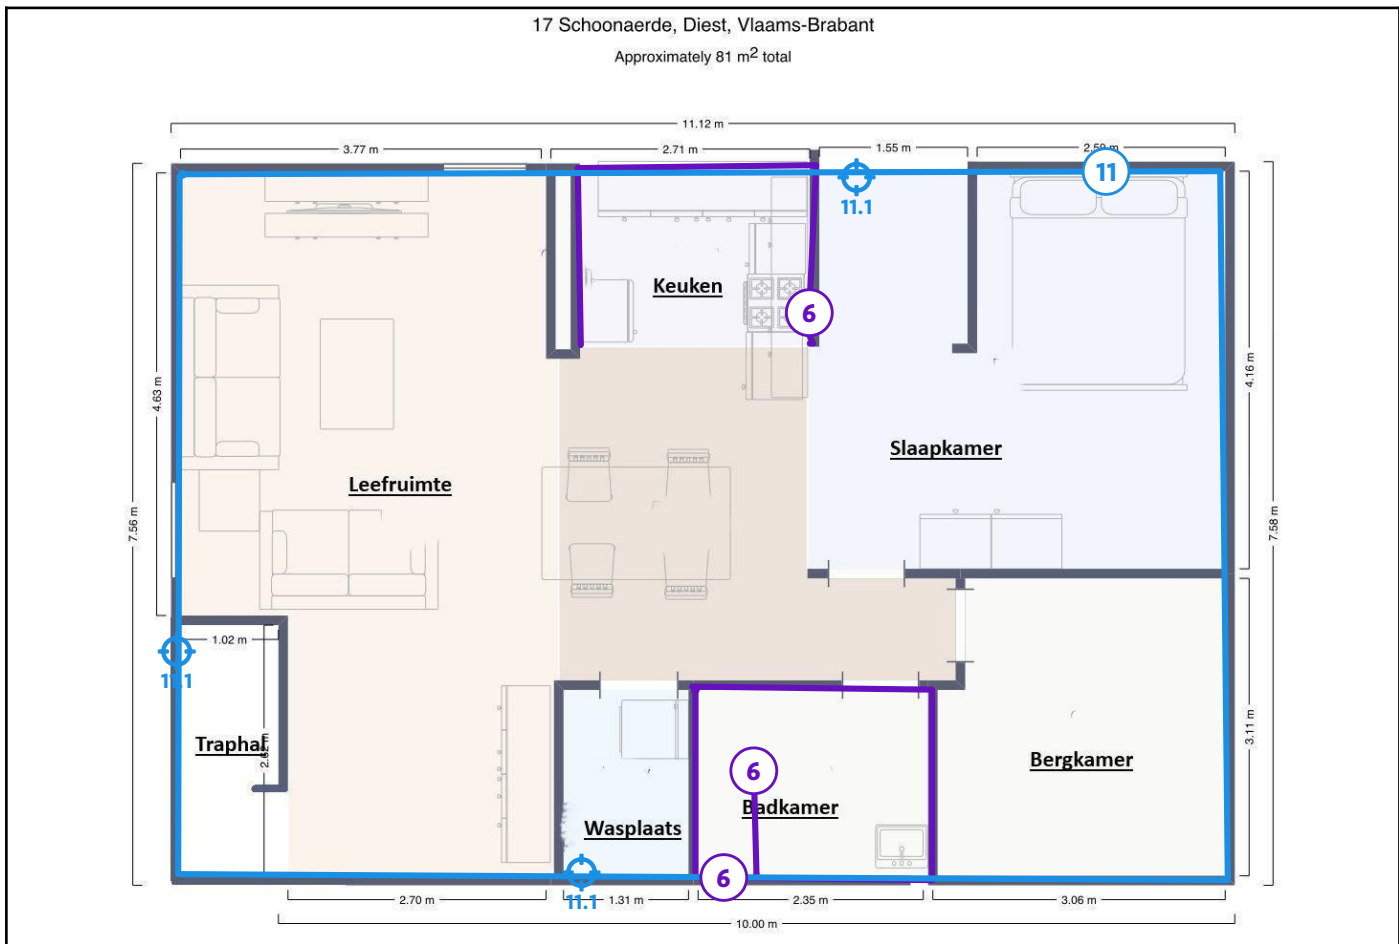
Plan 1.5: Plan APT

Beschrijving	Type	Actie
6. Smeerlaag achter (faience) Tegels	Advies	-
11. Pleister Muren	Geen asbest	-
11.1 Code: 060801	Mengmonster	-

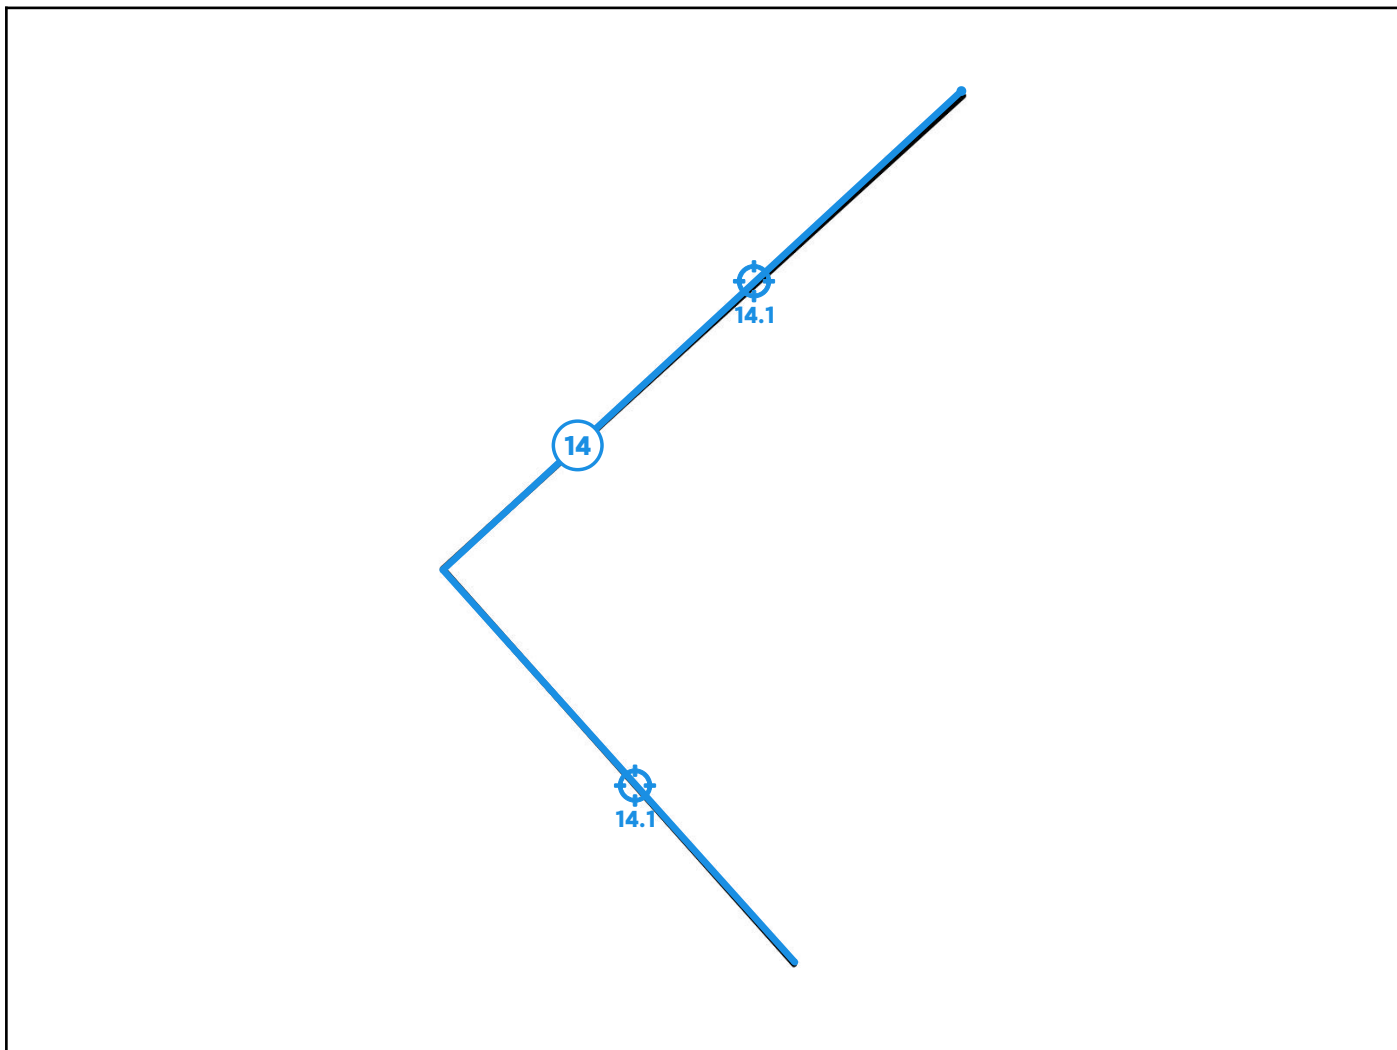
Plan 2.1: Omheining plan

Beschrijving	Type	Actie
14. Crepi	Geen asbest	-
14.1 Code: 060802	Mengmonster	-

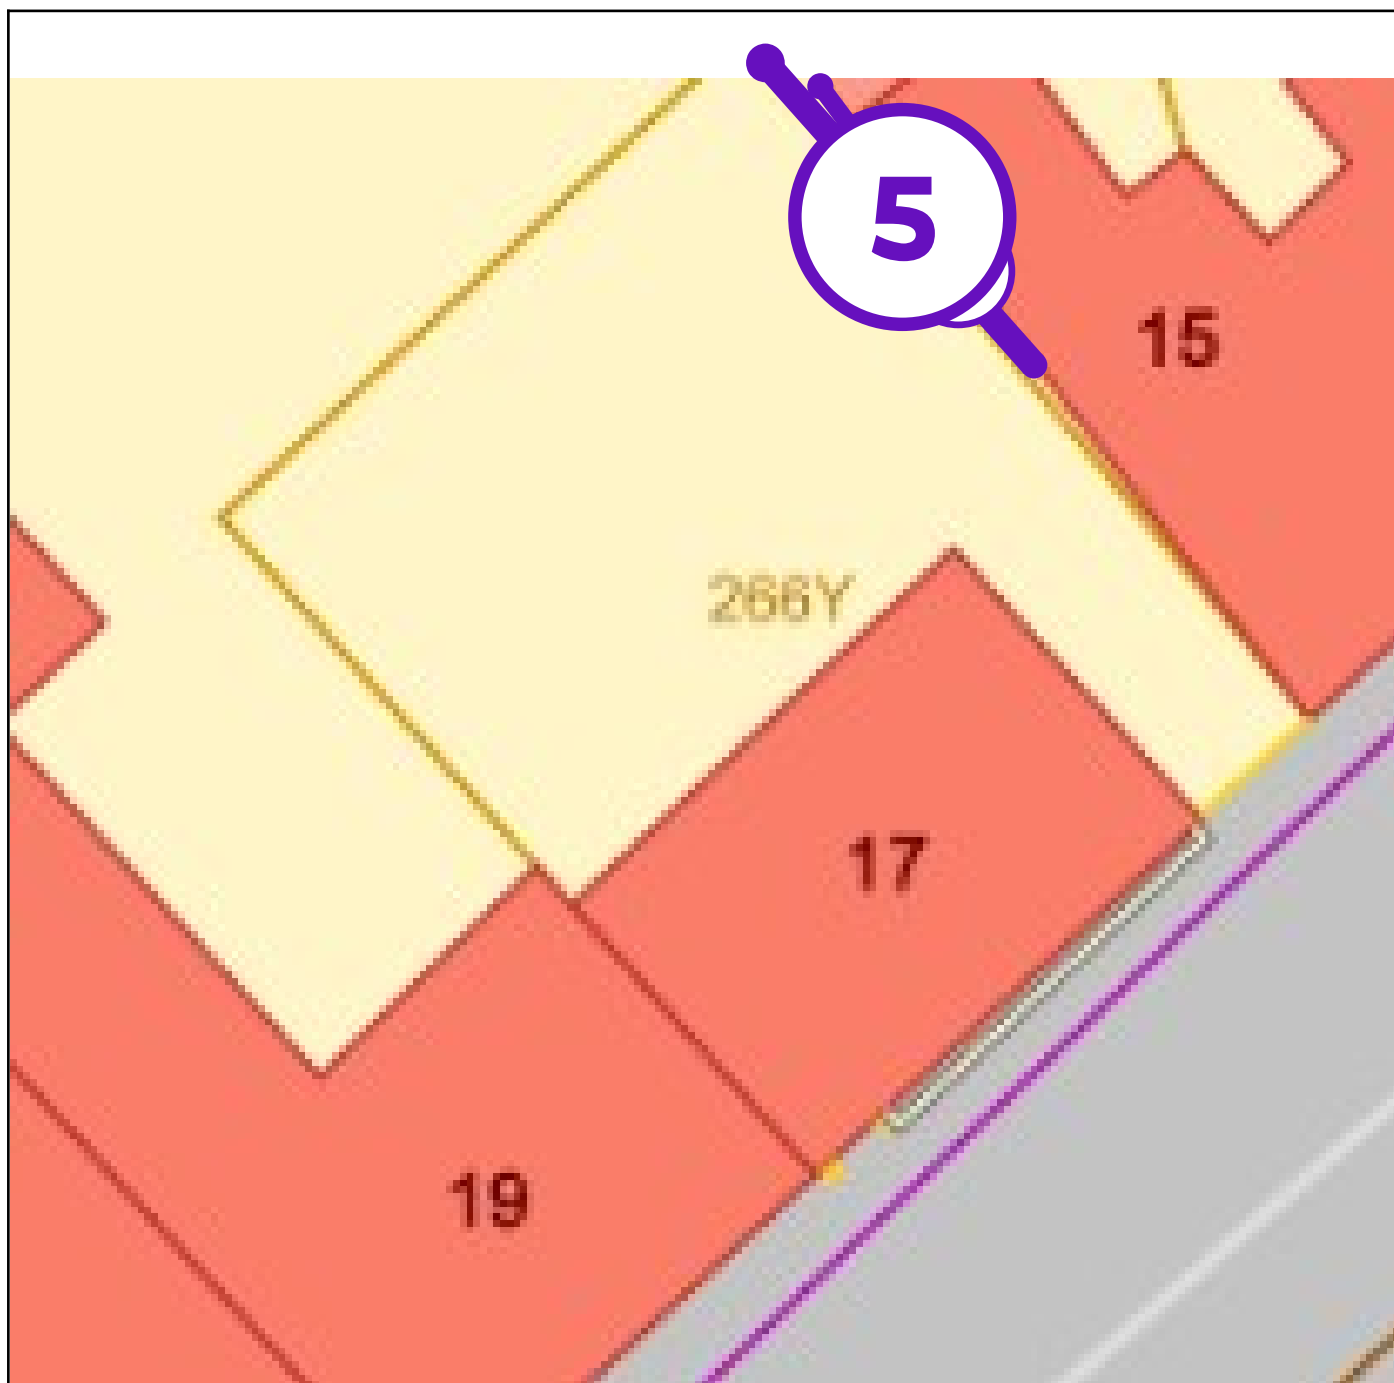
Plan 3.1: Vaststellingen buiten de constructies

Beschrijving	Type	Actie
5. Roofing aan wanden burens	Advies	-
7. Asbestleien wand burens	Advies	-
