Asbestinventarisatetest

Koning Albertstraat 108, 3290 Diest

Attestnummer : 20251218-000304.000

Uitgegeven op : 18.12.2025

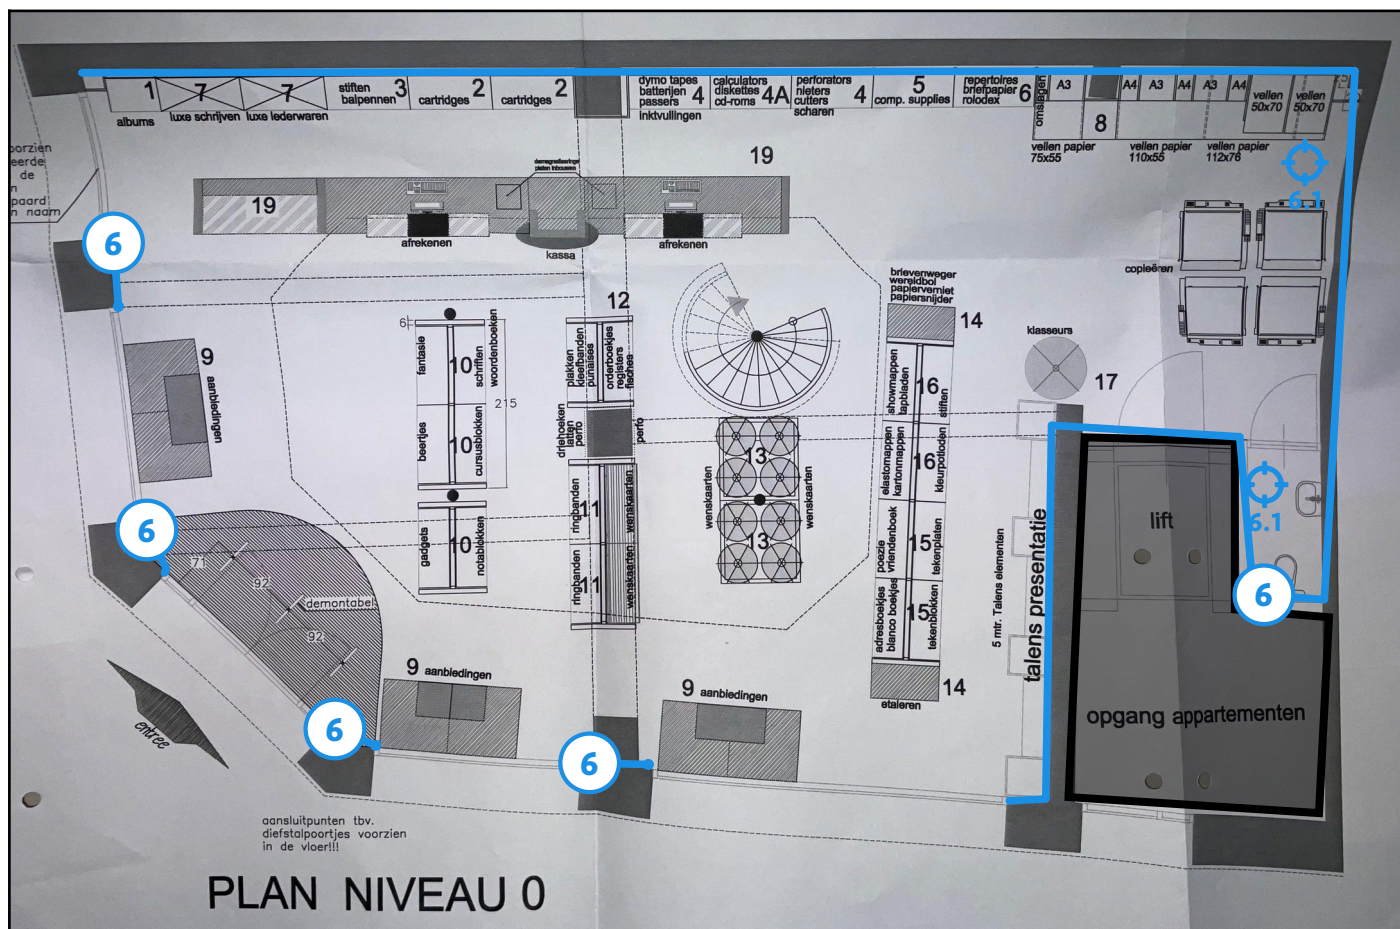
Plan 1.1: Gelijkvloers - pleisterwerk wanden

Beschrijving	Type	Actie
6. Pleisterwerk wanden gelijkvloers	Geen asbest	-
6.1 Code: Mn1 Pleisterwerk wanden gelijkvloers	Mengmonster	-

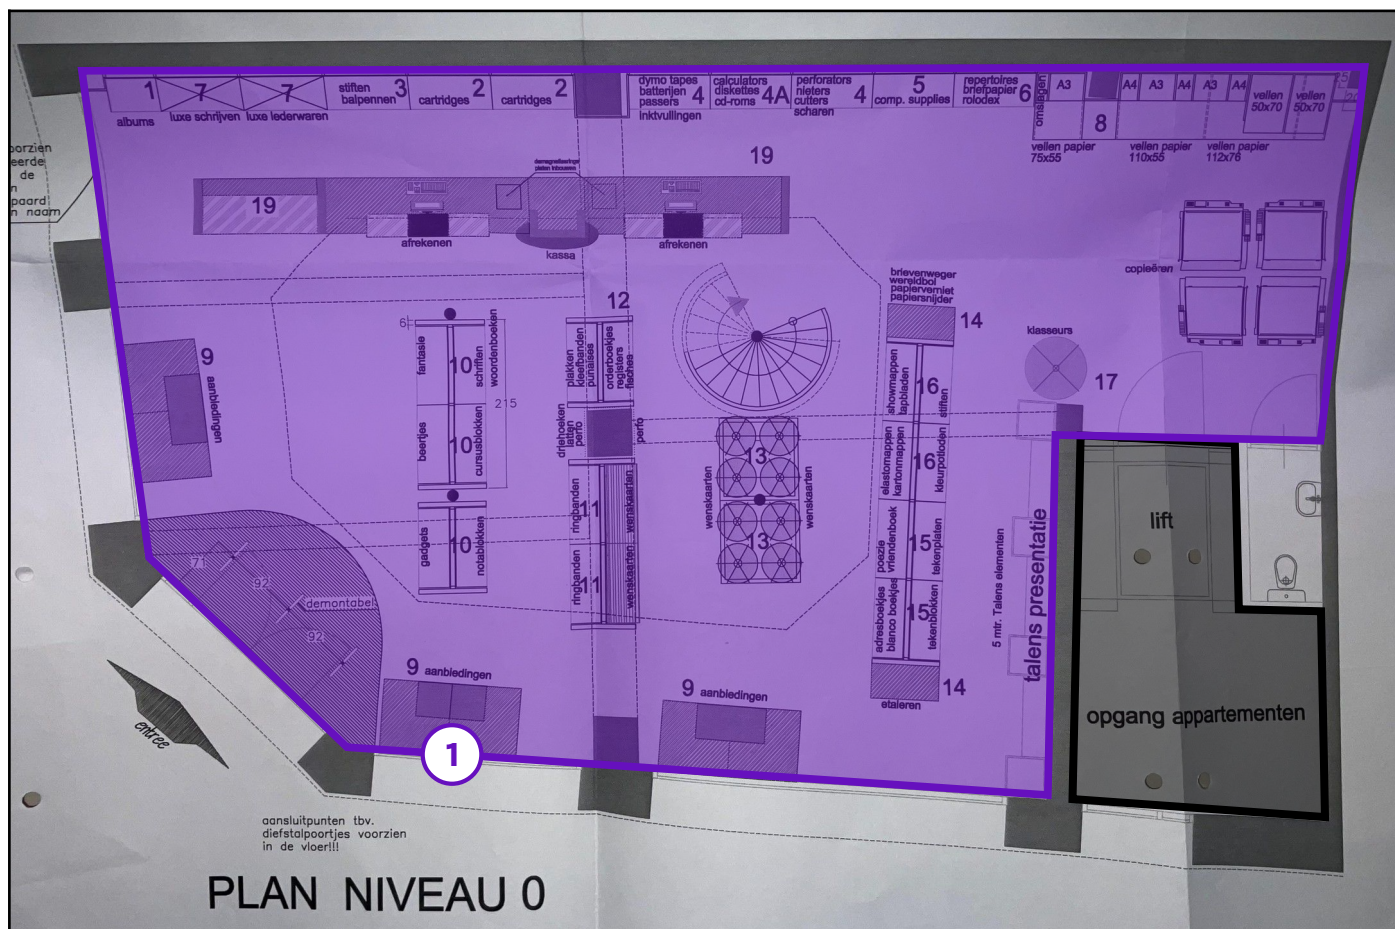
Plan 1.2: Gelijkvloers - pleisterwerk plafonds

Beschrijving	Type	Actie
1. Afsmeerlaag voegen gipskartonplaten	Advies	-

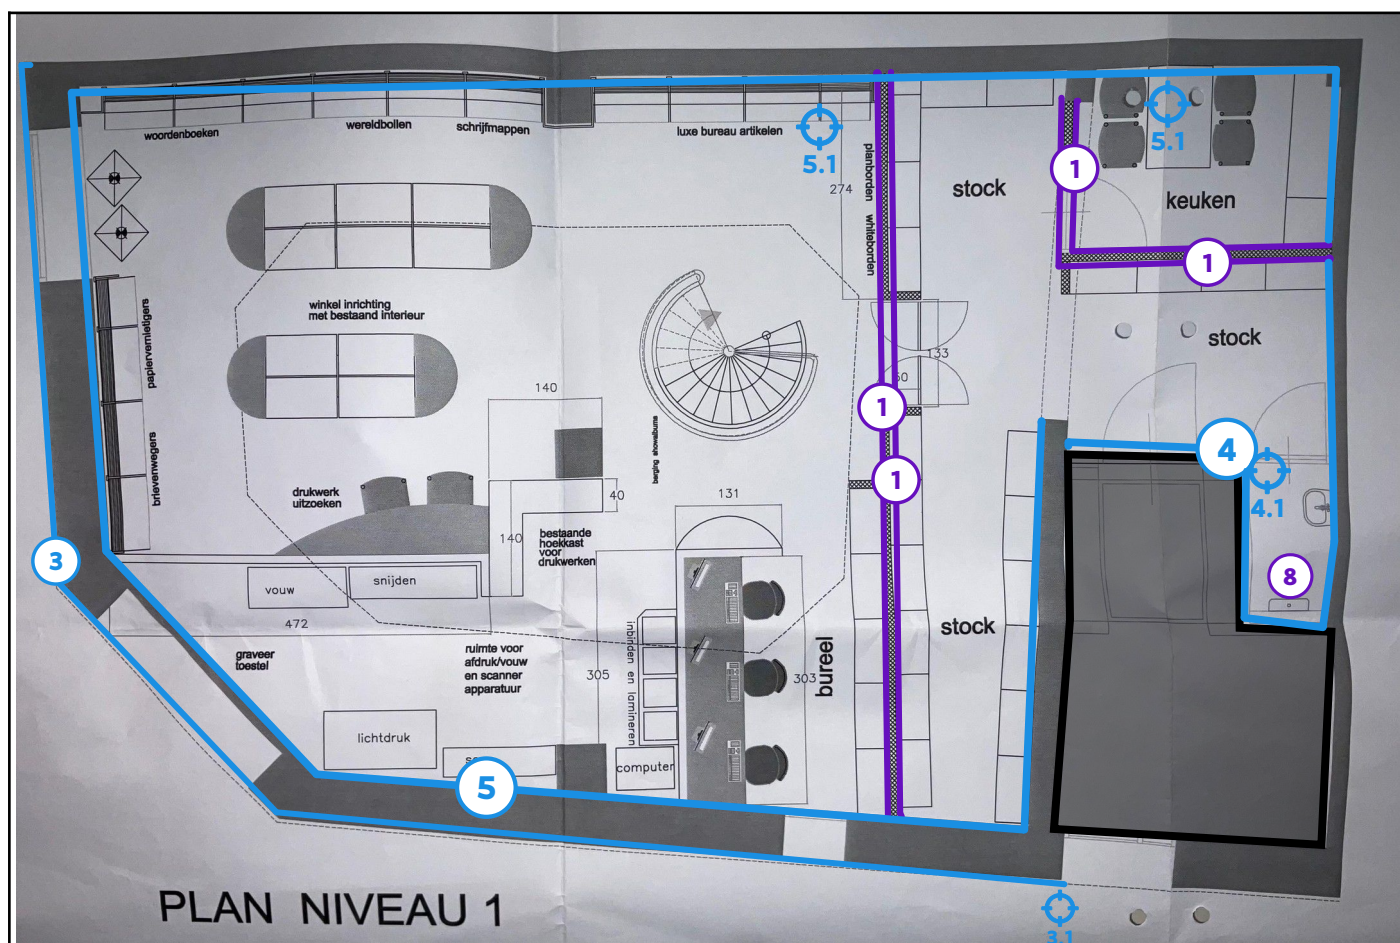
Plan 1.4: Verdiep - pleisterwerk wanden

Beschrijving	Type	Actie
1. Afsmeerlaag voegen gipskartonplaten	Advies	-
3. Crepi gevels	Geen asbest	-
3.1 Code: MN1 Crepi	Puntmonster	-
4. Pleisterwerk stookruimte	Geen asbest	-
4.1 Code: Mn4 pleisterwerk stookruimte	Mengmonster	-
5. Pleisterwerk wanden verdiep	Geen asbest	-
5.1 Code: Mn2 Pleisterwerk wanden verdiep	Mengmonster	-
8. Recente CV Ketel	Overige ruimte of materiaal	-

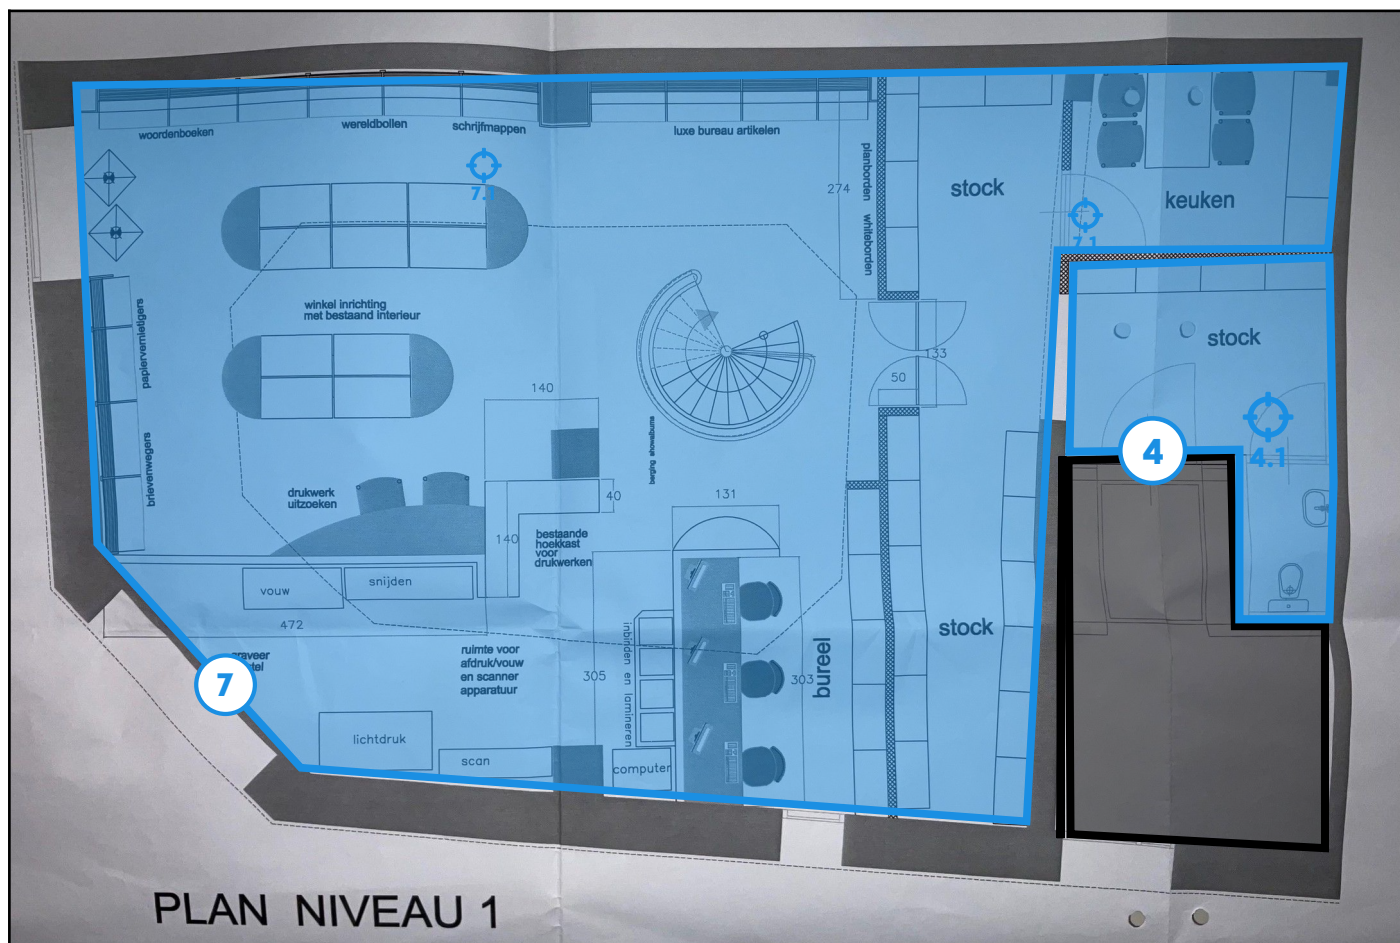
Plan 1.5: Verdiep - pleisterwerk plafonds

Beschrijving	Type	Actie
4. Pleisterwerk stookruimte	Geen asbest	-
4.1 Code: Mn4 pleisterwerk stookruimte	Mengmonster	-
7. Pleisterwerk plafonds verdiep	Geen asbest	-
7.1 Code: Mn3 Pleisterwerk plafonds verdiep	Mengmonster	-
