Asbestinventarisatetest

Diestersteenweg 239, 3293 Diest

Attestnummer : 20251125-000073.000

Uitgegeven op : 25.11.2025

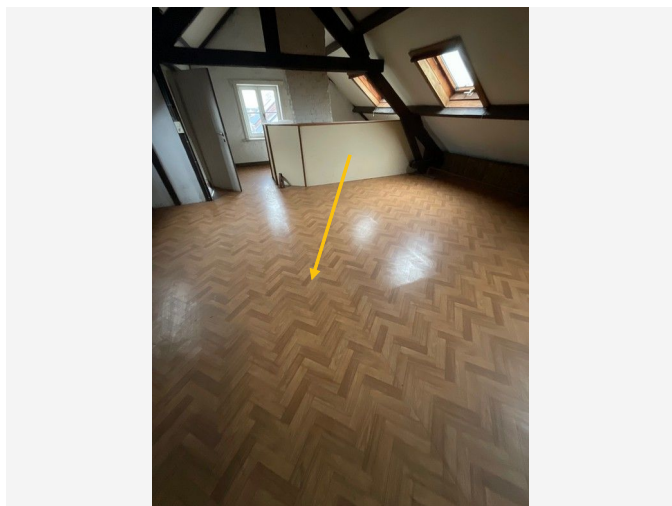
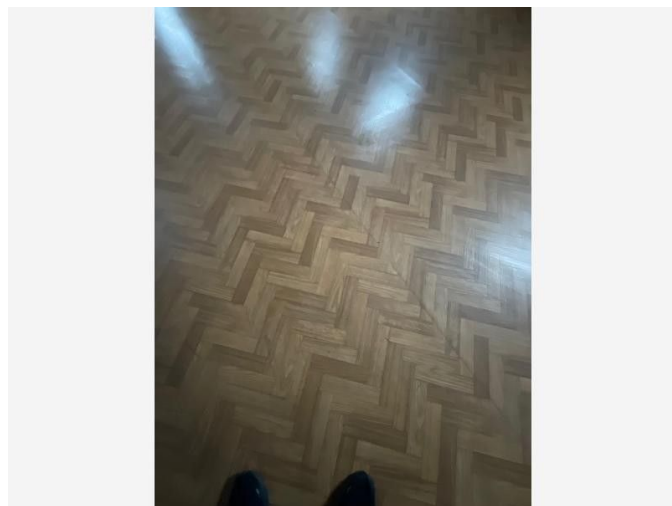
Informatie over een niet-asbestverdacht materiaal

Basis voor advies	De asbestdeskundige beoordeelt het materiaal als niet-asbestverdacht.
--------------------------	---

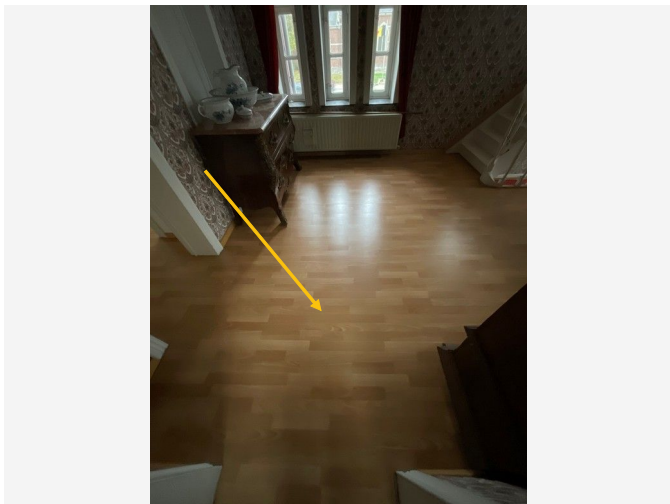
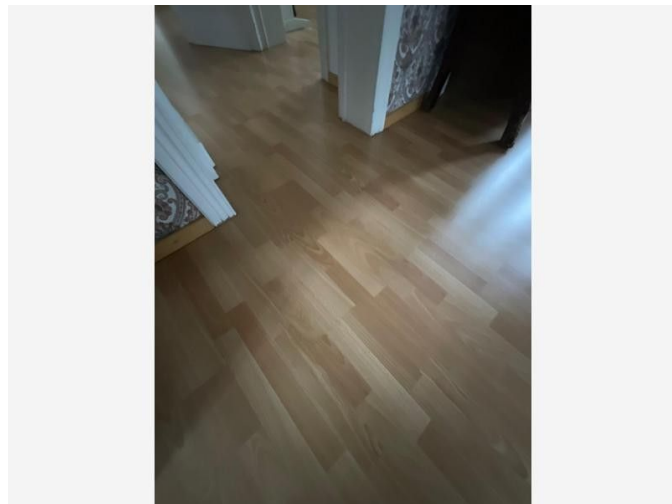
Informatie over een niet-asbestverdacht materiaal

Basis voor advies	De asbestdeskundige beoordeelt het materiaal als asbesthoudend op basis van een beoordeling met het blote oog.
--------------------------	--

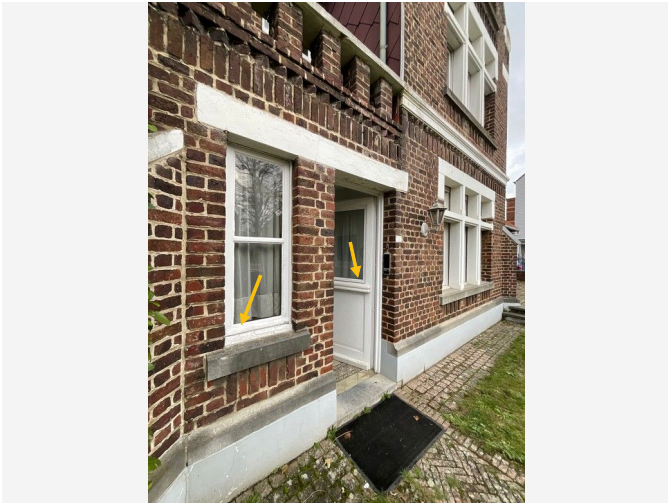
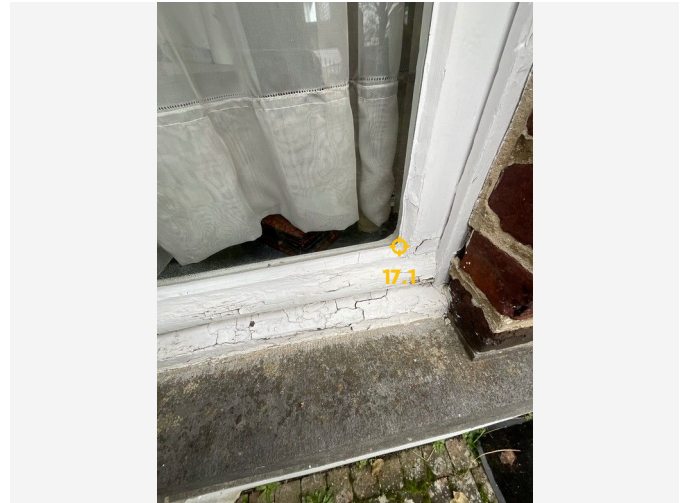
Beschrijving	Mastiek (glas)
Omgeving	Buiten
Primaire drager	Wandopening verticaal (raam, deur, ...)
Bindmiddel van materiaal	Kitten, mastiek, pasta
Gebondenheid op basis van bindmiddel	Hecht
Hoeveelheid (gewicht - aantal)	<ul style="list-style-type: none">• 2,00 kg - 1 stuk
Totaal gewicht	2,00 kg
Identificatiemethode	Een monstername door de asbestdeskundige met laboanalyse door een asbestlabo.
Destructieve handeling voor identificatie	Nee
Opmerking	De hoeveelheid is een zo nauwkeurig mogelijke opmeting. Hieraan kunnen evenwel geen rechten worden ontleend.

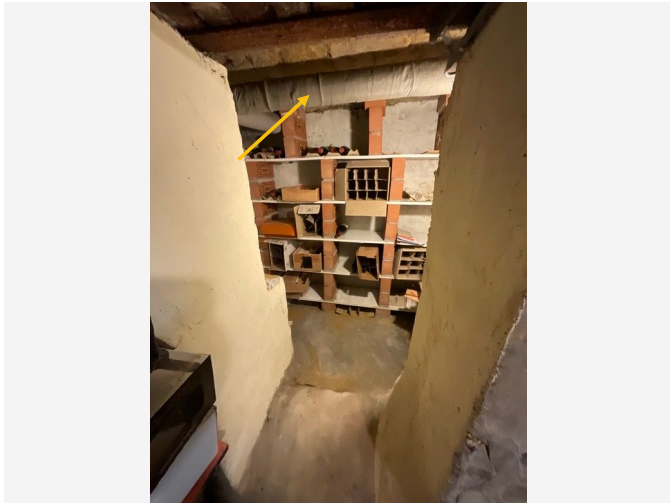
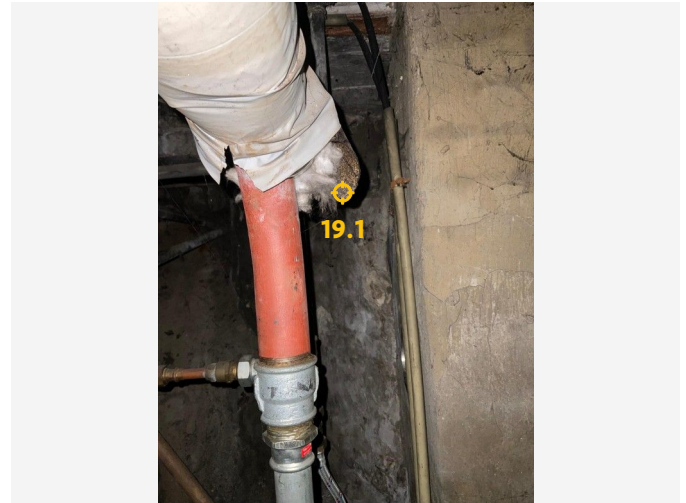
Fiche 19: Leidingisolatie (bitumen)

Geen asbest

Beschrijving	Leidingisolatie (bitumen)
Omgeving	Binnen
Primaire drager	HVAC infrastructuur en uitrusting
Bindmiddel van materiaal	Karton - papier - viltachtig
Gebondenheid op basis van bindmiddel	Niet-hechtgebonden
Hoeveelheid (lengte - omtrek - dikte - aantal)	<ul style="list-style-type: none">• 20,00 m - 38,00 cm - 0,30 cm - 1 stuk
Totaal volume	0,023 m ³
Identificatiemethode	Een monstername door de asbestdeskundige met laboanalyse door een asbestlabo.
Destructieve handeling voor identificatie	Nee
Opmerking	De hoeveelheid is een zo nauwkeurig mogelijke opmeting. Hieraan kunnen evenwel geen rechten worden ontleend.

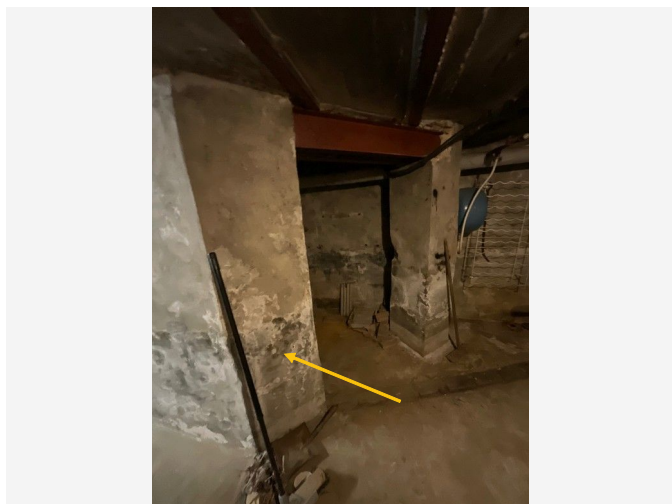
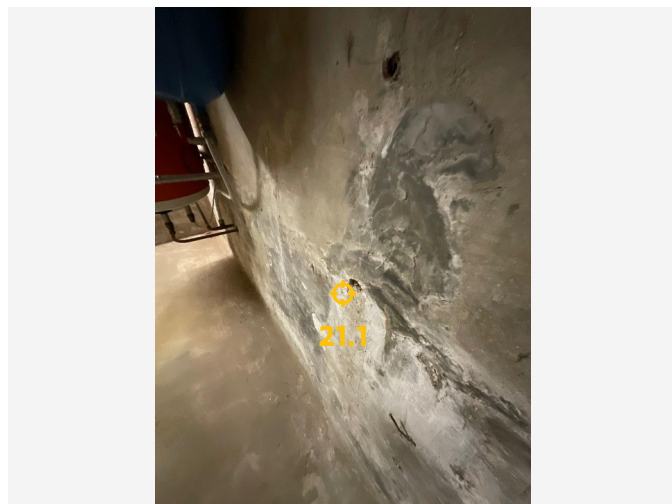
Fiche 21: Cementen smeerlaag binnen

Geen asbest

#	Type	Referentie	Resultaat
21.1	Puntmonster	Mn10 Cementpleister kelder	Geen asbest

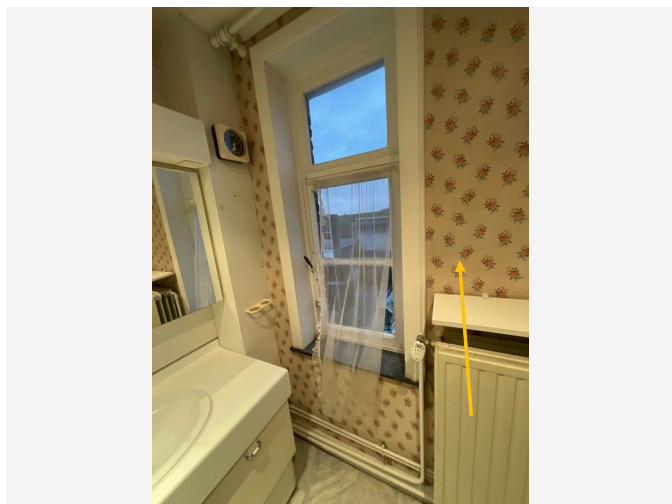
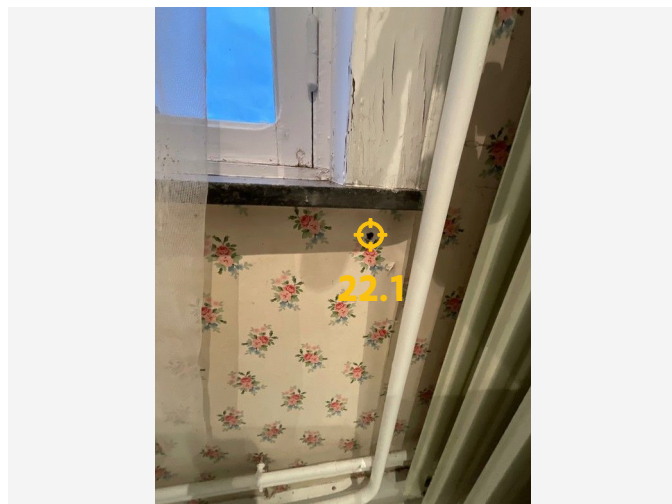
Geen asbest

#	Type	Referentie	Resultaat
22.1	Mengmonster	Mn1 pleister wand	Geen asbest

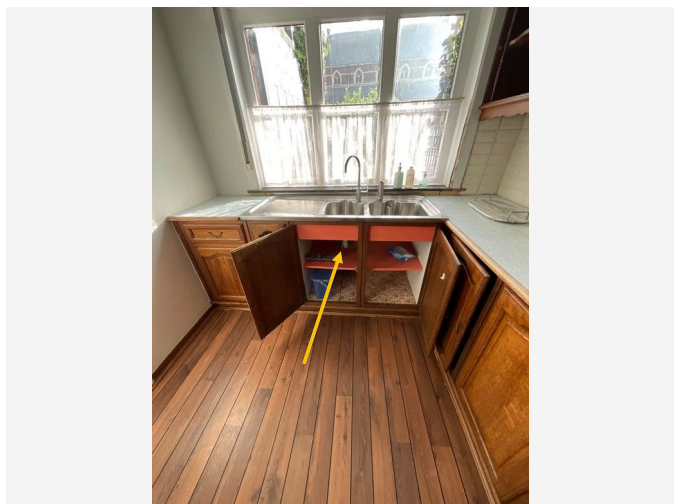
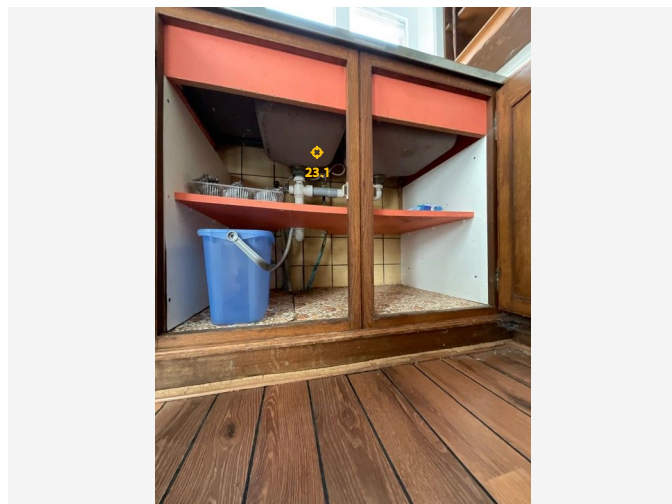
Fiche 23: Anti-dreun

Geen asbest

#	Type	Referentie	Resultaat
23.1	Puntmonster	Mn3 anti dreun	Geen asbest

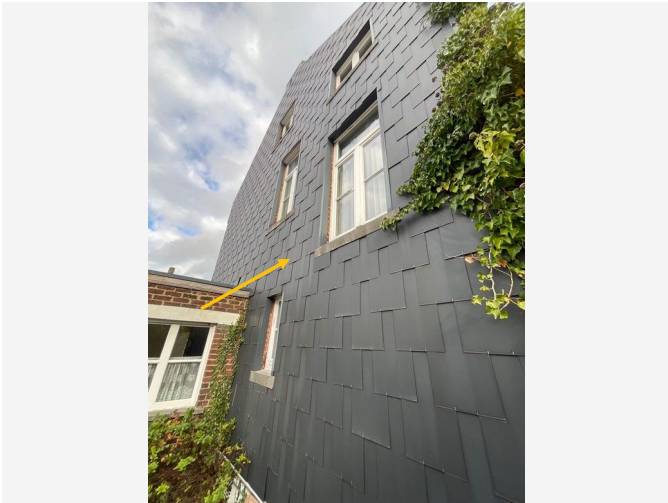
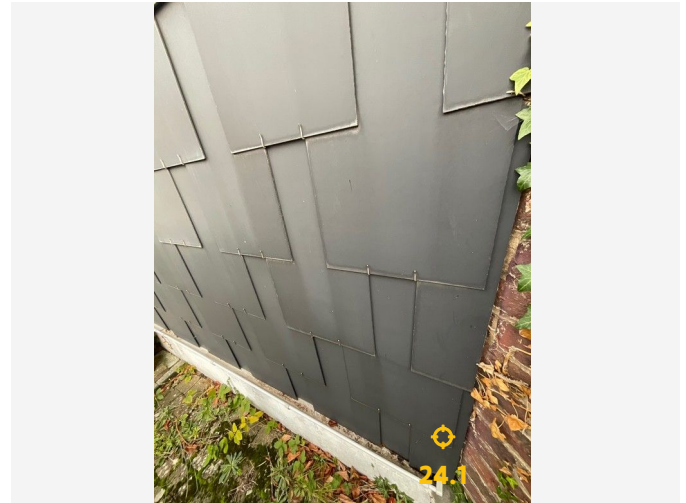
Fiche 24: Gevel met leien (zwart)

Geen asbest

#	Type	Referentie	Resultaat
24.1	Puntmonster	Mn5 leien zwart	Geen asbest

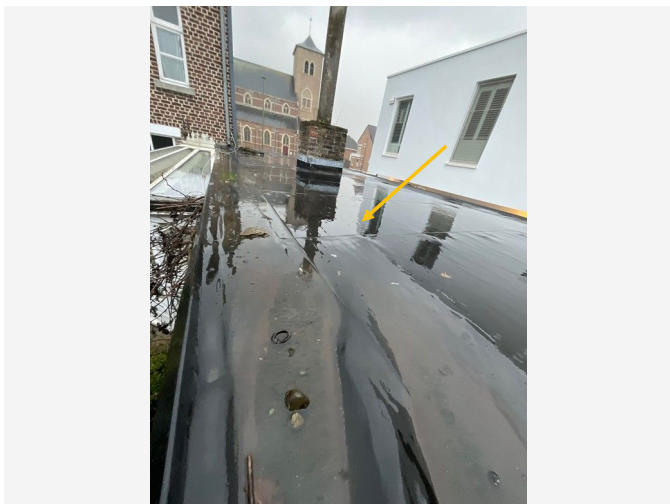
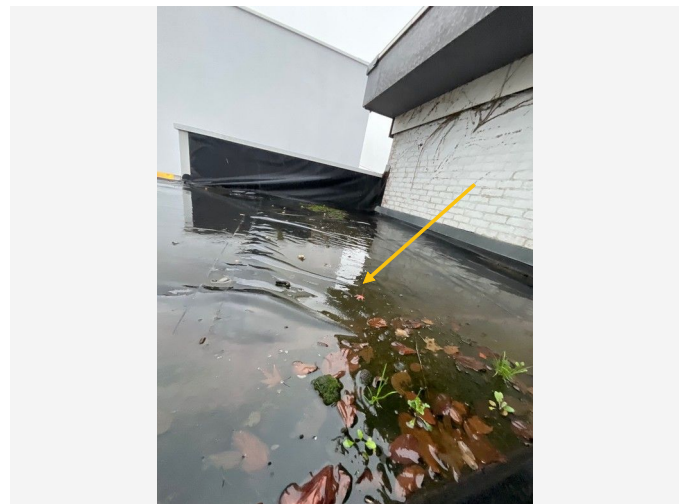
Beschrijving	Notitie	Terug te vinden op plannen
Fiche 25: Dakbedekking plat dak (niet verdacht)	De dakbedekking (EPDM) is niet asbestverdacht. Het is niet uitgesloten dat de EPDM werd gelegd op bestaande, mogelijk asbestverdachte roofing. Bij werken, laat dit controleren.	Plan 1.11: Dak - epdm - schouwen - leien - rookgaskanaal
Fiche 26: Recente CV Ketel	Verwarmingstoestel met een bouwjaar na 2001 (zie bijlage)	-
