Asbestinventarisatetest

Schellekensberg 11, 3290 Diest

Attestnummer : 20260327-000087.000

Asbestveilig (maar niet asbestvrij)

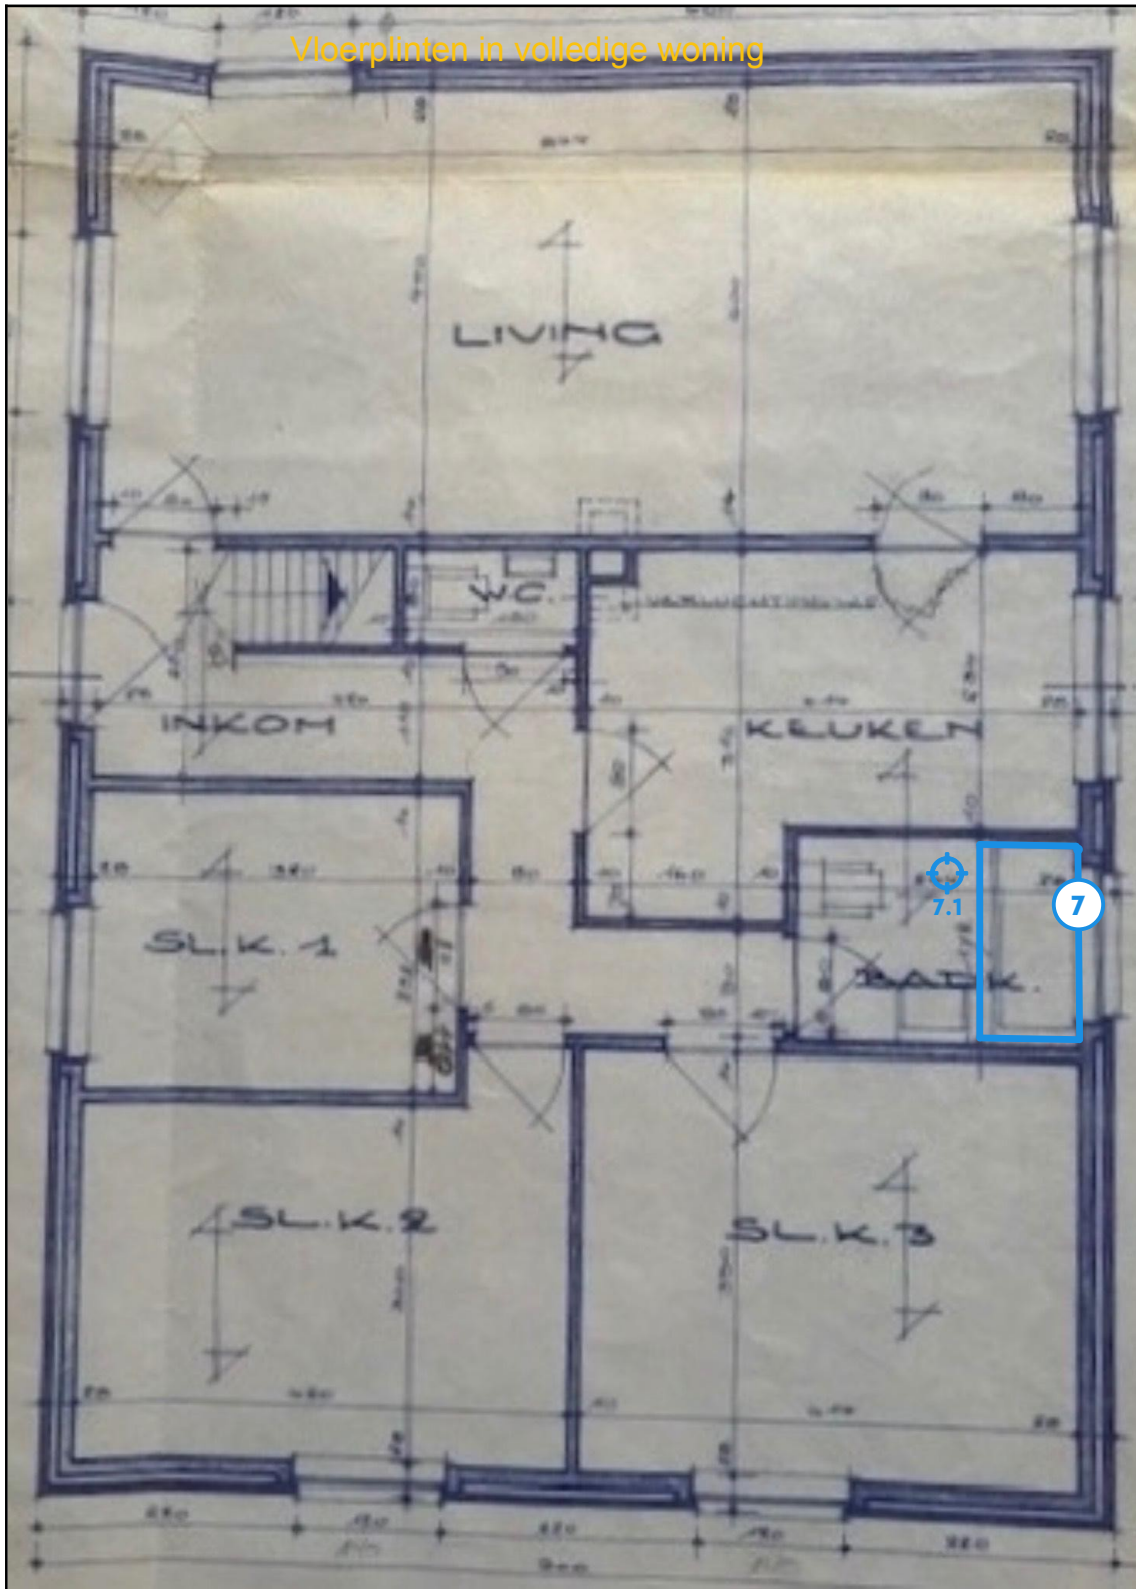
Plan 1.1: Gelijkvloers - lijmlaag

5. Plinten (lijm)	Advies	-
7. Lijmlaag tegels badkamer	Geen asbest	-
7.1 Code: Mn3 lijm	Puntmonster	-

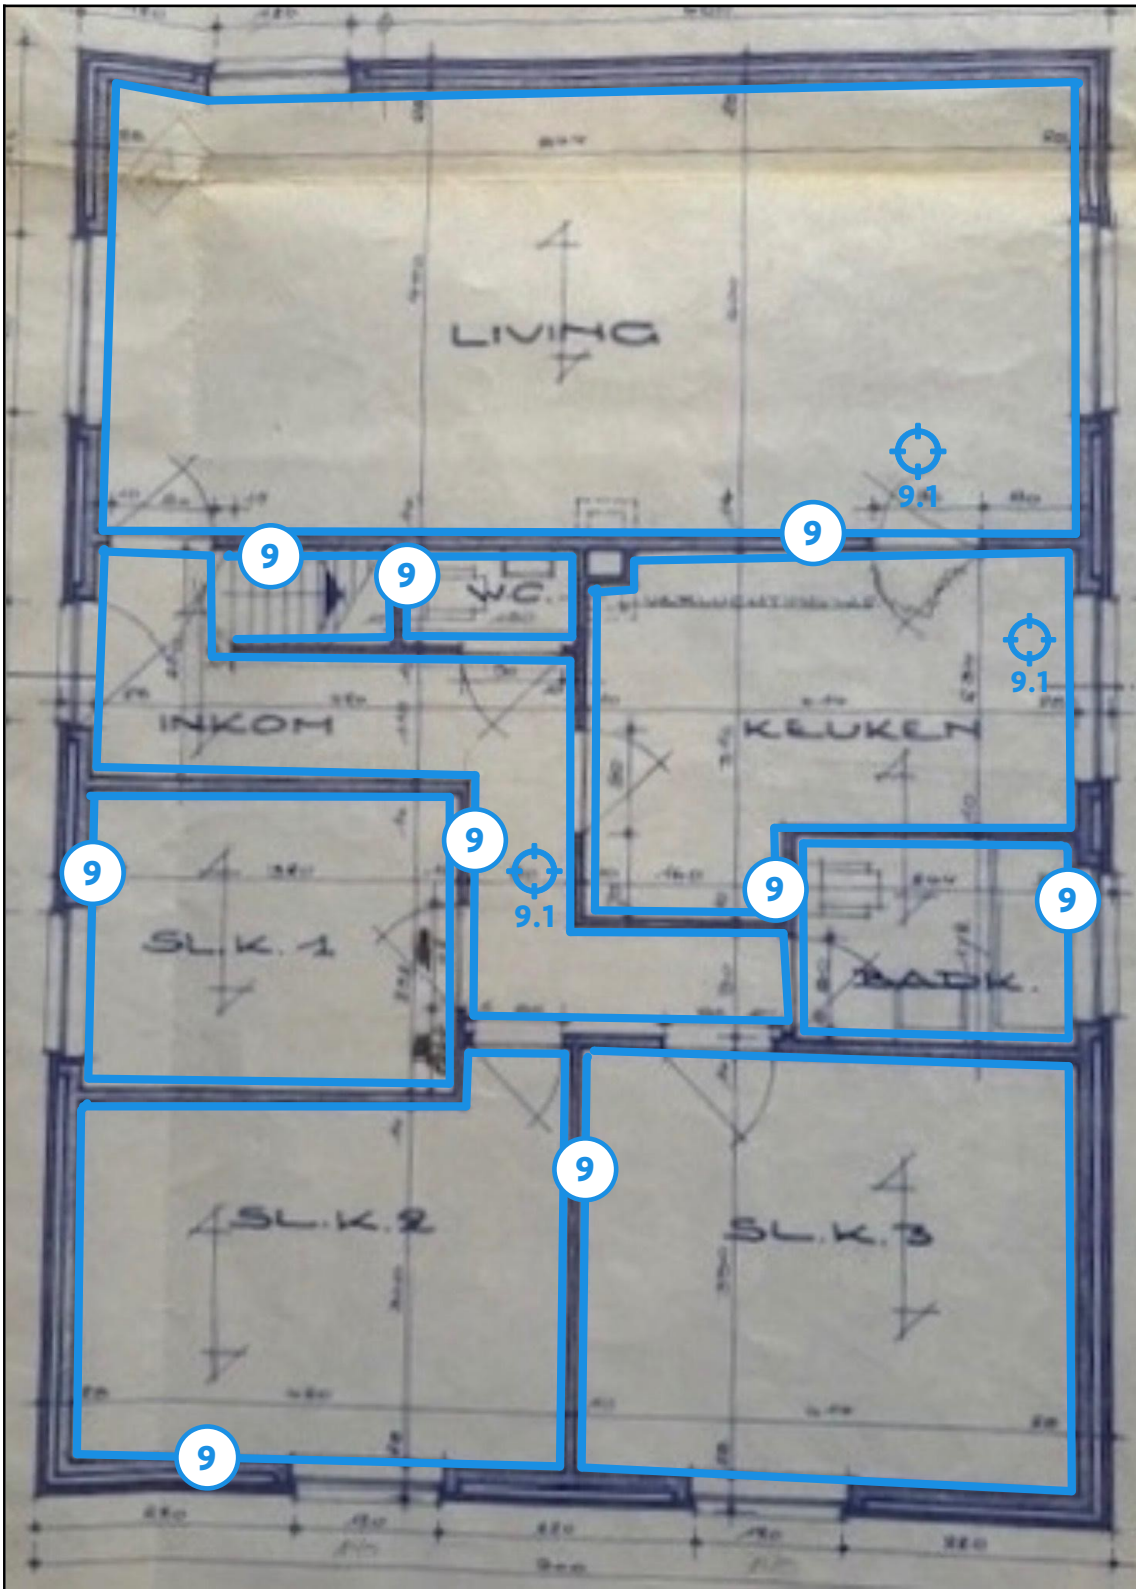
Plan 1.2: Gelijkvloers - pleisterwerk wanden

9. Pleisterwerk wanden	Geen asbest	-
9.1 Code: Mn1 pleister wand	Mengmonster	-

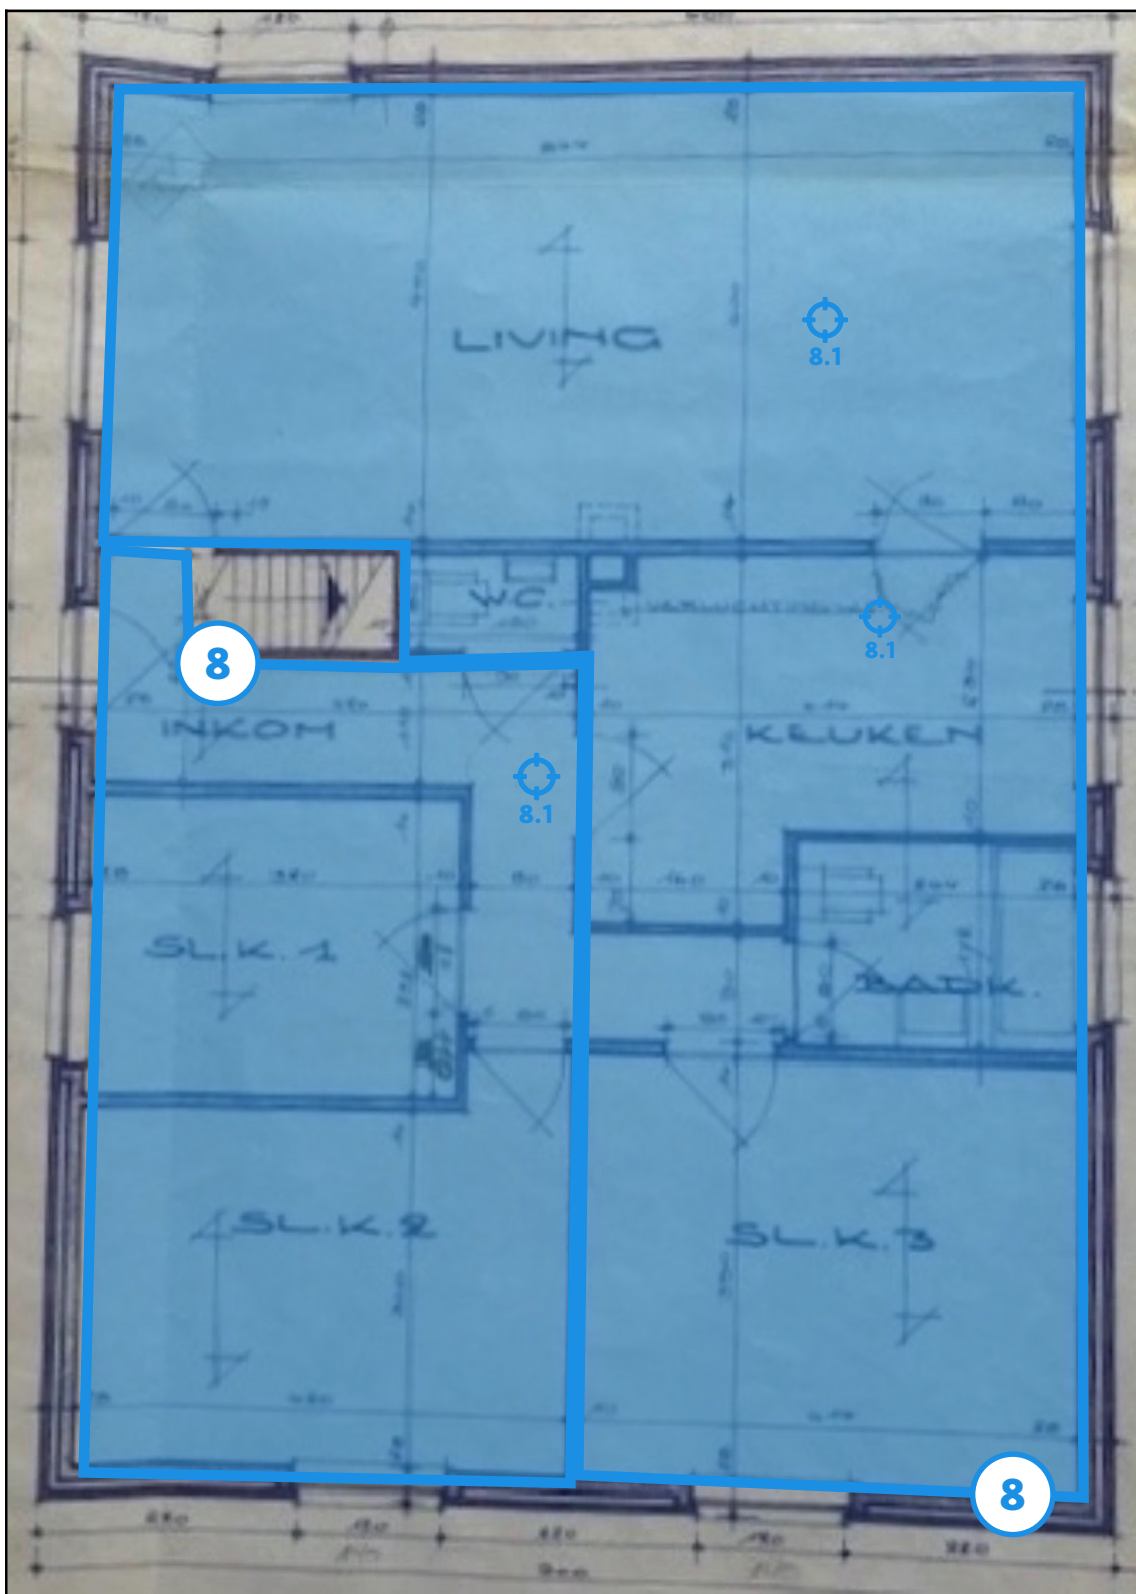
Plan 1.3: Gelijkvloers - pleisterwerk plafonds

8. Pleisterwerk plafonds	Geen asbest	-
8.1 Code: MN2 pleister plafond	Mengmonster	-

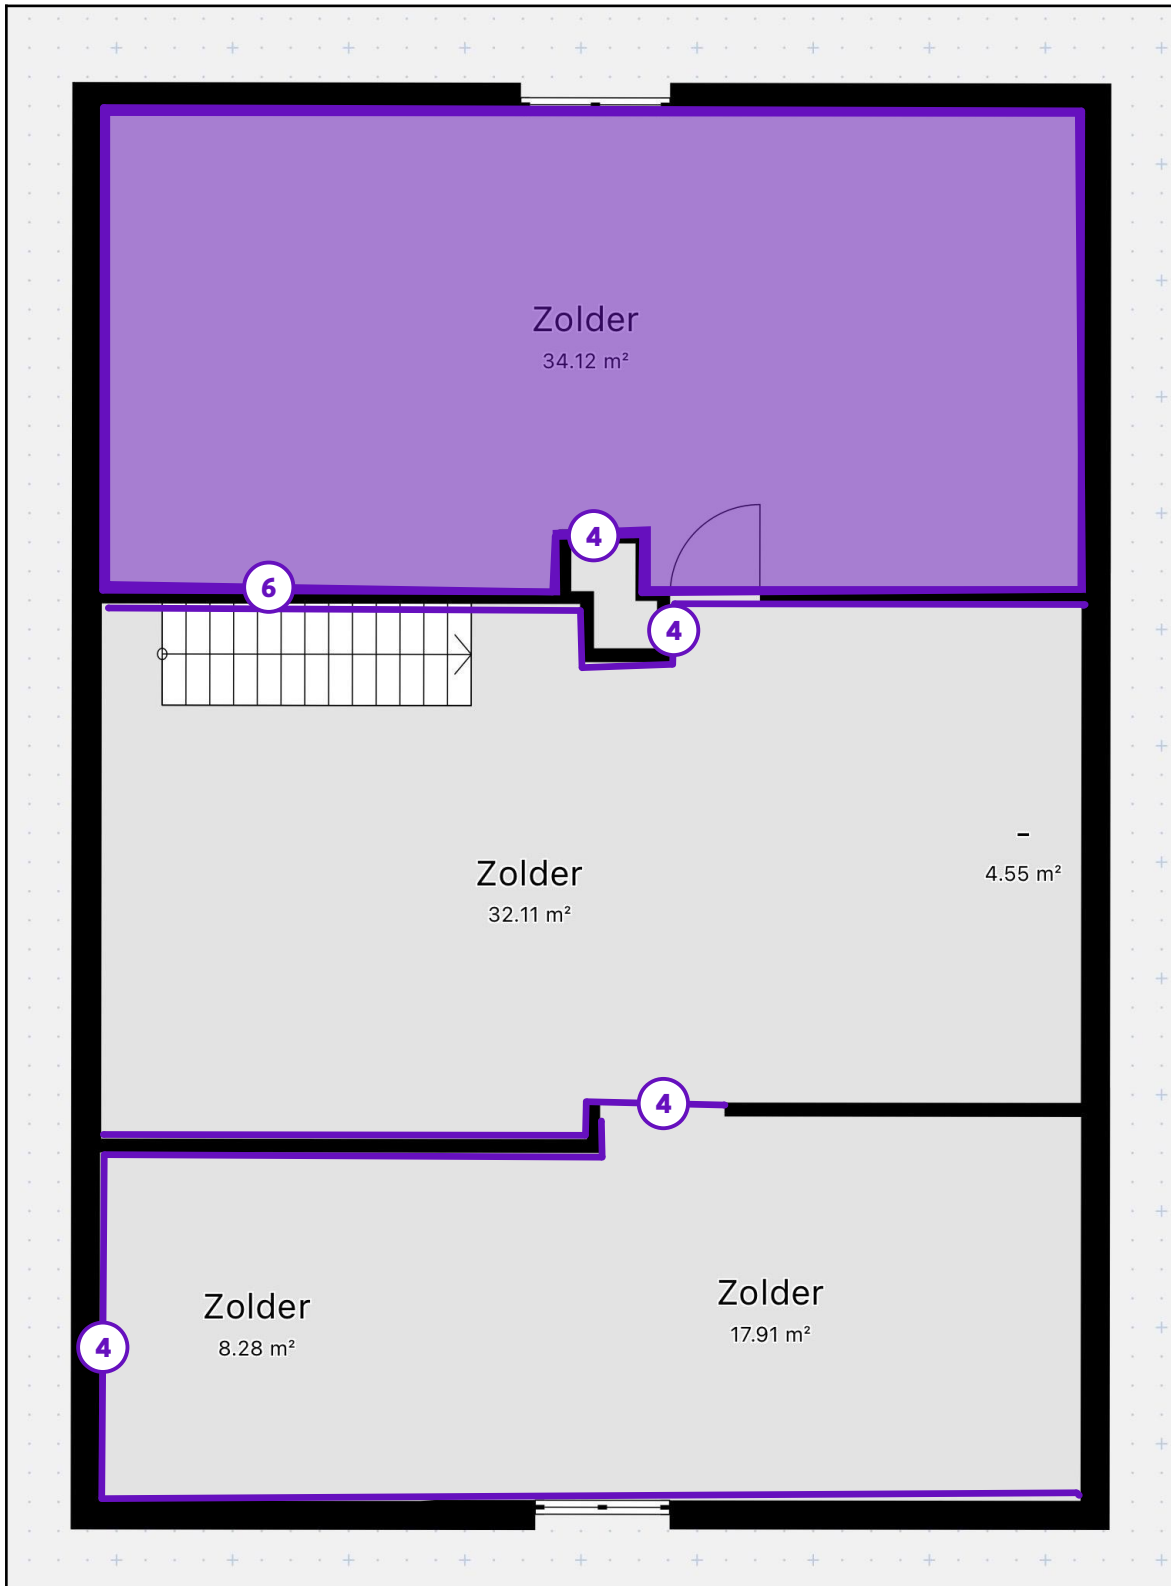
Plan 1.5: Zolder - wanden in hout - vast tapijt

4. Houten/kunststof wanden & plafonds	Advies	-
6. Vast tapijt	Advies	-

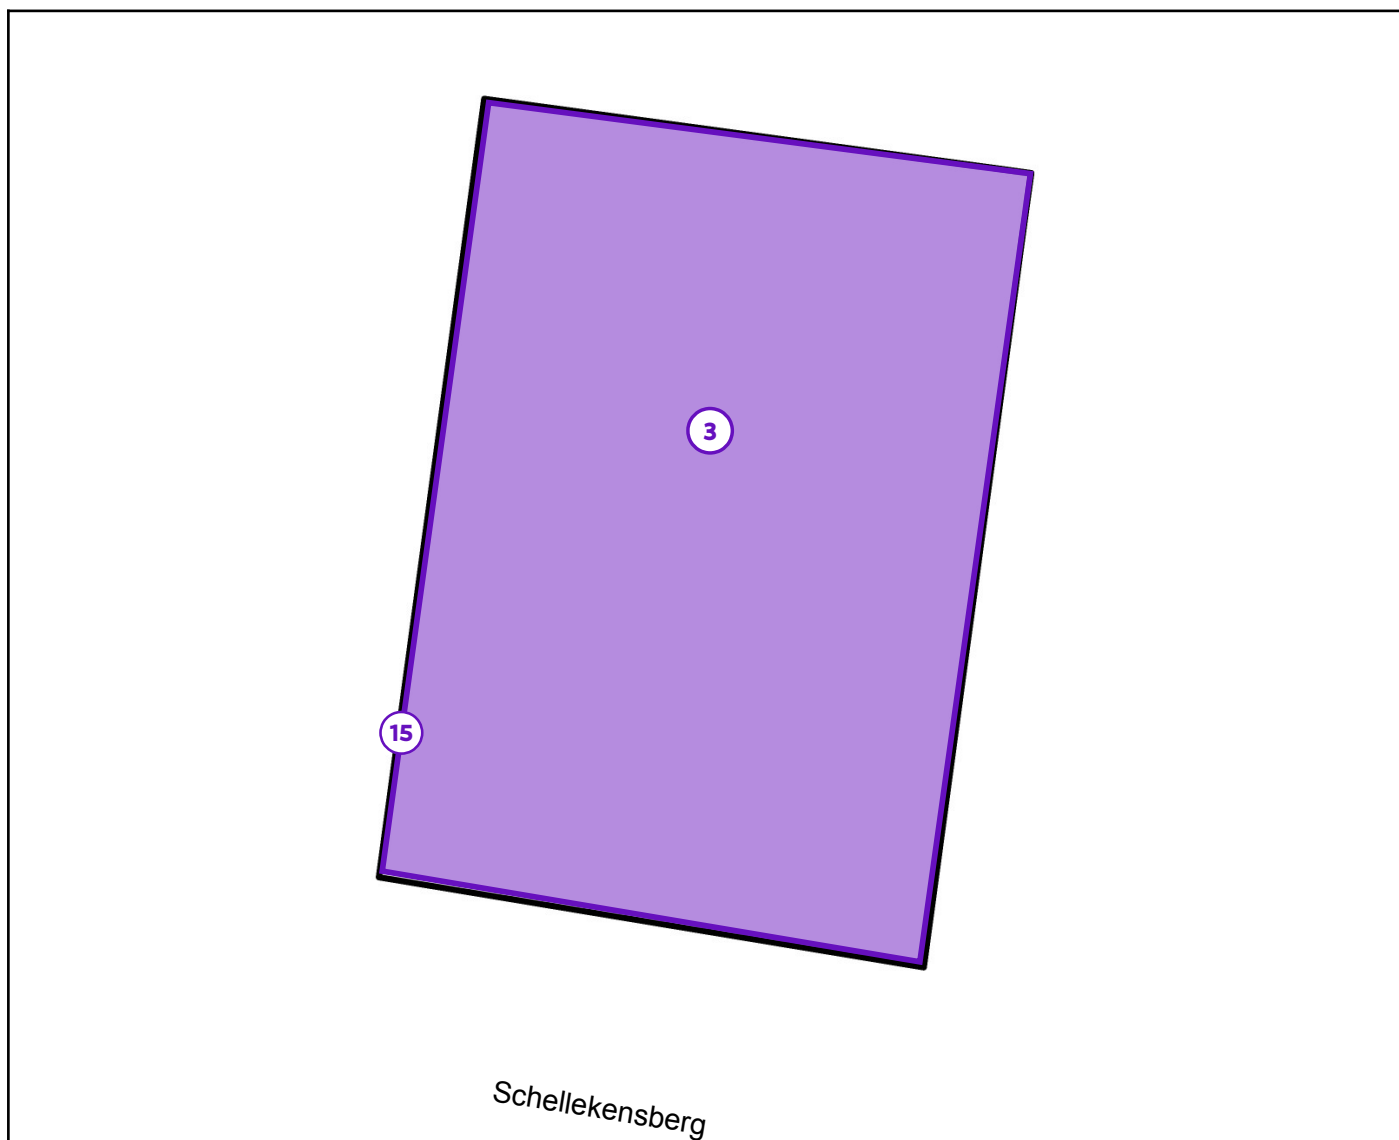
Plan 1.6: Dak - geen onderdak aanwezig - schouw

Beschrijving	Type	Actie
3. Schouw	Beperking	-
15. Geen onderdak aangetroffen	Overige ruimte of materiaal	-

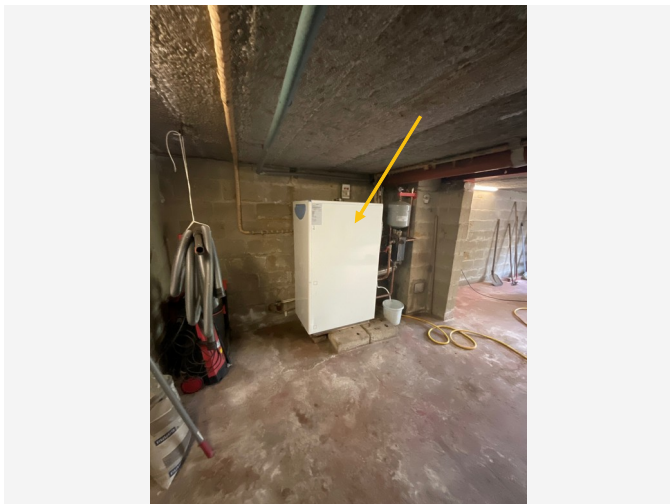
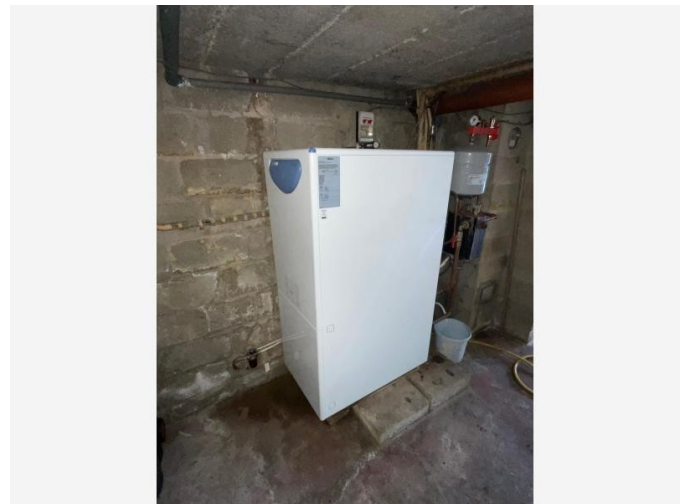
Beschrijving	Notitie	Terug te vinden op plannen
Fiche 10: Recente cv ketel	Bouwjaar <2001	Plan 1.4: Garage/kelder - roetluik - bakeliet - cv
Fiche 11: Silicone kit (niet verdacht)	Siliconekit is een elastisch afdichtingsmiddel	-
Fiche 12: Dakbedekking bestaande uit pannen (niet verdacht)	De dakbedekking is niet-asbestverdacht.	-

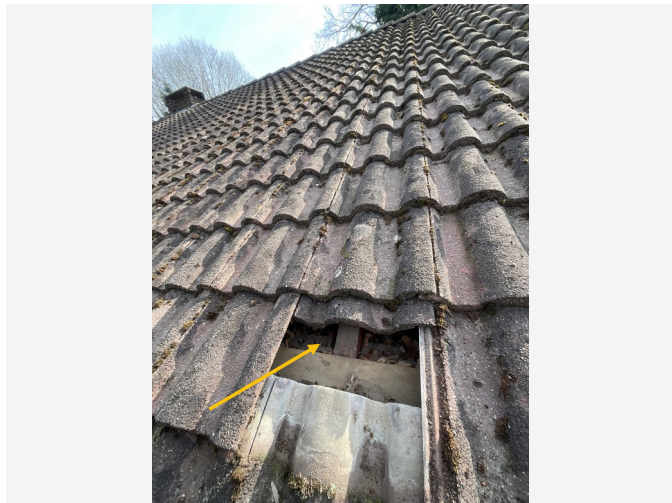
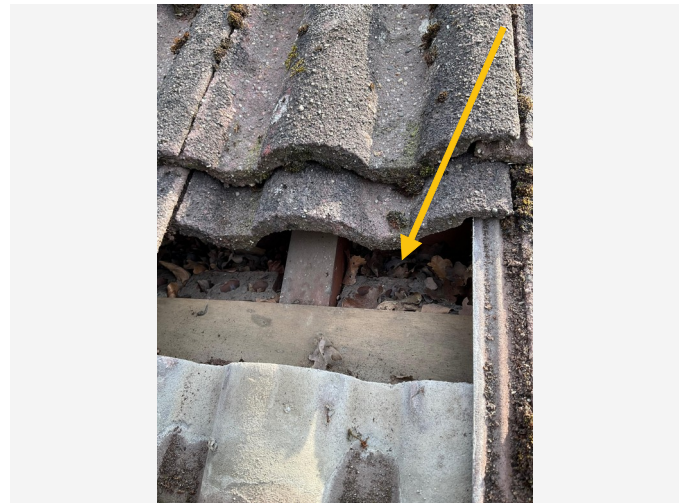
Beschrijving	Notitie	Terug te vinden op plannen
Fiche 13: Leidingisolatie (niet aanwezig)	Er is geen asbestverdachte leidingisolatie aanwezig.	-
Fiche 14: Liftinfrastructuur (niet aanwezig)	Er is geen liftinfrastructuur aanwezig op de inspectielocatie.	-
Fiche 15: Geen onderdak aangetroffen	Na het optillen van een pan werd geen asbestverdacht onderdak aangetroffen. Dit betekent niet dat er geen onderdak aanwezig kan zijn op plaatsen die niet gecontroleerd werden. Bij werken, laat een eventueel aangetroffen onderdak controleren op aanwezigheid van asbest.	Plan 1.6: Dak - geen onderdak aanwezig - schouw
