# Asbestinventarisatetest

Diestsebaan 62, 3290 Diest

Attestnummer : 20260605-000333.000

Uitgegeven op : 05.06.2026

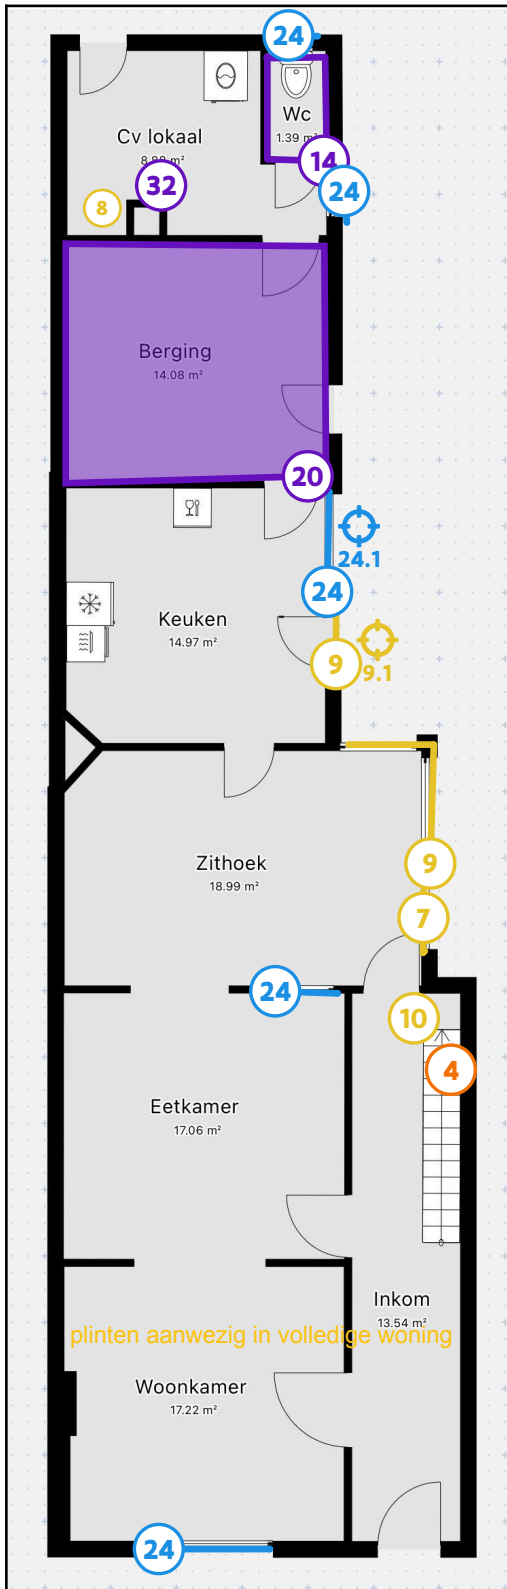
# Plan 1.1: Gelijkvloers - vloerbedekking - bakeliet

4. Bakeliet schakelaars/stopcontacten	Asbestmateriaal	Verwijderen
7. Glasal deurpaneel	Asbestmateriaal	Zorgvuldig beheren
8. Bakeliet schakelkast	Asbestmateriaal	Zorgvuldig beheren
9. Mastiek glas aluminium ramen	Asbestmateriaal	Zorgvuldig beheren
9.1 Code: Mn5 mastiek glas alu ramen	Puntmonster	-
10. schakelkast	Asbestmateriaal	Zorgvuldig beheren
14. Houten/kunststof wanden & plafonds	Advies	-
20. Vloerzeil berging	Advies	-
22. Plinten (lijm)	Advies	-
24. Mastiek houten ramen	Geen asbest	-
24.1 Code: Mn8 mastiek houten ramen	Puntmonster	-
32. Geen asbestverdachte materialen aan de recente CV-ketel	Overige ruimte of materiaal	-

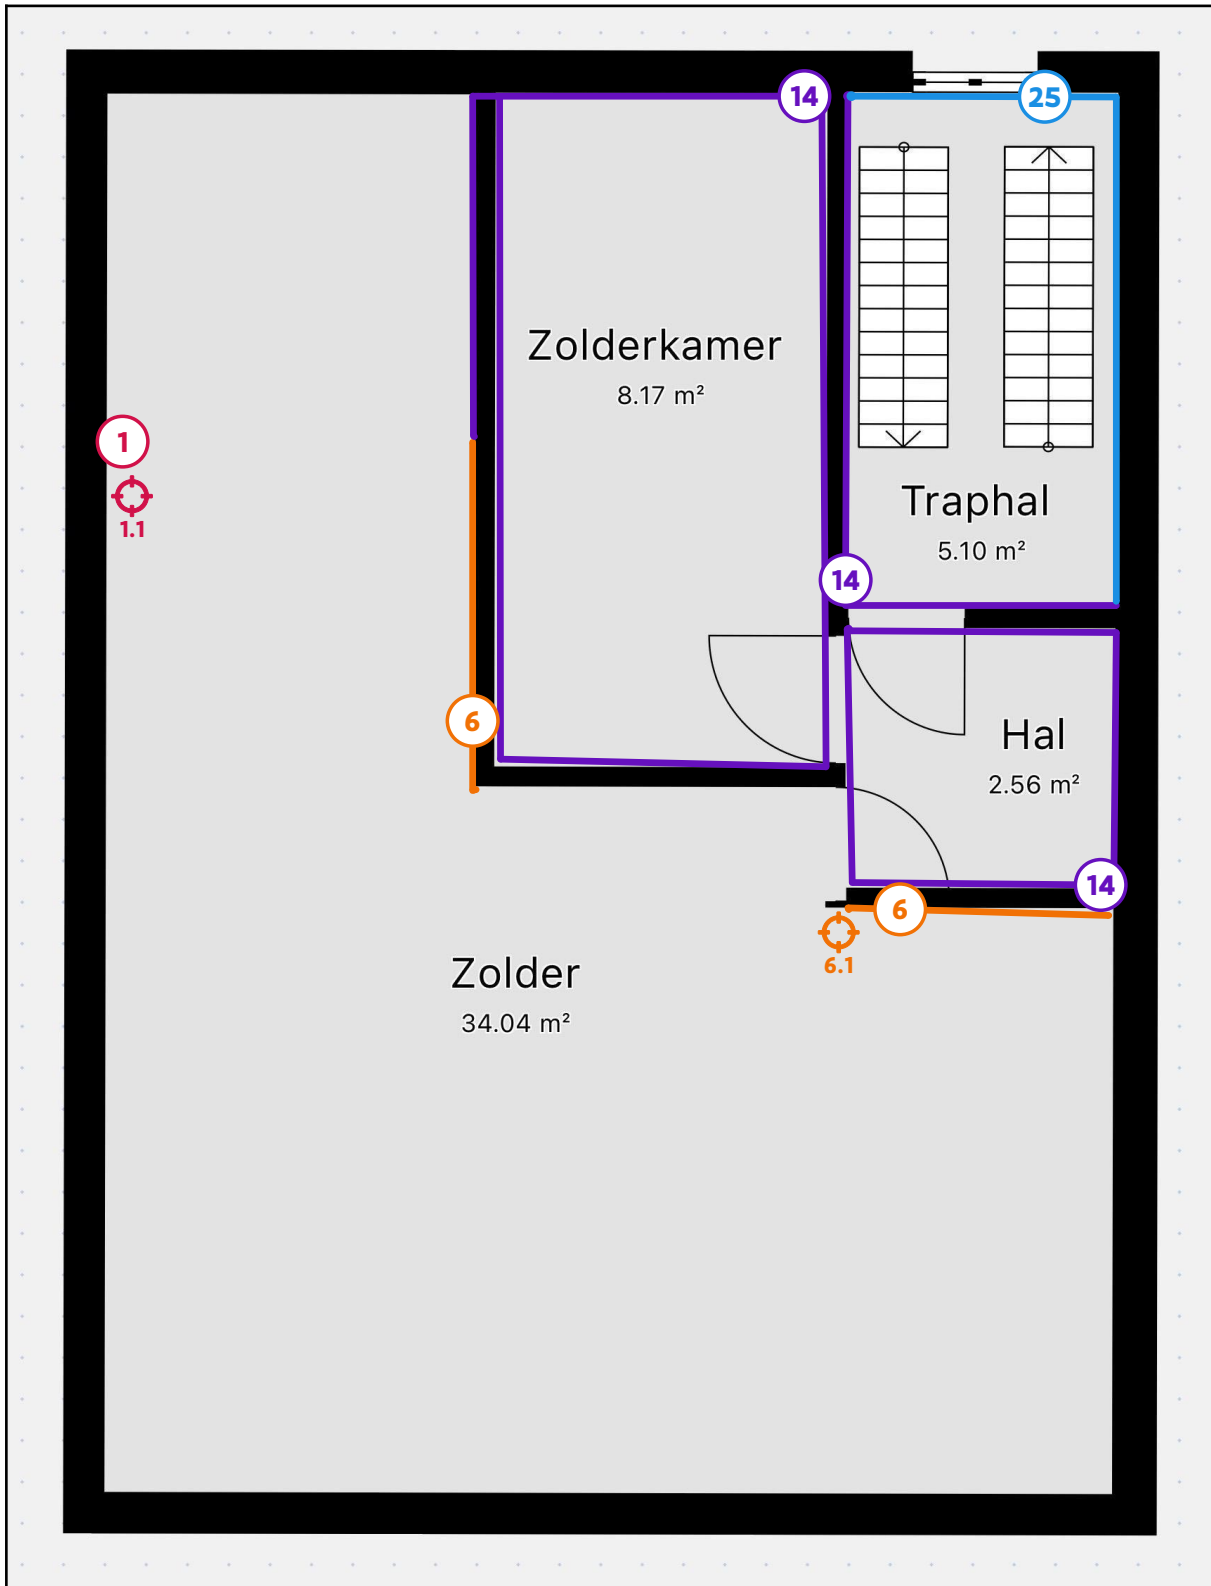
## Plan 1.8: Zolder - afwerking wanden

1. Rookgaskanaal zolder	Asbestmateriaal	Dringend verwijderen
1.1 Code: Mn10 Rookgaskanaal	Puntmonster	-
6. Zijwanden zolder	Asbestmateriaal	Verwijderen
6.1 Code: Mn11 menuiserie zijwand	Puntmonster	-
14. Houten/kunststof wanden & plafonds	Advies	-
25. Pleisterwerk wanden	Geen asbest	-

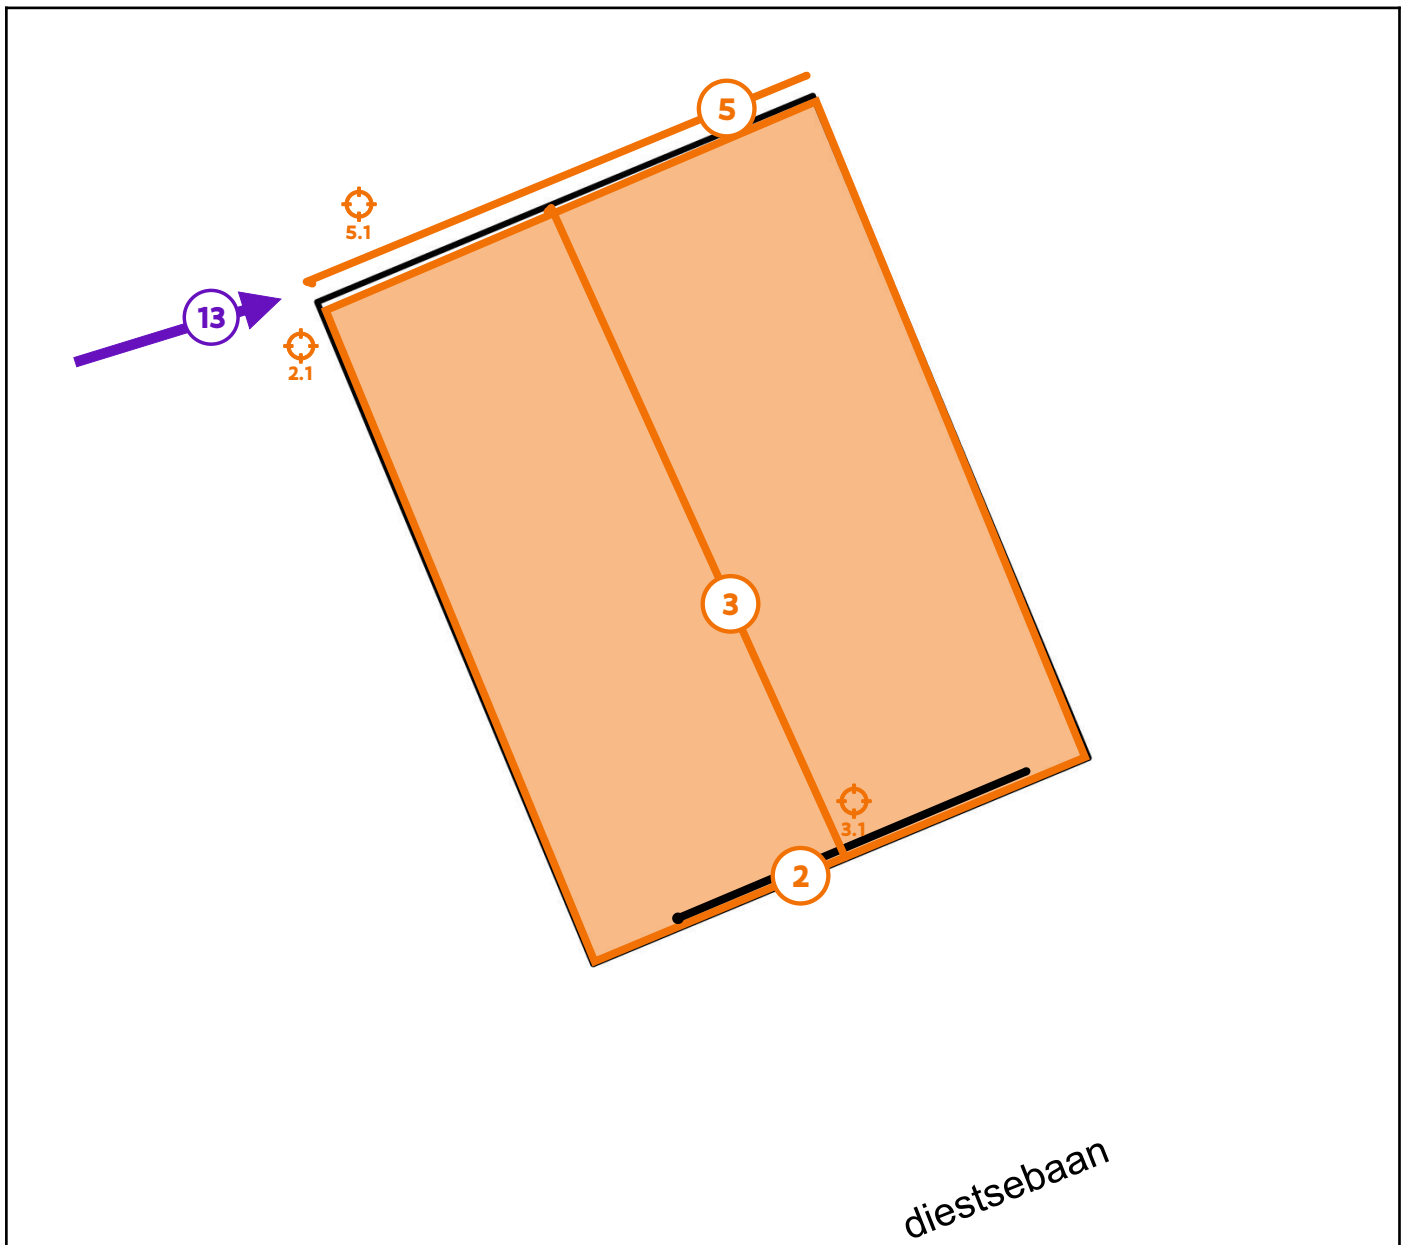
## Plan 2.1: Garage - golfplaten - nok - menuiserite - regenton

Beschrijving	Type	Actie
2. Golfplaten dak (garage)	Asbestmateriaal	<a href="#">Verwijderen</a>
2.1 Code: Mn3 golfplaten garage	Puntmonster	-
3. Nok dak (garage)	Asbestmateriaal	<a href="#">Verwijderen</a>
3.1 Code: Mn4 nok dak garage	Puntmonster	-

5. Zijwand garage	Asbestmateriaal	Verwijderen
5.1 Code: Mn9 menuiserie garage	Puntmonster	-
13. Slib regenton	Puin, steenslag, (water)bodem	-

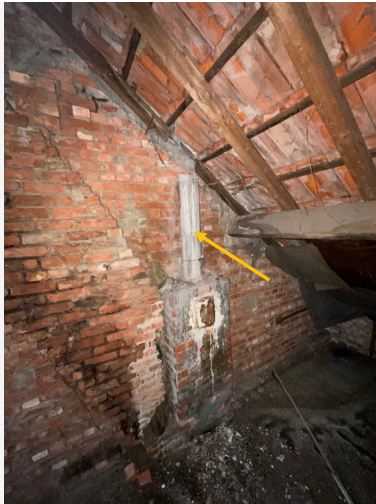
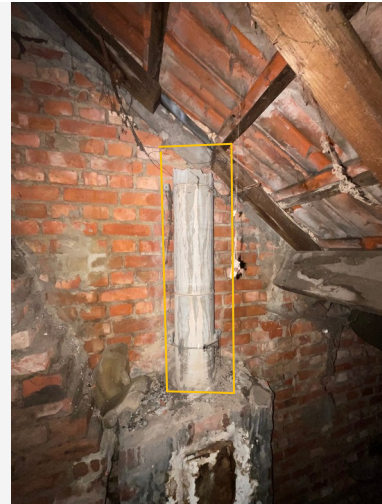
Het asbestmateriaal valt onder de mijlpaal van 2034.

**Dringend verwijderen**

Beschrijving	Rookgaskanaal zolder
Omgeving	Buiten
Primaire drager	HVAC infrastructuur en uitrusting
Asbestmateriaal	Rookgaskanaal
Bindmiddel van asbestmateriaal	Cement
Gebondenheid op basis van bindmiddel	Hecht
Hoeveelheid (lengte - omtrek - dikte - aantal)	<ul style="list-style-type: none"><li>• 1,20 m - 50,00 cm - 1,00 cm - 1 stuk</li></ul>
Totaal volume	0,006 m <sup>3</sup>
Eenvoudig bereikbaar	Ja
Bevestigingswijze	<ul style="list-style-type: none"><li>• Verlijmd, ingegoten, versmeerd</li></ul>
Identificatiemethode	Een monstername door de asbestdeskundige met laboanalyse door een asbestlabo.
Destructieve handeling voor identificatie	Nee
Opmerking	De hoeveelheid is een zo nauwkeurig mogelijke opmeting. Hieraan kunnen evenwel geen rechten worden ontleend.

- Zorg voor een veilig beheer. Vermijd het beschadigen van het asbestmateriaal. Controleer de toestand jaarlijks op wijzigingen.

- Eenvoudige handelingen: mag via doe-het-zelf of door werknemer(s) met opleidingsattest eenvoudige handelingen  
Deze toepassing kan door een aannemer die over een opleidingsattest eenvoudige handelingen beschikt of door een particulier (doe-het-zelf), verwijderd worden indien er geen verhoogd risico op vrijgave van asbestvezels (max. concentratie 0,01 vezels/cm<sup>3</sup> - CODEX Art. VI.3-54) ontstaat en de toepassing voorafgaand wordt gefixeerd/bevochtigd; de individuele elementen zonder machinale werktuigen (boormachine, slijpschijf, hogedrukreiniger,...) en zonder breken of gooien een voor een losgemaakt worden; en ten slotte dubbel en luchtdicht verpakt weggevoerd worden naar een erkend afvalpunt (recyclagepark).

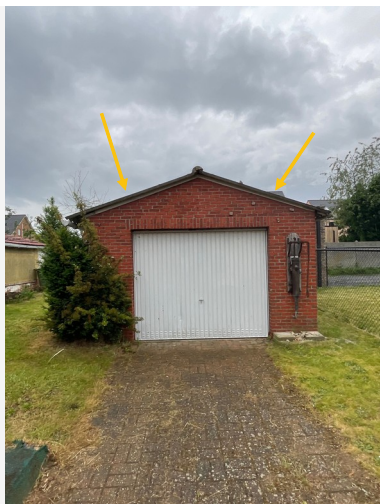
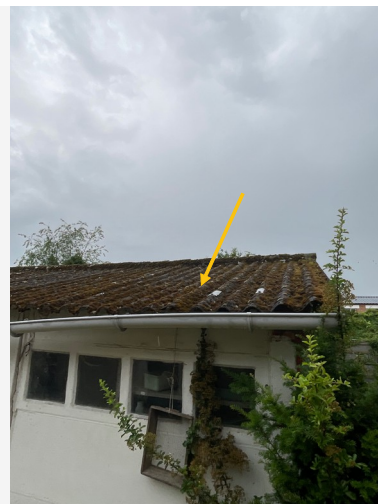
<b>Beschrijving</b>	Golfplaten dak (garage)
<b>Omgeving</b>	Grenst aan binnen- en buitenlucht
<b>Primaire drager</b>	Schuin dak
<b>Asbestmateriaal</b>	Dak- en gevelbekleding - Golfplaat
<b>Bindmiddel van asbestmateriaal</b>	Cement
<b>Gebondenheid op basis van bindmiddel</b>	Hecht
<b>Hoeveelheid (oppervlakte - aantal)</b>	<ul style="list-style-type: none"><li>• 30,00 m<sup>2</sup> - 1 stuk</li></ul>
<b>Totale oppervlakte</b>	30,00 m <sup>2</sup>
<b>Eenvoudig bereikbaar</b>	Ja
<b>Bevestigingswijze</b>	<ul style="list-style-type: none"><li>• Geklemd</li><li>• Geschroefd</li></ul>
<b>Identificatiemethode</b>	Een monstername door de asbestdeskundige met laboanalyse door een asbestlabo.
<b>Destructieve handeling voor identificatie</b>	Nee
<b>Opmerking</b>	De hoeveelheid is een zo nauwkeurig mogelijke opmeting. Hieraan kunnen evenwel geen rechten worden ontleend.

- Eenvoudige handelingen: mag via doe-het-zelf of door werknemer(s) met opleidingsattest eenvoudige handelingen  
Deze toepassing kan door een aannemer die over een opleidingsattest eenvoudige handelingen beschikt of door een particulier (doe-het-zelf), verwijderd worden indien er geen verhoogd risico op vrijgave van asbestvezels (max. concentratie 0,01 vezels/cm<sup>3</sup> - CODEX Art. VI.3-54) ontstaat en de toepassing voorafgaand wordt gefixeerd/bevochtigd; de individuele elementen zonder machinale werktuigen (boormachine, slijpschijf, hogedrukreiniger,...) en zonder breken of gooien een voor een losgemaakt worden; en ten slotte dubbel en luchtdicht verpakt weggevoerd worden naar een erkend afvalpunt (recyclagepark).

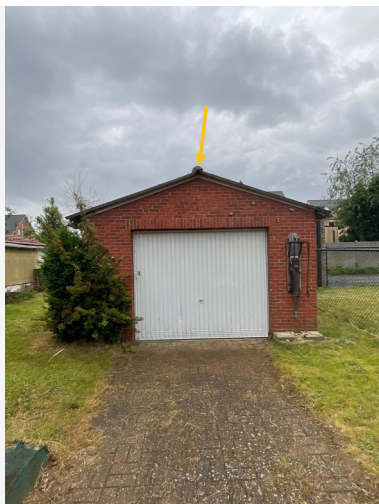
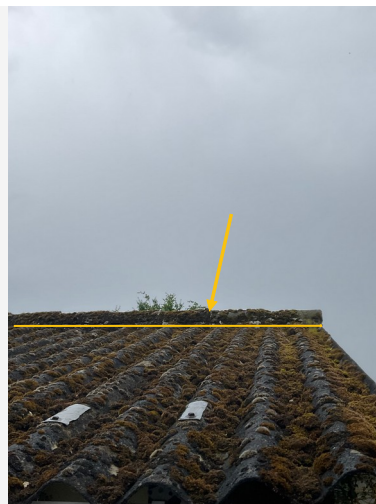
Beschrijving	Nok dak (garage)
Omgeving	Buiten
Primaire drager	Schuin dak
Asbestmateriaal	Dak- en gevelbekleding - Nok, windveer, boeiboord
Bindmiddel van asbestmateriaal	Cement
Gebondenheid op basis van bindmiddel	Hecht
Hoeveelheid (oppervlakte - aantal)	<ul style="list-style-type: none"><li>• 4,00 m<sup>2</sup> - 1 stuk</li></ul>
Totale oppervlakte	4,00 m <sup>2</sup>
Eenvoudig bereikbaar	Ja
Bevestigingswijze	<ul style="list-style-type: none"><li>• Verlijmd, ingegoten, versmeerd</li></ul>
Identificatiemethode	Een monstername door de asbestdeskundige met laboanalyse door een asbestlabo.
Destructieve handeling voor identificatie	Nee
Opmerking	De hoeveelheid is een zo nauwkeurig mogelijke opmeting. Hieraan kunnen evenwel geen rechten worden ontleend.

- Eenvoudige handelingen: mag via doe-het-zelf of door werknemer(s) met opleidingsattest eenvoudige handelingen  
Deze toepassing kan door een aannemer die over een opleidingsattest eenvoudige handelingen beschikt of door een particulier (doe-het-zelf), verwijderd worden indien er geen verhoogd risico op vrijgave van asbestvezels (max. concentratie 0,01 vezels/cm<sup>3</sup> - CODEX Art. VI.3-54) ontstaat en de toepassing voorafgaand wordt gefixeerd/bevochtigd; de individuele elementen zonder machinale werktuigen (boormachine, slijpschijf, hogedrukreiniger,...) en zonder breken of gooien een voor een losgemaakt worden; en ten slotte dubbel en luchtdicht verpakt weggevoerd worden naar een erkend afvalpunt (recyclagepark).

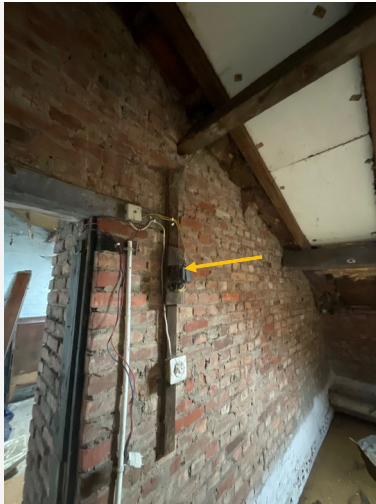
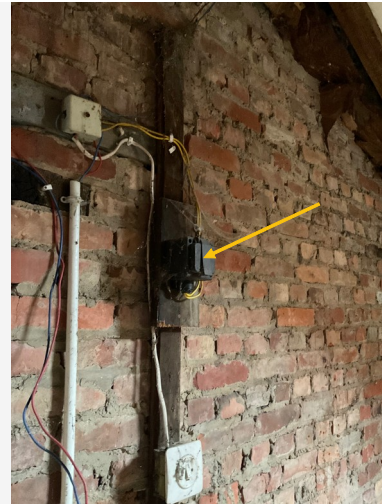
Beschrijving	Bakeliet schakelaars/stopcontacten
Omgeving	Binnen
Primaire drager	Communicatie en elektrische infrastructuur en uitrusting
Asbestmateriaal	Plaat, paneel, tablet - Type Bakeliet
Bindmiddel van asbestmateriaal	Kunststof of -hars
Gebondenheid op basis van bindmiddel	Hecht
Hoeveelheid (oppervlakte - dikte - aantal)	• 0,10 m <sup>2</sup> - 1,00 cm - 1 stuk
Totaal volume	0,001 m <sup>3</sup>
Eenvoudig bereikbaar	Ja
Bevestigingswijze	• Geschroefd
Identificatiemethode	De asbestdeskundige beoordeelt het materiaal als asbestverdacht en dus asbesthoudend, en dit zonder monstername.  Motivatie: De monstername brengt andere schade aan dan schade die inherent is aan de monstername.
Destructieve handeling voor identificatie	Nee
Opmerking	De hoeveelheid is een zo nauwkeurig mogelijke opmeting. Hieraan kunnen evenwel geen rechten worden ontleend. Monstername niet uitgevoerd wegens risico op beschadiging van een elektrisch component en mogelijke blootstelling aan spanning of storingen in de elektrische installatie.

- Eenvoudige handelingen: mag via doe-het-zelf of door werknemer(s) met opleidingsattest eenvoudige handelingen  
Deze toepassing kan door een aannemer die over een opleidingsattest eenvoudige handelingen beschikt of door een particulier (doe-het-zelf), verwijderd worden indien er geen verhoogd risico op vrijgave van asbestvezels (max. concentratie 0,01 vezels/cm<sup>3</sup> - CODEX Art. VI.3-54) ontstaat en de toepassing voorafgaand wordt gefixeerd/bevochtigd; de individuele elementen zonder machinale werktuigen (boormachine, slijpschijf, hogedrukreiniger,...) en zonder breken of gooien een voor een losgemaakt worden; en ten slotte dubbel en luchtdicht verpakt weggevoerd worden naar een erkend afvalpunt (recyclagepark).

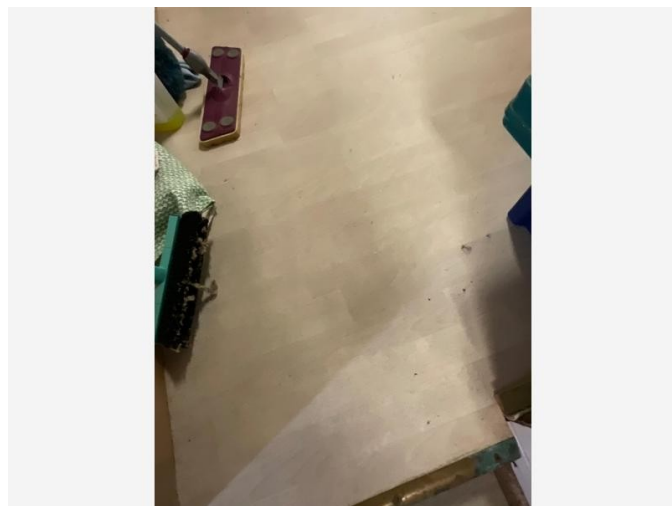
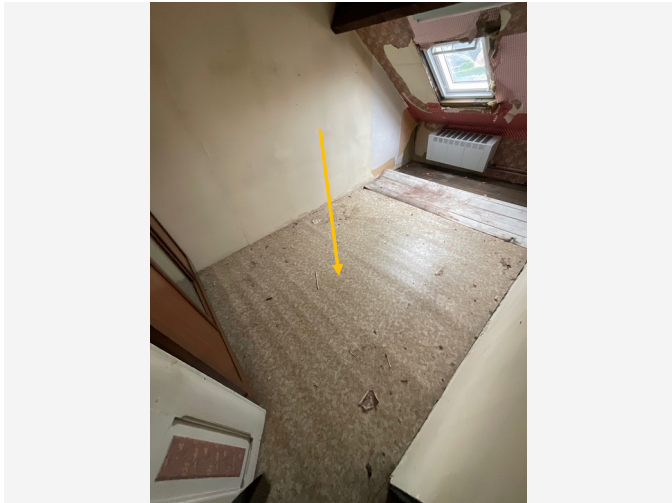
Niet-asbestverdacht vloerzeil. Inspectie van eventuele onderliggende lagen is niet mogelijk zonder uitbreiding naar een destructief onderzoek.

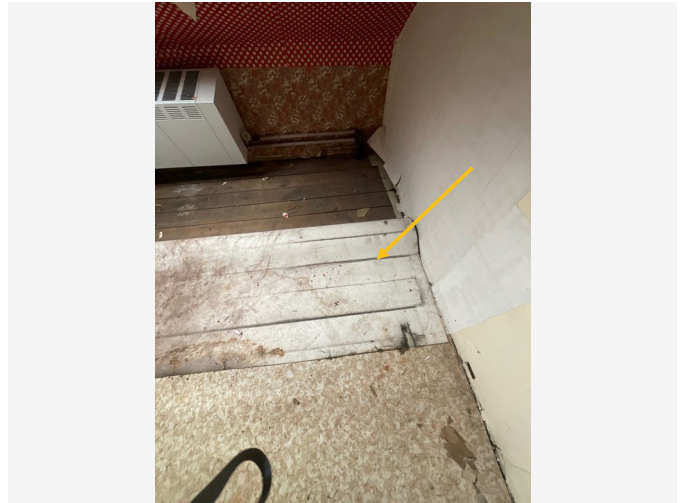
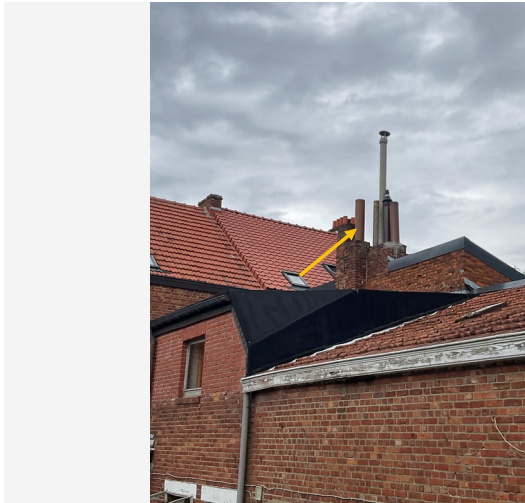
Niet-asbestverdacht vloerzeil. Inspectie van eventuele onderliggende lagen is niet mogelijk zonder uitbreiding naar een destructief onderzoek.

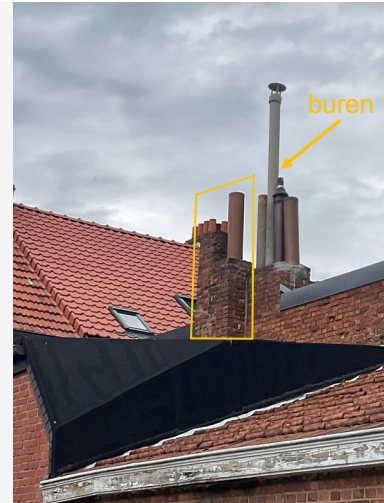
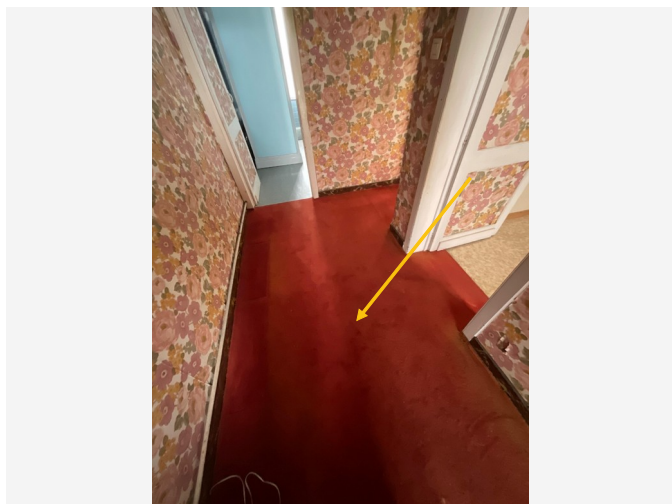
Een gresbuis is een buis uit gebakken klei (keramiek) die vroeger veel gebruikt werd voor afvoer van afvalwater of als eindstuk voor rookgasafvoer.

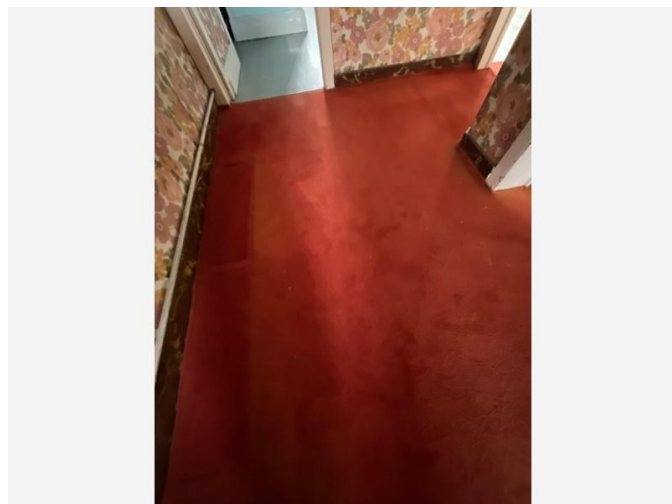
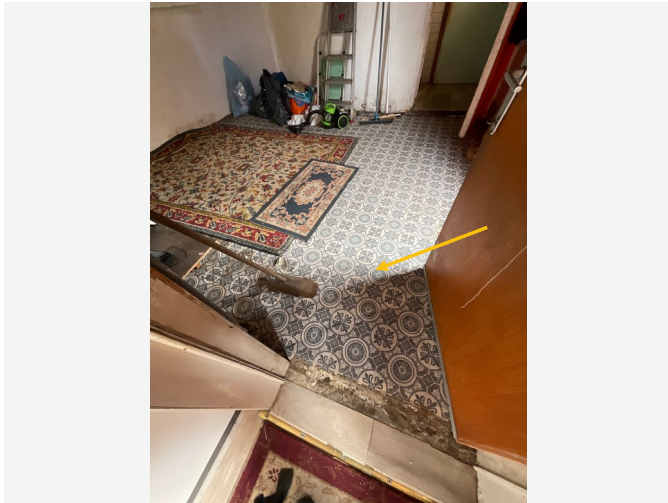
Het tapijt is niet verdacht. Inspectie van eventuele onderliggende lagen is niet mogelijk zonder uitbreiding naar een destructief onderzoek.

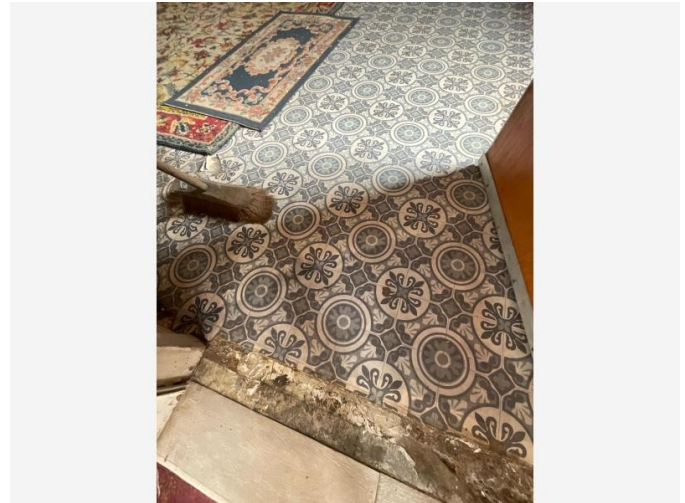
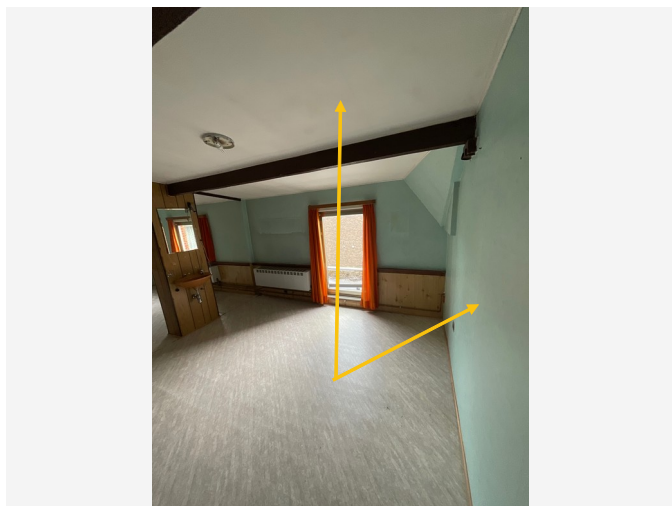
Niet-asbestverdacht vloerzeil. Inspectie van eventuele onderliggende lagen is niet mogelijk zonder uitbreiding naar een destructief onderzoek.

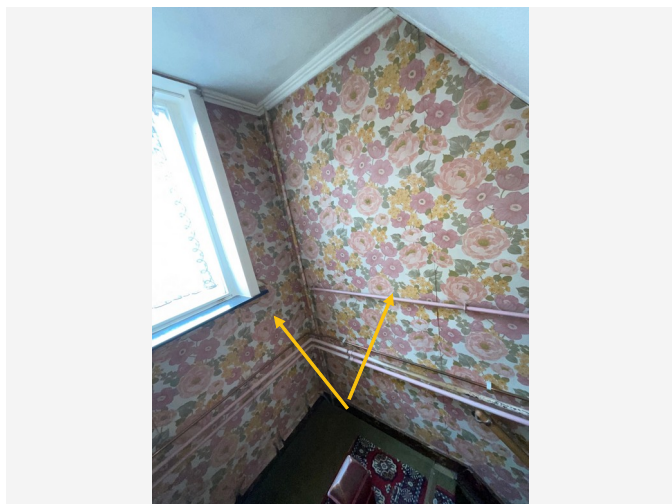
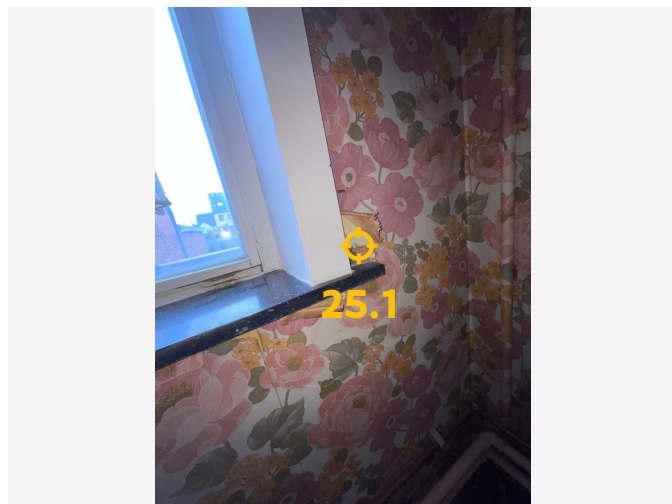
<b>Beschrijving</b>	Mastiek houten ramen
<b>Omgeving</b>	Binnen
<b>Primaire drager</b>	Wandopening verticaal (raam, deur, ...)
<b>Bindmiddel van materiaal</b>	Kitten, mastiek, pasta
<b>Gebondenheid op basis van bindmiddel</b>	Hecht
<b>Hoeveelheid (lengte - aantal)</b>	<ul style="list-style-type: none"><li>• 30,00 m - 1 stuk</li></ul>
<b>Totale lengte</b>	30,00 m
<b>Identificatiemethode</b>	Een monstername door de asbestdeskundige met laboanalyse door een asbestlabo.
<b>Destructieve handeling voor identificatie</b>	Nee
<b>Opmerking</b>	De hoeveelheid is een zo nauwkeurig mogelijke opmeting. Hieraan kunnen evenwel geen rechten worden ontleend.

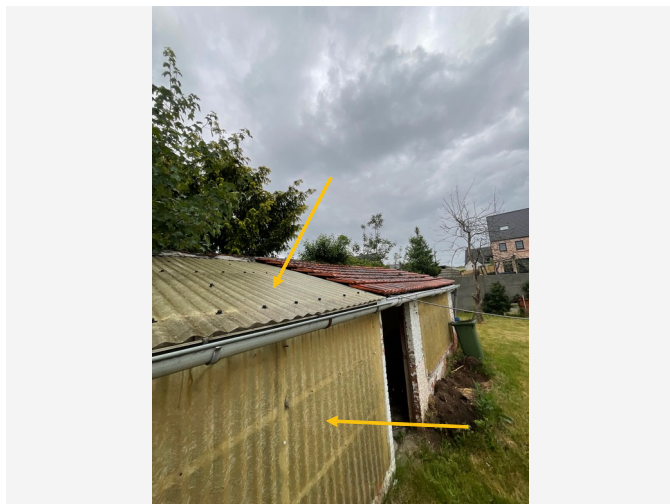
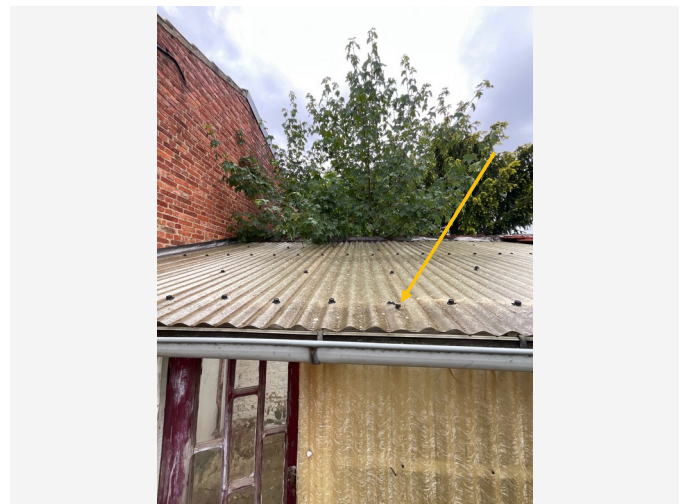
### Fiche 31: Polyester golfplaat afdak

Beschrijving	Notitie	Terug te vinden op plannen
Fiche 31: Polyester golfplaat afdak	glasvezelversterkte polyester golfplaat	Plan 1.10: Dak/zolder - pannen - epdm - schouwen
Fiche 32: Geen asbestverdachte materialen aan de recente CV-ketel	CV Ketel met een bouwjaar na 2001 wordt als niet-asbestverdacht beschouwd.  Materialen AAN de stookketel worden niet als asbestverdacht beschouwd. Op basis van de recente installatie en de visuele inspectie zijn er geen kenmerken vastgesteld die wijzen op asbesthoudende toepassingen.	Plan 1.1: Gelijkvloers - vloerbedekking - bakeliet
Fiche 33: Plat dak Epdm (niet verdacht)	EPDM staat voor Ethyleen Propyleen Dieen Monomeer. Het is een synthetisch rubber	Plan 1.10: Dak/zolder - pannen - epdm - schouwen
Fiche 34: Dakbedekking bestaande uit kleipannen (niet verdacht)	De dakbedekking bestaande uit kleipannen is niet-asbestverdacht.	Plan 1.10: Dak/zolder - pannen - epdm - schouwen

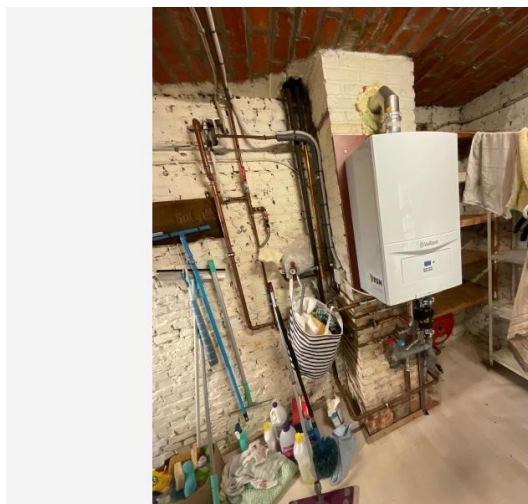
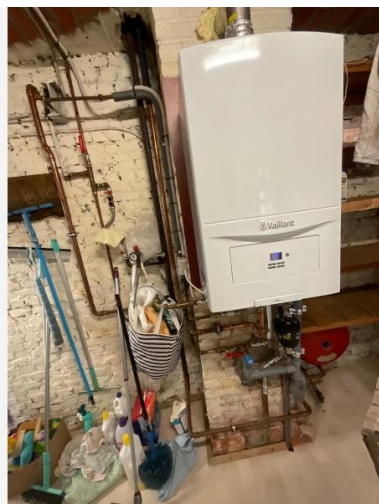
## Fiche 32: Geen asbestverdachte materialen aan de recente CV-ketel

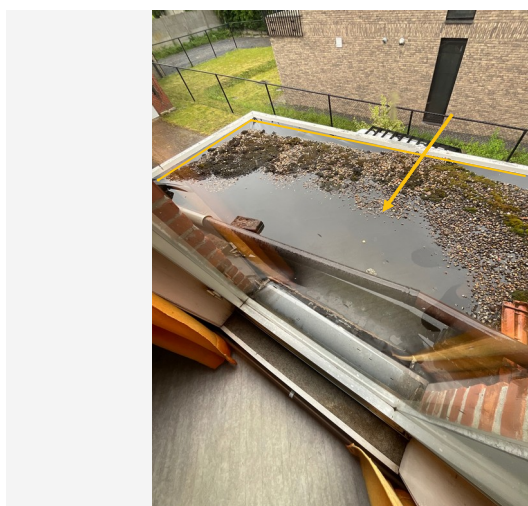
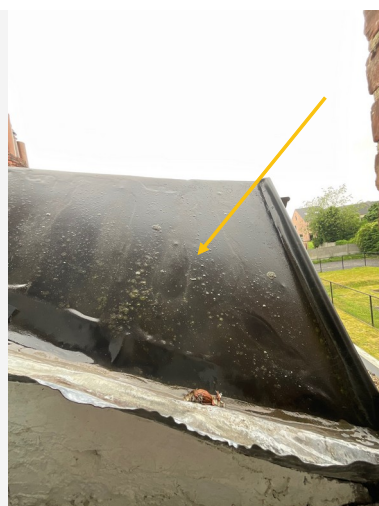
## Fiche 33: Plat dak Epdm (niet verdacht)

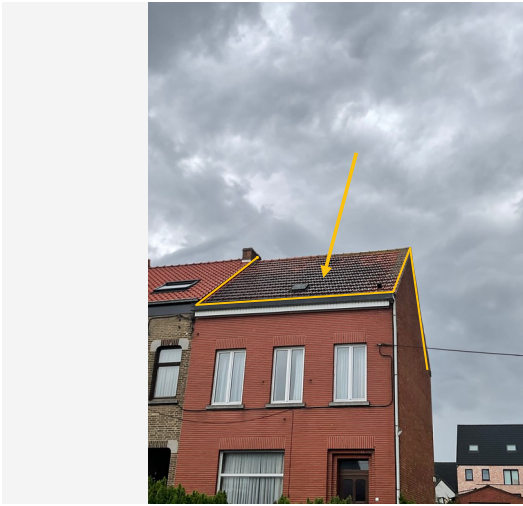
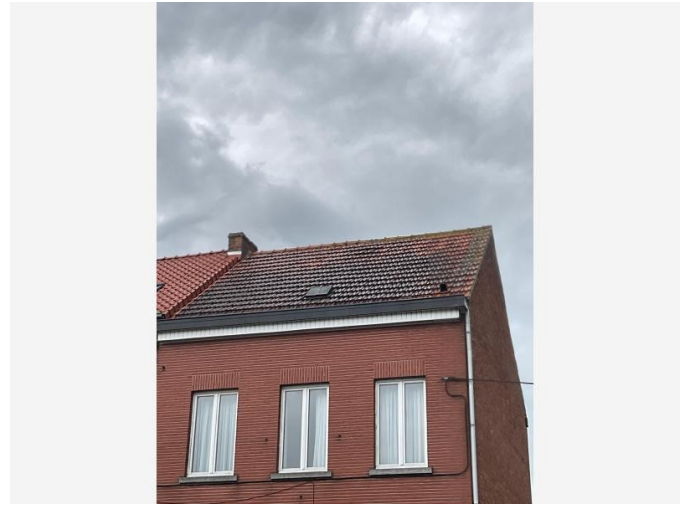
## Fiche 34: Dakbedekking bestaande uit kleipannen (niet verdacht)

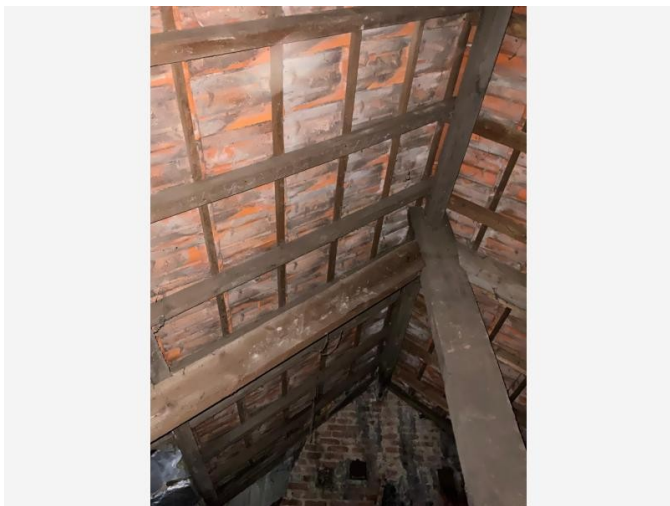
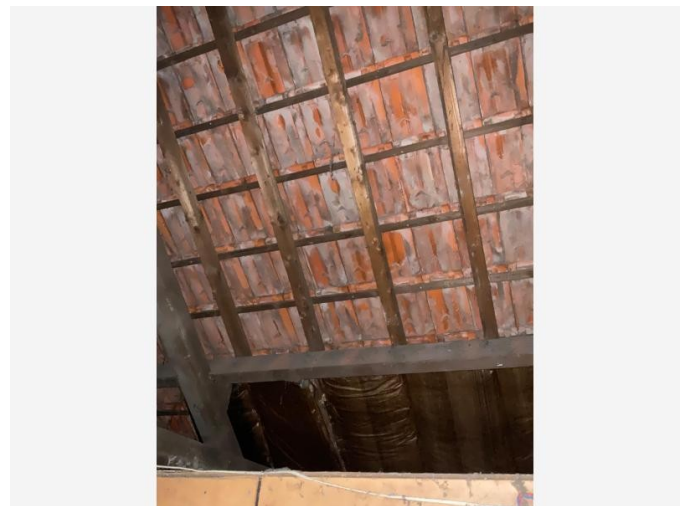
Beschrijving	Notitie	Terug te vinden op plannen
Fiche 35: Geen asbestverdacht onderdak aangetroffen	Er werd geen asbestverdacht onderdak aangetroffen. Dit betekent niet dat er geen onderdak aanwezig kan zijn op plaatsen die niet gecontroleerd werden. Bij werken, laat een eventueel aangetroffen onderdak controleren op aanwezigheid van asbest.	-
Fiche 36: Liftinfrastructuur (niet aanwezig)	Er is geen liftinfrastructuur aanwezig op de inspectielocatie.	-

### Fiche 35: Geen asbestverdacht onderdak aangetroffen
