Asbestinventarisatetest

Steenweg op Papenbroek 48, 3290 Diest

Attestnummer : 20260605-000202.000

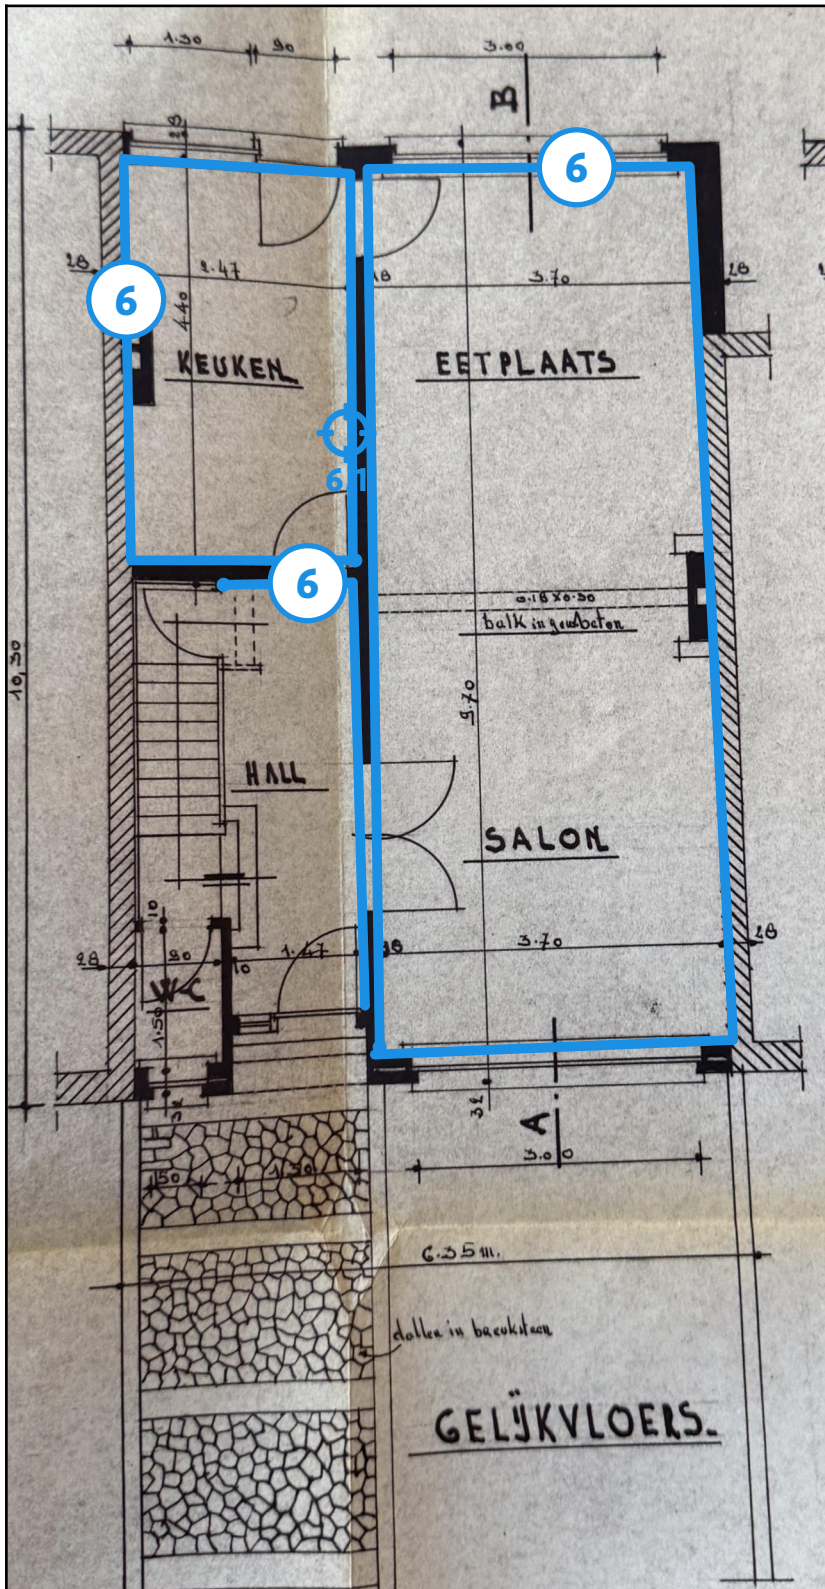
Plan 1.2: Gelijkvloers

6. Pleisterwerk wanden	Geen asbest	-
6.1 Code: MM01	Mengmonster	-

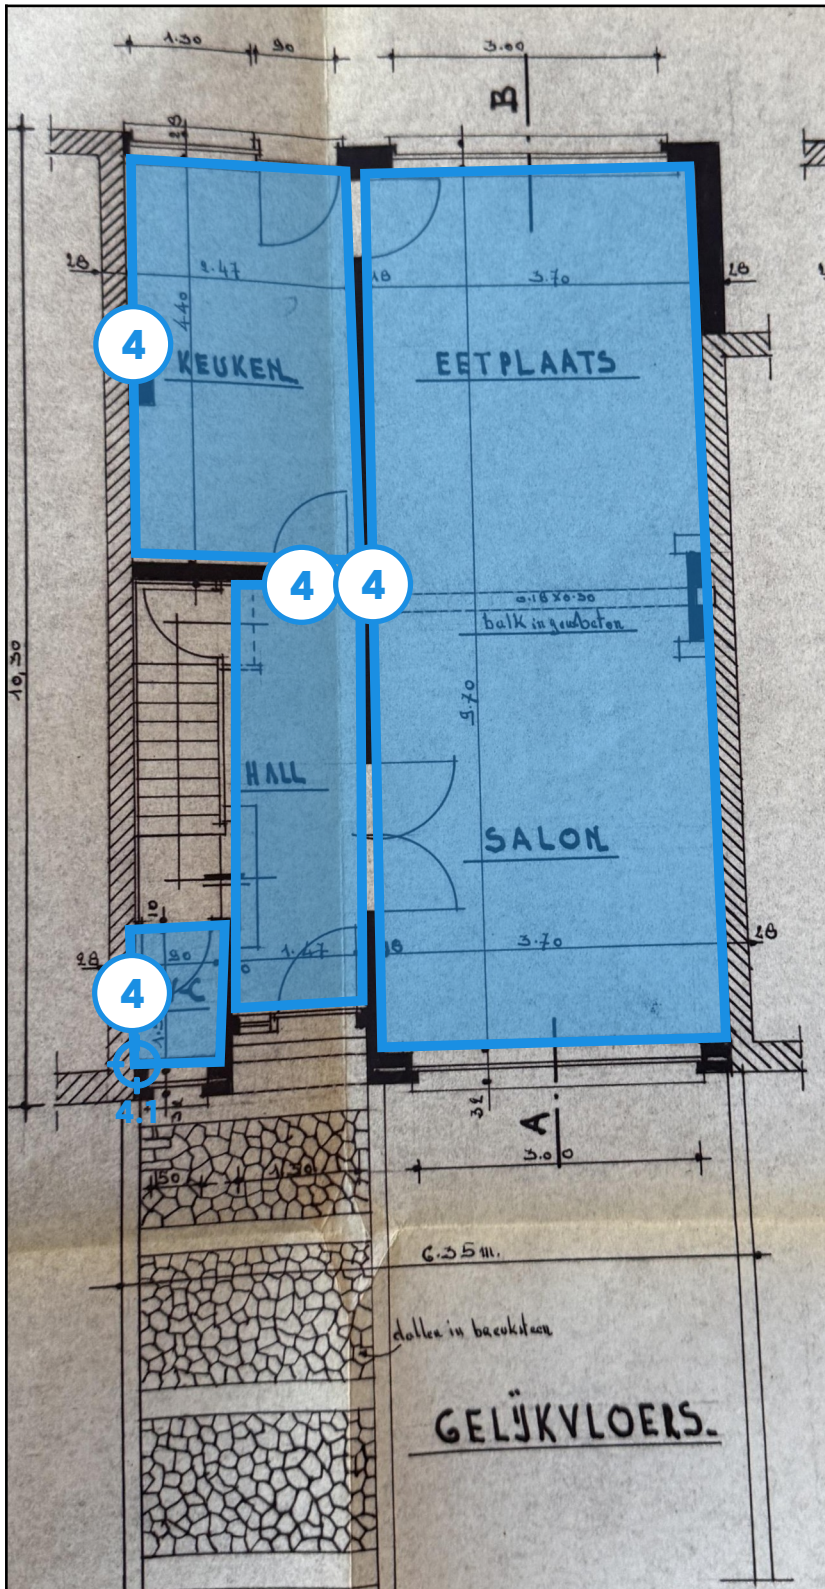
Plan 1.3: Gelijkvloers kopie

4. Pleisterwerk plafonds	Geen asbest	-
4.1 Code: MM02	Mengmonster	-

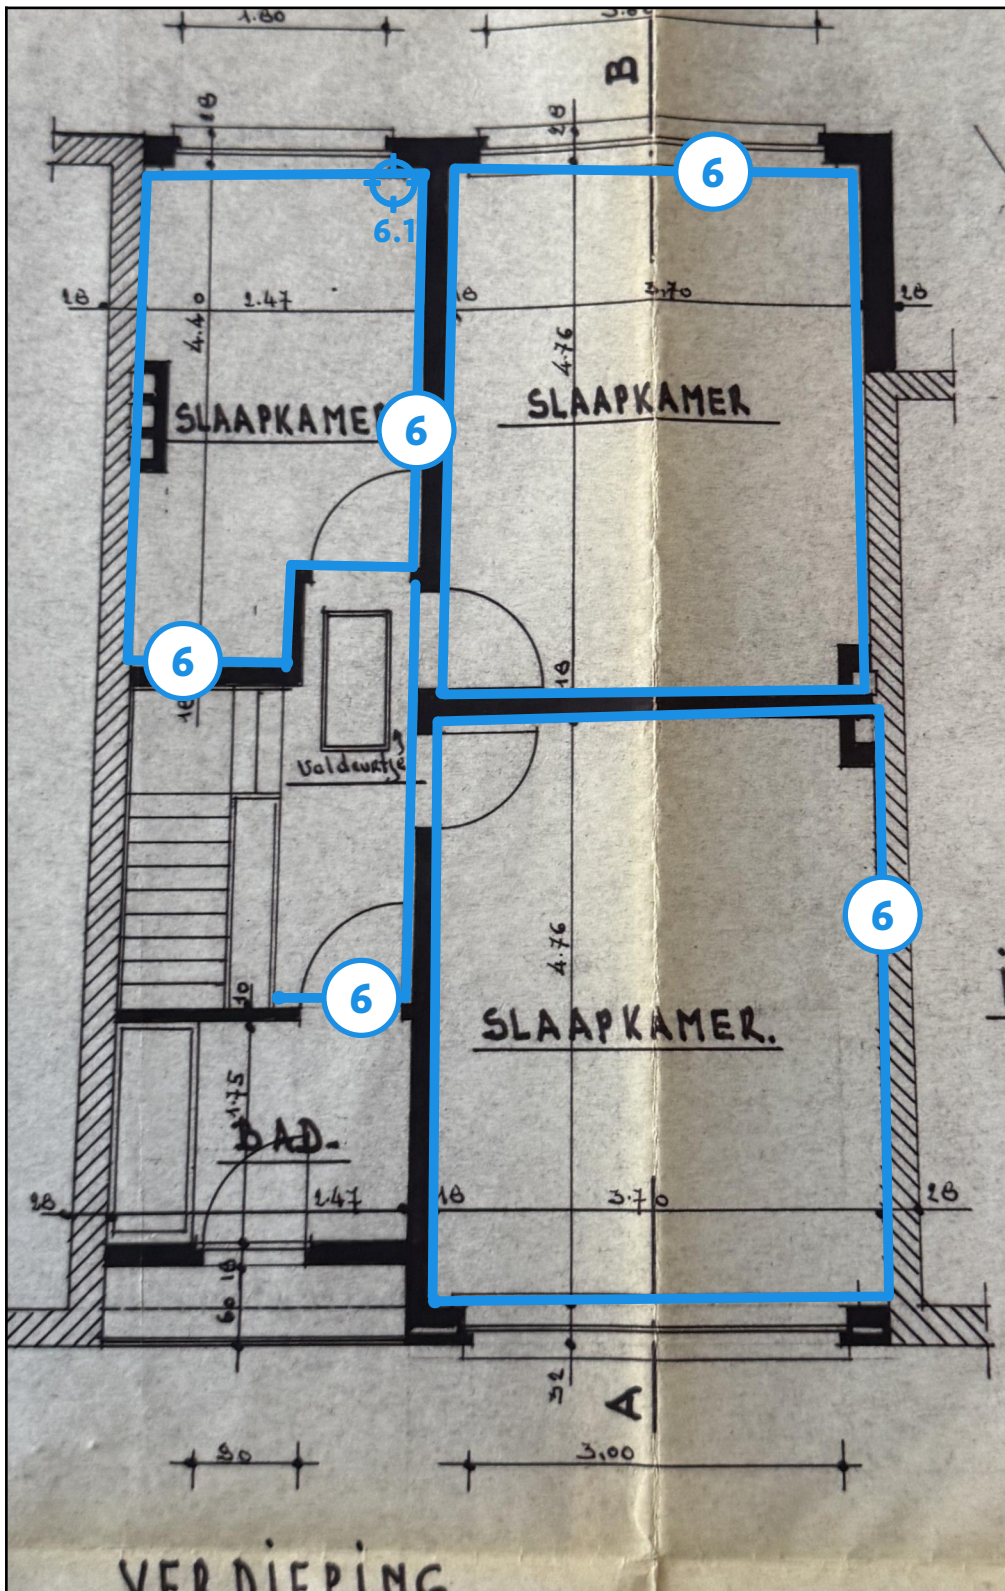
Plan 1.4: Verdieping +1

6. Pleisterwerk wanden	Geen asbest	-
6.1 Code: MM01	Mengmonster	-

4. Pleisterwerk plafonds	Geen asbest	-
4.1 Code: MM02	Mengmonster	-

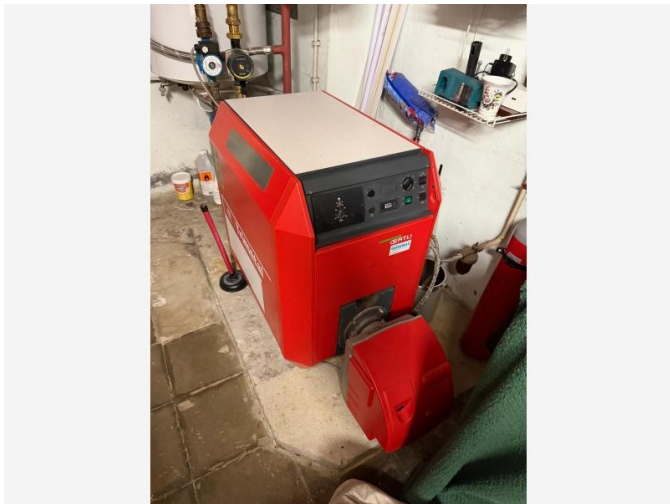
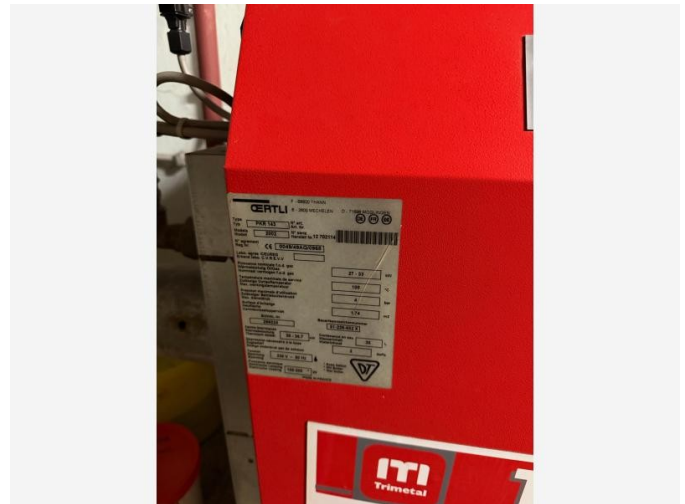
Beschrijving	Notitie	Terug te vinden op plannen
Fiche 7: CV-brander (niet verdacht)	De CV-brander bevat geen asbestverdachte materialen.	-
Fiche 8: Materialen aan de stookketel	-	-
Fiche 9: Dakbedekking bestaande uit dakpannen (niet verdacht)	De dakbedekking is niet-asbestverdacht.	-
