# Asbestinventarisatetest

Paul Piperslaan 27, 3590 Diepenbeek

Attestnummer : 20260602-000050.000

Uitgegeven op : 02.06.2026

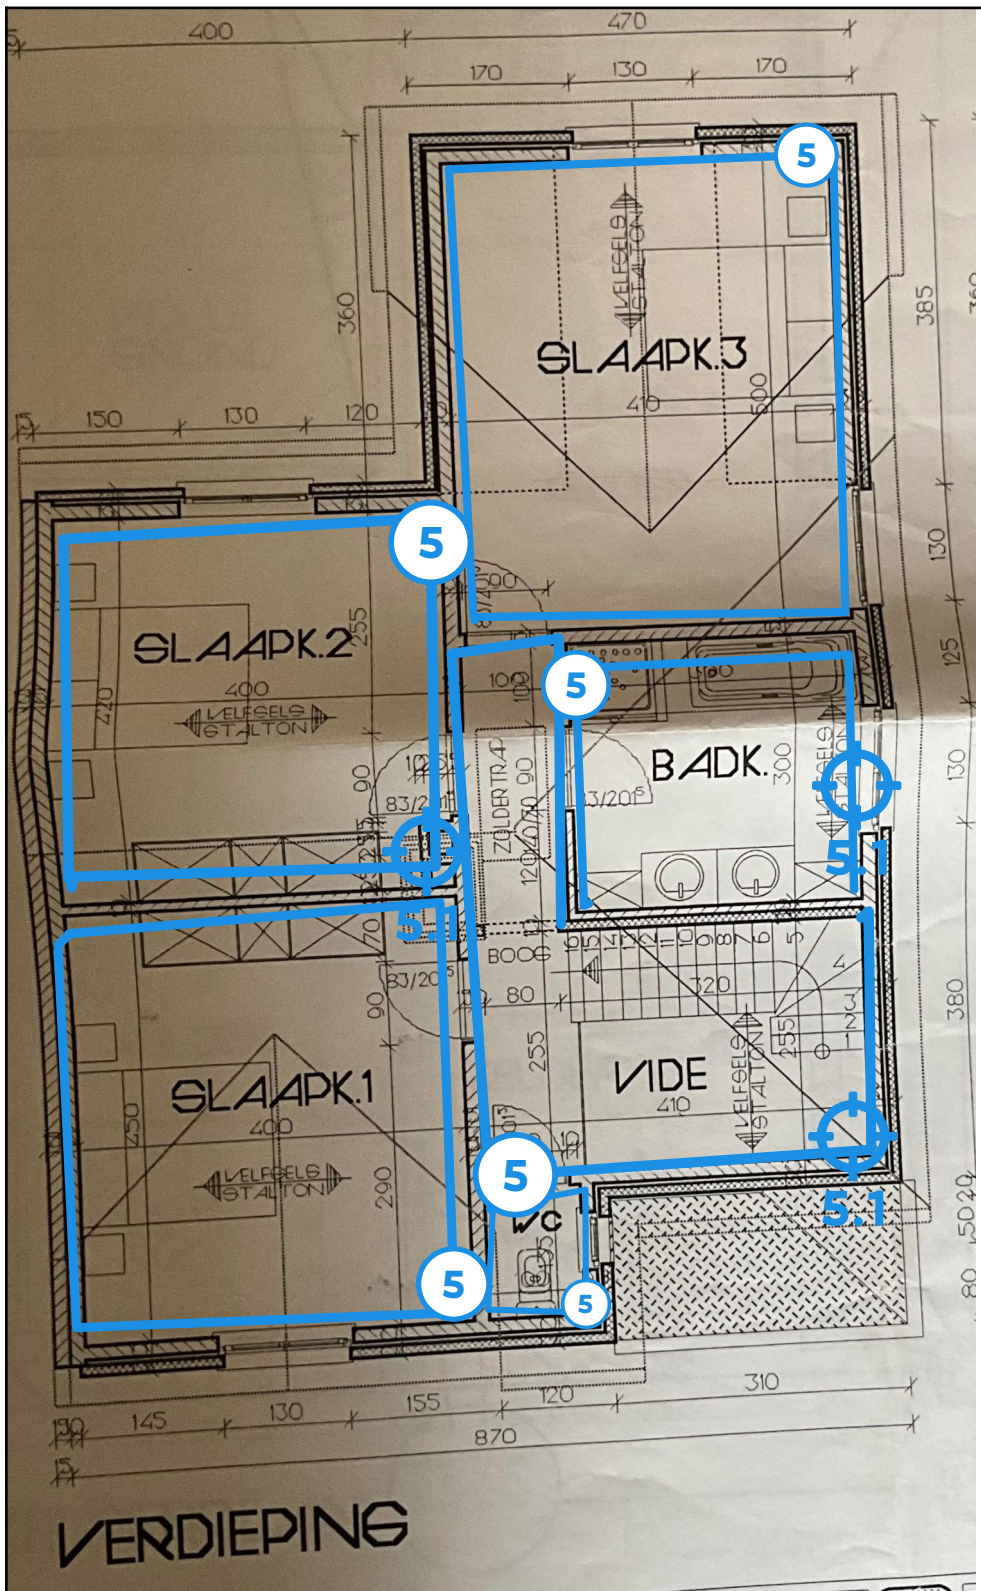
## Plan 1.3: 1e verdiep

5. Pleisterwerk wanden	Geen asbest	-
5.1 Code: mm01	Mengmonster	-

2. Valse plafonds	Advies	-
7. Pleisterwerk plafonds	Geen asbest	-
7.1 Code: mm02	Mengmonster	-

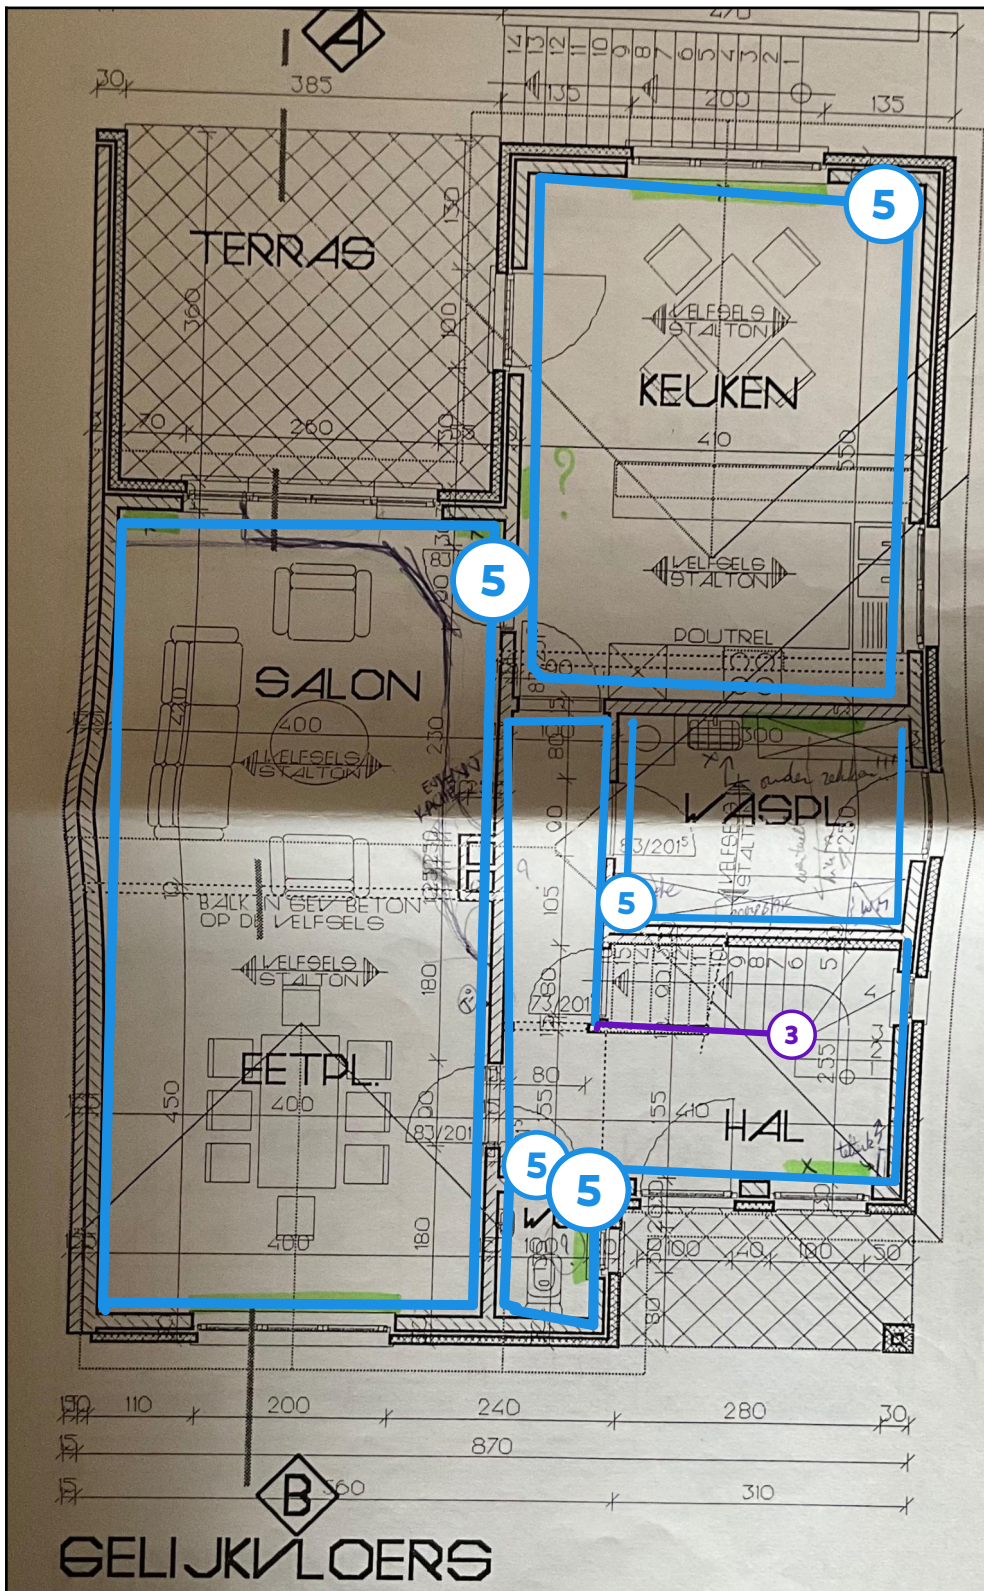
# Plan 1.5: Gelijkvloers

3. Valse wanden	Advies	-
5. Pleisterwerk wanden	Geen asbest	-

7. Pleisterwerk plafonds	Geen asbest	-
--------------------------	-------------	---

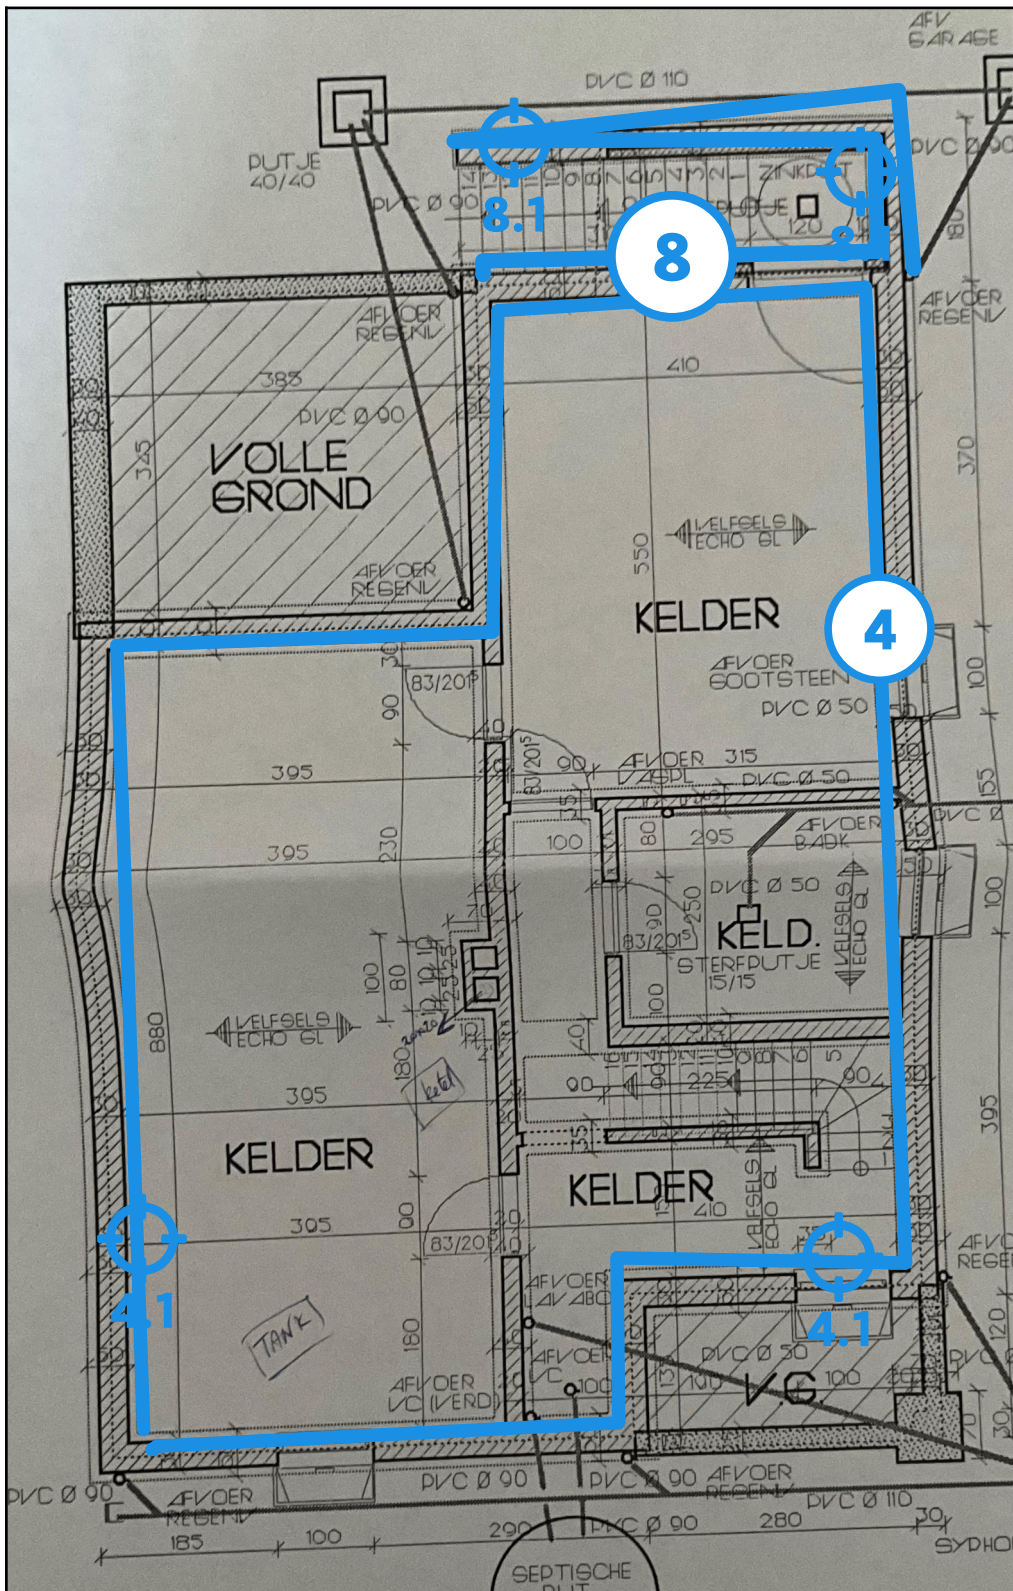
# Plan 1.7: Kelder

4. Cementen smeerlaag binnen	Geen asbest	-
4.1 Code: mm04	Mengmonster	-
8. Cementen smeerlaag buiten	Geen asbest	-
8.1 Code: mm03	Mengmonster	-

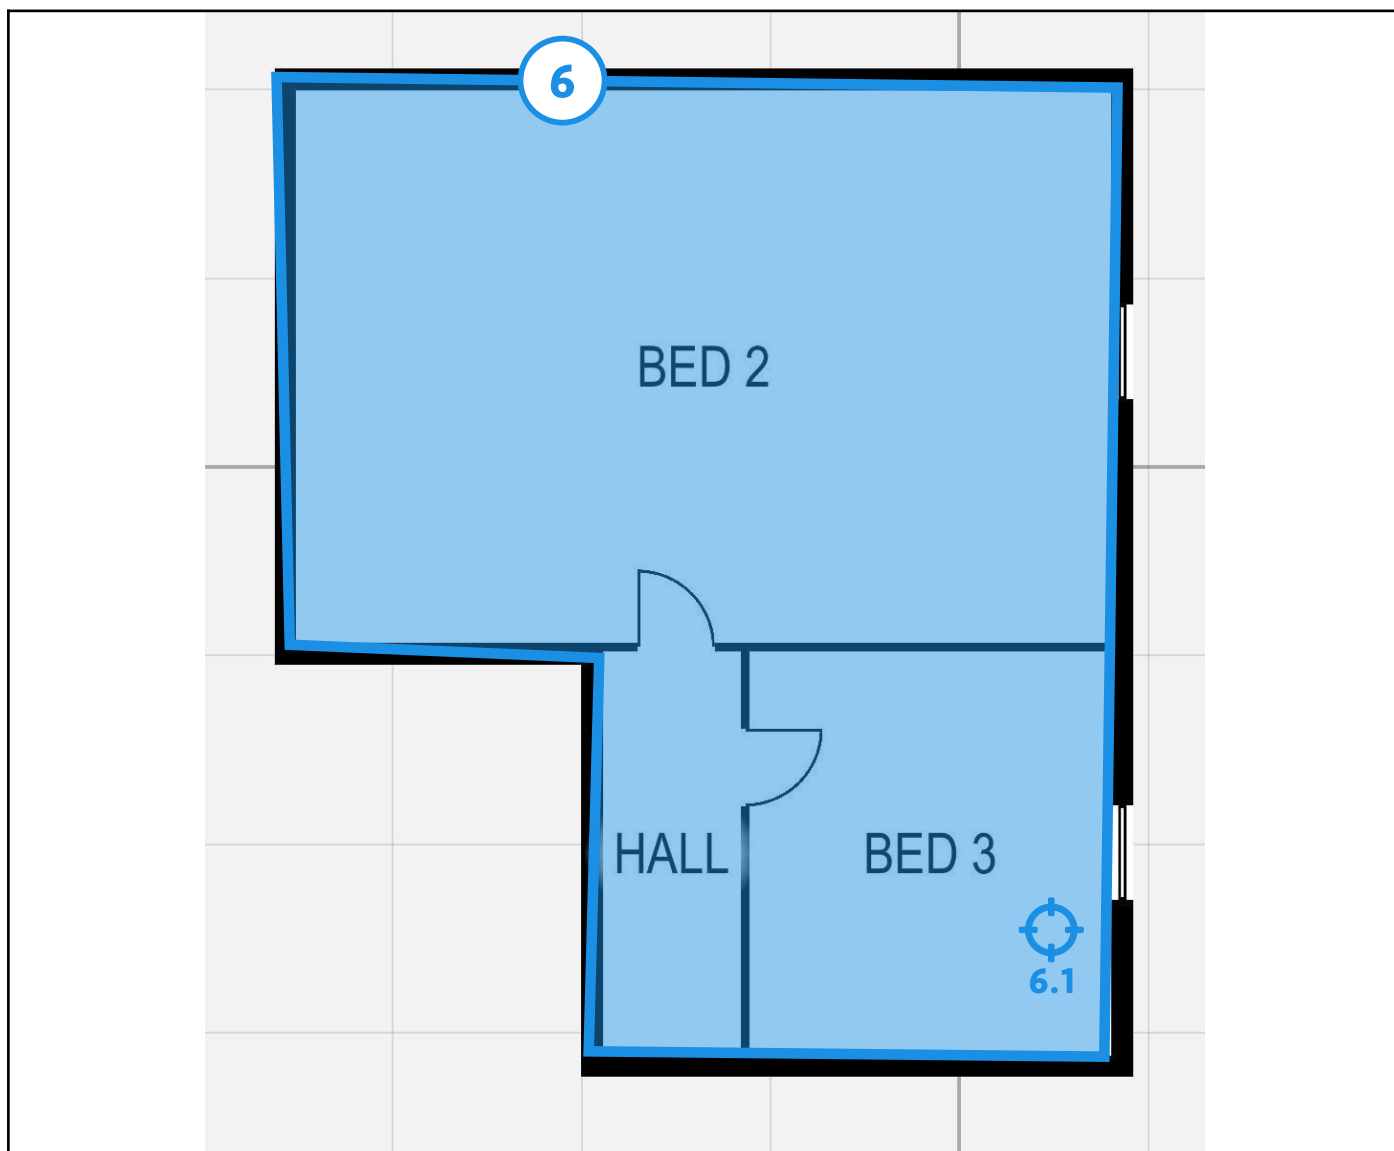
## Plan 1.8: Zolder

Beschrijving	Type	Actie
6. Onderdak type Menuiserite	Geen asbest	-
6.1 Code: pm01	Puntmonster	-
