Asbestinventarisatetest

Hasseltweg 56, 3600 Genk

Attestnummer : 20251003-000223.000

Uitgegeven op : 03.10.2025

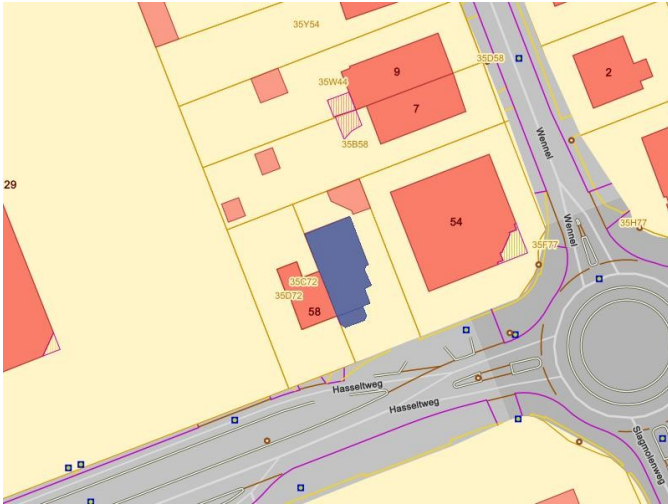
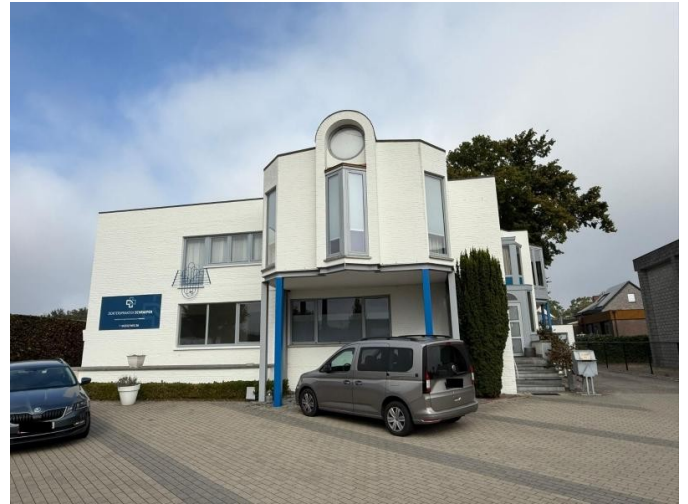
Zone 1: Hoofdgebouw

- 1 Asbestmateriaal**
- 0 Beperkingen
- 0 Uitsluitingen
- 0 Roerende goederen
- 0 Puin, steenslag, (water)bodem
- 0 Adviezen
- 2 Geen asbest**

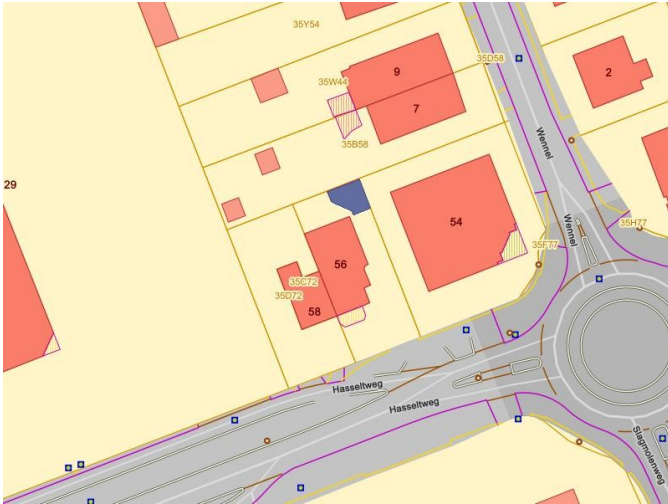
Zone 2: Garage

- 0 Asbestmaterialen
- 0 Beperkingen
- 0 Uitsluitingen
- 0 Roerende goederen
- 0 Puin, steenslag, (water)bodem
- 1 Advies**
- 0 Geen asbest
