# Asbestinventarisatetest

Sleeuwstraat 11, 3600 Genk

Attestnummer : **20260717-000146.000**

Uitgegeven op : **17.07.2026**

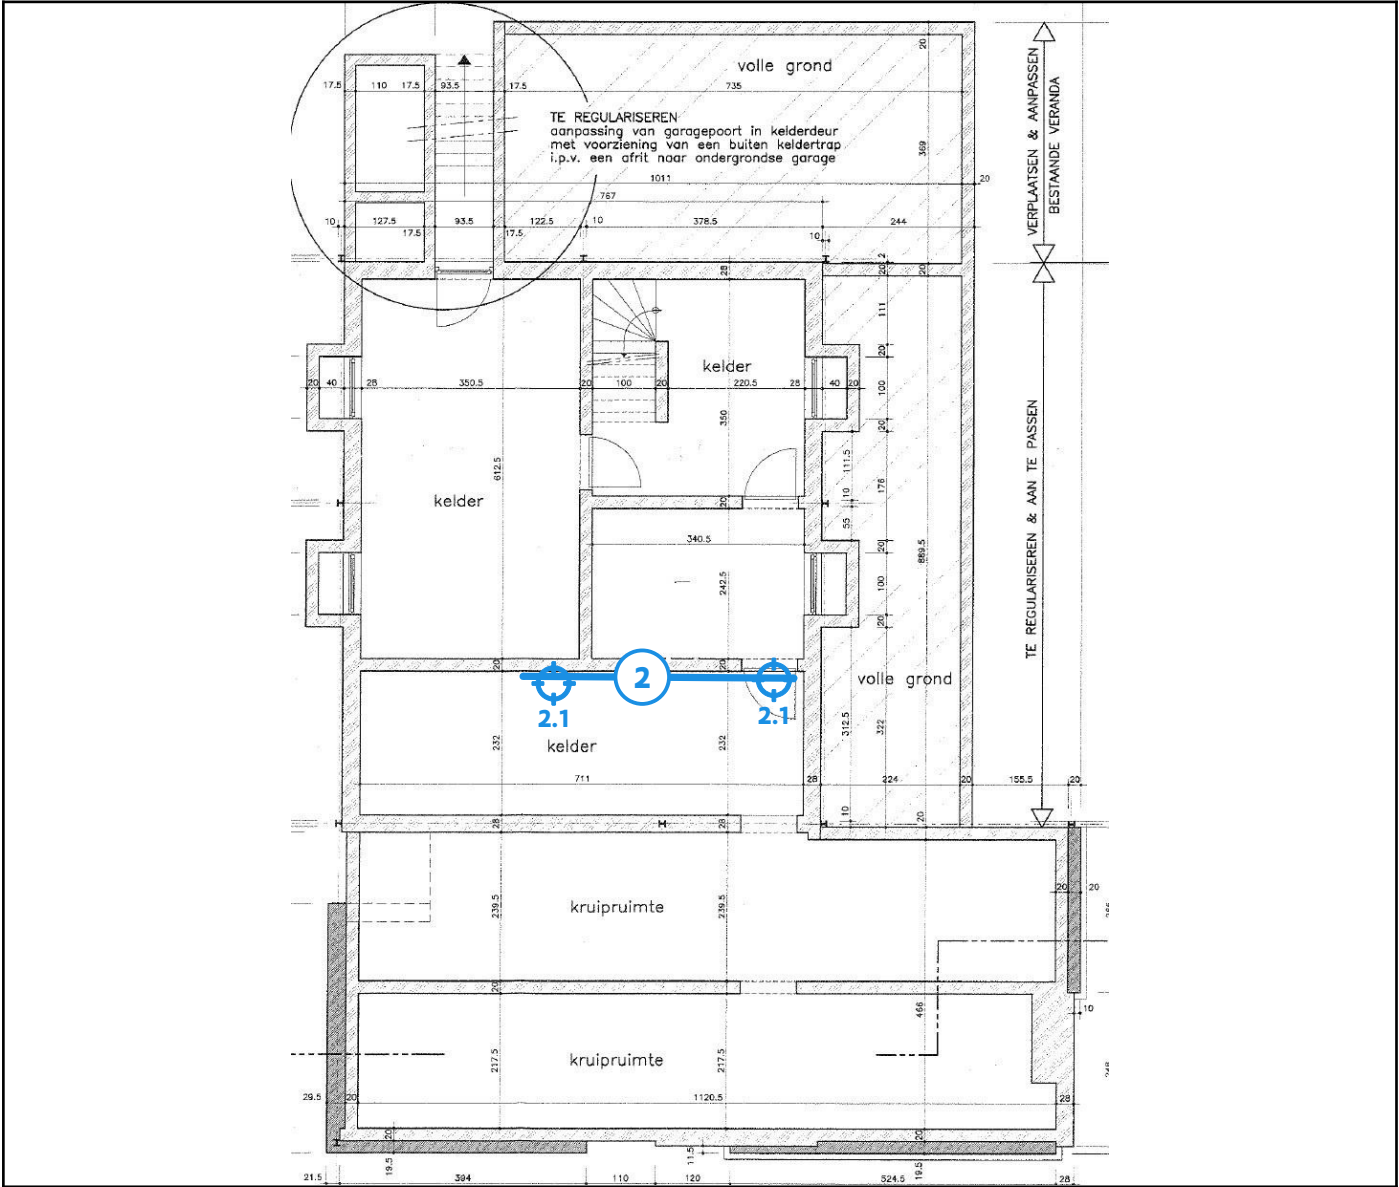
# Plan 1.1: Kelderplan

| Beschrijving | Type | Actie |
|---|---|---|
| 2.1 Code: S2 Cementering muur kelder | Mengmonster | - |

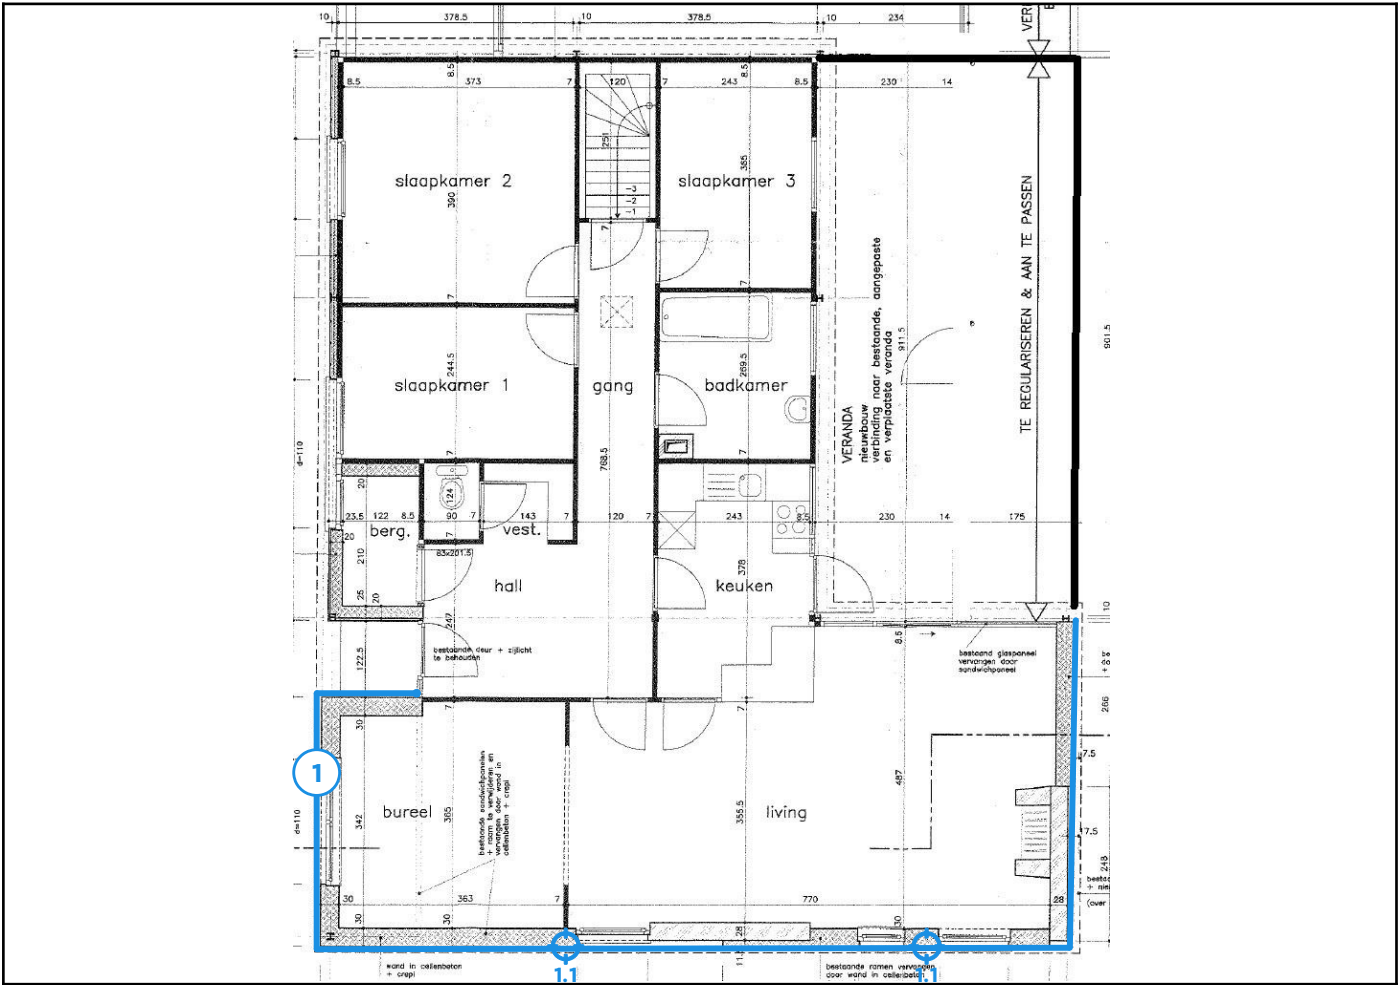
# Plan 1.2: Grondplan

| Beschrijving | Type | Actie |
|---|---|---|
| 1.1 Code: S1 Crépi buitenmuur | Mengmonster | - |
