# Asbestinventarisatetest

Zavelstraat 71, 3590 Diepenbeek

Attestnummer : 20230524-000351.000

Uitgegeven op : 24.05.2023

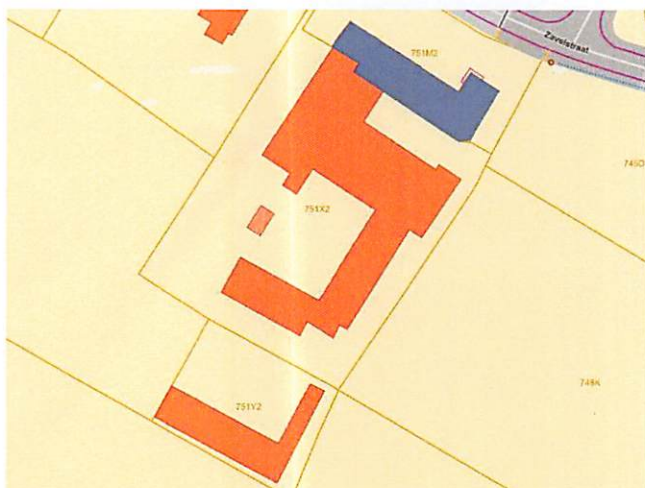
## Zone 1: woning en bureau

Tijdens de inspectie vastgesteld:

| 1 | Geen asbest |

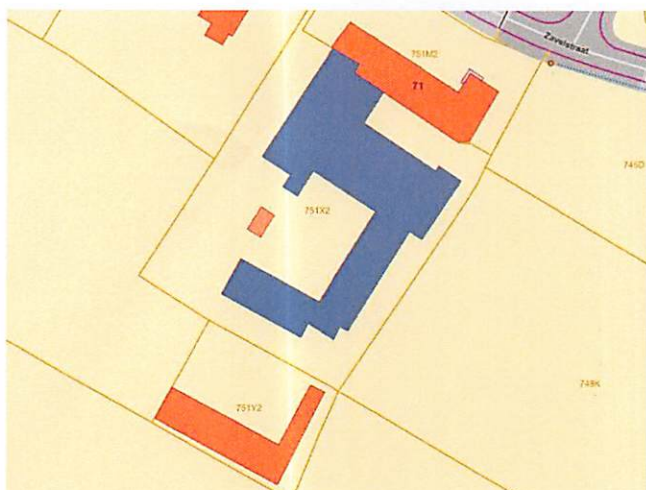
## Zone 2: schrijnwerkerij

Tijdens de inspectie vastgesteld:

- 0 Asbestmaterialen
- 0 Beperkingen
- 0 Uitsluitingen
- 0 Roerende goederen
- 0 Puin, steenslag, (water)bodem
- 0 Adviezen
- 2 Geen asbest

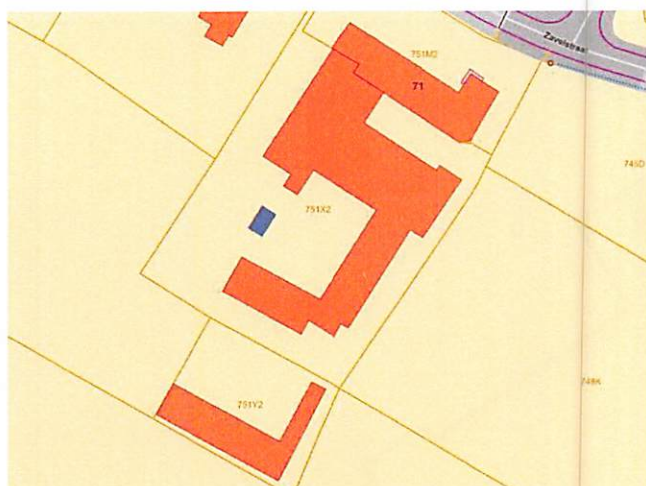
## Zone 3: externe opslag

Tijdens de inspectie vastgesteld:

- 0 Asbestmaterialen
- 0 Beperkingen
- 0 Uitsluitingen
- 0 Roerende goederen
- 0 Puin, steenslag, (water)bodem
- 0 Adviezen
- 0 Geen asbest

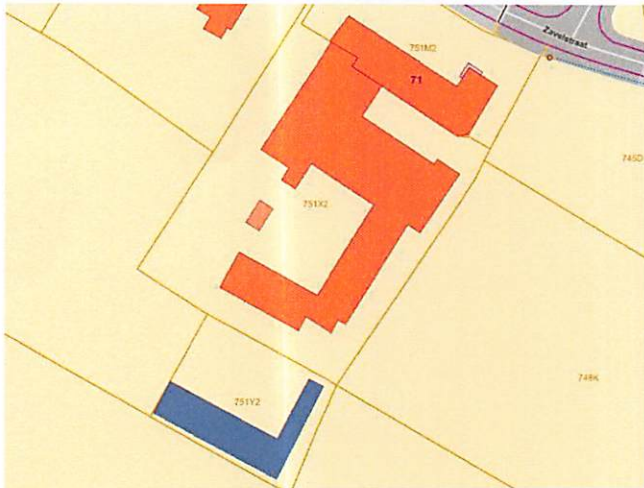
## Zone 4: houtopslag

Tijdens de inspectie vastgesteld:

- 0 Asbestmaterialen
- 0 Beperkingen
- 0 Uitsluitingen
- 0 Roerende goederen
- 0 Puin, steenslag, (water)bodem
- 0 Adviezen
- 0 Geen asbest
