# Asbestinventarisatetest

Democratielaan 6, 3400 Landen

Attestnummer : **20260623-000208.000**

Uitgegeven op : **23.06.2026**

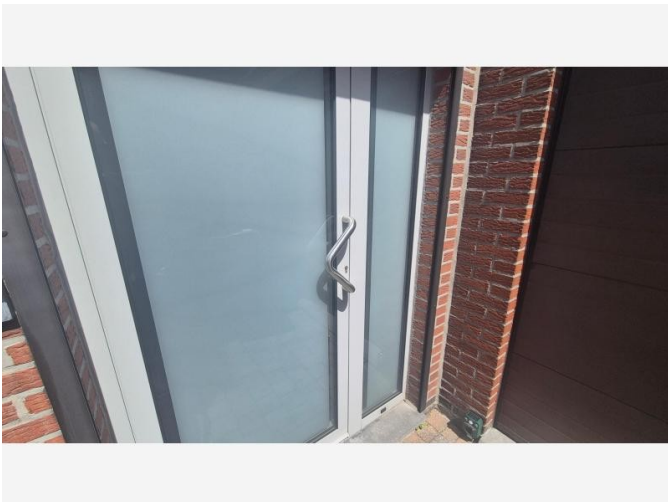
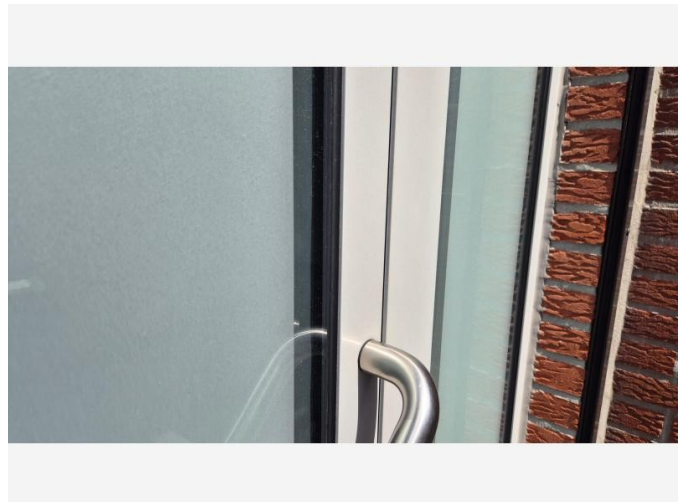
## Fiche 10: Afdichtingsmateriaal ramen

| Beschrijving | Notitie | Terug te vinden op plannen |
|---|---|---|
| Fiche 10: Afdichtingsmateriaal ramen | Met uitzondering van het kleine raam op de eerste verdieping<br><br>Hiervoor werd een beperkingsfiche opgemaakt | - |
