# Asbestinventarisatetest

Herkenrodesingel 23/9, 3500 Hasselt

Attestnummer : 20260512-000471.000

**Asbestveilig** (maar mogelijk niet asbestvrij)

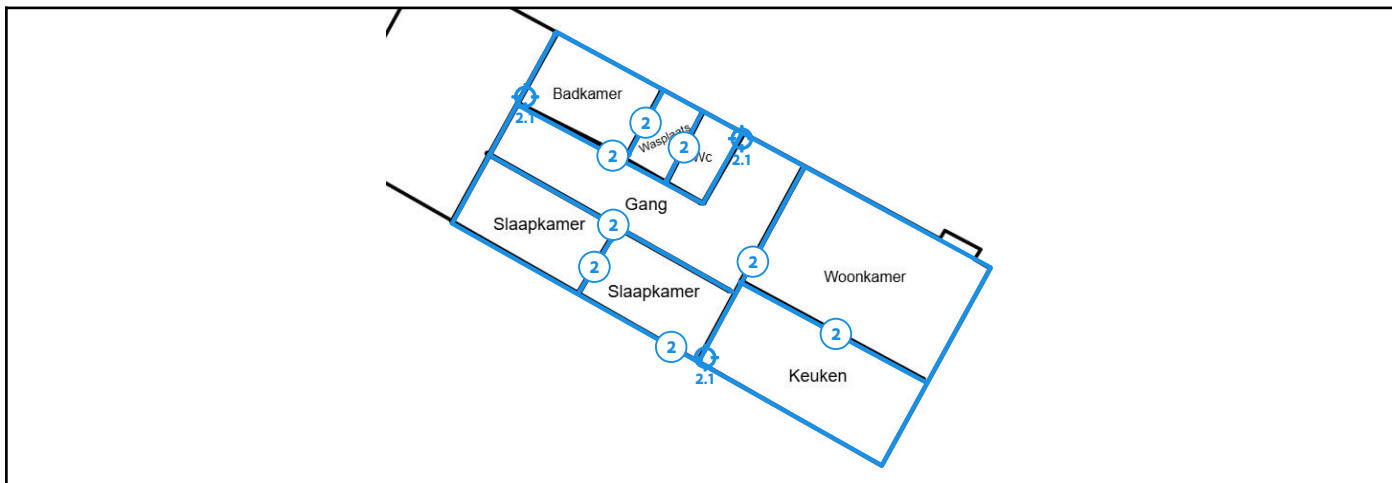
## Plan 1.1: Hoofdgebouw plan V+2 Pleisterwerk muren

Beschrijving	Type	Actie
2. Pleisterwerk wanden	Geen asbest	-
2.1 Code: MM-01	Mengmonster	-

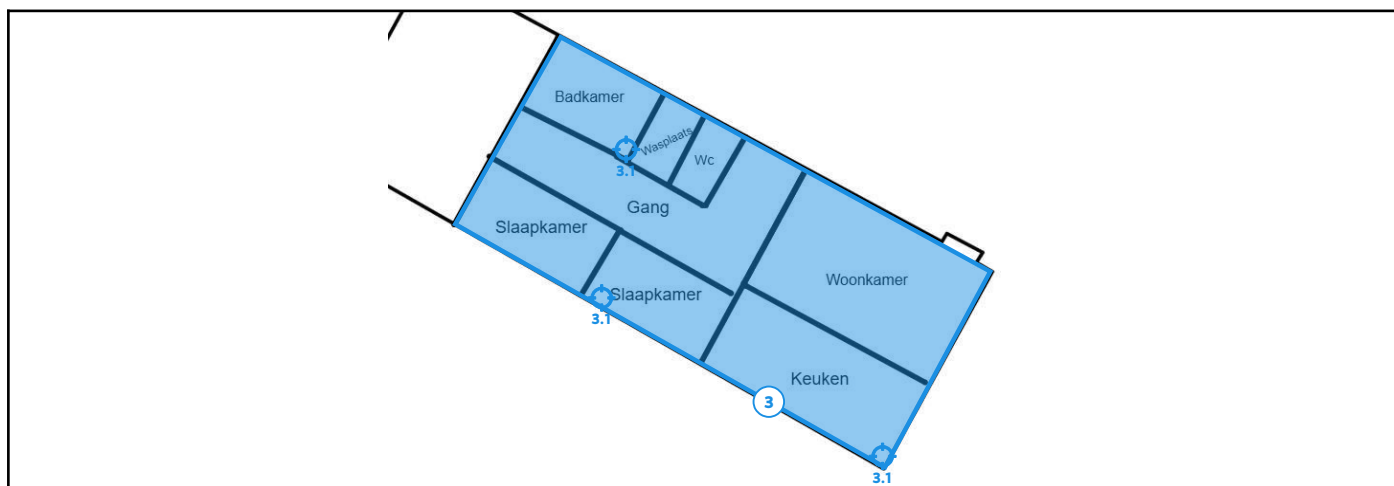
## Plan 1.2: Hoofdgebouw plan V+2 Pleisterwerk plafond

Beschrijving	Type	Actie
3. Pleisterwerk plafonds	Geen asbest	-
3.1 Code: MM-02	Mengmonster	-

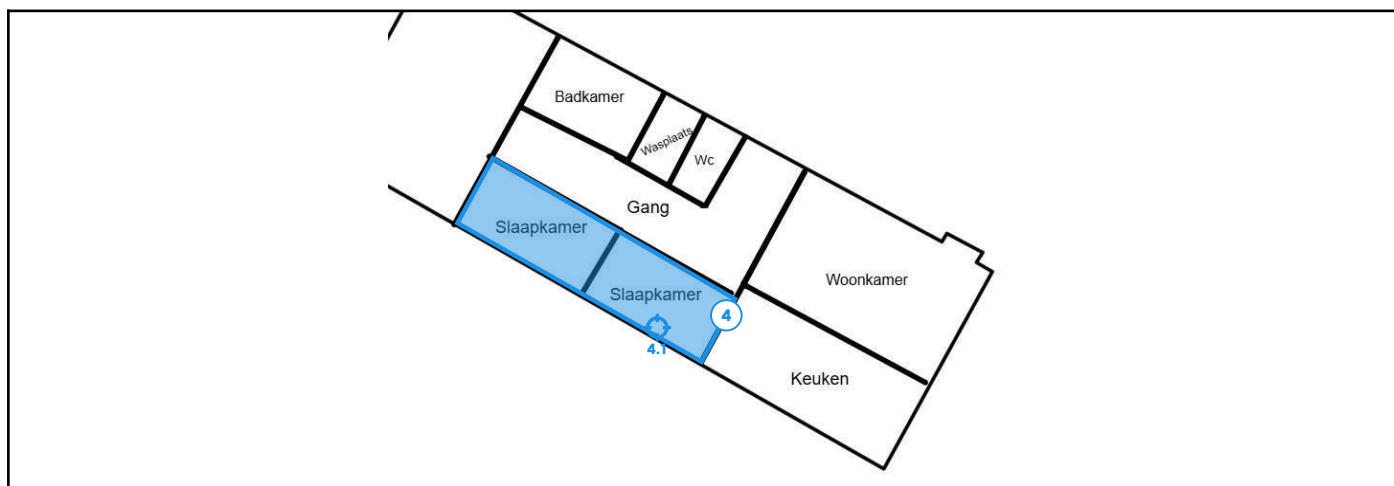
## Plan 1.3: Hoofdgebouw plan V+2

Beschrijving	Type	Actie
4. Vinylzeil (vloer)	Geen asbest	-
4.1 Code: MM-03	Puntmonster	-
