# Asbestinventarisatattest

Kerkveldweg 18, 3724 Hasselt

Attestnummer : 20251224-000384.001

Uitgegeven op : 24.12.2025

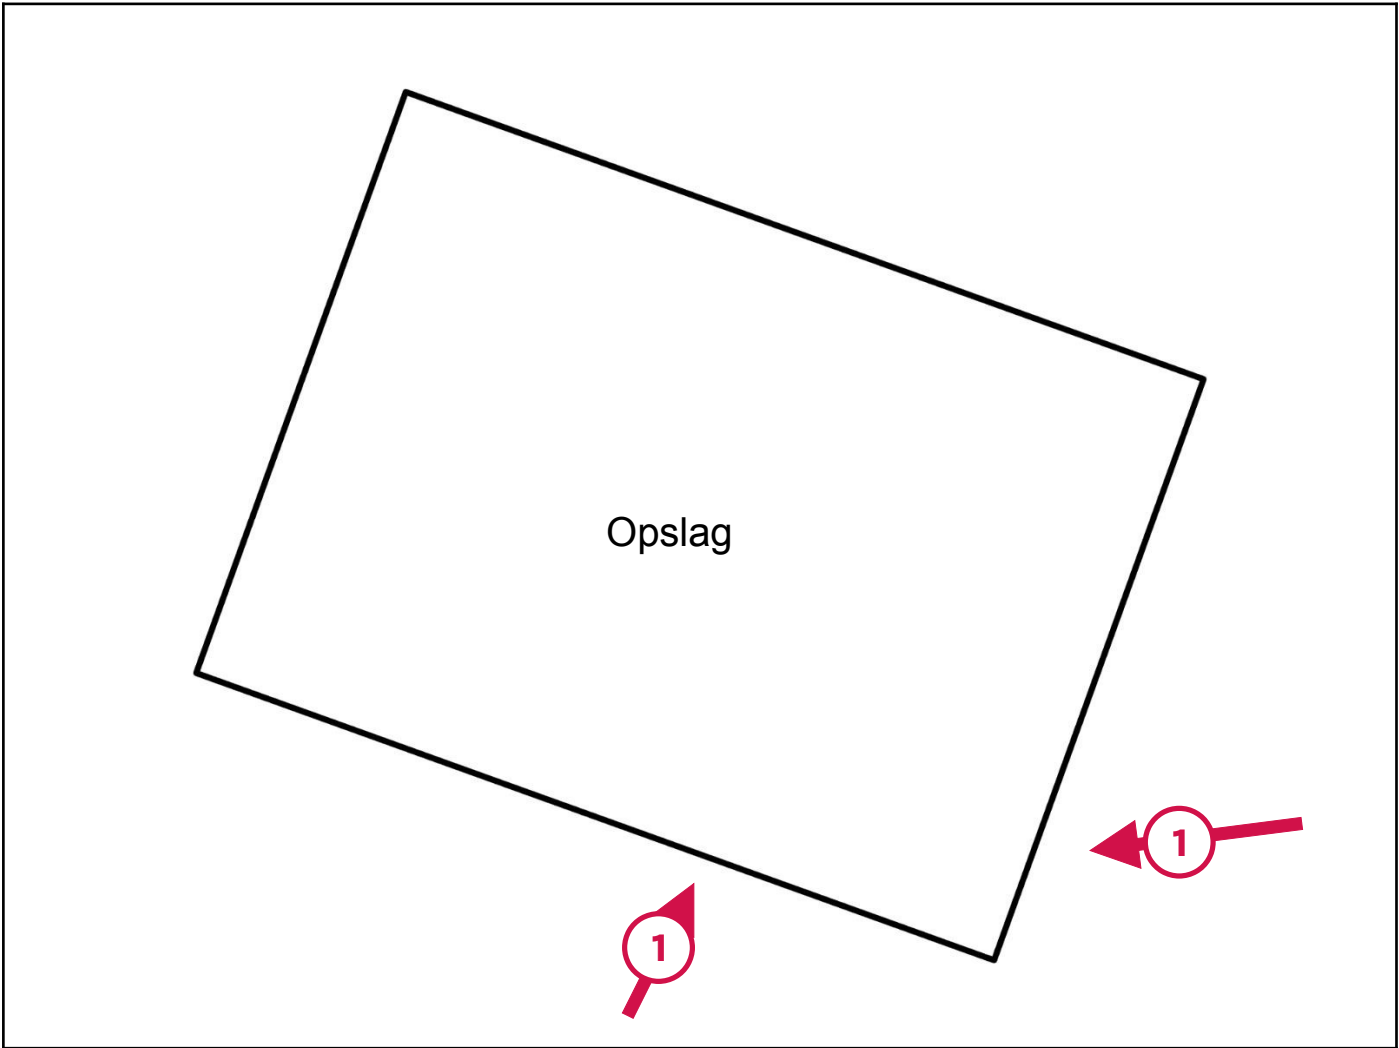
### Plan 3.1: Bijgebouw plan opslag

| Beschrijving | Type | Actie |
|---|---|---|
| 1. Afval (golfplaten) | Asbestmateriaal | Dringend verwijderen |

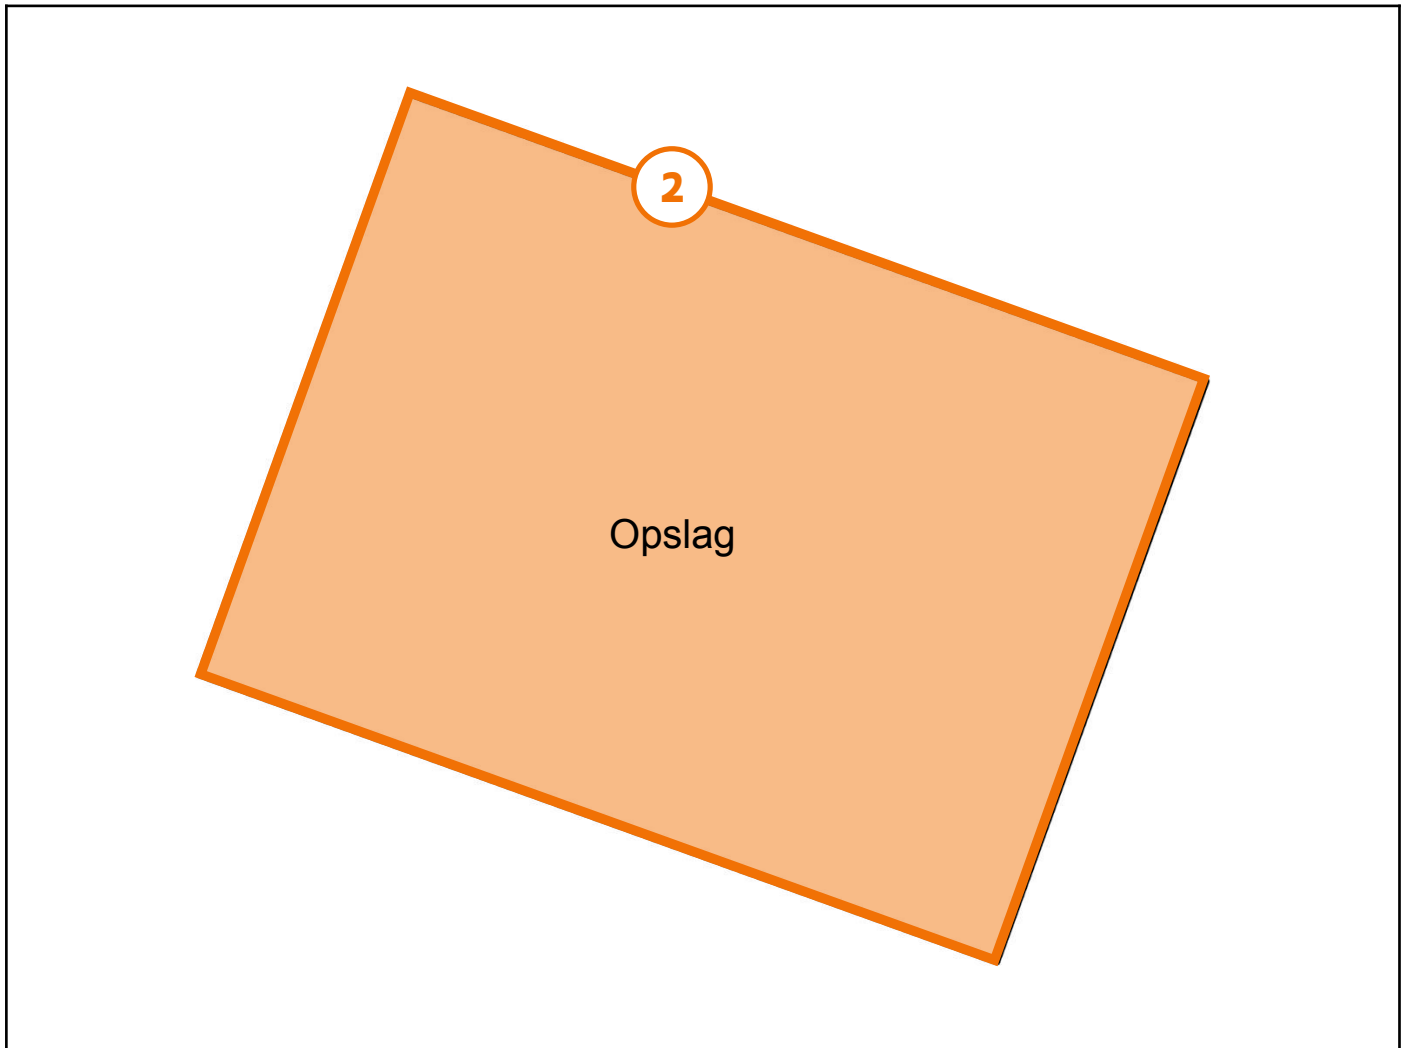
## Plan 3.2: Bijgebouw plan opslag

| Beschrijving | Type | Actie |
|---|---|---|
| 2. Dak bestaande uit golfplaten | Asbestmateriaal | <a href="#">Verwijderen</a> |

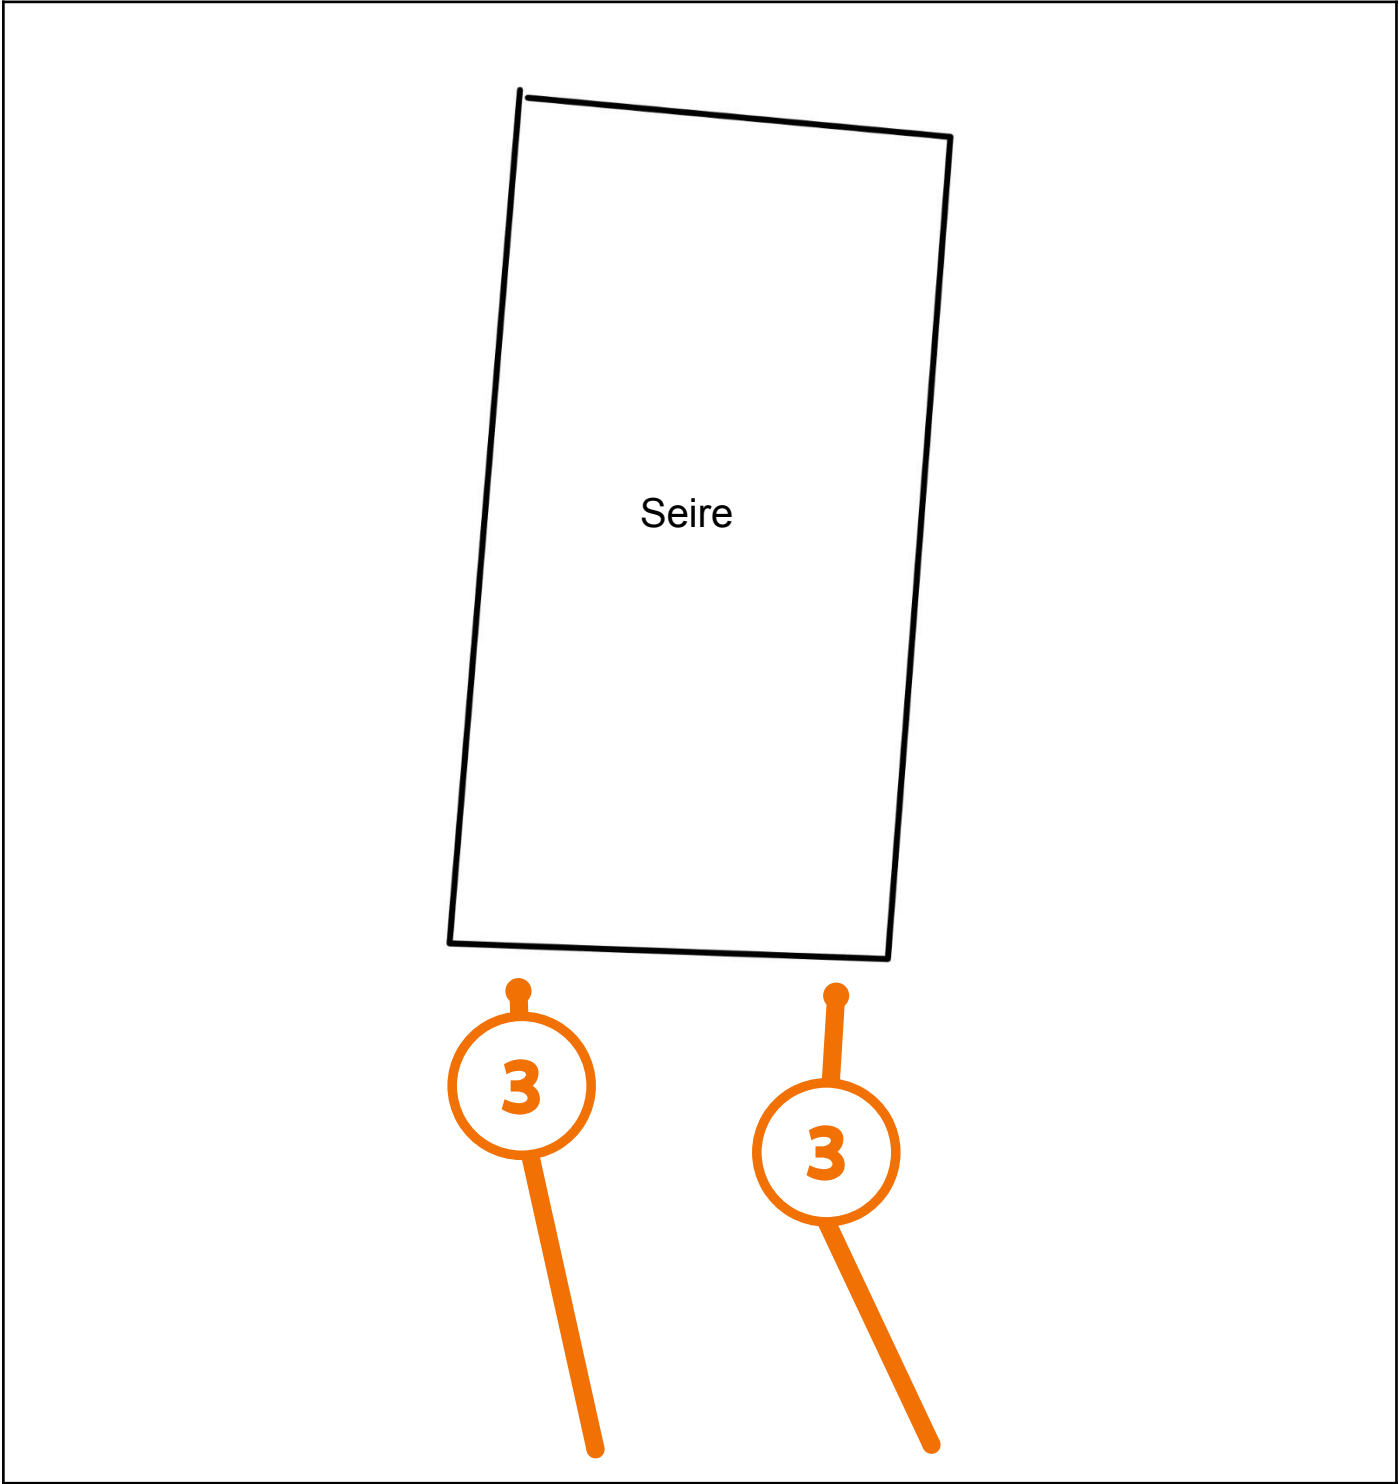
# Plan 4.1: Constructie plan seire

| Beschrijving | Type | Actie |
|---|---|---|
| 3. Golfplaten (tuinboord) | Asbestmateriaal | Verwijderen |

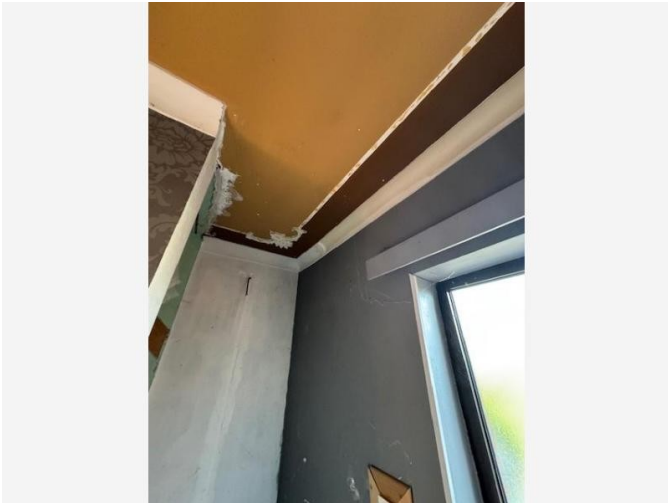
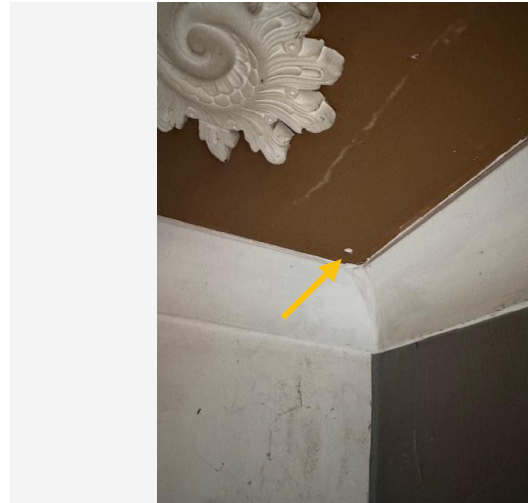
## Fiche 12: Pleisterwerk plafonds

Geen asbest

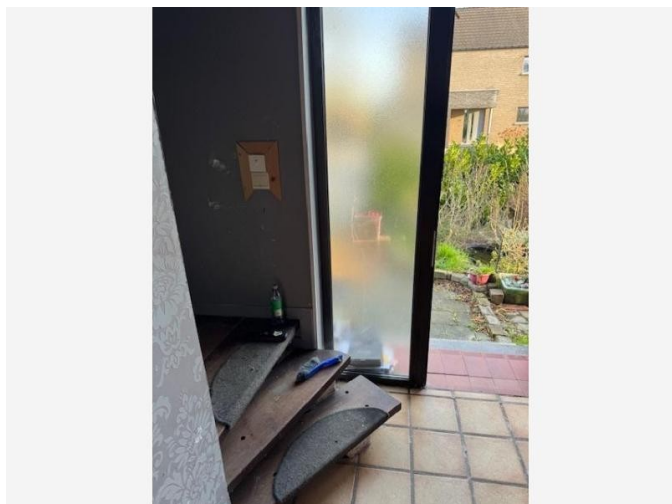
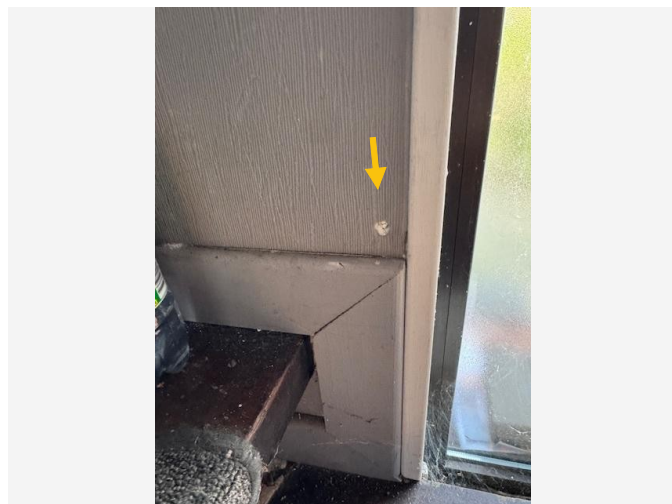
## Fiche 13: Pleisterwerk wanden

Geen asbest
