Asbestinventarisatetest

Helstraat 50, 3721 Hasselt

Attestnummer : 20251219-000132.000

Uitgegeven op : 19.12.2025

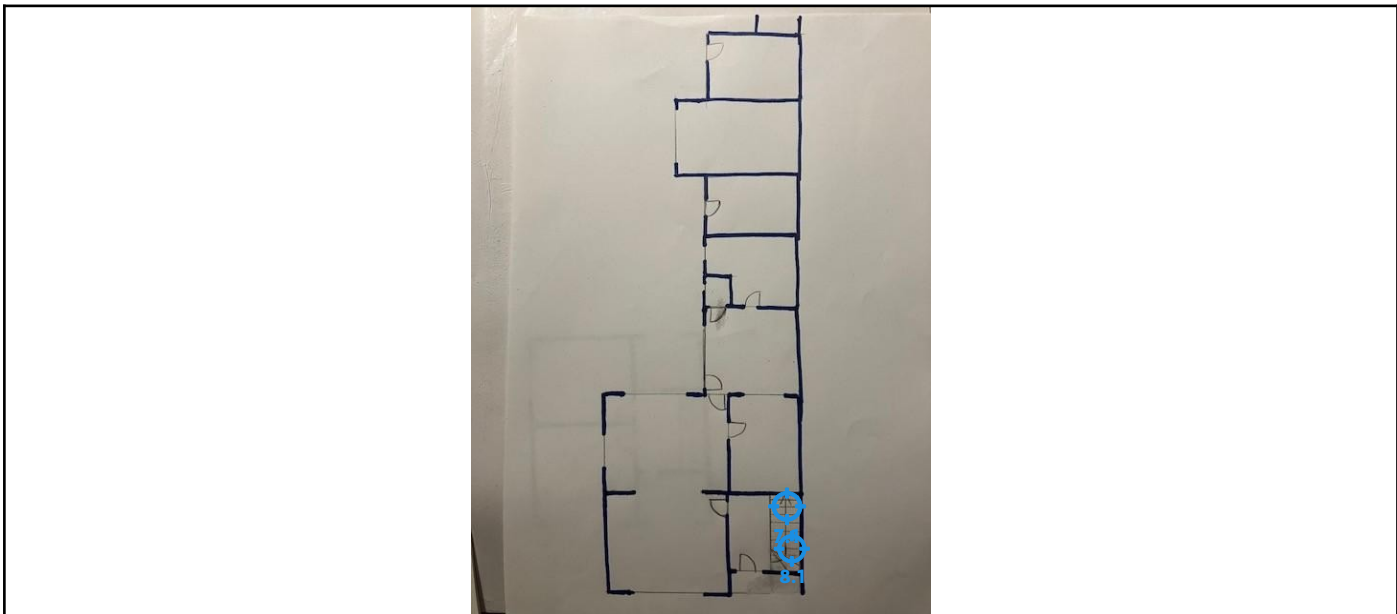
Plan 1.3: voormalig grondplan gelijkvloers

| Beschrijving | Type | Actie |
|---|---|---|
| 1. Bakelieten elektriciteitsmeter | Asbestmateriaal | Zorgvuldig beheren |

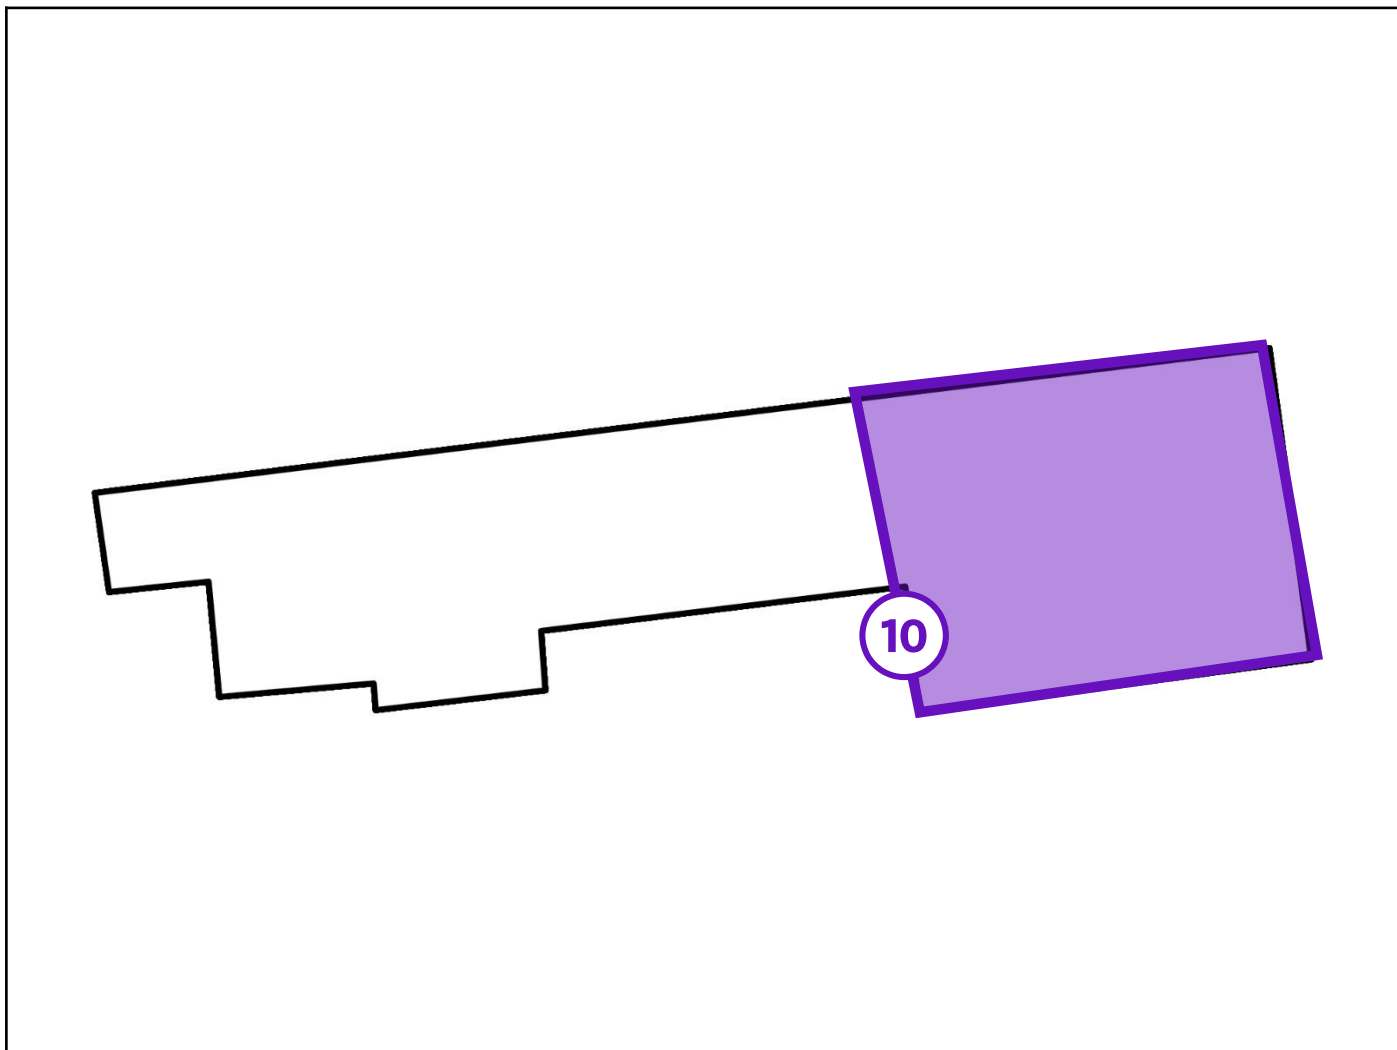
Plan 1.12: Hoofdgebouw plan

| Beschrijving | Type | Actie |
|---|---|---|
| 3. Gebouwdelen >3,50 m | Beperking | - |
