# Asbestinventarisatetest

Parklaan 15, 3590 Diepenbeek

Attestnummer : **20260911-000022.000**

Uitgegeven op : **11.09.2026**

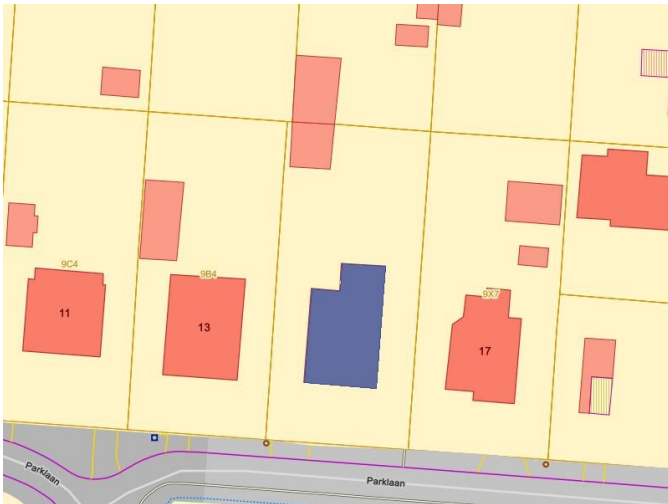
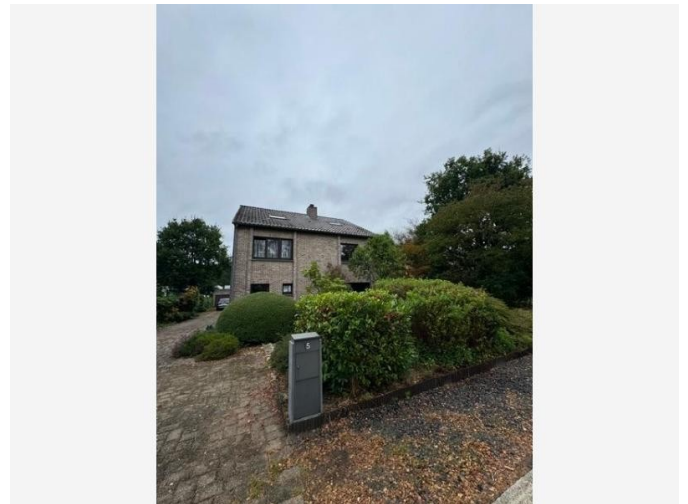
## Zone 1: Hoofdgebouw

- 0 Asbestmaterialen
- 1 **Beperking**
- 0 Uitsluitingen
- 0 Roerende goederen
- 0 Puin, steenslag, (water)bodem
- 0 Adviezen
- 2 **Geen asbest**

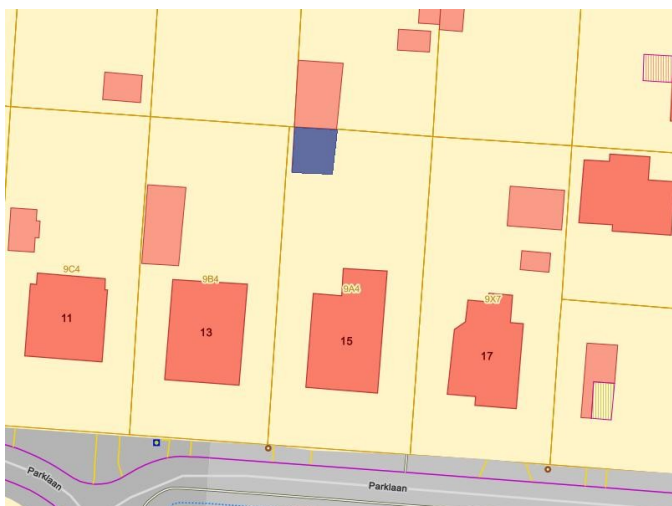
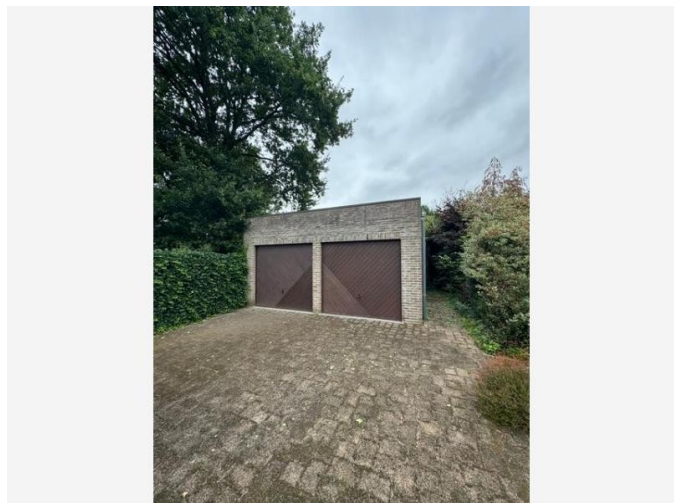
## Zone 2: Bijgebouw

- 0 Asbestmaterialen
- 0 Beperkingen
- 0 Uitsluitingen
- 0 Roerende goederen
- 0 Puin, steenslag, (water)bodem
- 0 Adviezen
- 0 Geen asbest
