# Asbestinventarisatetest

Berkenlaan 43, 3500 Hasselt

Attestnummer : 20260625-000135.000

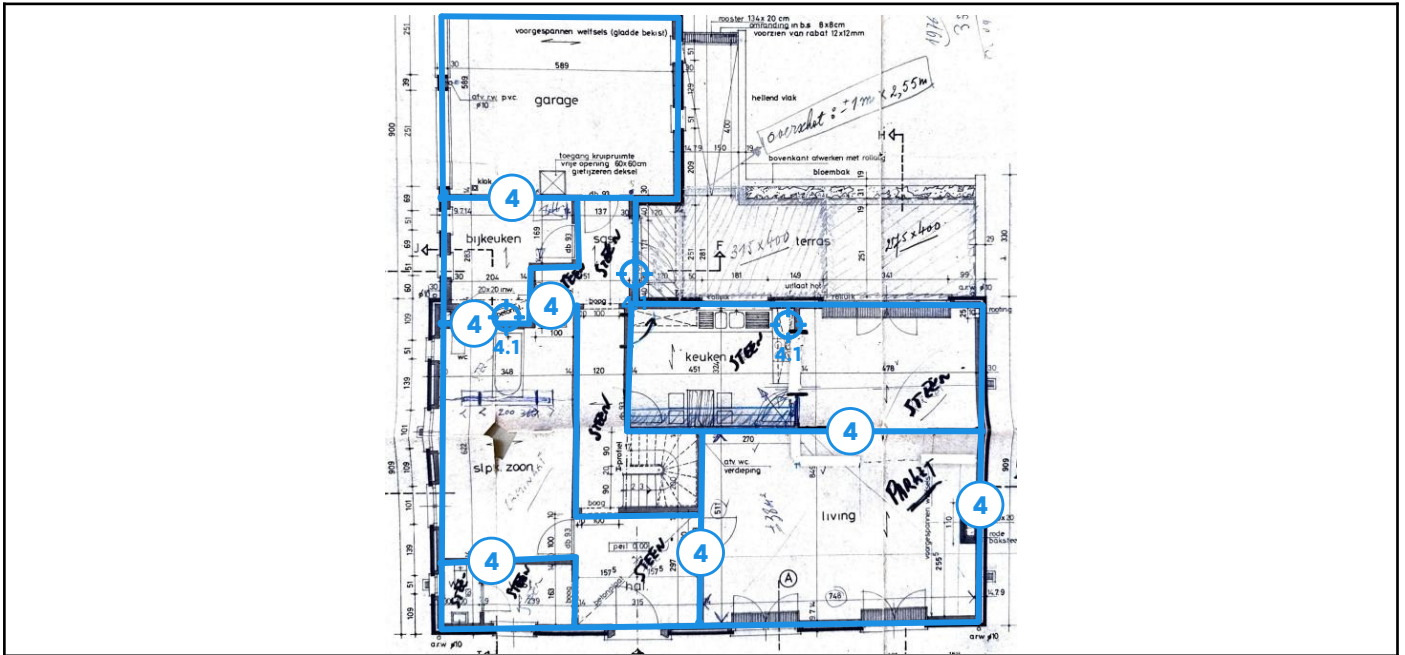
# Plan 1.1: Hoofdgebouw plan V-0 Pleisterwerk muren

Beschrijving	Type	Actie
4. Pleisterwerk wanden	Geen asbest	-
4.1 Code: MM-01	Mengmonster	-

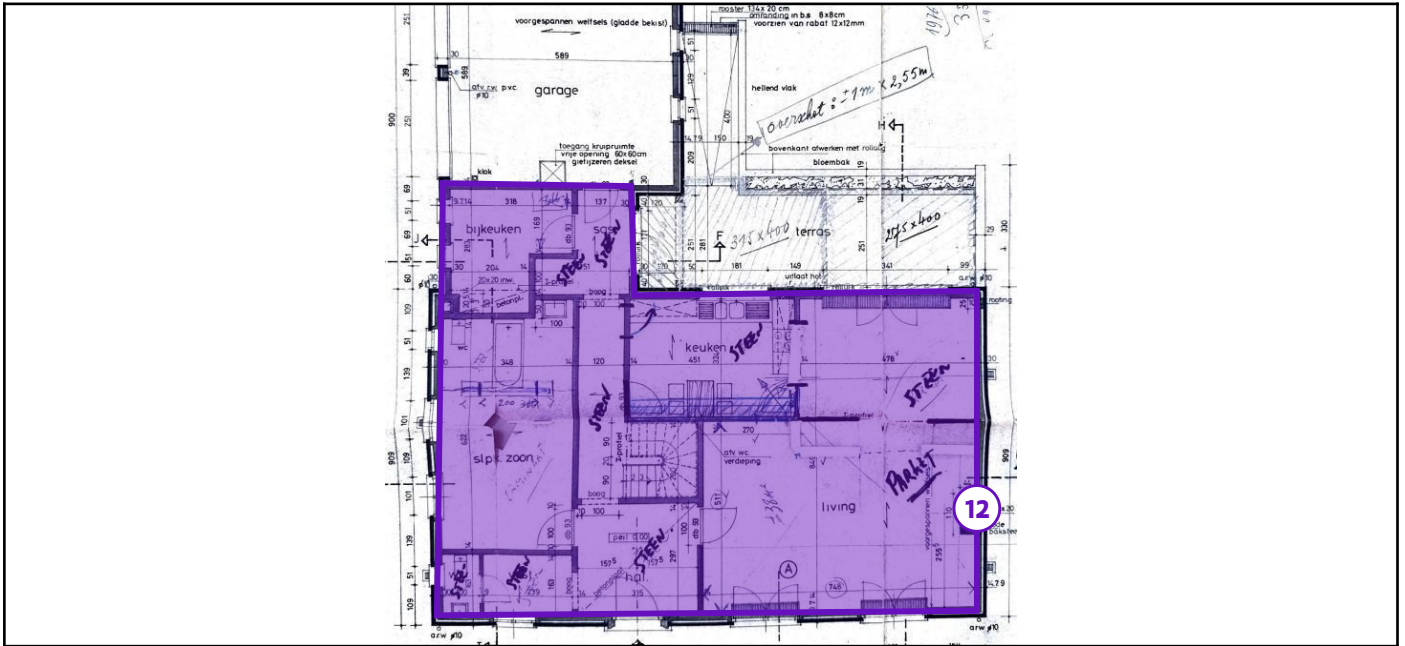
## Plan 1.2: Hoofdegebouw plan V-0 Pleisterwerk plafond

Beschrijving	Type	Actie
12. Pleisterwerk plafond (niet aanwezig)	Overige ruimte of materiaal	-

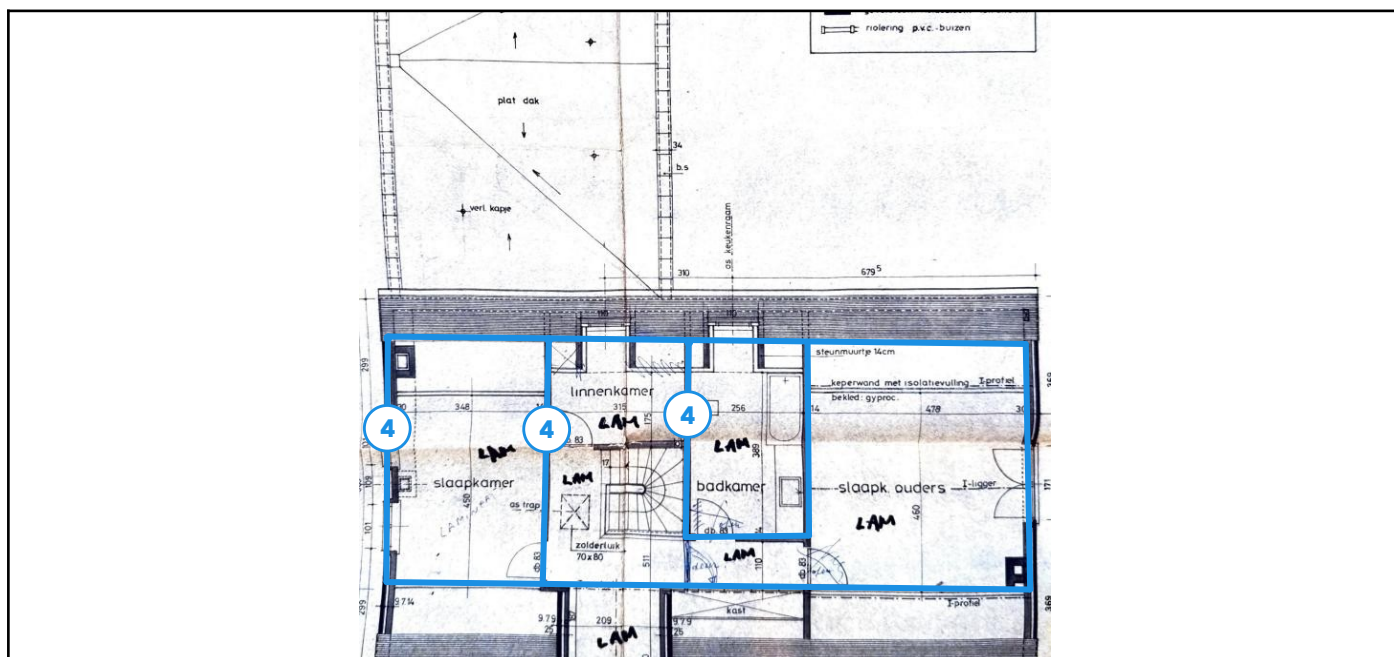
## Plan 1.4: Hoofdgebouw plan V+1 Pleisterwerk muren

Beschrijving	Type	Actie
4. Pleisterwerk wanden	Geen asbest	-

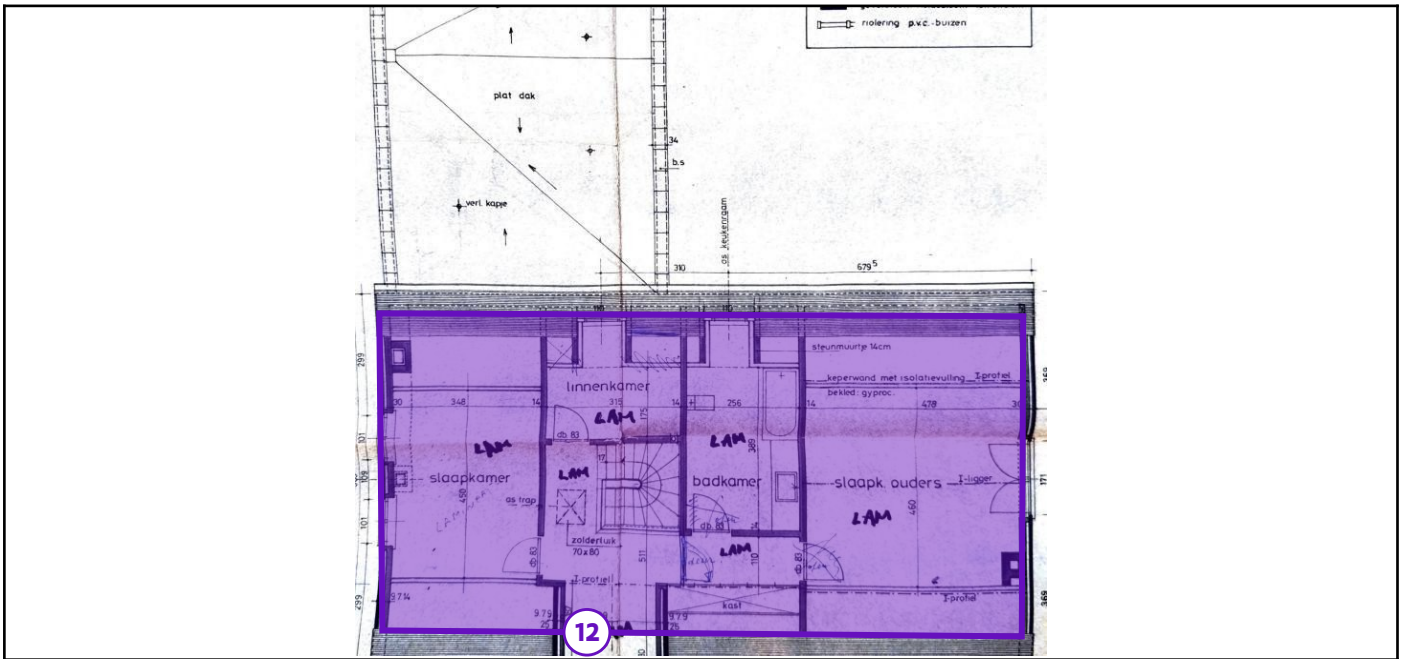
# Plan 1.5: Hoofdgebouw plan V+1 Pleisterwerk plafond

Beschrijving	Type	Actie
12. Pleisterwerk plafond (niet aanwezig)	Overige ruimte of materiaal	-

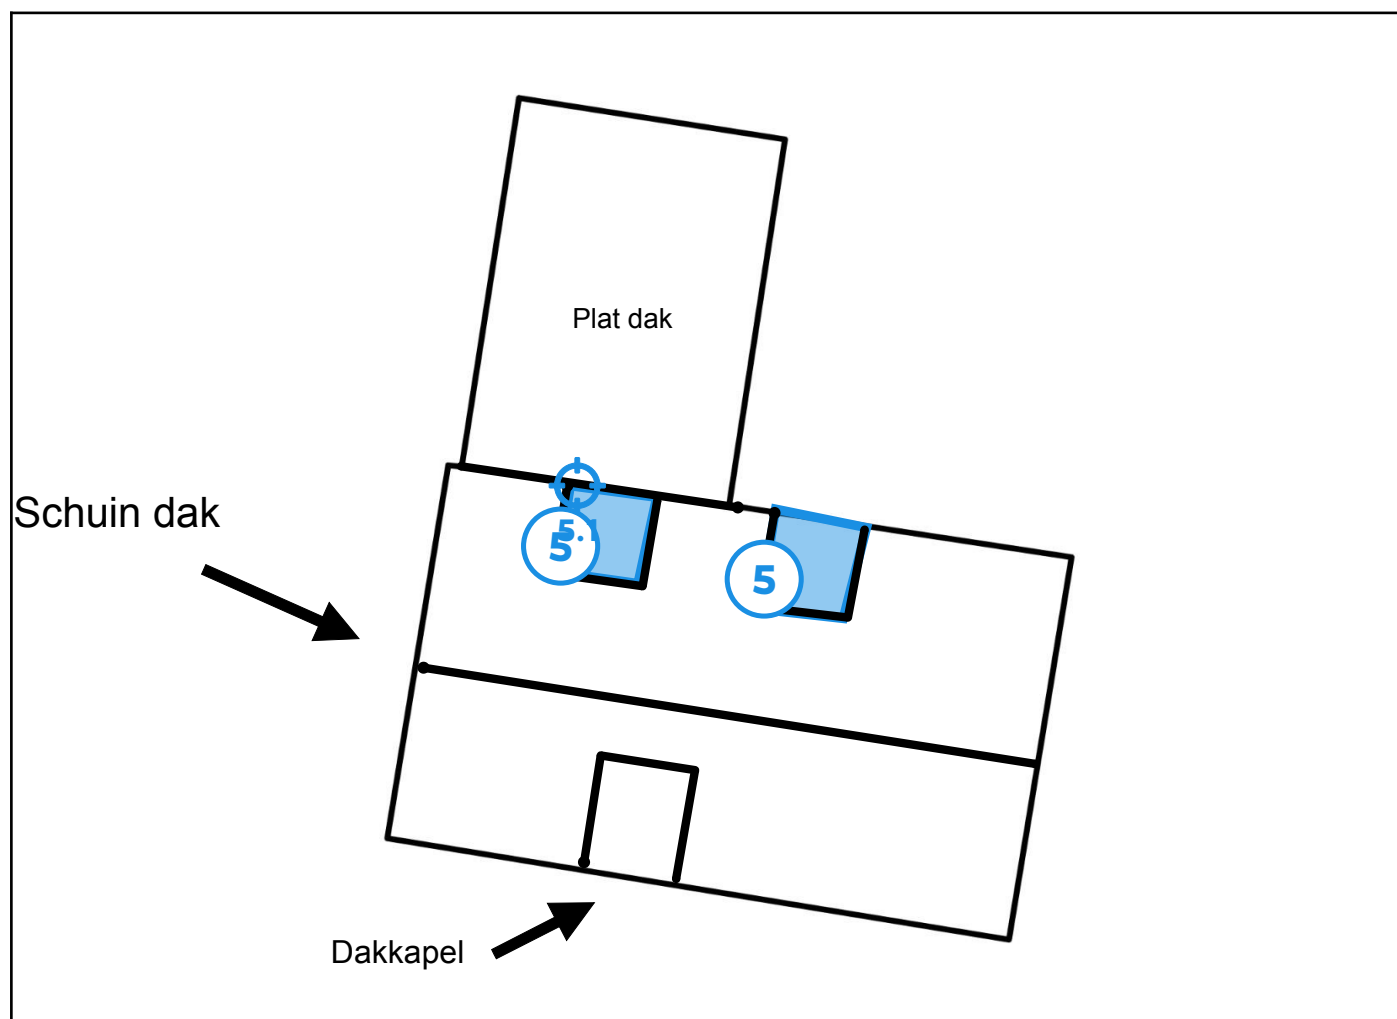
## Plan 1.7: Hoofdgebouw plan dak

Beschrijving	Type	Actie
5. Gevel met leien (dakkapel)	Geen asbest	-
5.1 Code: MM-04	Puntmonster	-

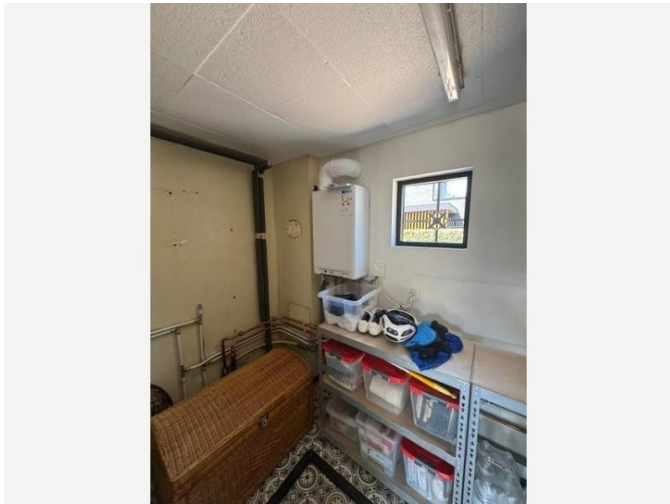
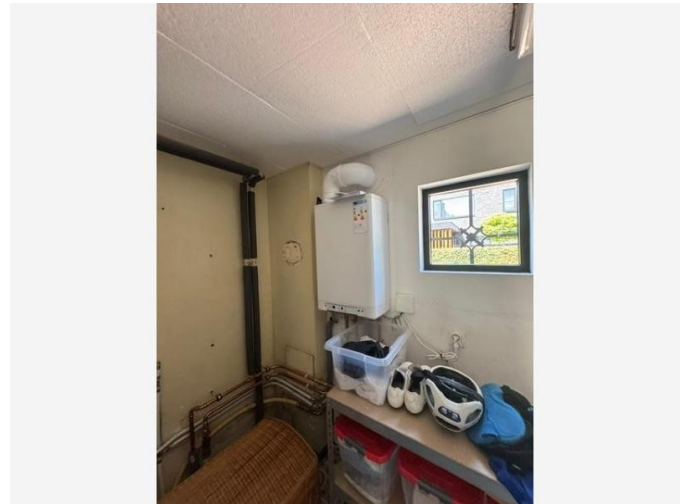
## Fiche 7: CV-ketel (niet verdacht)

Beschrijving	Notitie	Terug te vinden op plannen
Fiche 7: CV-ketel (niet verdacht)	De CV-ketel (dichtingen, isolerend materiaal) is niet asbestverdacht.	-
Fiche 8: Geen asbestverdacht onderdak aangetroffen	Er werd geen asbestverdacht onderdak aangetroffen. Dit betekent niet dat er geen onderdak aanwezig kan zijn op plaatsen die niet gecontroleerd werden. Bij werken, laat een eventueel aangetroffen onderdak controleren op aanwezigheid van asbest.	-
Fiche 9: Mastiek/kit (niet verdacht)	Er is geen asbestverdachte mastiek/kit aanwezig.	-

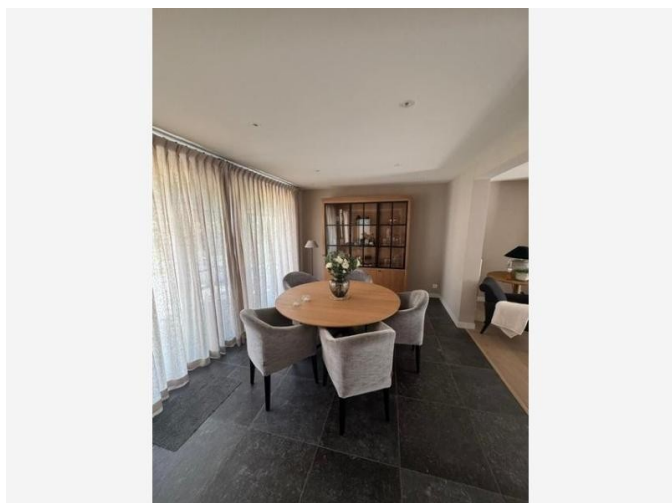
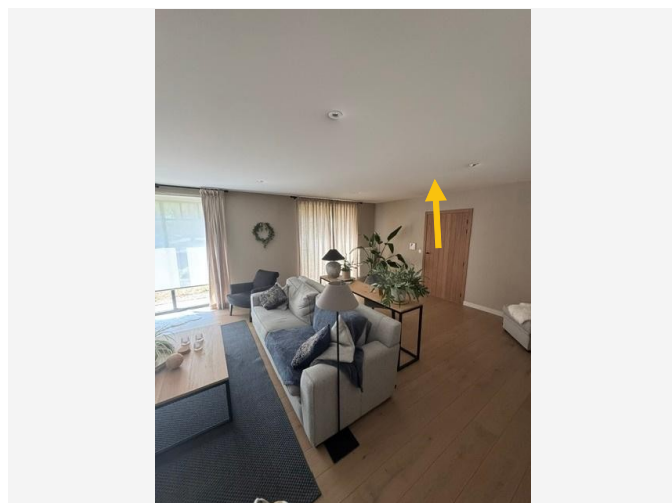
## Fiche 12: Pleisterwerk plafond (niet aanwezig)

Beschrijving	Notitie	Terug te vinden op plannen
Fiche 10: Leidingisolatie (niet aanwezig)	Er is geen asbestverdachte leidingisolatie aanwezig.	-
Fiche 11: Liftinfrastructuur (niet aanwezig)	Er is geen liftinfrastructuur aanwezig op de inspectielocatie.	-
Fiche 12: Pleisterwerk plafond (niet aanwezig)	Er is geen pleisterwerk plafond waarneembaar op de inspectielocatie.	Plan 1.2: Hoofdgebouw plan V-0 Pleisterwerk plafond Plan 1.5: Hoofdgebouw plan V+1 Pleisterwerk plafond
