Asbestinventarisatetest

Stationsstraat 36, 3665 As

Attestnummer : 20251021-000286.001

Niet-asbestveilig

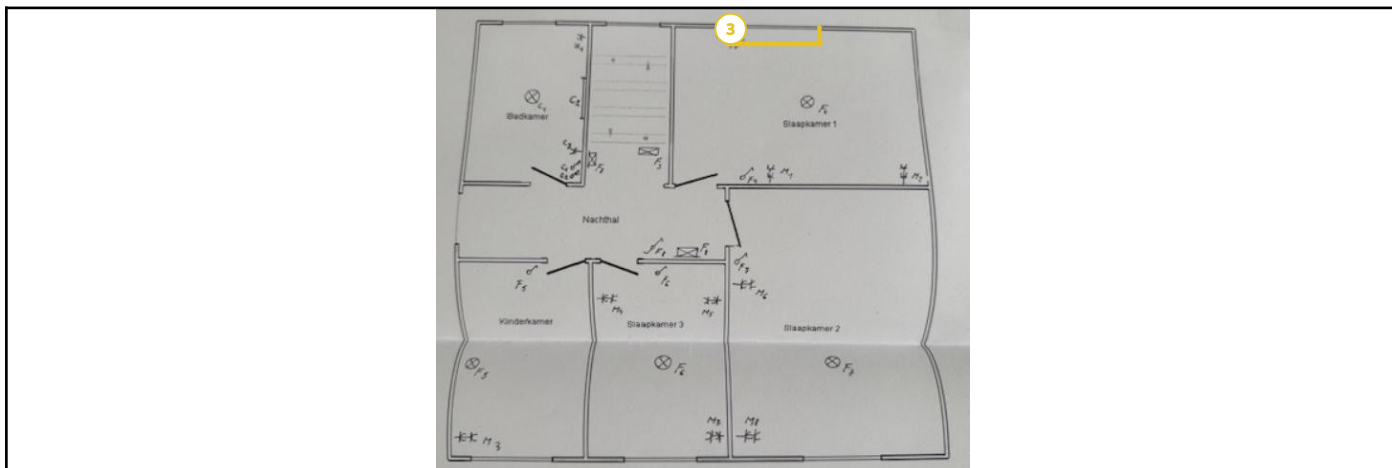
Plan 1.6: Hoofdgebouw plan V+1

Beschrijving	Type	Actie
3. Massal venstertablet (binnen)	Asbestmateriaal	Zorgvuldig beheren

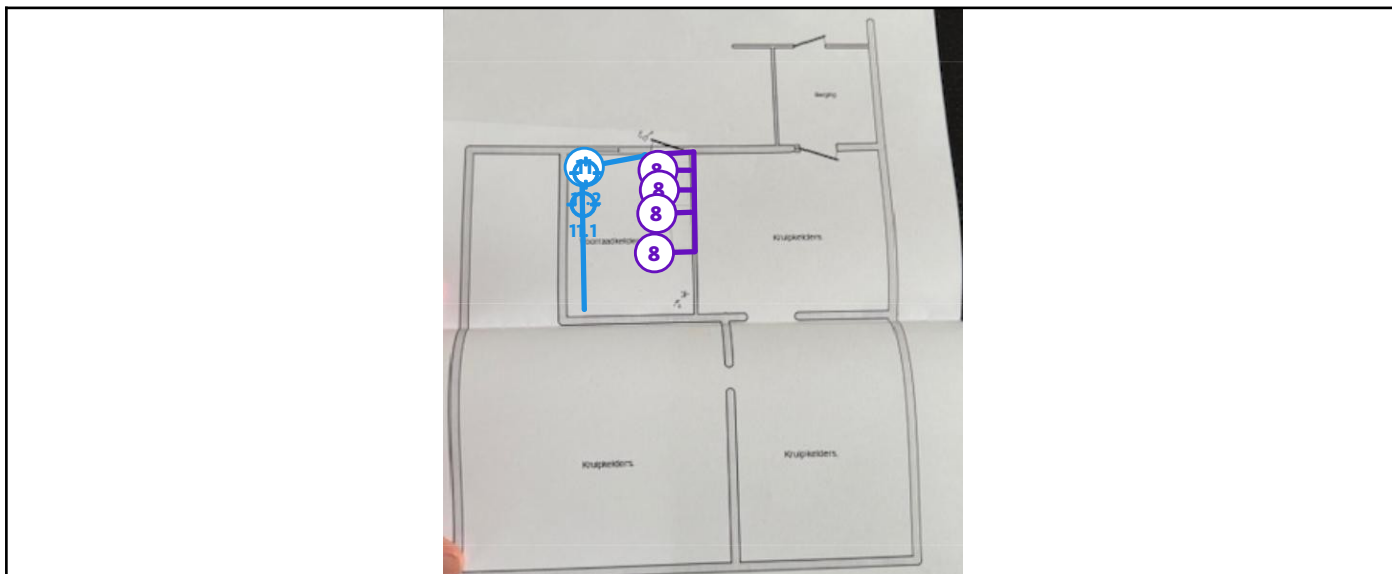
Plan 1.7: Hoofdgebouw plan V-1

Beschrijving	Type	Actie
8. Vinylzeil (trap tredes)	Advies	-
11. buisisolatie (kelder)	Geen asbest	-
11.1 Code: MM-02 (rechte stukken)	Mengmonster	-
11.2 Code: MM-03 (Bochten)	Mengmonster	-

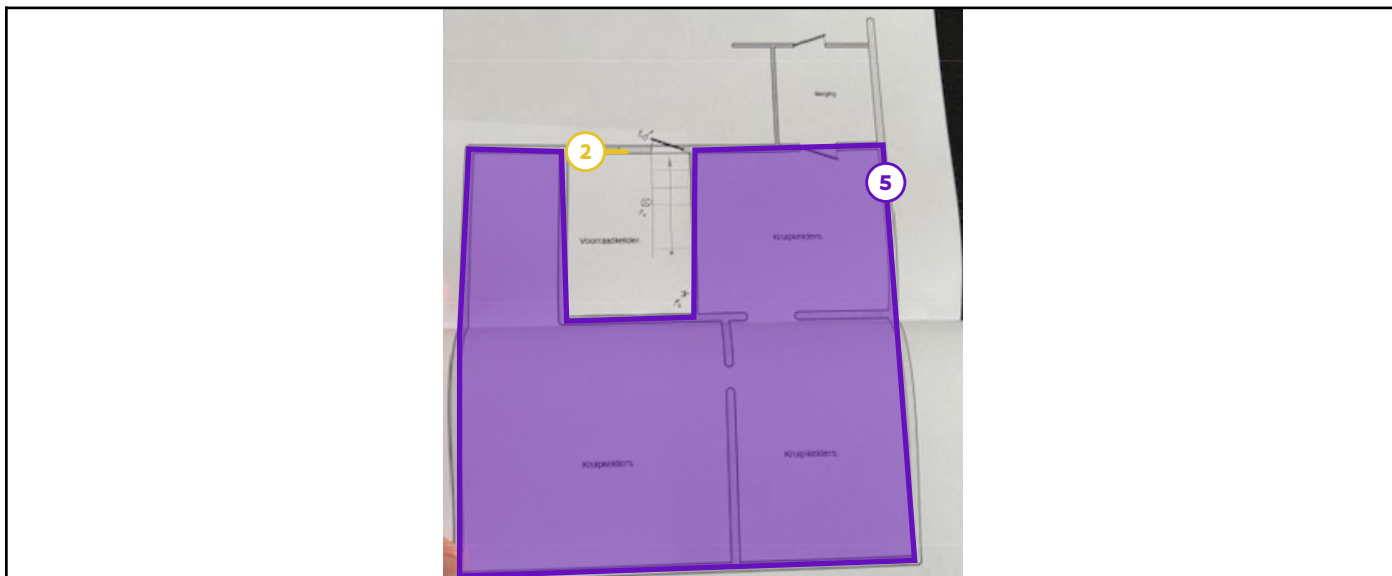
Plan 1.8: Hoofdgebouw plan V-1

Beschrijving	Type	Actie
2. kit ramen (aluminium)	Asbestmateriaal	Zorgvuldig beheren
5. Kruipkelder	Beperking	-

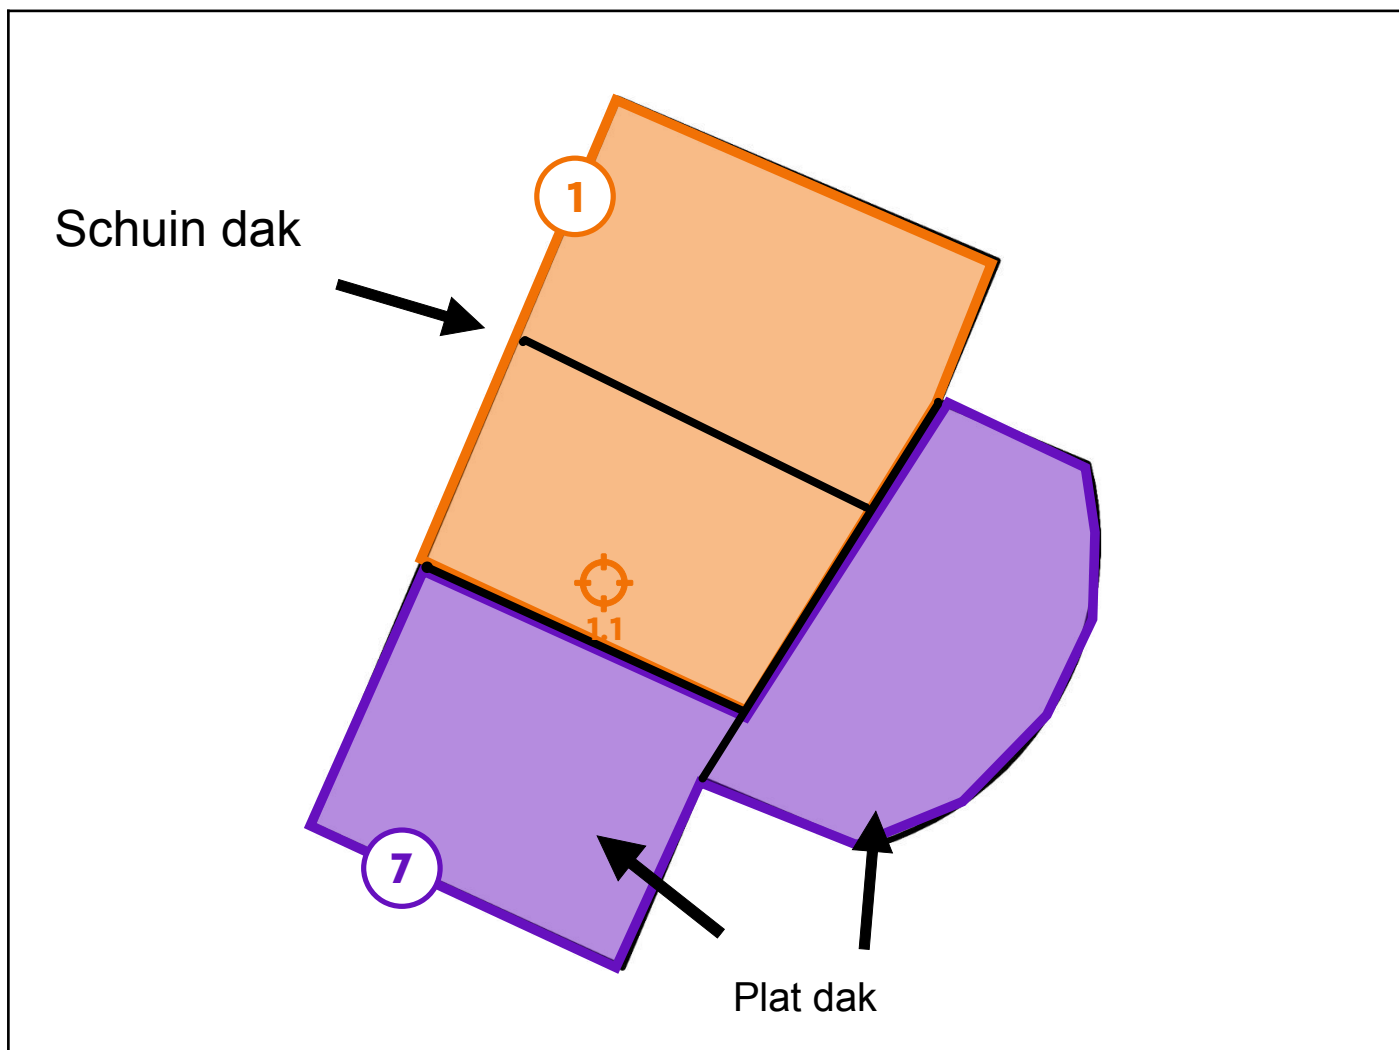
Plan 1.9: Hoofdgebouw plan dak

Beschrijving	Type	Actie
1. Leien dak	Asbestmateriaal	Verwijderen
1.1 Code: MM-04	Puntmonster	-
7. Roofing (plat dak)	Advies	-

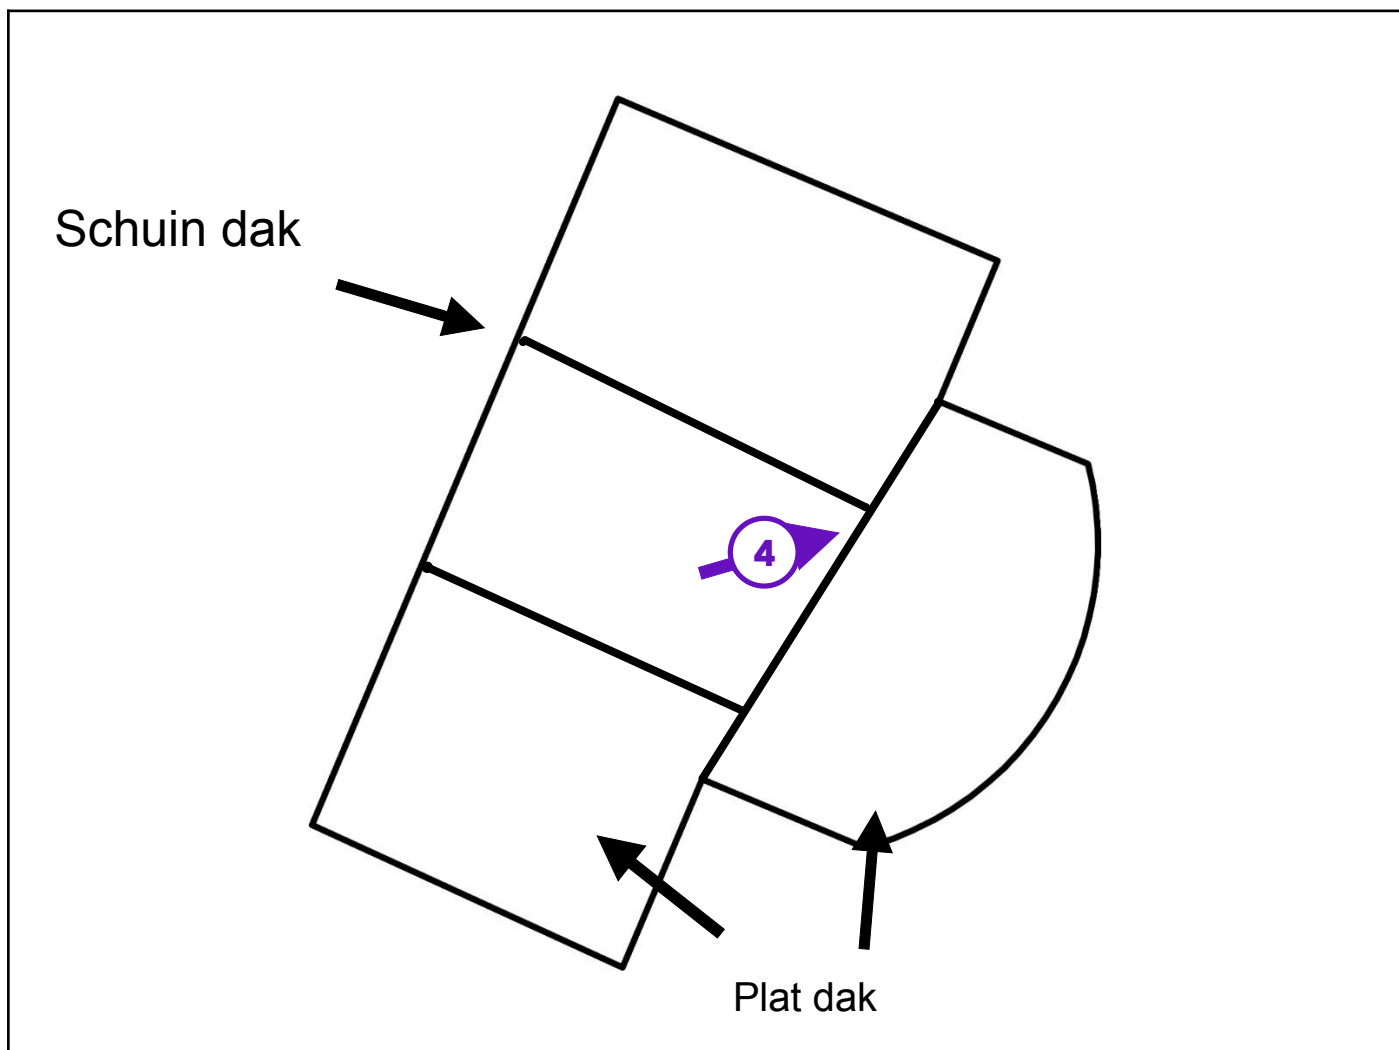
Plan 1.10: Hoofdgebouw plan dak

Beschrijving	Type	Actie
4. Schoorsteen/schouw	Beperking	-
