Asbestinventarisatetest

Torenstraat 22/6, 3500 Hasselt

Attestnummer : 20260511-000399.000

Uitgegeven op : 11.05.2026

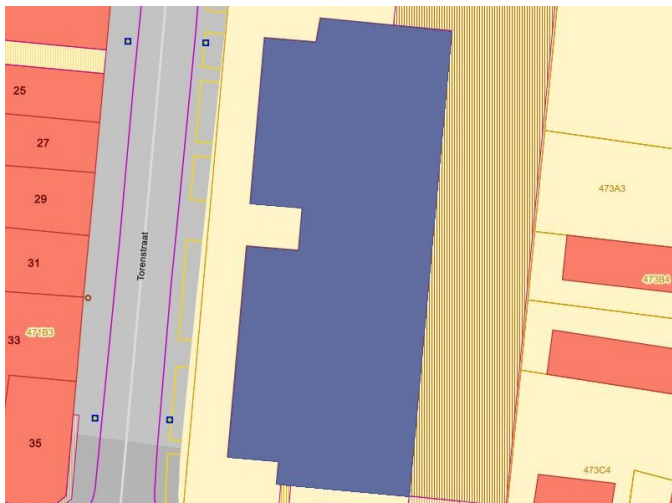
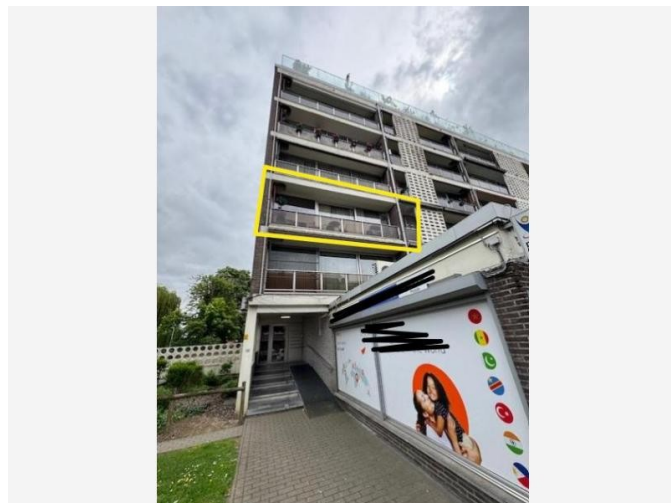
Zone 1: Hoofdgebouw

- 0 Asbestmaterialen
- 0 Beperkingen
- 0 Uitsluitingen
- 0 Roerende goederen
- 0 Puin, steenslag, (water)bodem
- 0 Adviezen
- 3 Geen asbest**
