# Asbestinventarisatetest

Hoogblookstraat 7, 3590 Diepenbeek

Attestnummer : **20260623-000202.000**

Uitgegeven op : **23.06.2026**

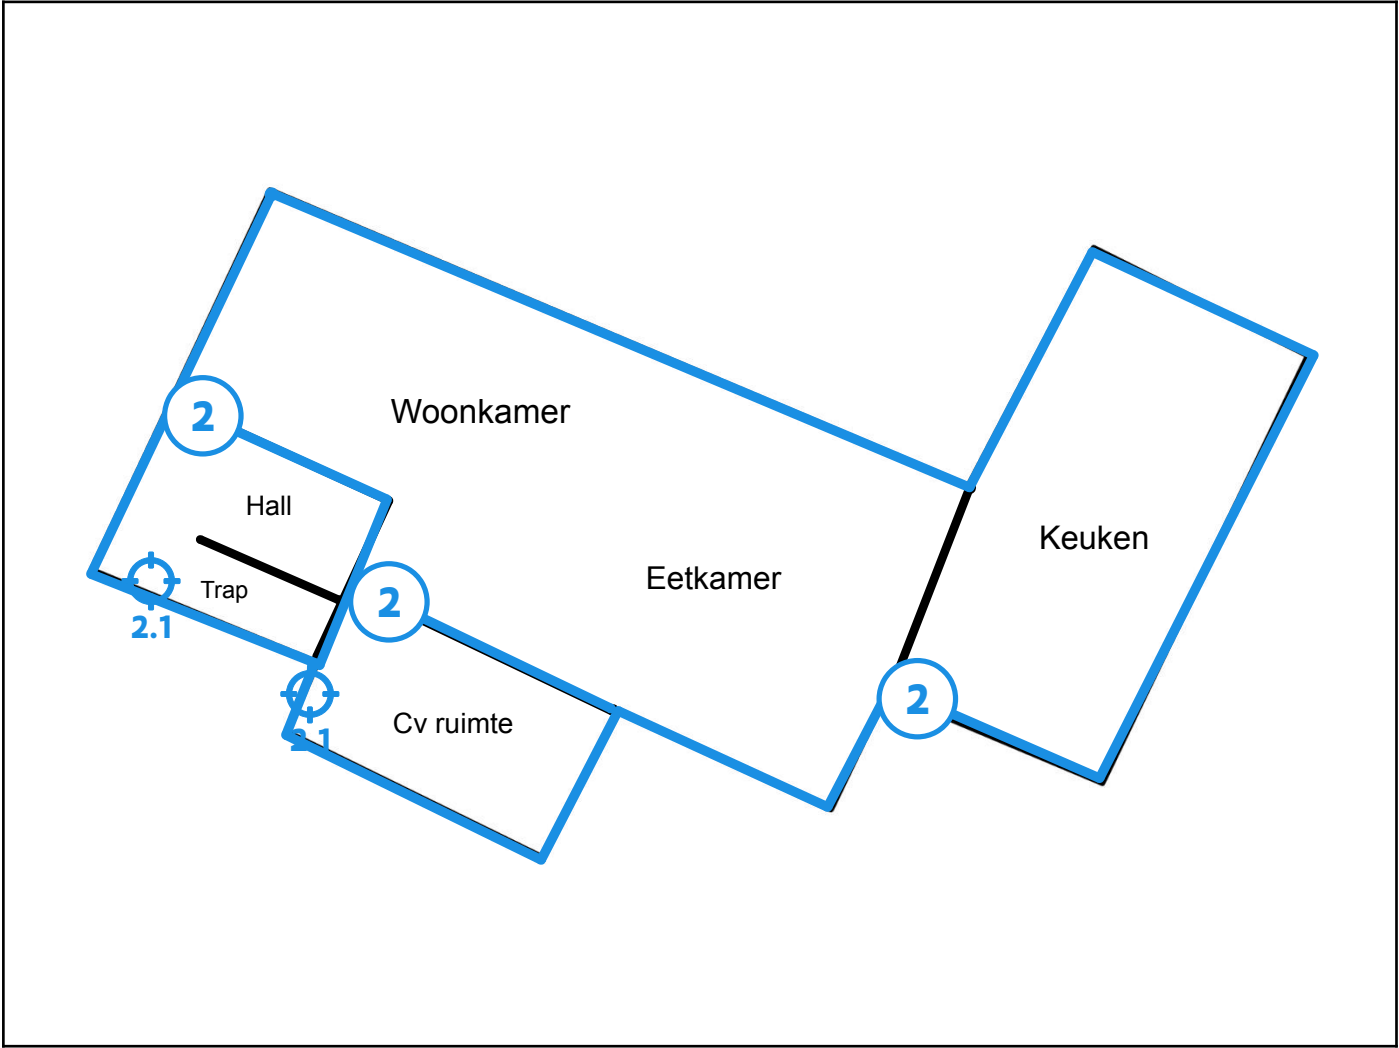
# Plan 1.1: Hoofdgebouw plan V-0 Pleisterwerk muren

| Beschrijving | Type | Actie |
|---|---|---|
| 2.1 Code: MM-01 | Mengmonster | - |

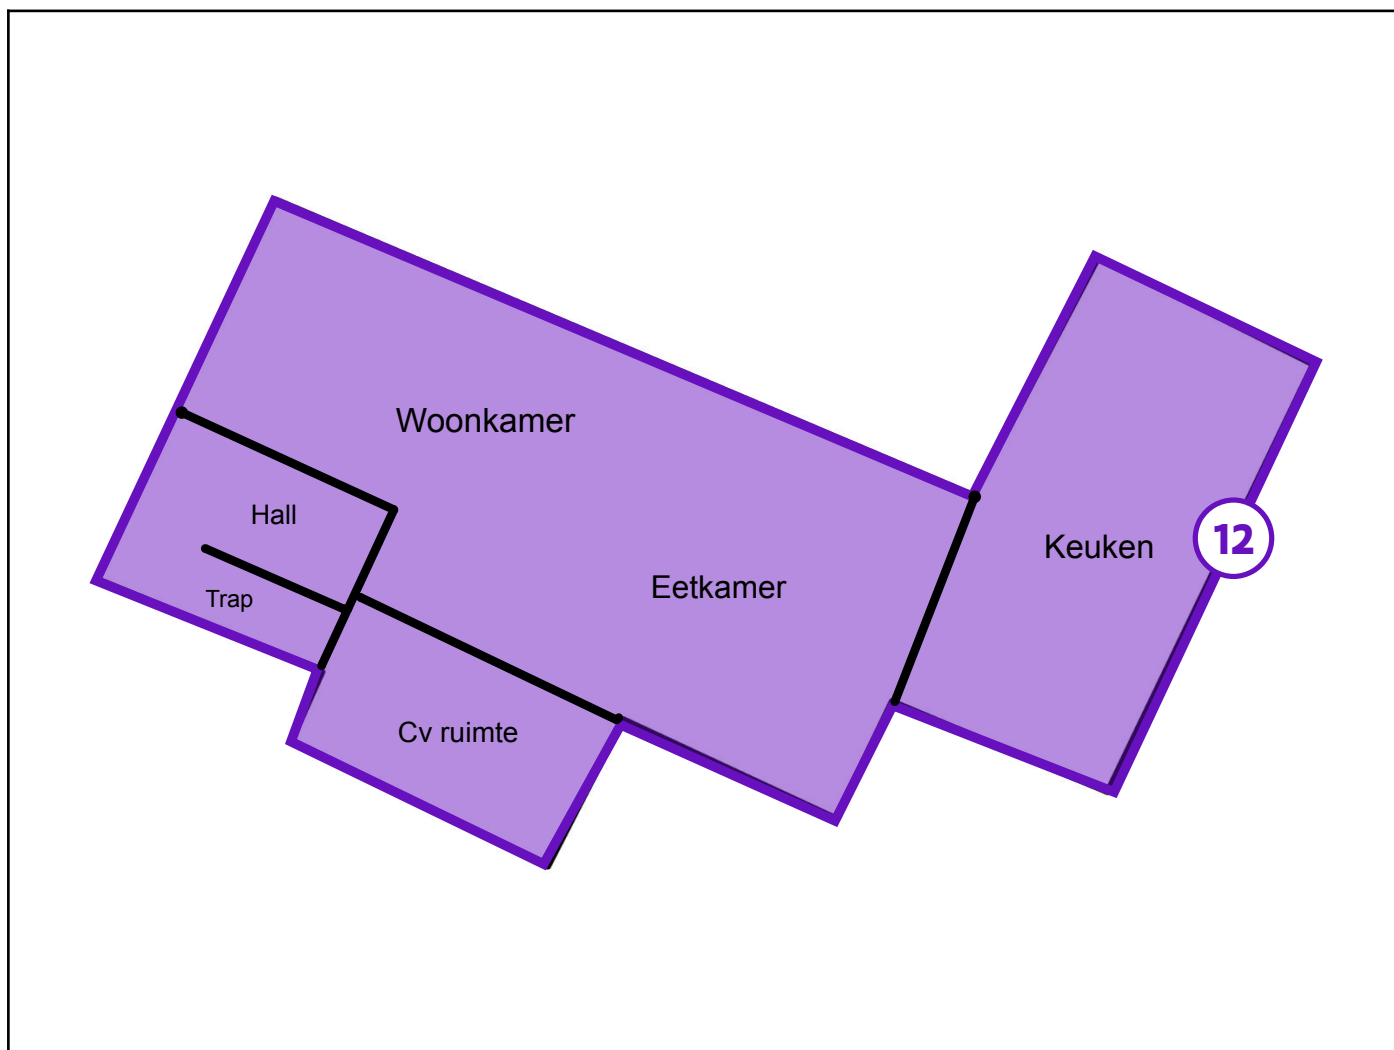
## Plan 1.2: Hoofdgebouw plan V-0 Pleisterwerk plafond

| Beschrijving | Type | Actie |
|---|---|---|
| 12. Pleisterwerk plafond (niet aanwezig) | Overige ruimte of materiaal | - |

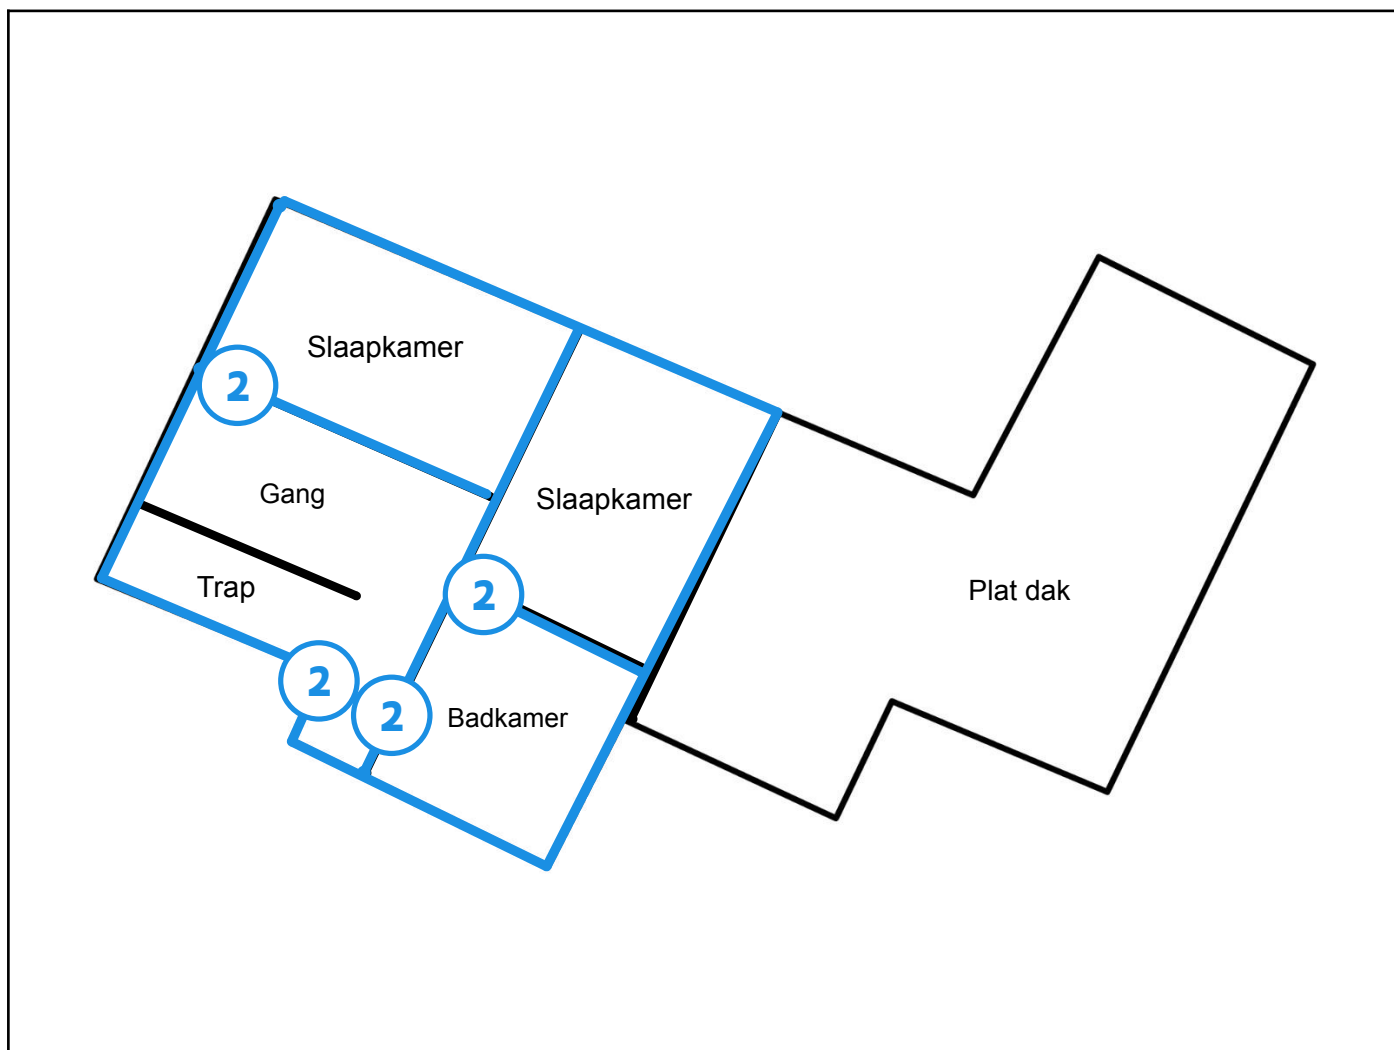
## Plan 1.3: Hoofdgebouw plan V+1 Pleisterwerk muren

| Beschrijving | Type | Actie |
|---|---|---|
| 2. Pleisterwerk wanden | Geen asbest | - |

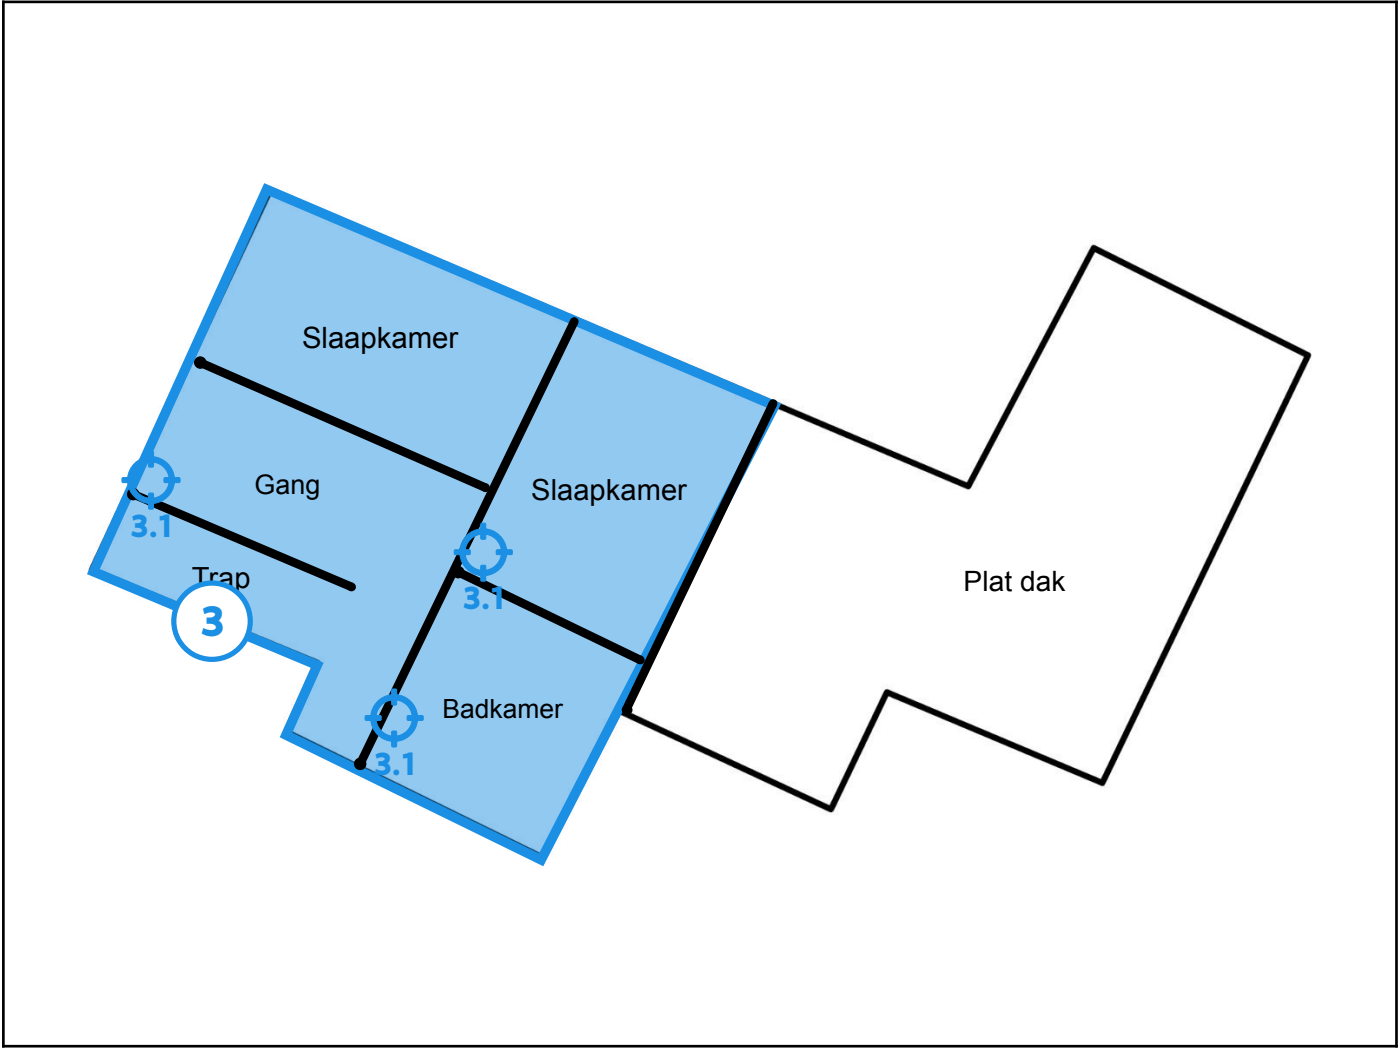
# Plan 1.4: Hoofdgebouw plan V+1 Pleisterwerk plafond

| Beschrijving | Type | Actie |
|---|---|---|
| 3.1 Code: MM-02 | Mengmonster | - |

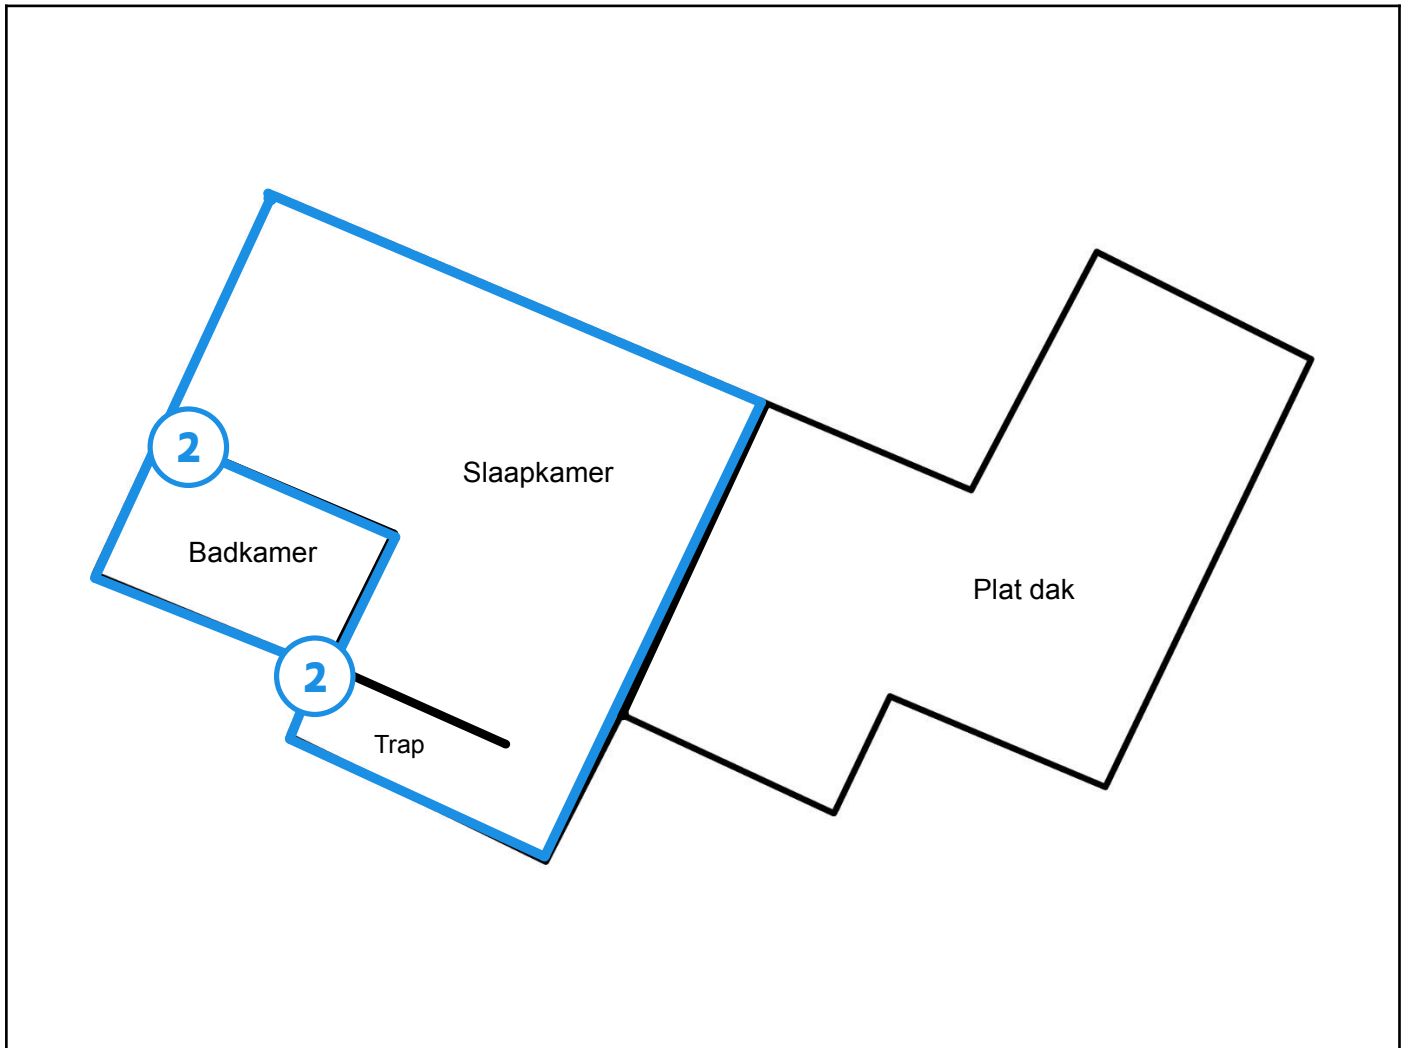
## Plan 1.5: Hoofdgebouw plan V+2 Pleisterwerk muren

| Beschrijving | Type | Actie |
|---|---|---|
| 2. Pleisterwerk wanden | Geen asbest | - |

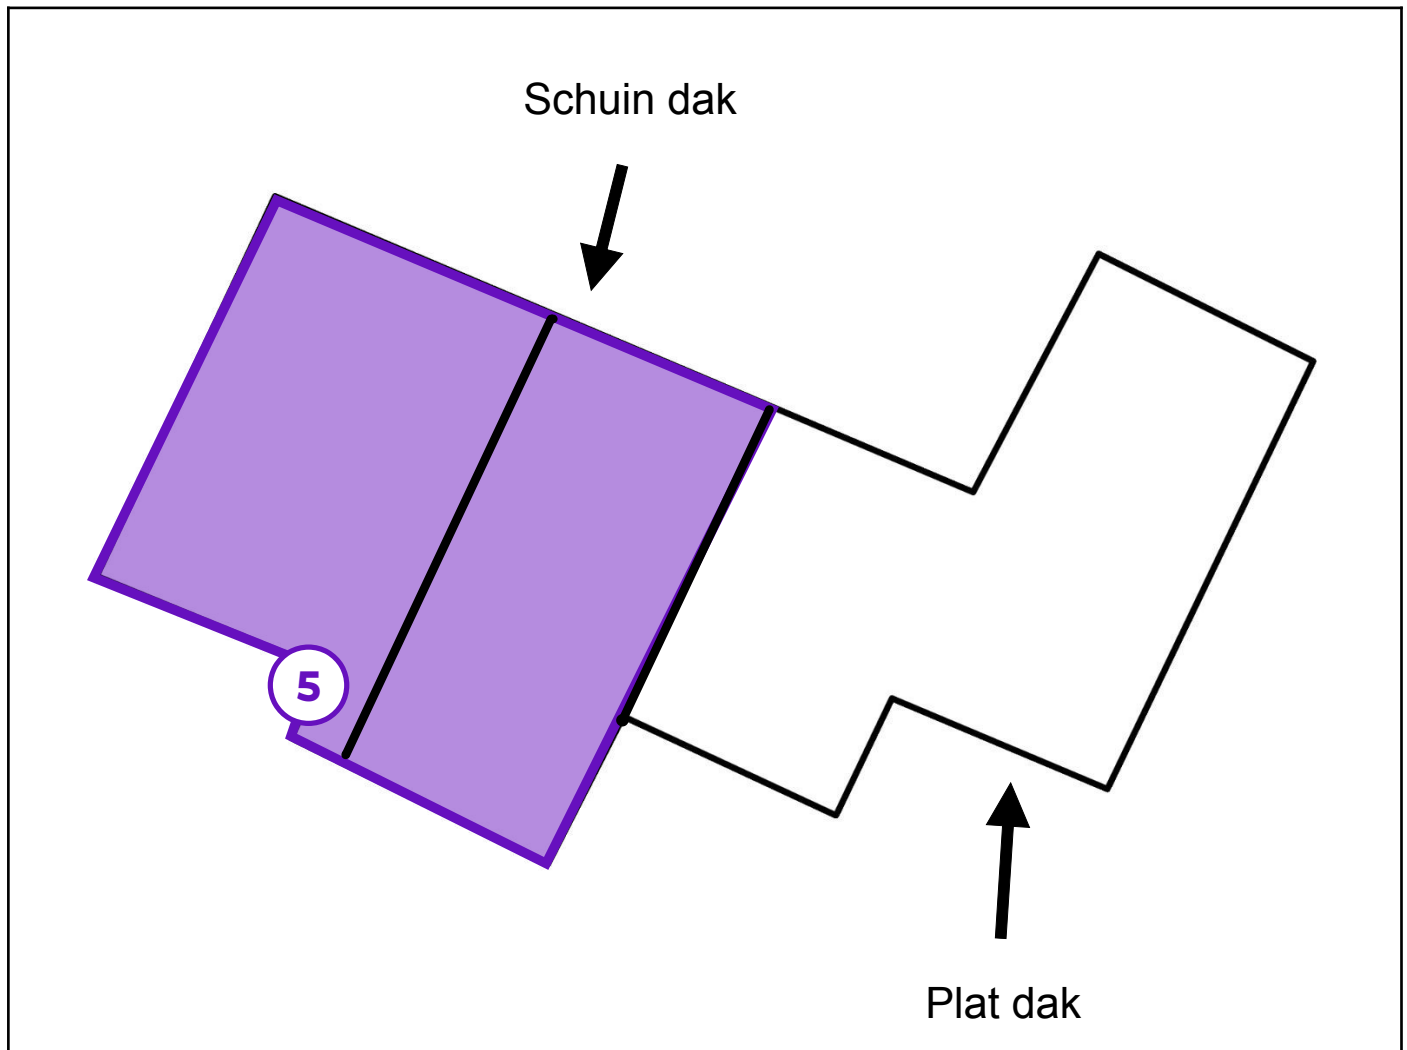
## Plan 1.8: Hoofdgebouw plan dak

| Beschrijving | Type | Actie |
|---|---|---|
| 5. Dakbedekking bestaande uit pannen (niet verdacht) | Overige ruimte of materiaal | - |
