# Asbestinventarisatetest

Betonweg 33, 3740 Bilzen-Hoeselt

Attestnummer : 20260220-000238.000

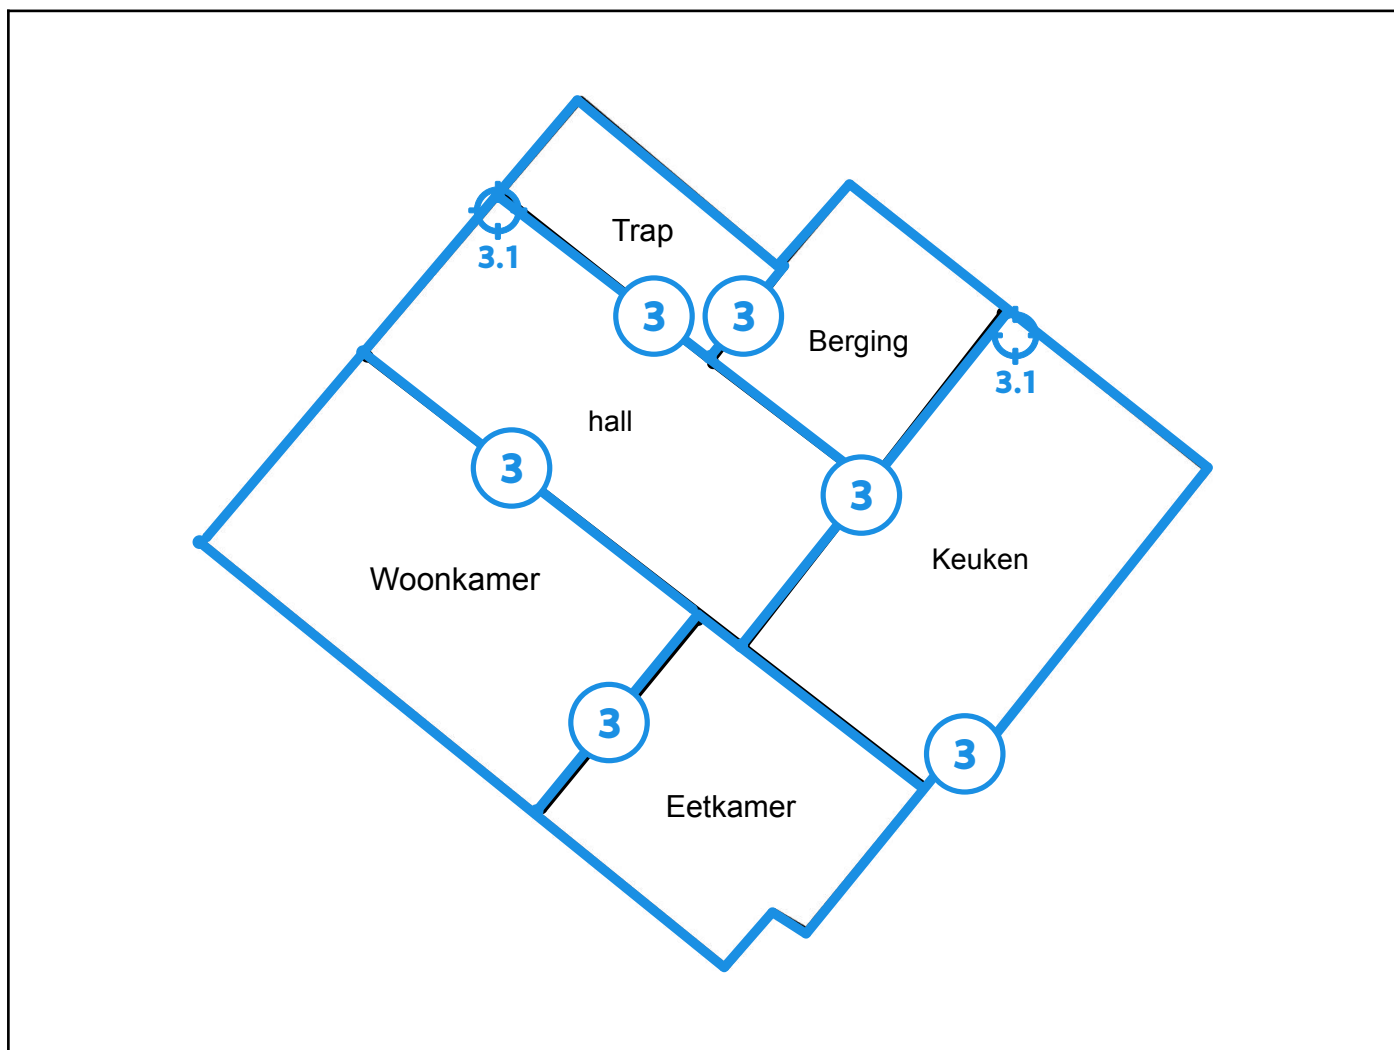
## Plan 1.1: Hoofgebouw plan V-0 Pleisterwerk muren

Beschrijving	Type	Actie
3. Pleisterwerk wanden	Geen asbest	-
3.1 Code: MM-01	Mengmonster	-

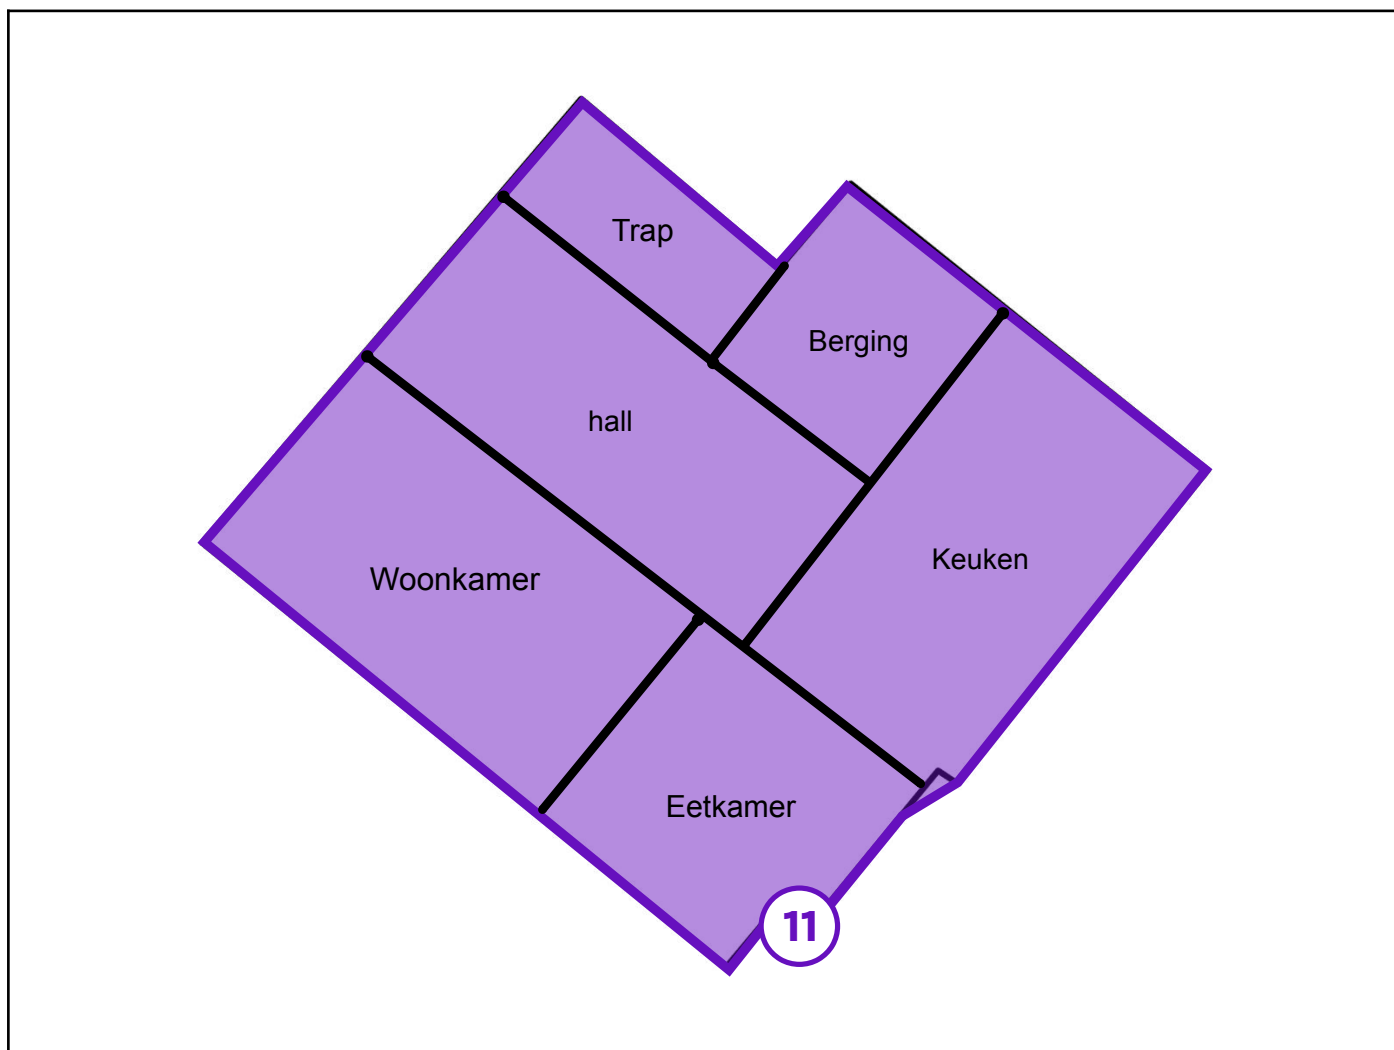
## Plan 1.2: Hoofdgebouw plan V-0 Pleisterwerk plafond

Beschrijving	Type	Actie
11. Pleisterwerk plafond (niet aanwezig)	Overige ruimte of materiaal	-

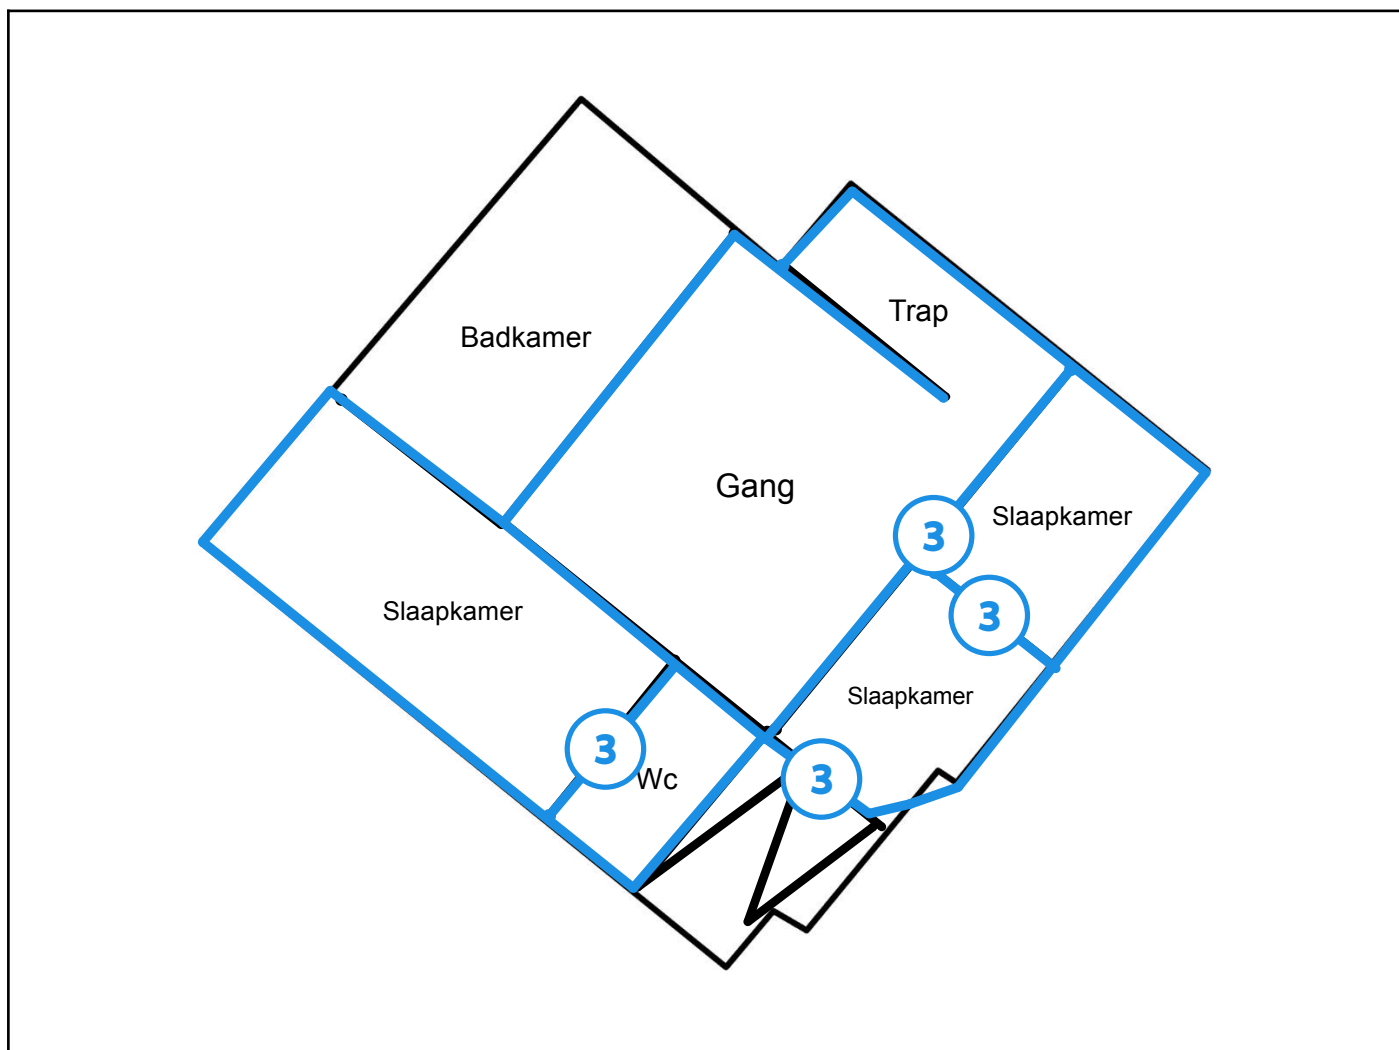
## Plan 1.5: Hoofdgebouw plan V+1 Pleisterwerk muren

Beschrijving	Type	Actie
3. Pleisterwerk wanden	Geen asbest	-

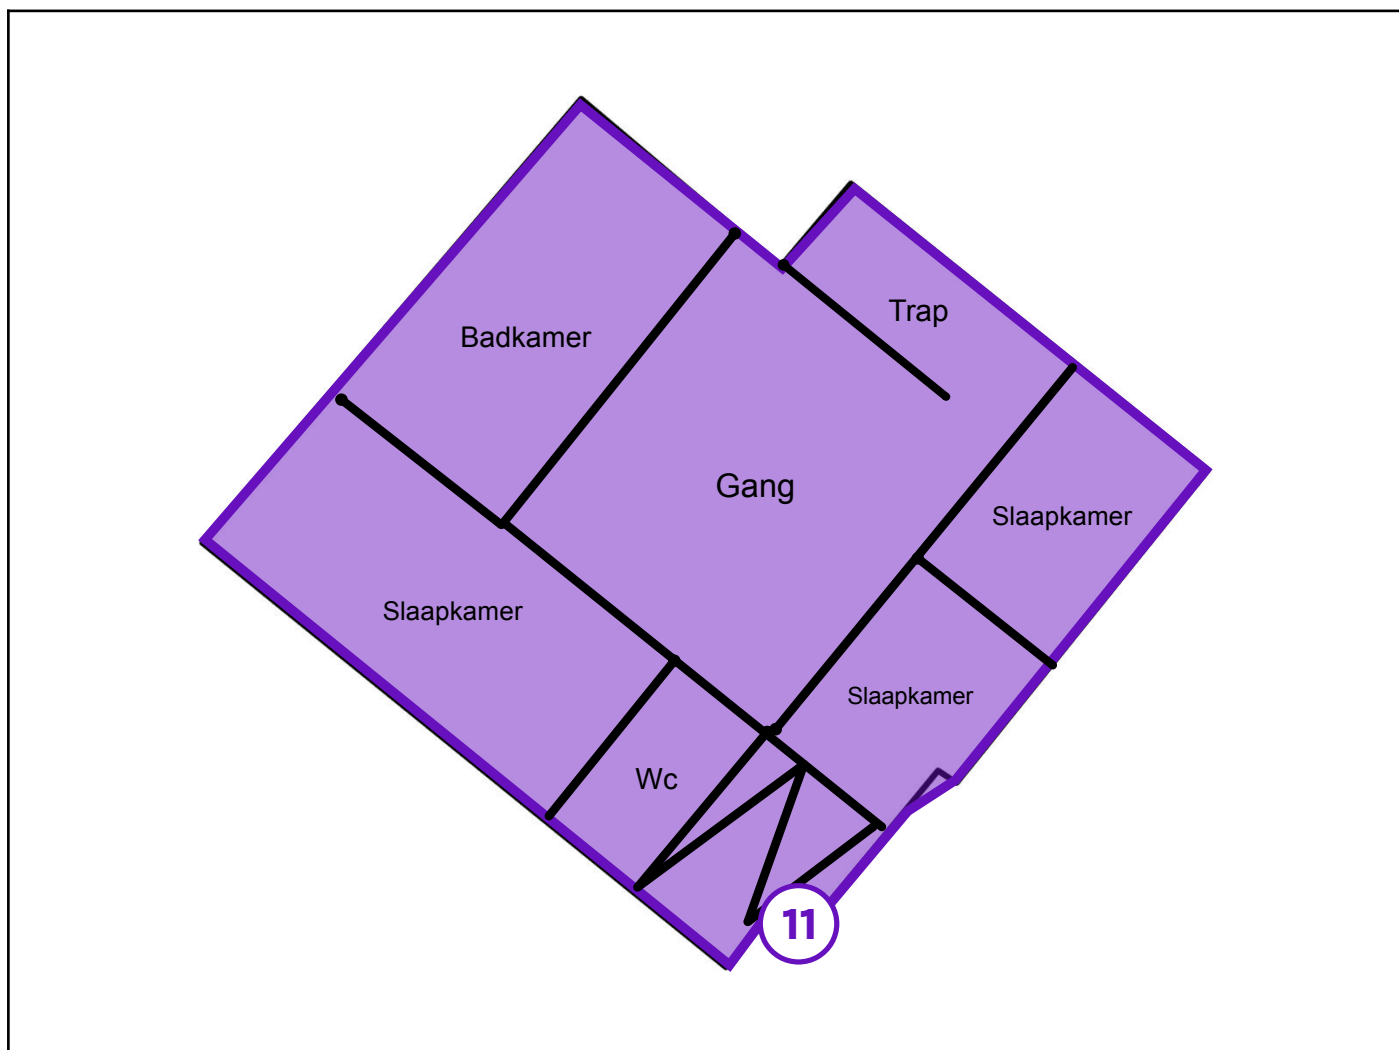
## Plan 1.6: Hoofdgebouw plan V+1 Pleisterwerk plafond

Beschrijving	Type	Actie
11. Pleisterwerk plafond (niet aanwezig)	Overige ruimte of materiaal	-

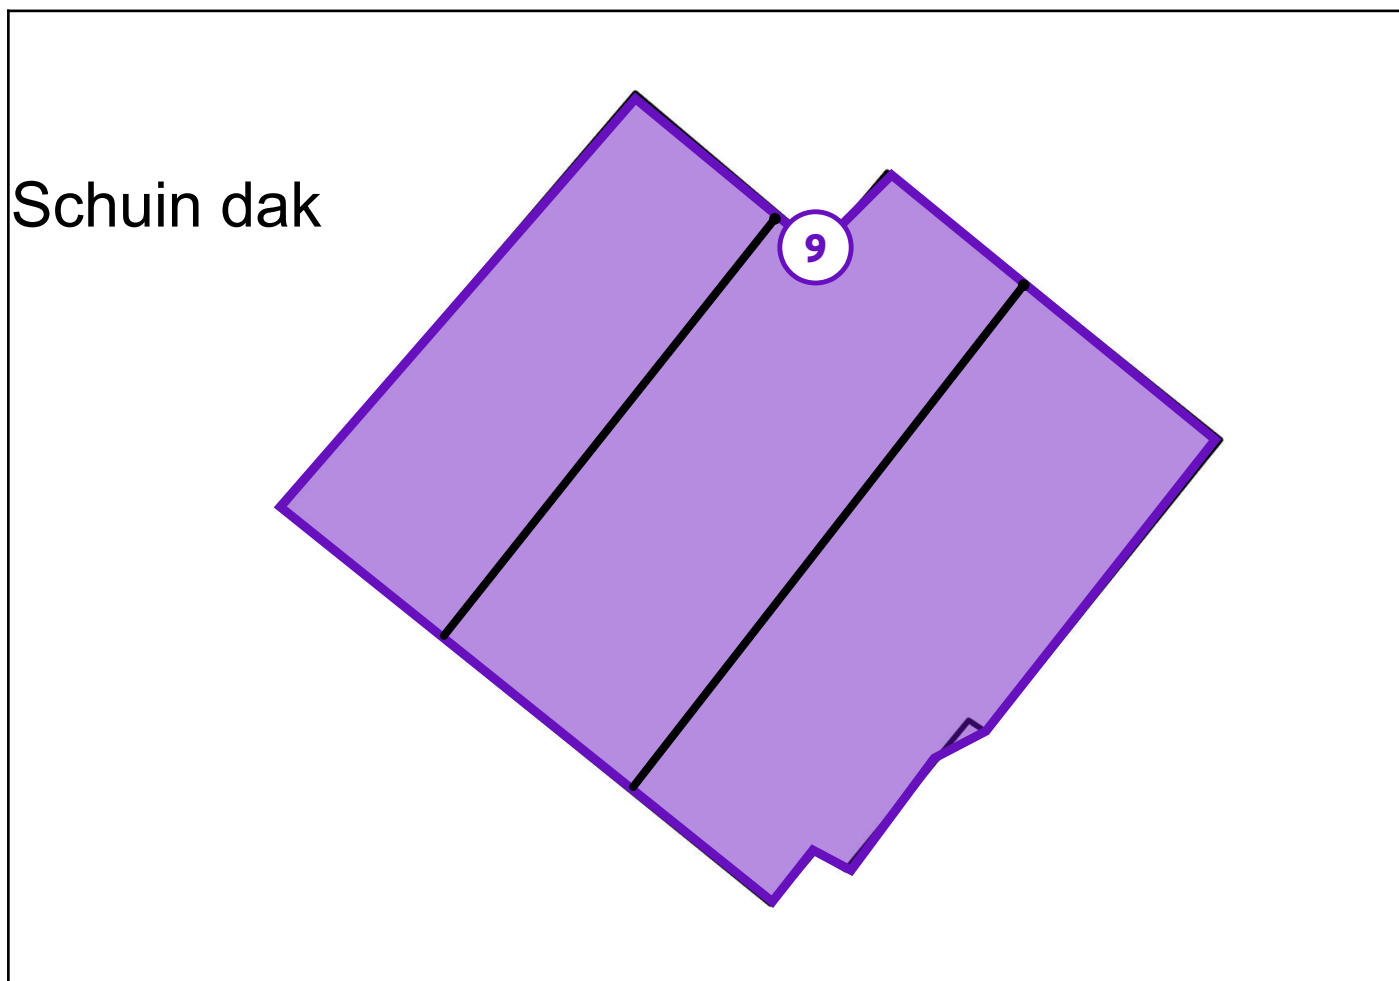
## Plan 1.9: Hoofdgebouw plan dak

Beschrijving	Type	Actie
9. Onderdak (niet aanwezig)	Overige ruimte of materiaal	-

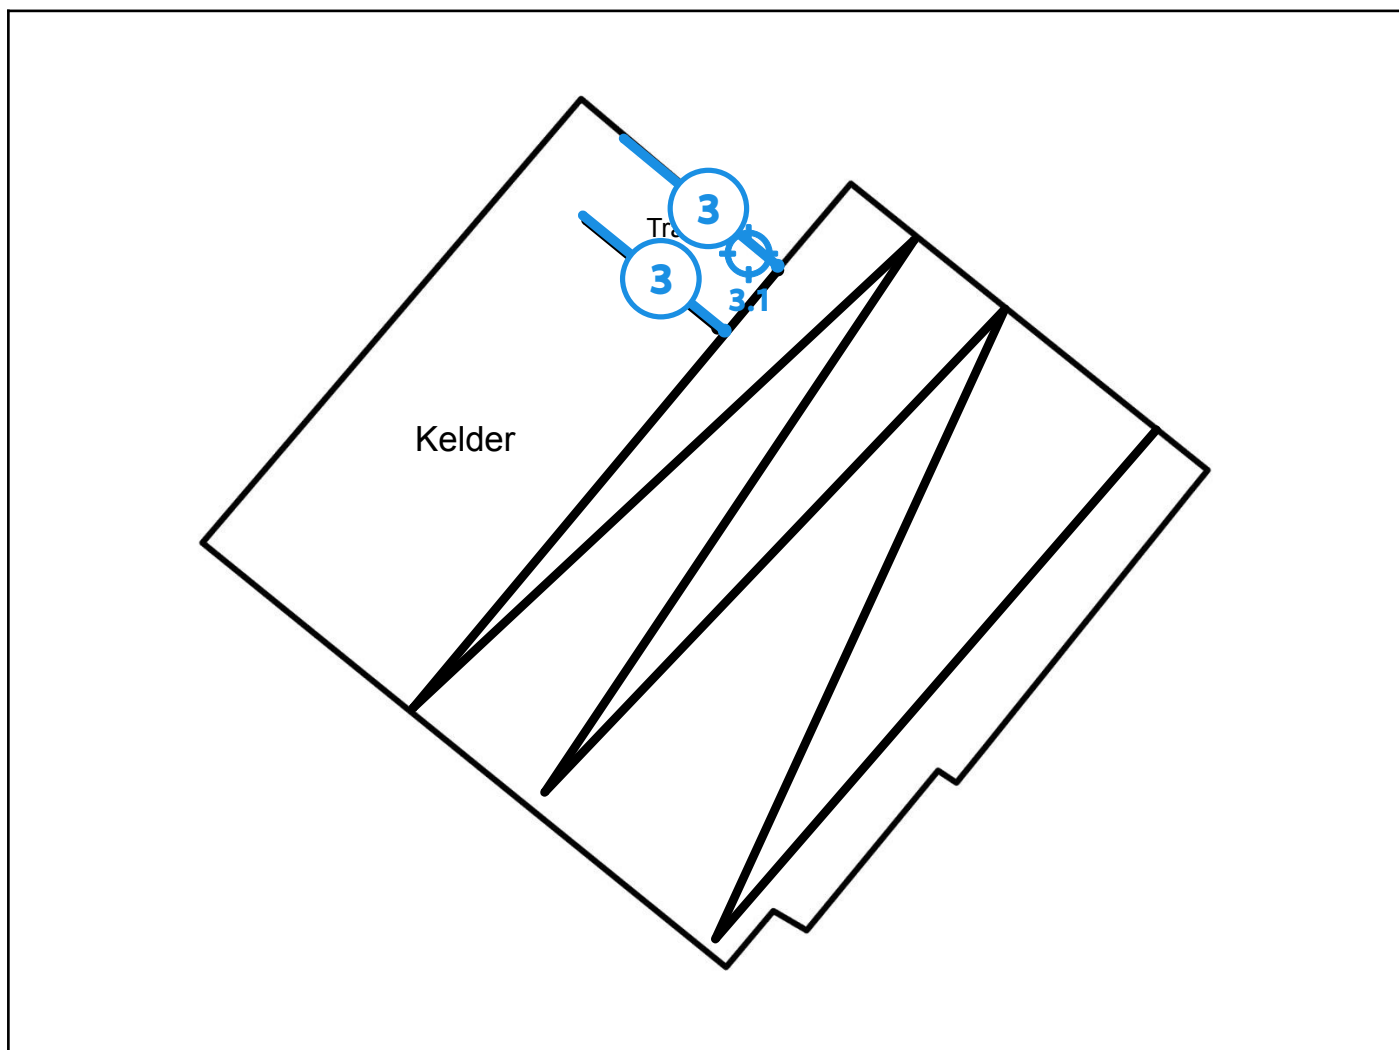
## Plan 1.10: Hoofdgebouw plan V-1

Beschrijving	Type	Actie
3. Pleisterwerk wanden	Geen asbest	-
3.1 Code: MM-01	Mengmonster	-

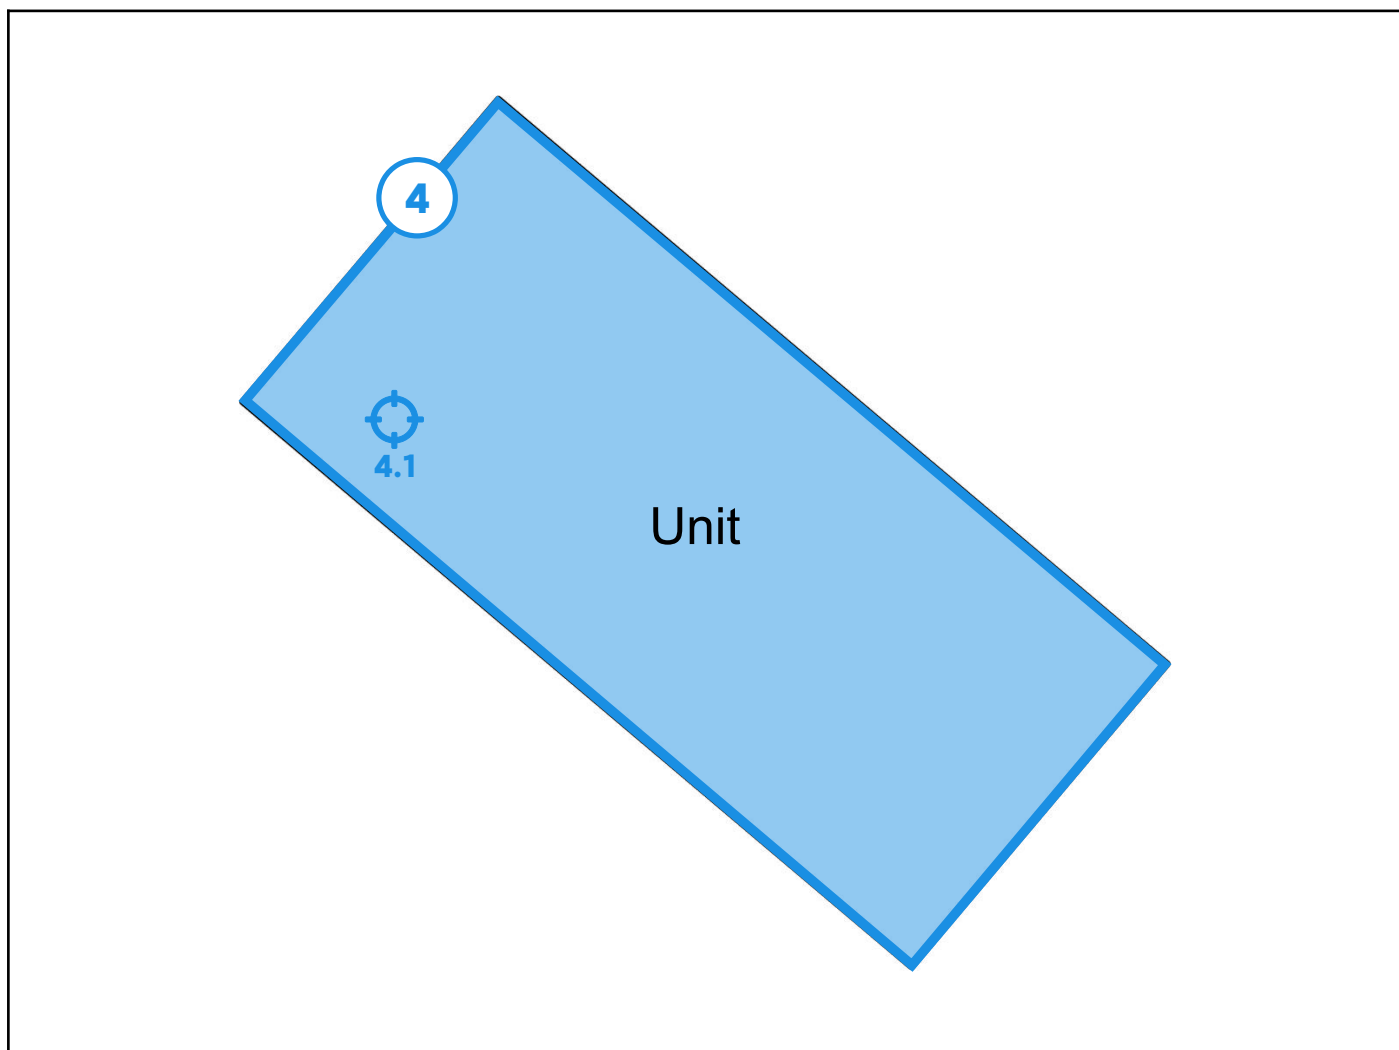
## Plan 2.1: Bijgebouw plan container unit

Beschrijving	Type	Actie
4. Vinylzeil (vloer)	Geen asbest	-
4.1 Code: MM-02	Puntmonster	-

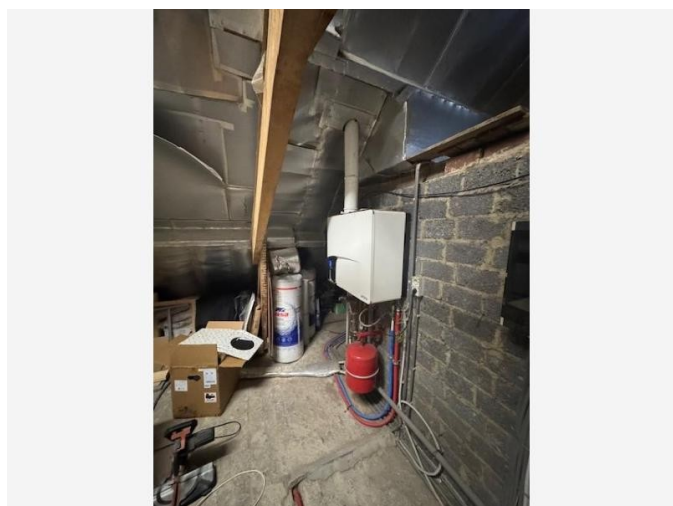
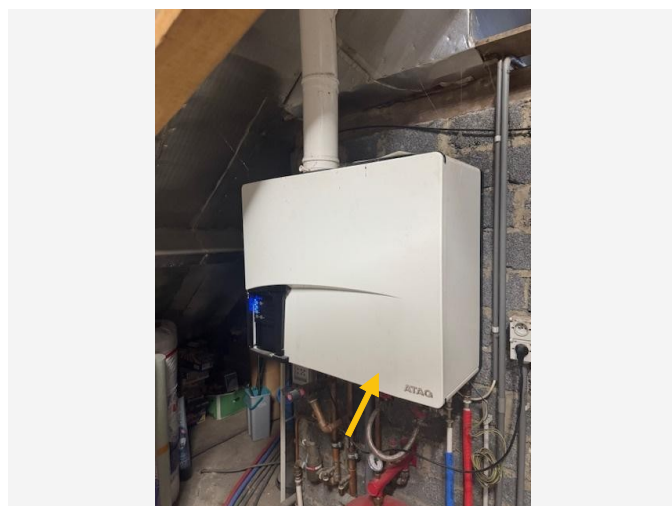
### Fiche 5: CV-ketel (niet verdacht)

Beschrijving	Notitie	Terug te vinden op plannen
Fiche 5: CV-ketel (niet verdacht)	De CV-ketel (dichtingen, isolerend materiaal) is niet asbestverdacht.	-
Fiche 6: Dakbedekking bestaande uit pannen (niet verdacht)	De dakbedekking is niet-asbestverdacht.	Plan 1.8: Hoofdgebouw plan dak
Fiche 7: Mastiek ramen (niet verdacht)	Er is geen asbestverdachte mastiek aanwezig.	-

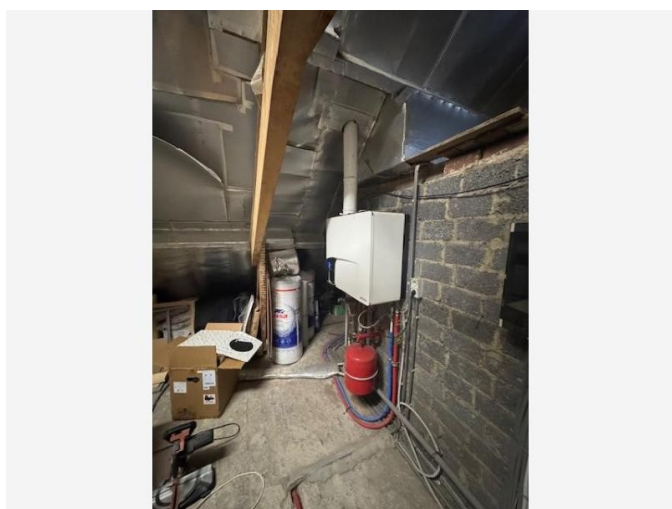
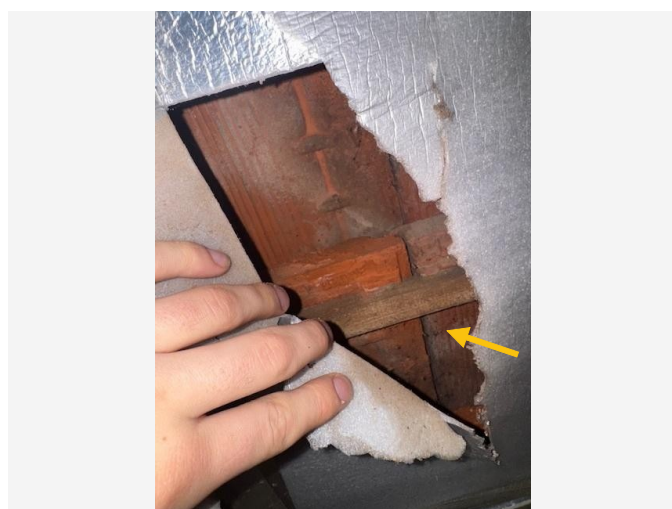
### Fiche 9: Onderdak (niet aanwezig)

Beschrijving	Notitie	Terug te vinden op plannen
Fiche 8: Liftinfrastructuur (niet aanwezig)	Er is geen liftinfrastructuur aanwezig op de inspectielocatie.	-
Fiche 9: Onderdak (niet aanwezig)	Er is geen te onderzoeken onderdak aanwezig op de inspectielocatie.	Plan 1.9: Hoofdgebouw plan dak
Fiche 10: Leidingisolatie (niet aanwezig)	Er is geen asbestverdachte leidingisolatie aanwezig.	-
Fiche 11: Pleisterwerk plafond (niet aanwezig)	Er is geen pleisterwerk waarneembaar op de inspectielocatie.	Plan 1.2: Hoofdgebouw plan V-0 Pleisterwerk plafond Plan 1.6: Hoofdgebouw plan V+1 Pleisterwerk plafond
