# Asbestinventarisatetest

Meldertsesteenweg 3/5, 3583 Beringen

Attestnummer : 20241114-000171.000

Uitgegeven op : 14.11.2024

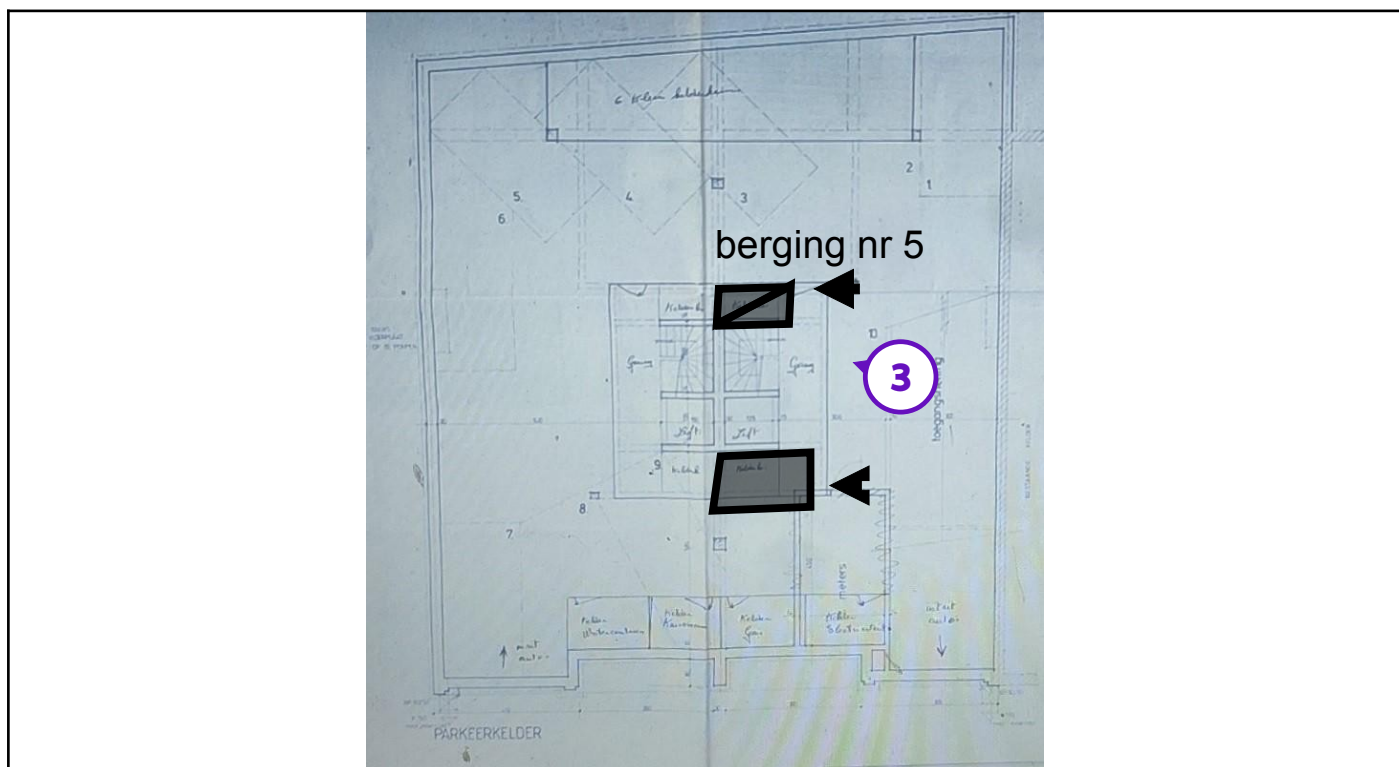
## Plan 1.1: kelder

Beschrijving	Type	Actie
3. kelderberging nr 5 en autostaanplaats	Advies	-

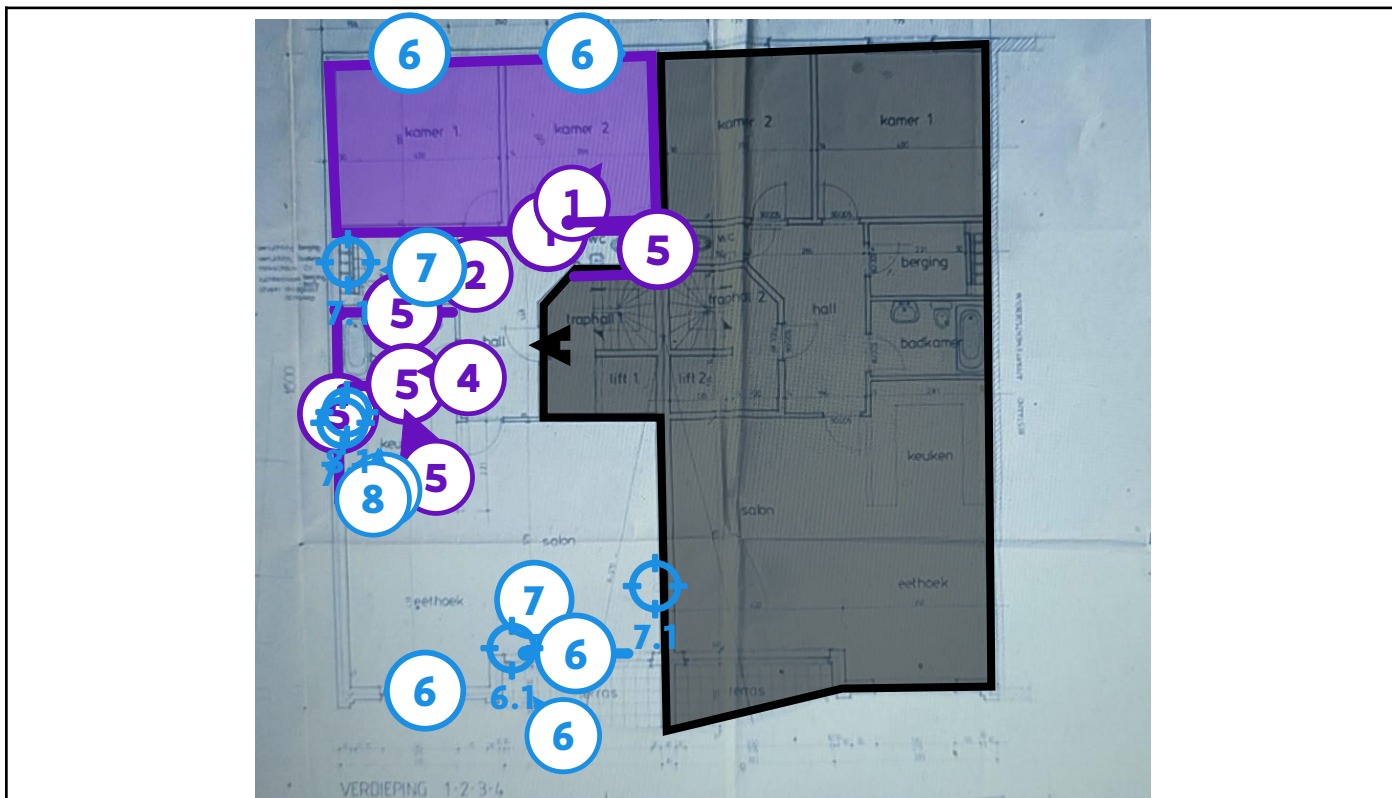
## Plan 1.2: nv4

Beschrijving	Type	Actie
1. 2 vloerzeilen slaapkamers	Advies	-
2. raamtabletten en deurdorpels in natuursteen	Advies	-
4. plafonds in gipskartonplaten	Advies	-
5. eventuele tegelijm achter wandtegels badkamer en wc en keuken	Advies	-
6. siliconen ramen	Geen asbest	-
6.1 Code: r002519721	Puntmonster	-
7. pleister wanden	Geen asbest	-
7.1 Code: r002519724	Mengmonster	-
8. zwarte antireunplaatje onder lavabo keuken	Geen asbest	-
