Asbestinventarisatetest

Lutselusstraat 9, 3590 Diepenbeek

Attestnummer : 20260512-000261.000

Uitgegeven op : 12.05.2026

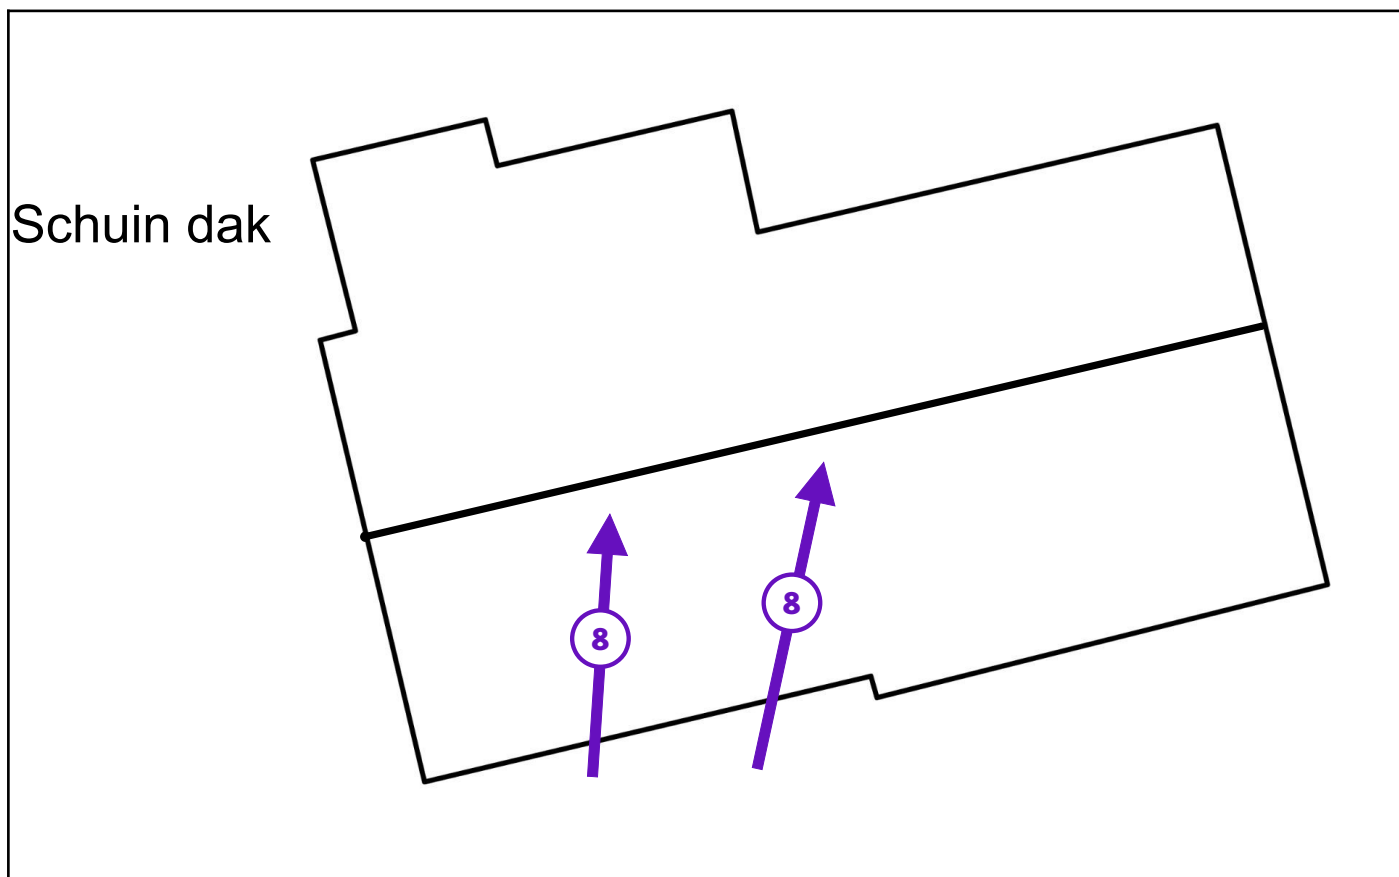
Plan 1.5: Hoofdgebouw plan dak

| Beschrijving | Type | Actie |
|---|---|---|
| 8. Schouw | Beperking | - |

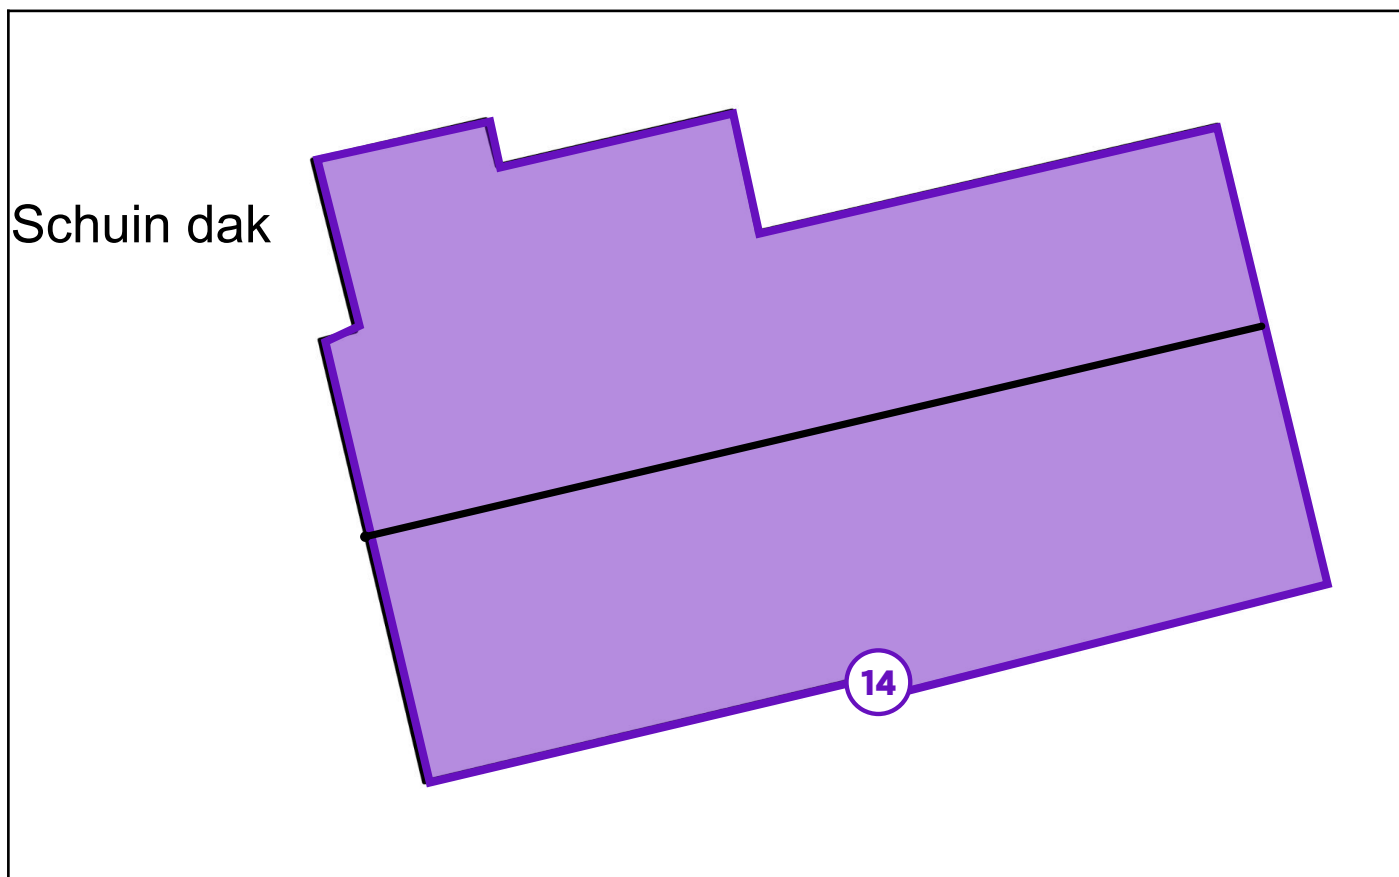
Plan 1.6: Hoofdgebouw plan dak

| Beschrijving | Type | Actie |
|---|---|---|
| 14. Onderdak (niet aanwezig) | Overige ruimte of materiaal | - |

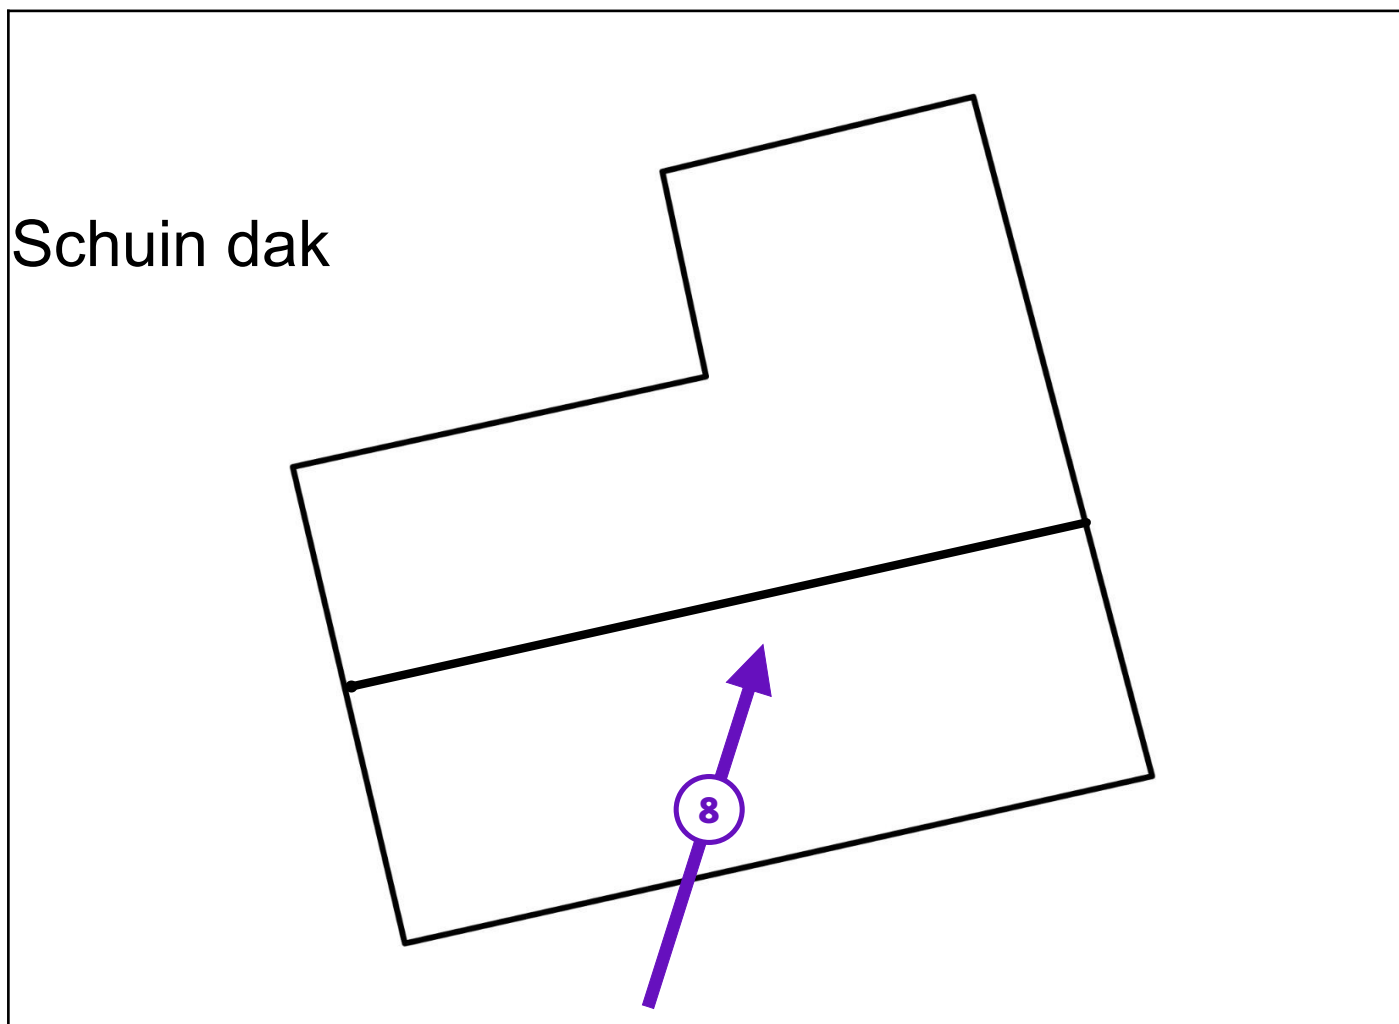
Plan 4.2: Bijgebouw plan dak

| Beschrijving | Type | Actie |
|---|---|---|
| 8. Schouw | Beperking | - |

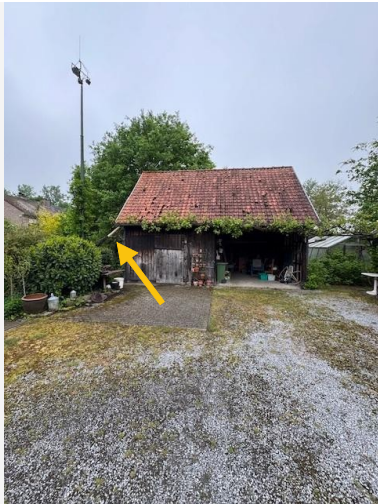
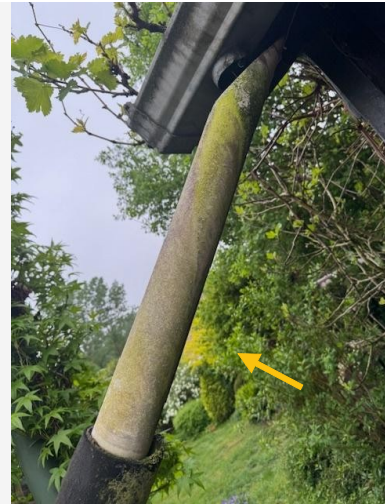
| Identificatiemethode | <p>De asbestdeskundige beoordeelt het materiaal als asbestverdacht en dus asbesthoudend, en dit zonder monstername.</p> <p>Motivatie: De monstername brengt andere schade aan dan schade die inherent is aan de monstername.</p> |
| Opmerking | De hoeveelheid is een zo nauwkeurig mogelijke opmeting. Hieraan kunnen evenwel geen rechten worden ontleend. |

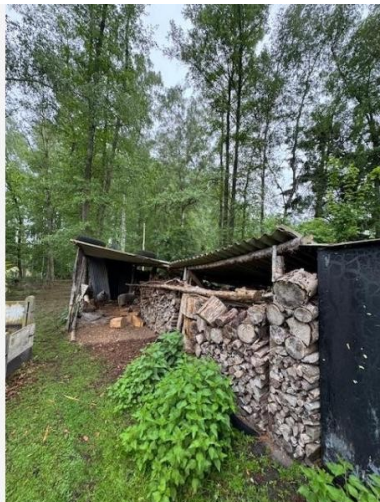
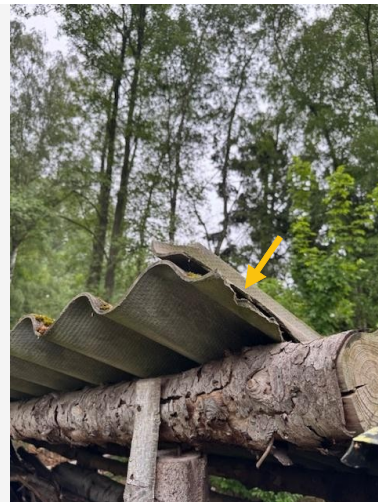
| Identificatiemethode | <p>De asbestdeskundige beoordeelt het materiaal als asbestverdacht en dus asbesthoudend, en dit zonder monstername.</p> <p>Motivatie: De monstername brengt andere schade aan dan schade die inherent is aan de monstername.</p> |
| Opmerking | De precieze lengte is onbekend. |

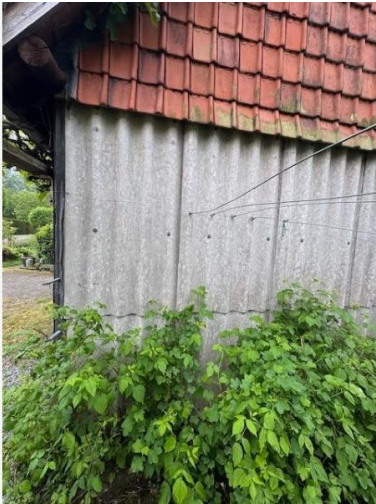
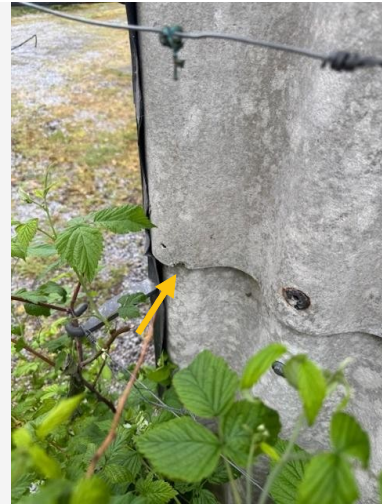
| Opmerking | De hoeveelheid is een zo nauwkeurig mogelijke opmeting. Hieraan kunnen evenwel geen rechten worden ontleend. |

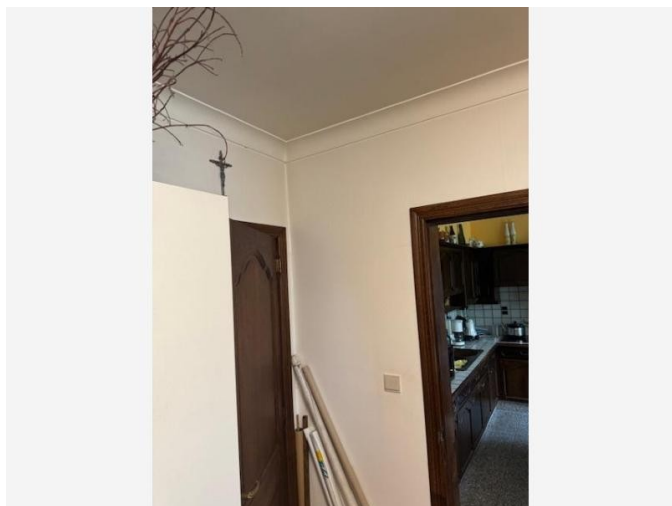
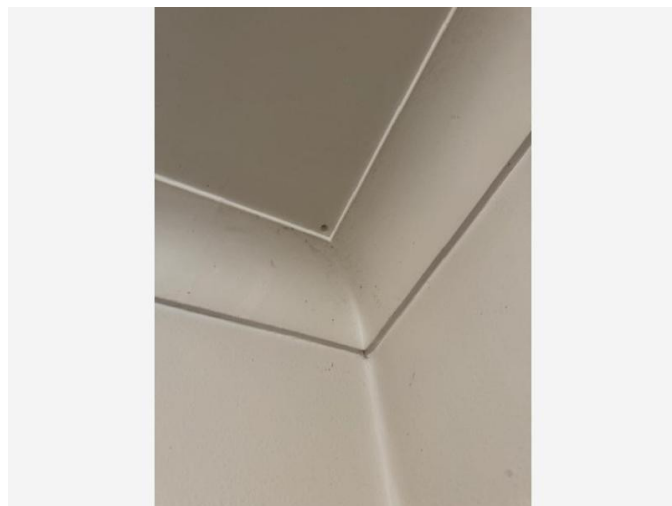
Fiche 9: Pleisterwerk plafonds

Geen asbest

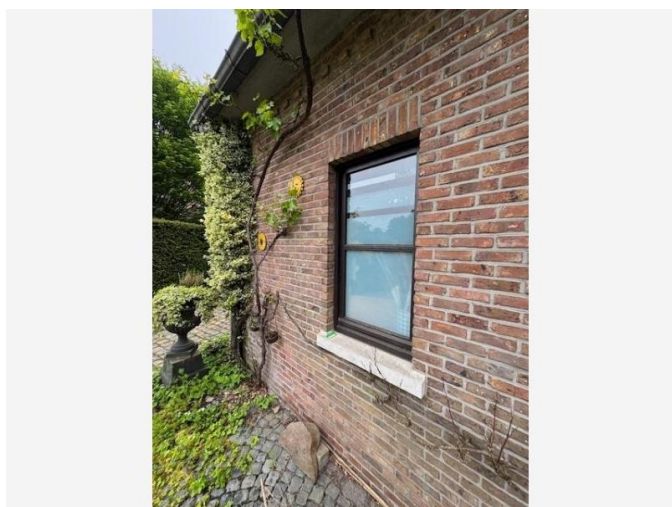
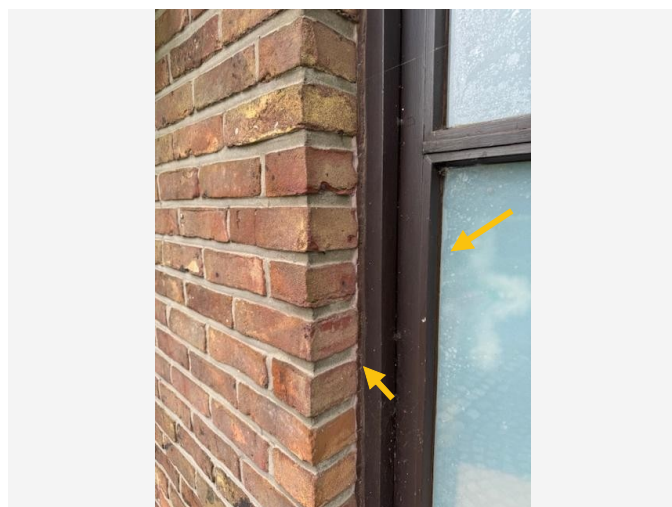
| Beschrijving | Notitie | Terug te vinden op plannen |
|---|--|---|
| Fiche 11: Mastiek/kit (niet verdacht) | Er is geen asbestverdachte mastiek/kit aanwezig. | - |
