# Asbestinventarisatattest

Waterloostraat 17, 1880 Kapelle-op-den-Bos

Attestnummer : 20260323-000213.000  
Uitgegeven op : 23.03.2026  
Geldig tot : 23.03.2031

**Niet-asbestveilig**

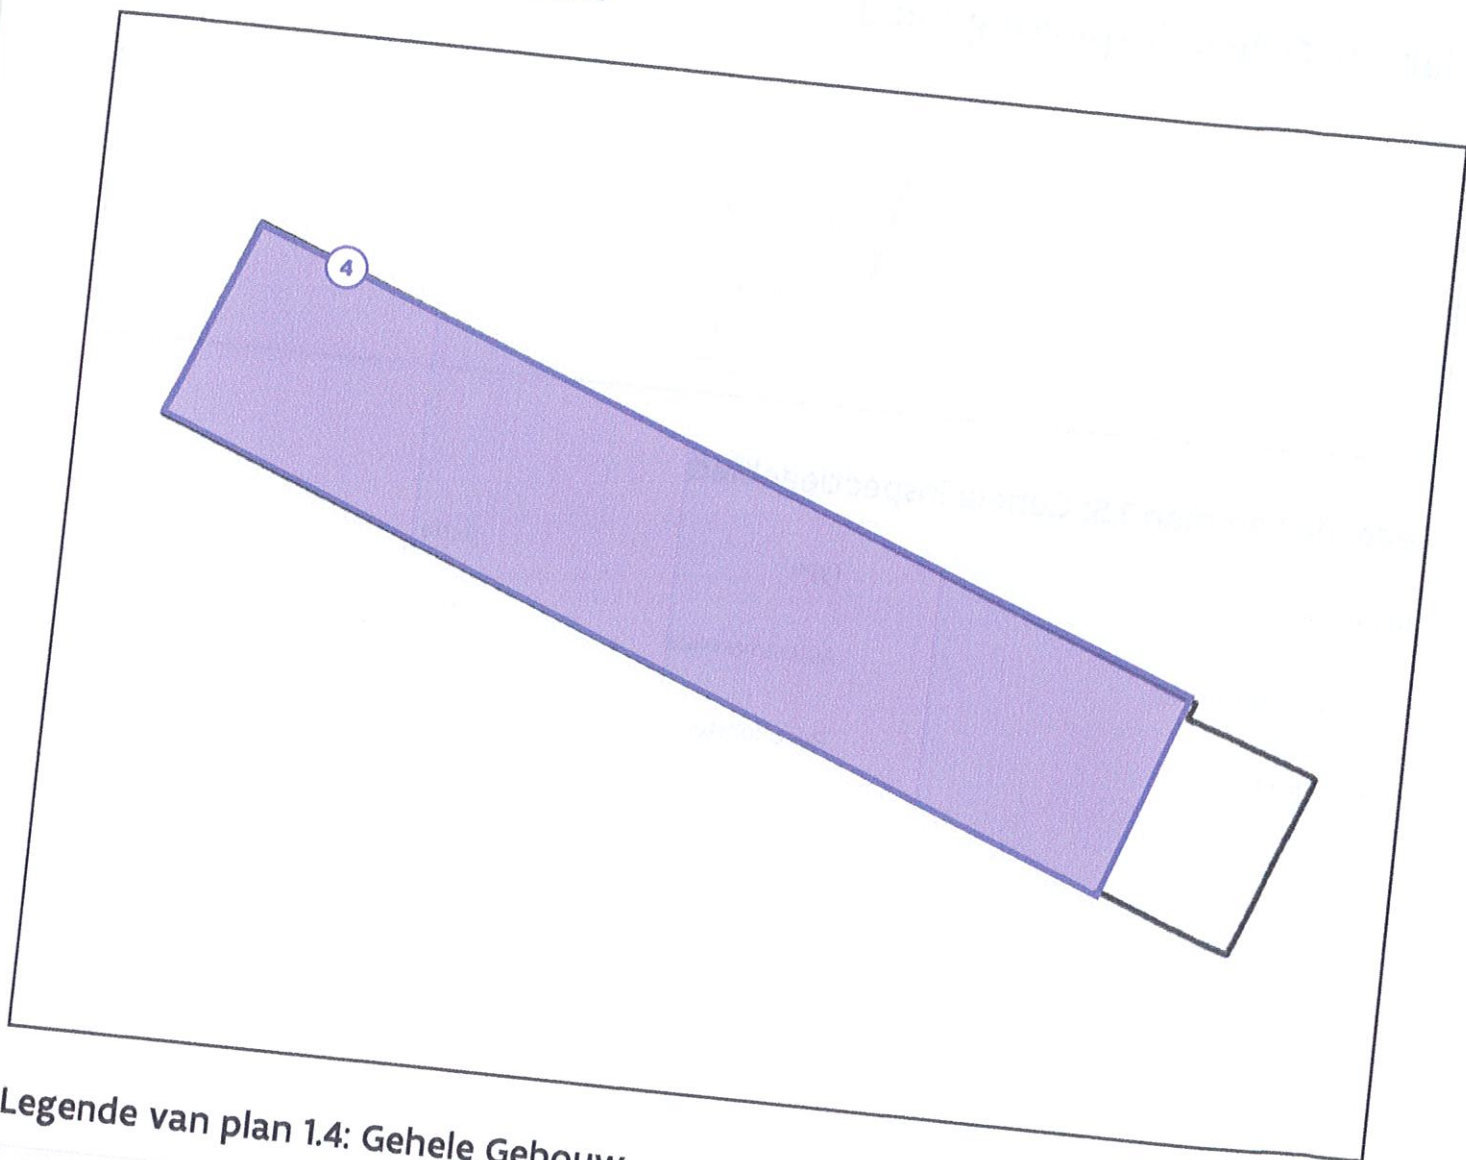
## Plan 1.4: Gehele Gebouw

| Beschrijving | Type | Actie |
|---|---|---|
| 4. Materiaal in opslag - meerdere ruimtes - geen inspectie mogelijk. | Beperking | - |

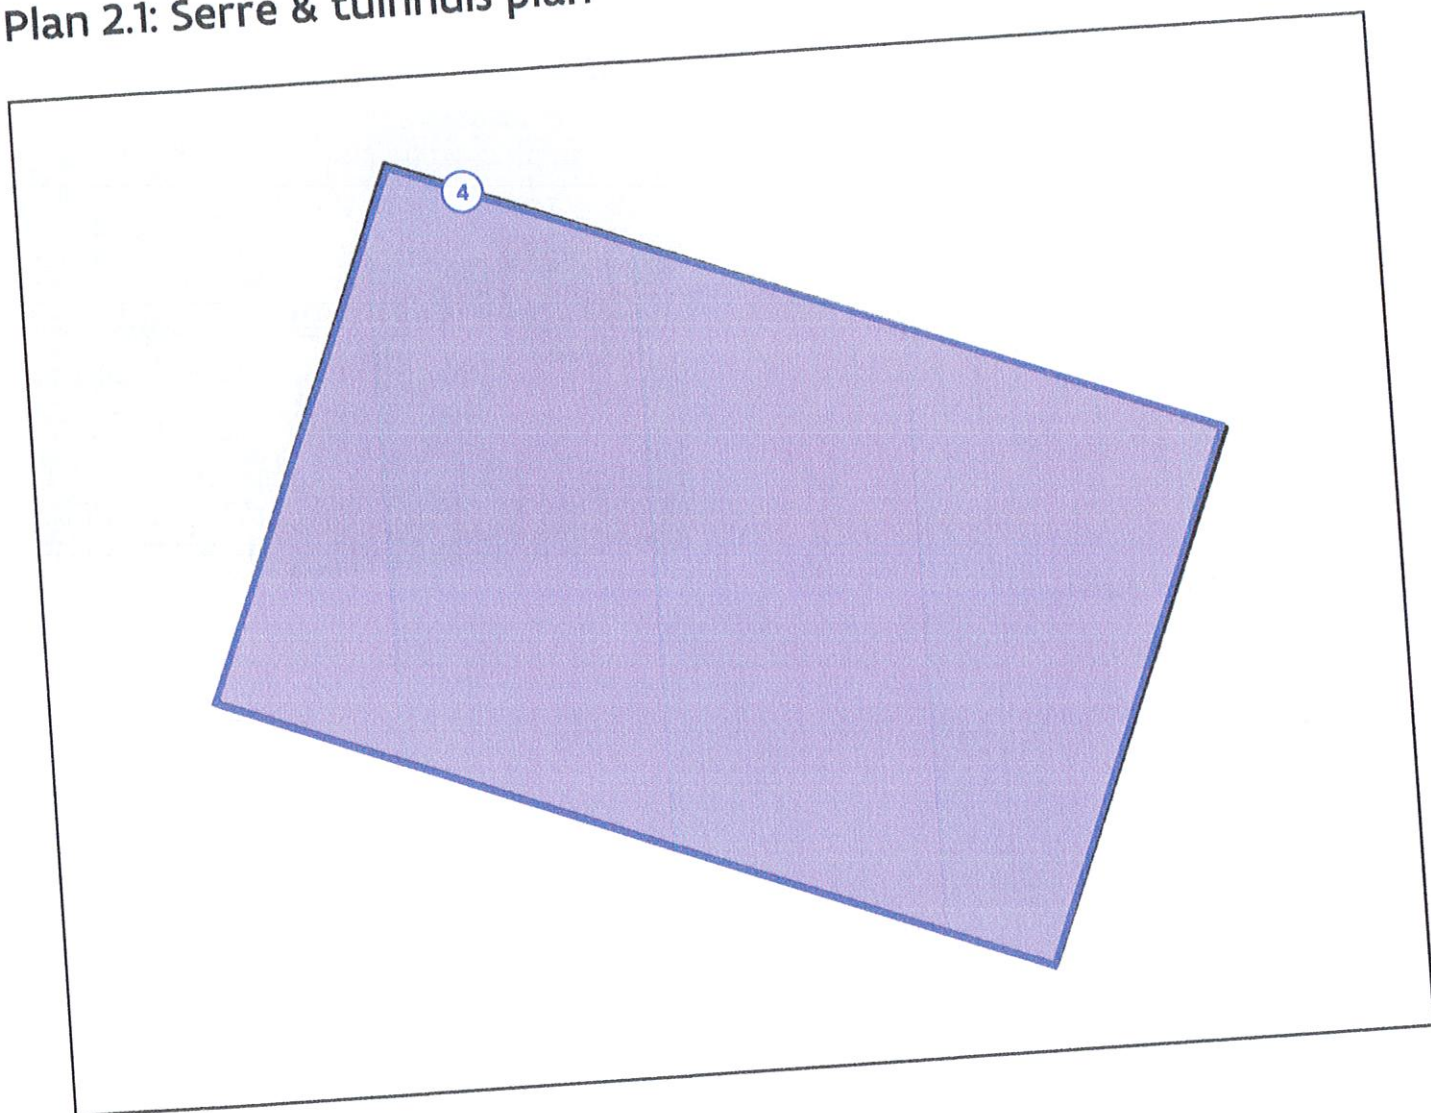
## Plan 2.1: Serre & tuinhuis plan

| Beschrijving | Type | Actie |
|---|---|---|
| 4. Materiaal in opslag - meerdere ruimtes - geen inspectie mogelijk. | Beperking | - |

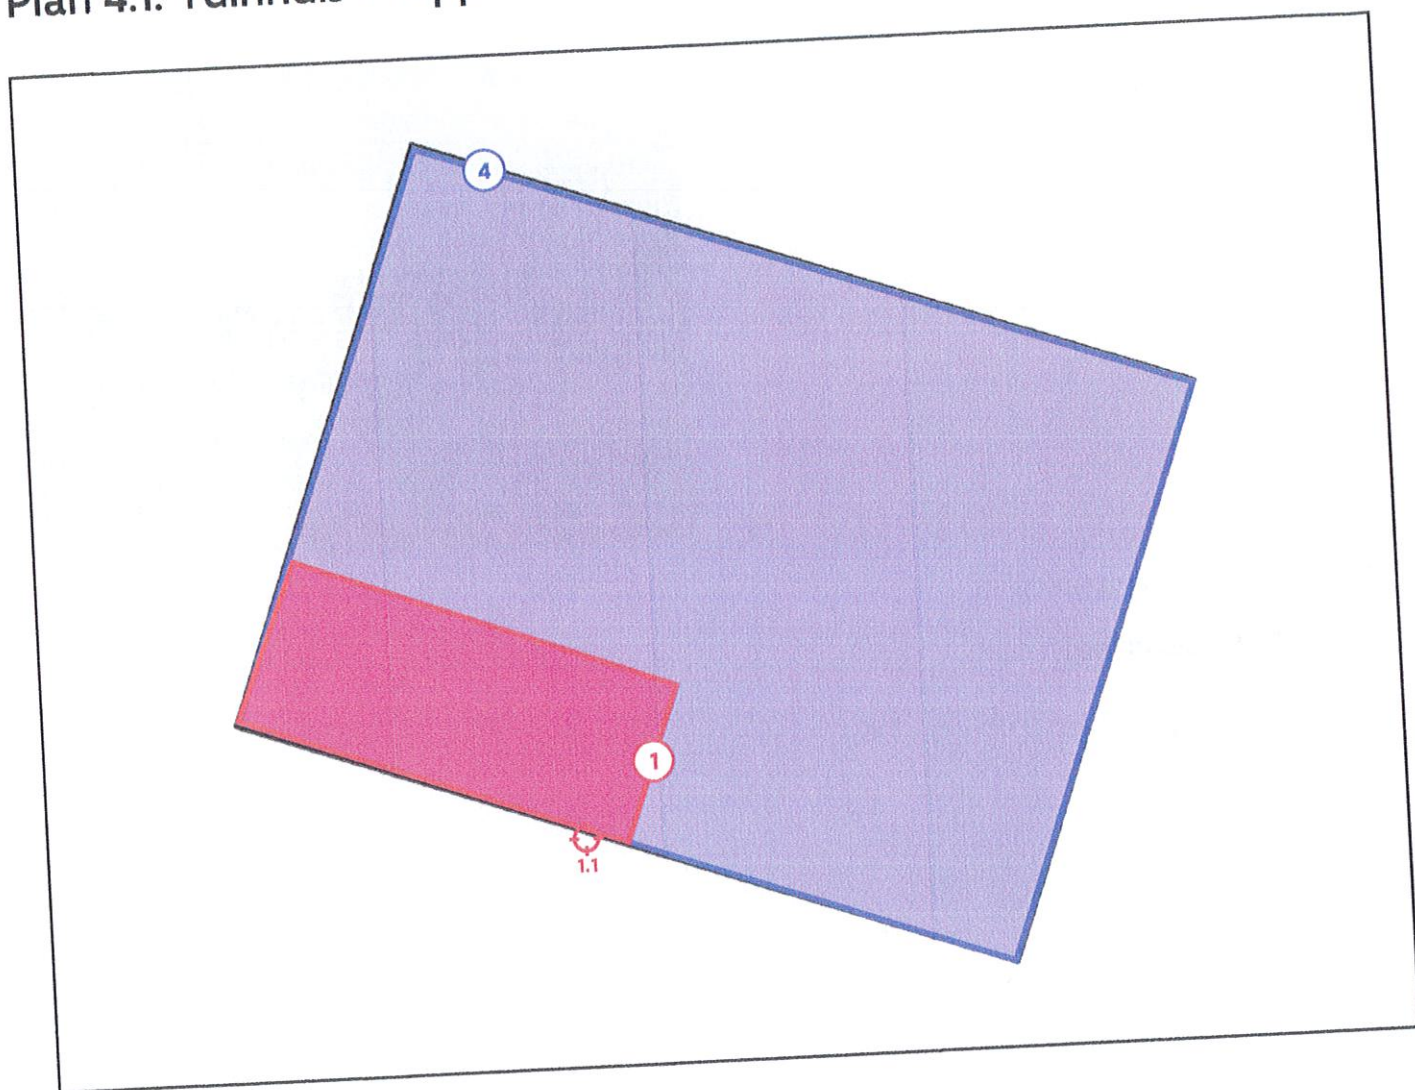
## Plan 4.1: Tuinhuis + Kippenhok plan

| Beschrijving | Type | Actie |
|---|---|---|
| 4. Materiaal in opslag - meerdere ruimtes - geen inspectie mogelijk. | Beperking | - |

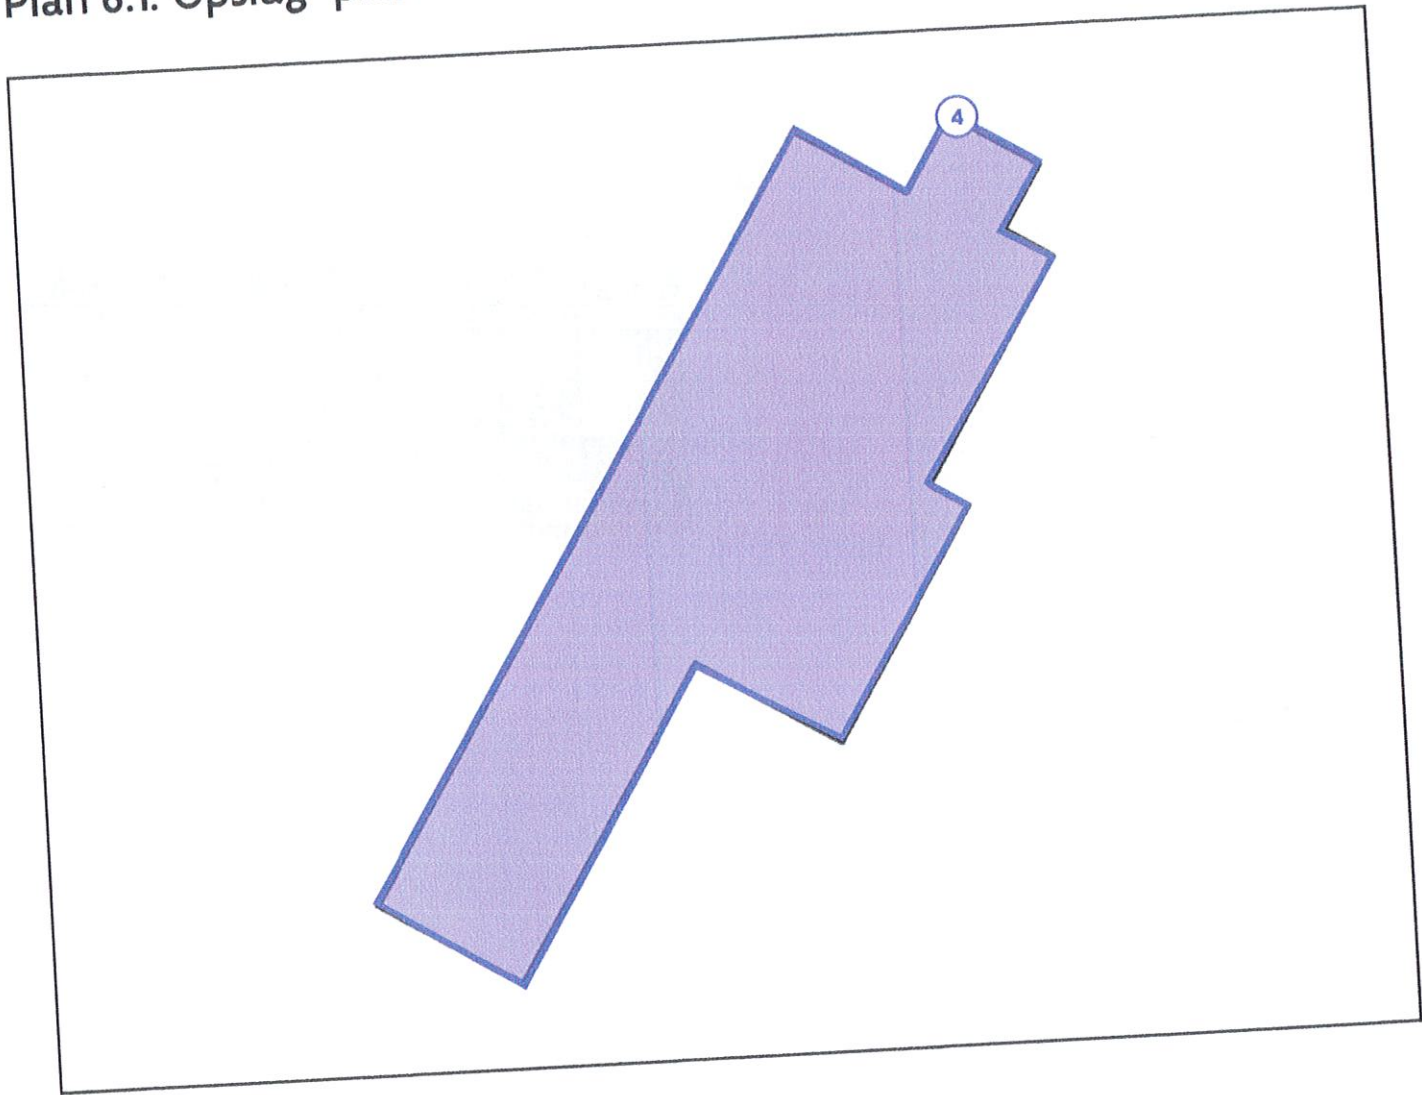
Plan 6.1: Opslag plan

| Beschrijving | Type | Actie |
|---|---|---|
| 4. Materiaal in opslag - meerdere ruimtes - geen inspectie mogelijk. | Beperking | - |

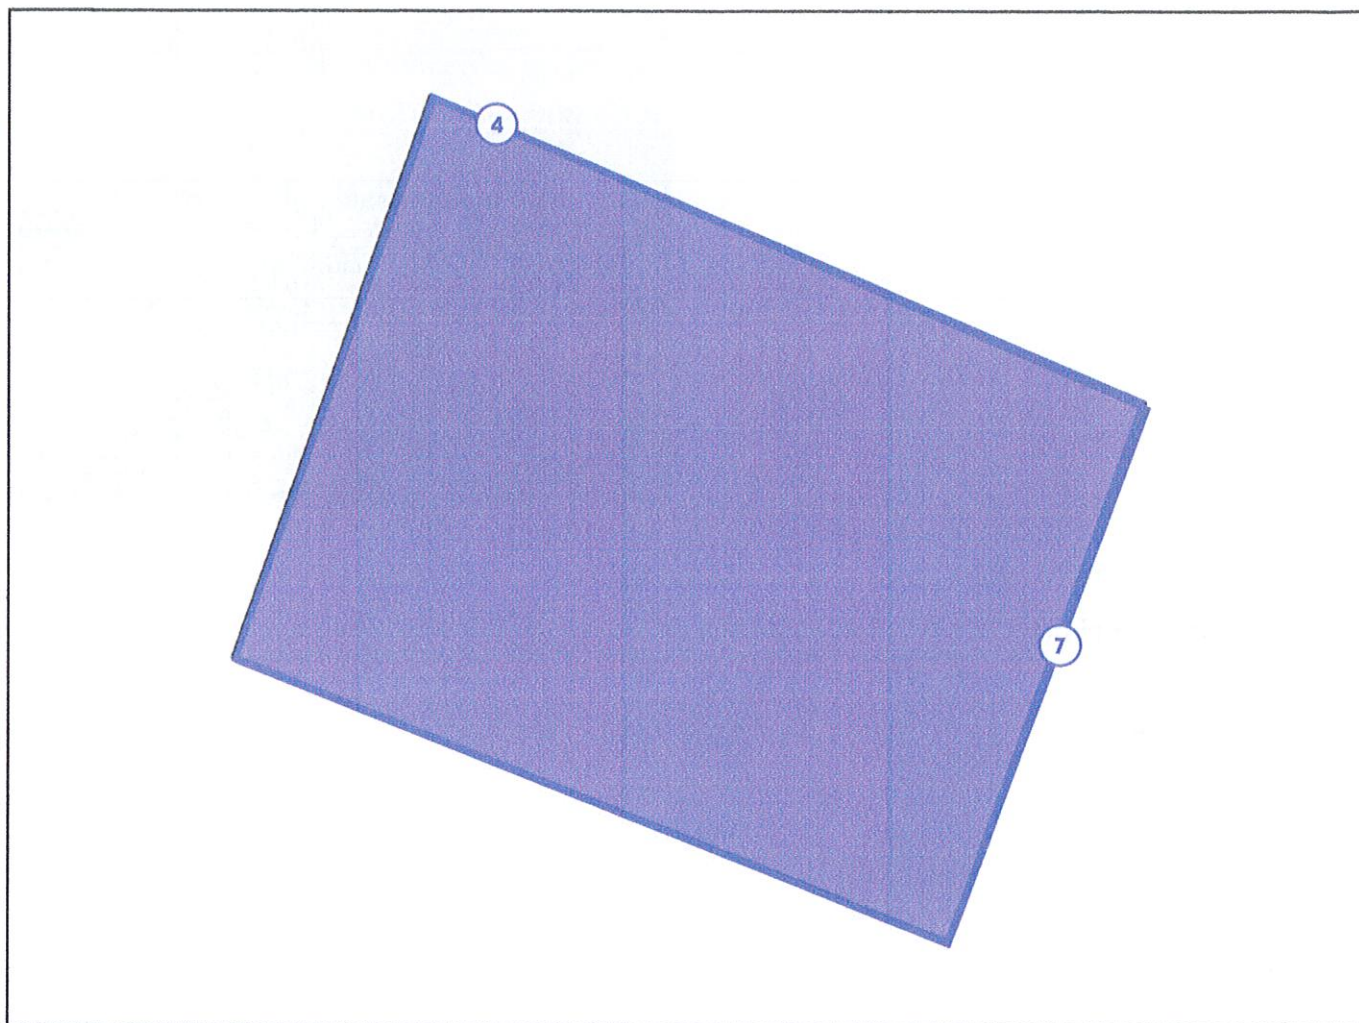
## Plan 9.1: Kot plan

| Beschrijving | Type | Actie |
|---|---|---|
| 7. Overwoekerd - Geen inspectie mogelijk. | Beperking | - |

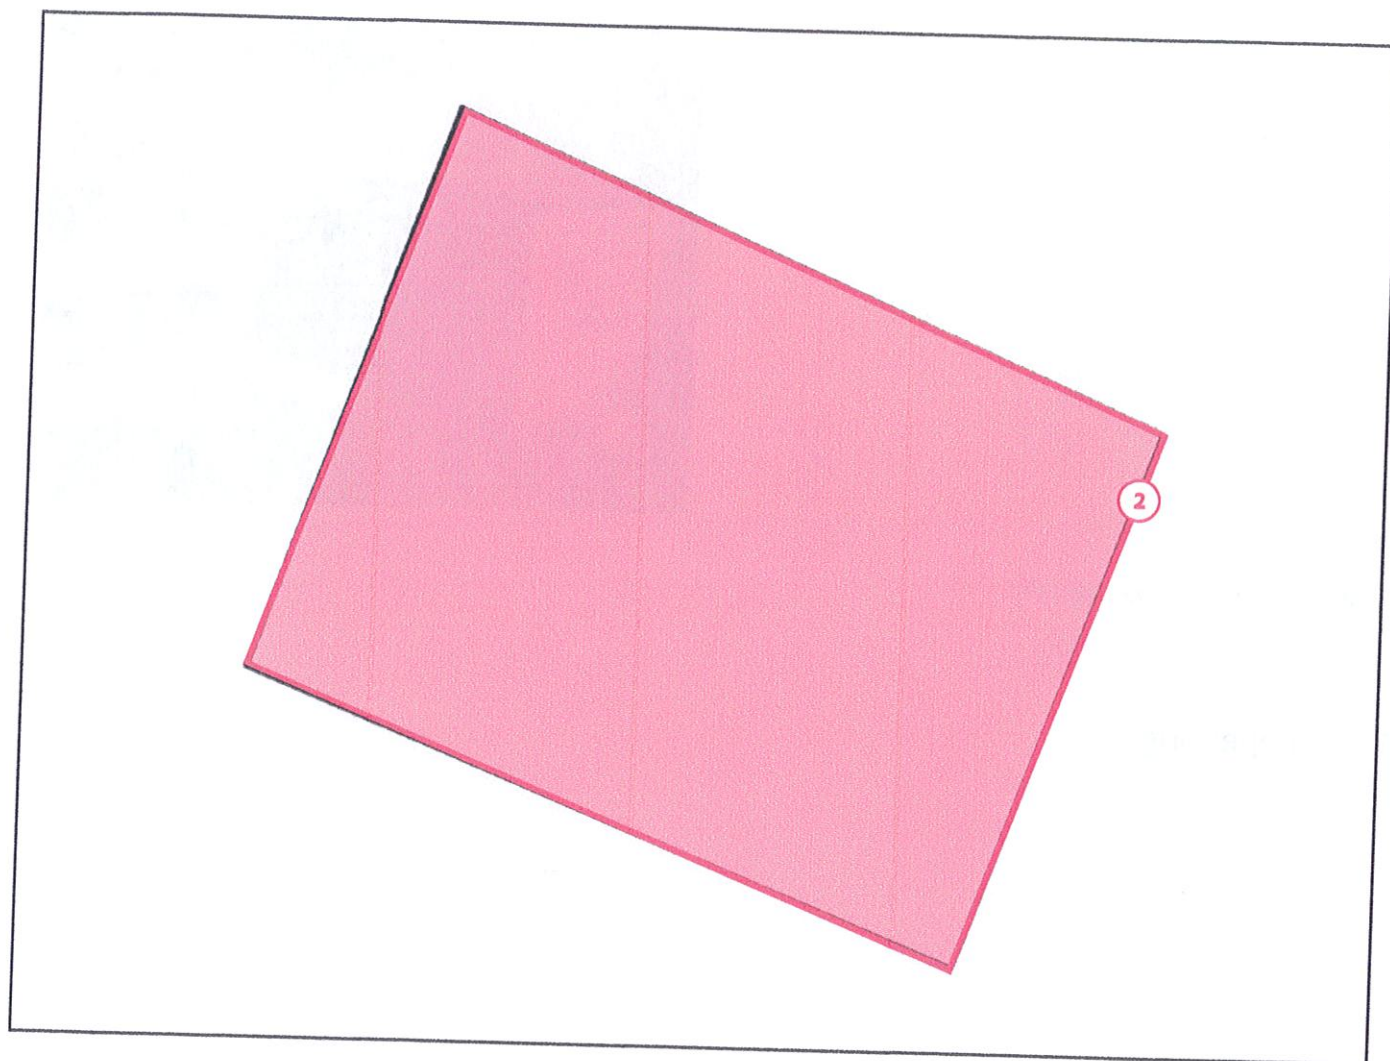
## Plan 9.2: Kot dak

| Beschrijving | Type | Actie |
|---|---|---|
| 2. Dak: golfplaten - Kot - Volledig Overwoekerd en Materiaal in opslag | Asbestmateriaal | Dringend verwijderen |

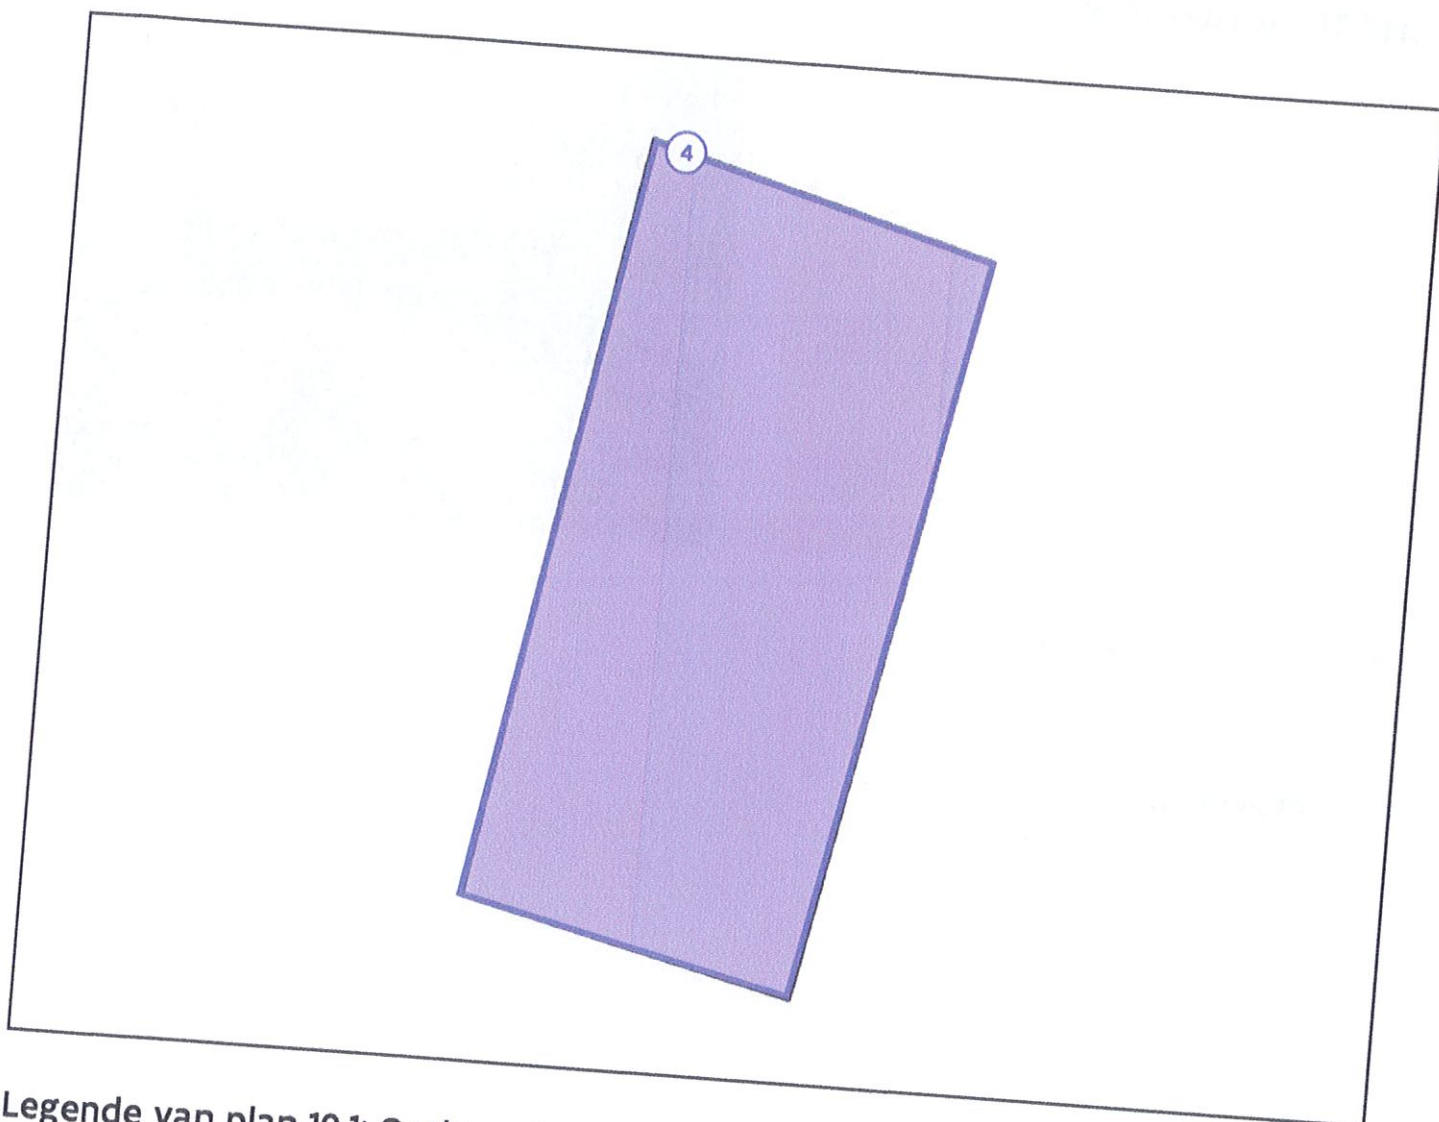
## Plan 10.1: Opslag plan

| Beschrijving | Type | Actie |
|---|---|---|
| 4. Materiaal in opslag - meerdere ruimtes - geen inspectie mogelijk. | Beperking | - |

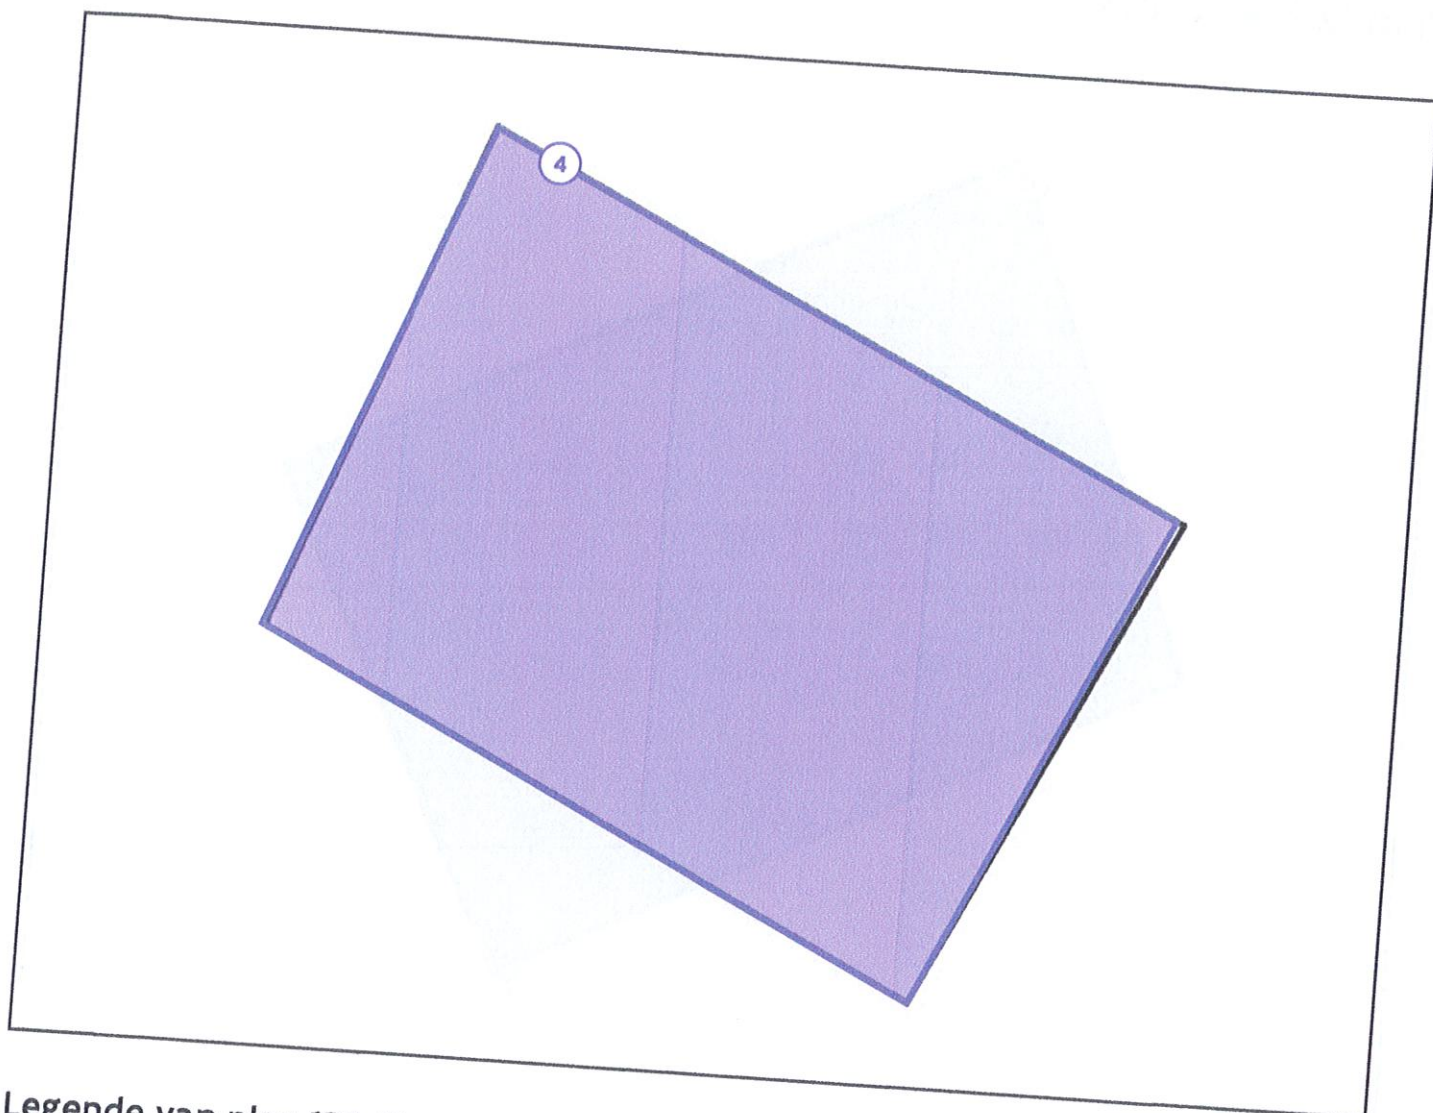
## Plan 12.1: Kot plan

| Beschrijving | Type | Actie |
|---|---|---|
| 4. Materiaal in opslag - meerdere ruimtes - geen inspectie mogelijk. | Beperking | - |

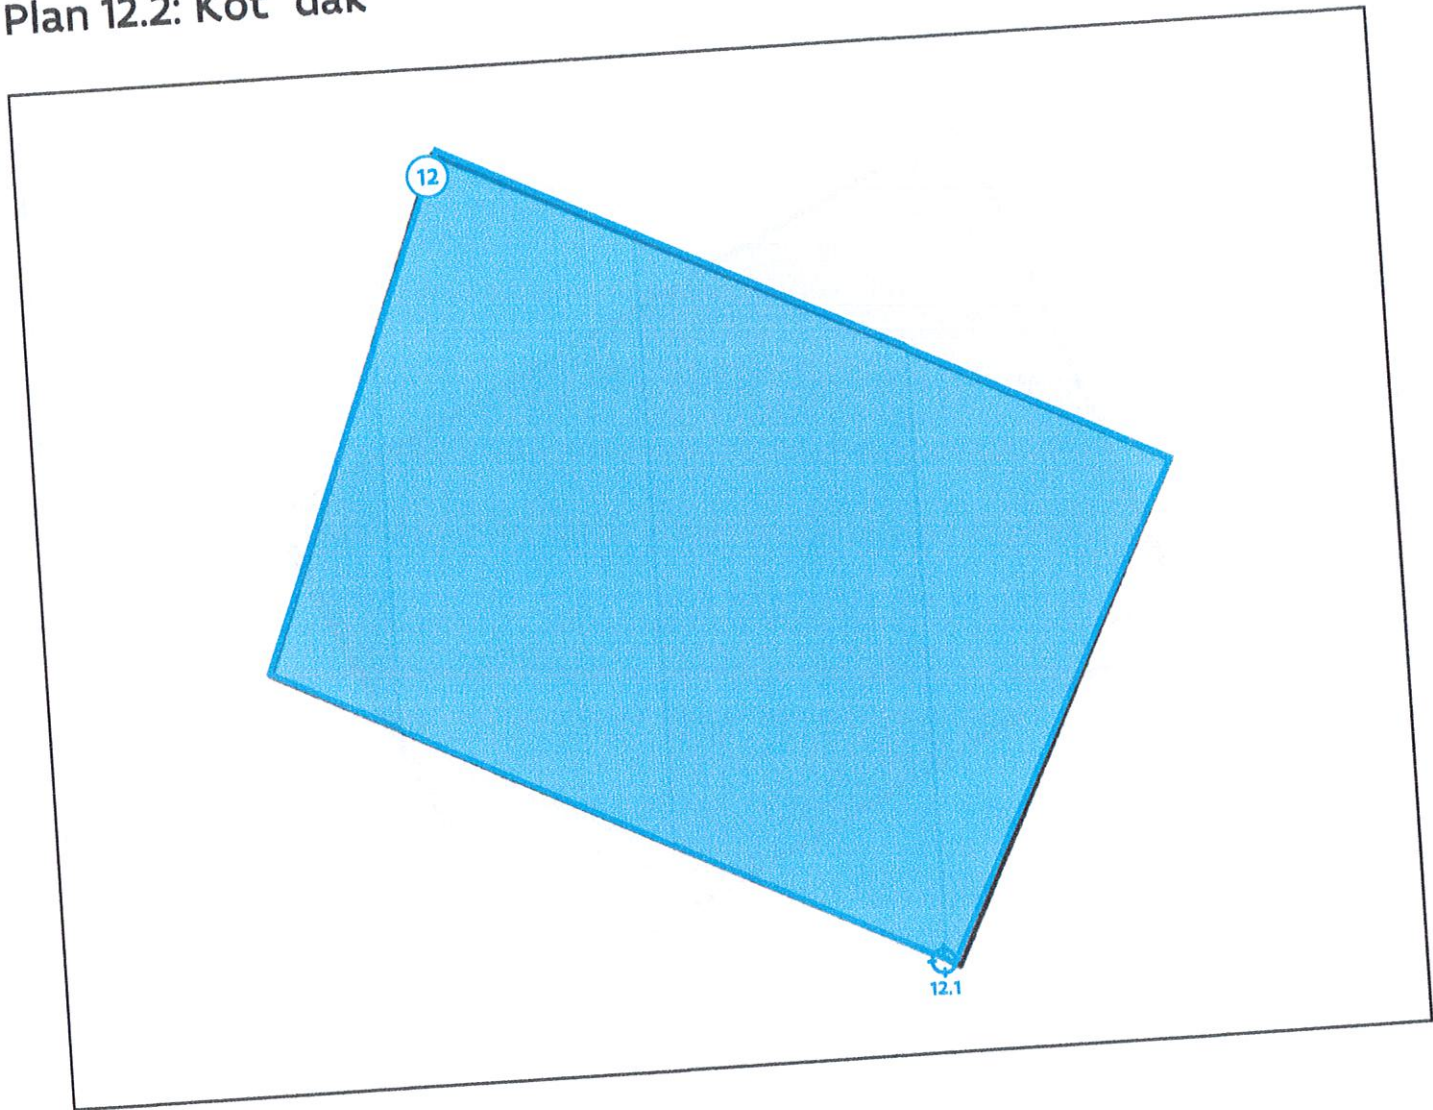
Plan 12.2: Kot dak

| Beschrijving | Type | Actie |
|---|---|---|
| 12. Roofing | Geen asbest | - |
| 12.1 Code: 8 roofing | Puntmonster | - |

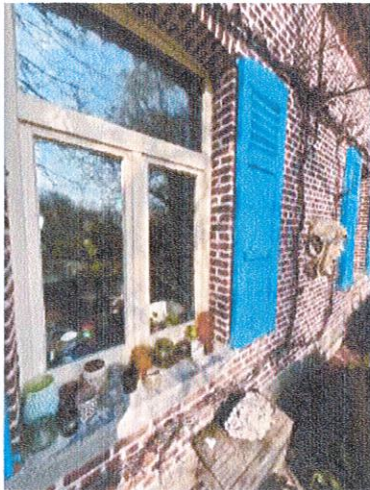
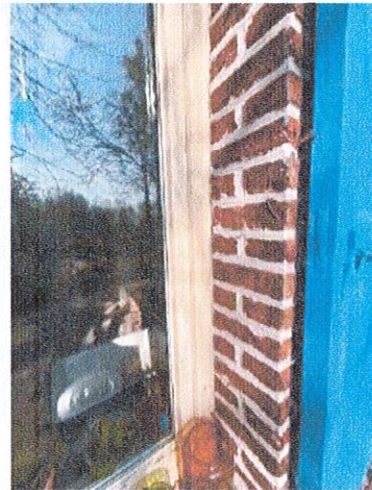
## Fiche 15: Mastiek (niet verdacht)

| Beschrijving | Notitie | Terug te vinden op plannen |
|---|---|---|
| Fiche 15: Mastiek (niet verdacht) | Er is geen asbestverdachte mastiek aanwezig. | - |
