Asbestinventarisatattest

Leopoldplein 50/6, 3500 Hasselt

Attestnummer : 20260513-000048.000

Uitgegeven op : 13.05.2026

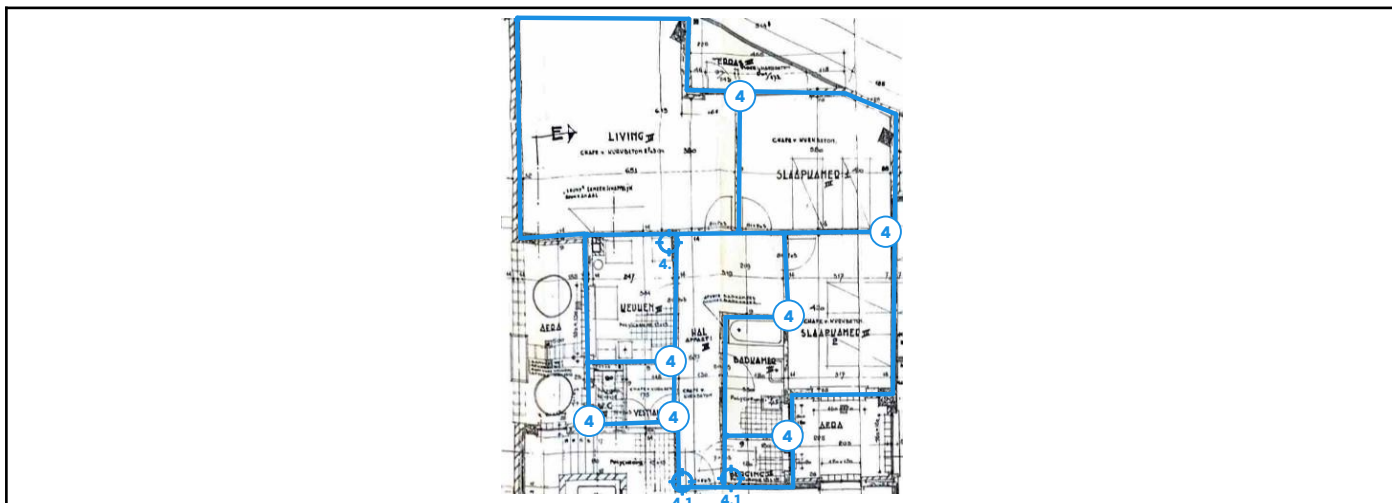
Plan 1.1: Hoofdgebouw plan V+3 Pleisterwerk muren

Beschrijving	Type	Actie
4. Pleisterwerk wanden	Geen asbest	-
4.1 Code: MM-01	Mengmonster	-

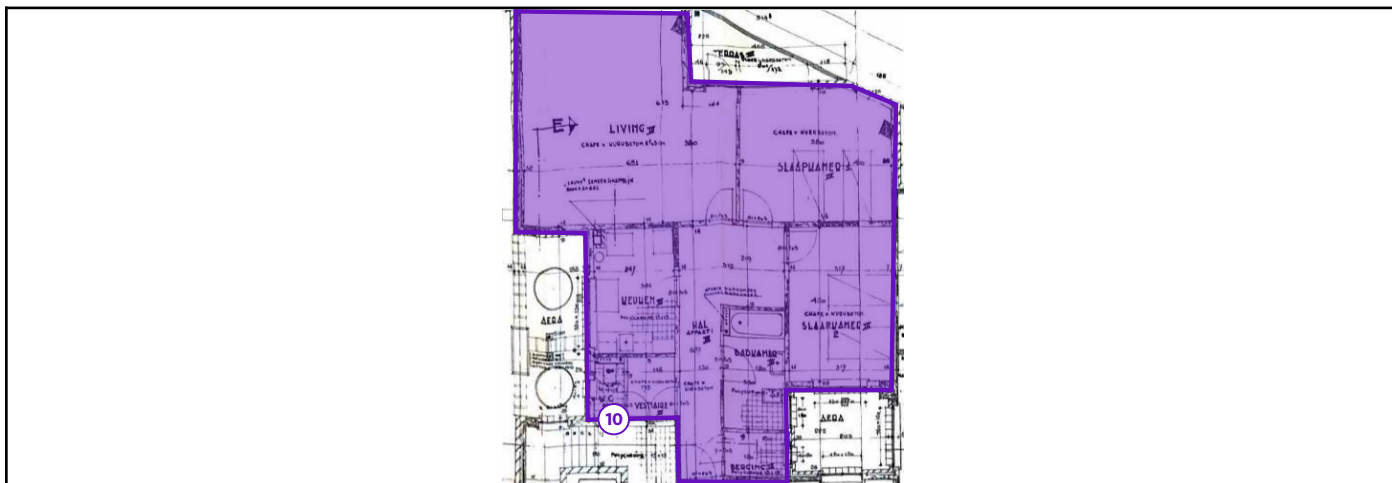
Plan 1.2: Hoofdgebouw plan V+3 Pleisterwerk plafond

Beschrijving	Type	Actie
10. Pleisterwerk plafond (niet aanwezig)	Overige ruimte of materiaal	-
