Asbestinventarisatetest

de Gerlachestraat 15/1, 3500 Hasselt

Attestnummer : 20251023-000225.000

Uitgegeven op : 23.10.2025

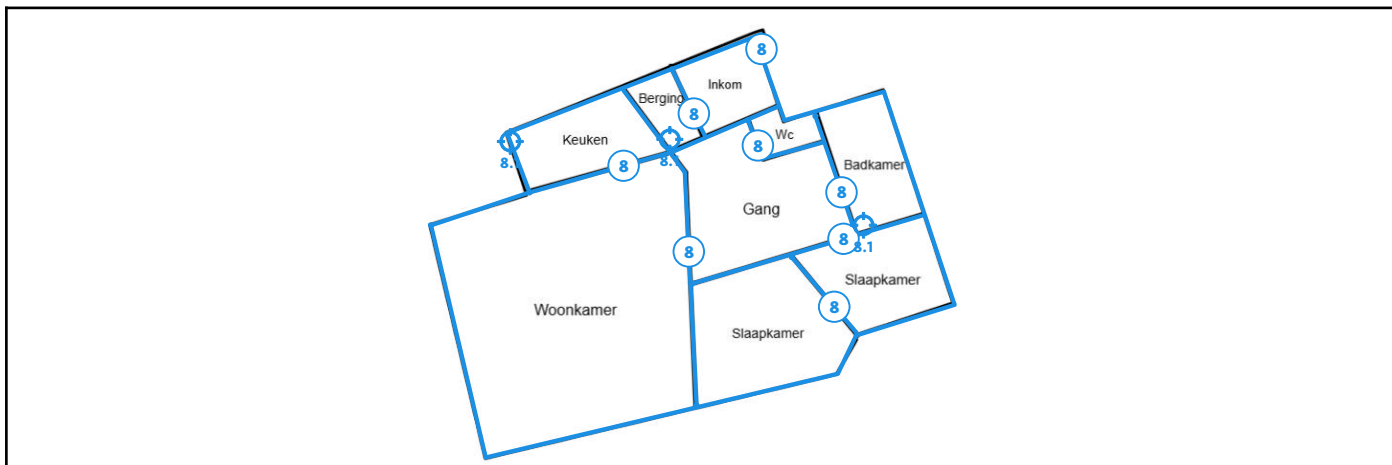
Plan 1.1: Hoofdgebouw plan V-0 Pleisterwerk muren

Beschrijving	Type	Actie
8. Pleisterwerk muren	Geen asbest	-
8.1 Code: MM-01	Mengmonster	-

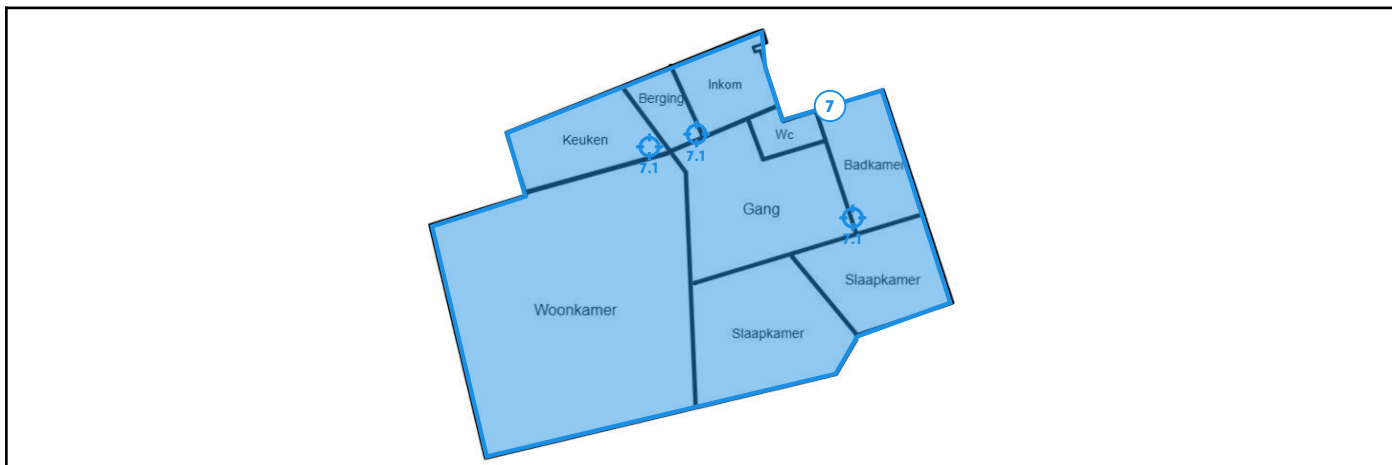
Plan 1.2: Hoofdgebouw plan V-0 Pleisterwerk plafond

Beschrijving	Type	Actie
7. Pleisterwerk plafond	Geen asbest	-
7.1 Code: MM-02	Mengmonster	-
