Asbestinventarisatetest

Klokkehofstraat 11, 3720 Hasselt

Attestnummer : 20260224-000163.000

Uitgegeven op : 24.02.2026

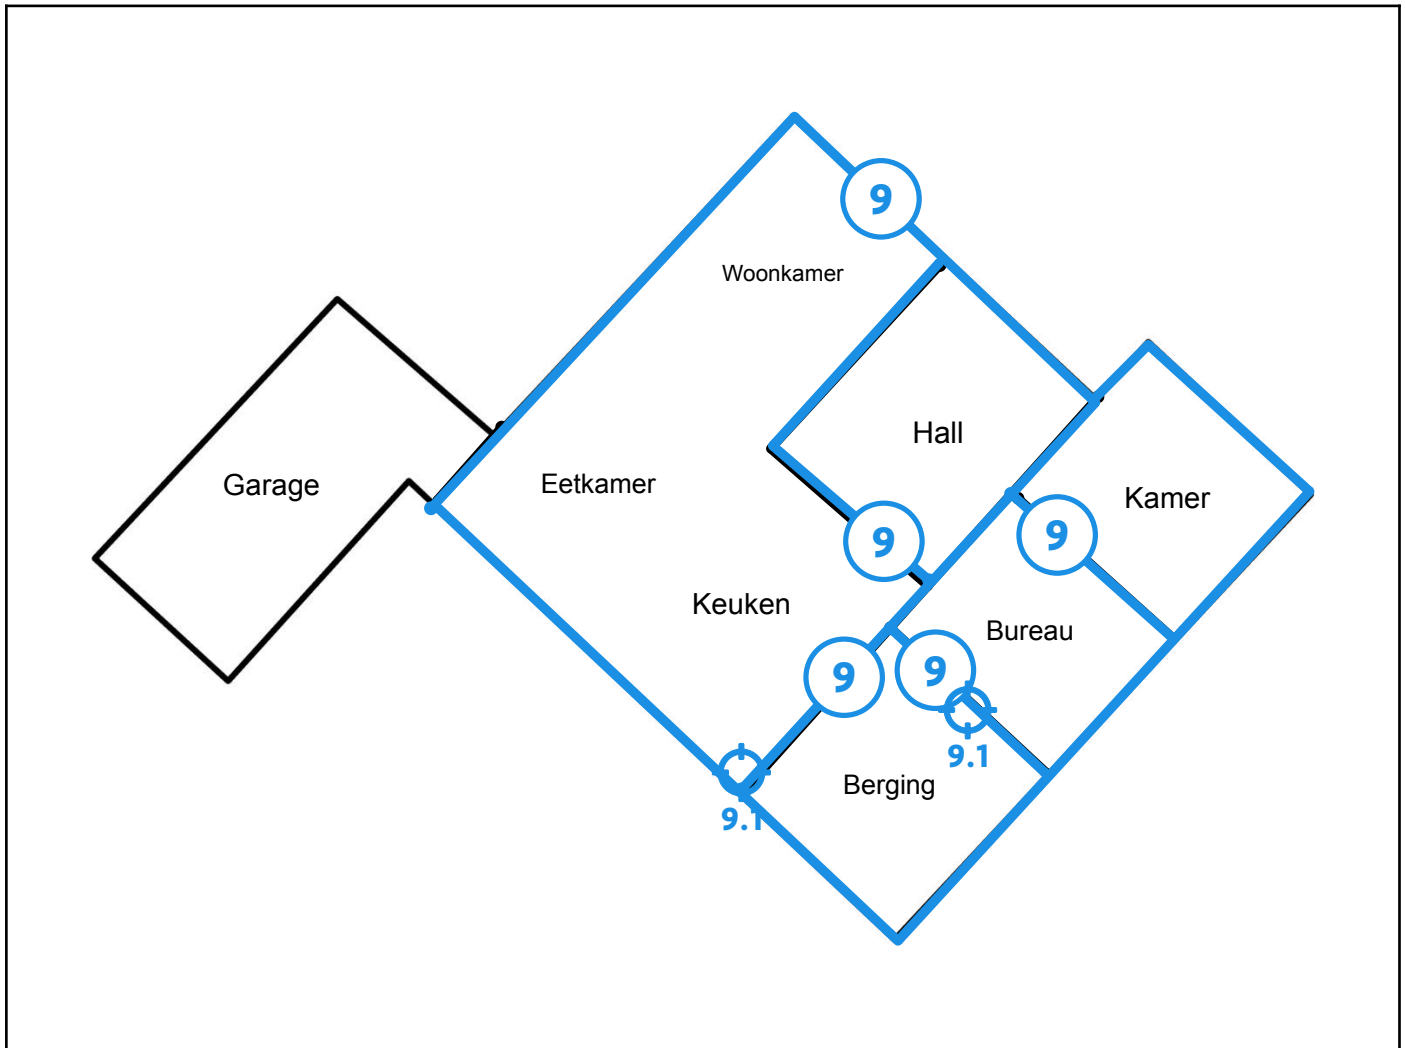
Plan 1.1: Hoofdgebouw plan V-0 Pleisterwerk muren

Beschrijving	Type	Actie
9. Pleisterwerk wanden	Geen asbest	-
9.1 Code: MM-01	Mengmonster	-

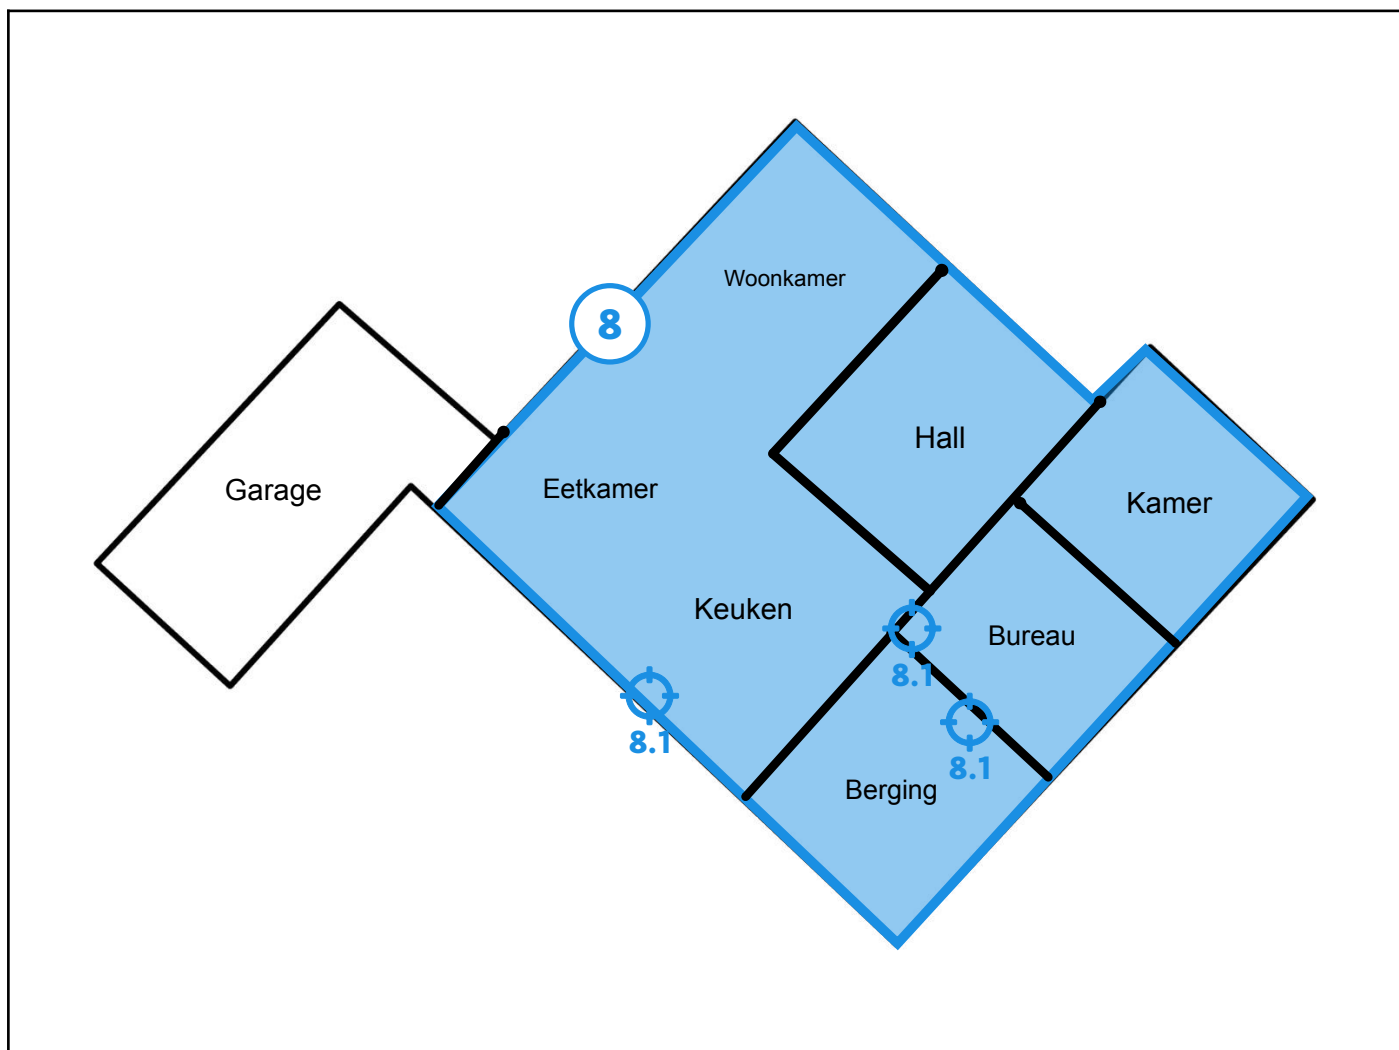
Plan 1.2: Hoofdgebouw plan V-0 Pleisterwerk plafond

Beschrijving	Type	Actie
8. Pleisterwerk plafonds	Geen asbest	-
8.1 Code: MM-05	Mengmonster	-

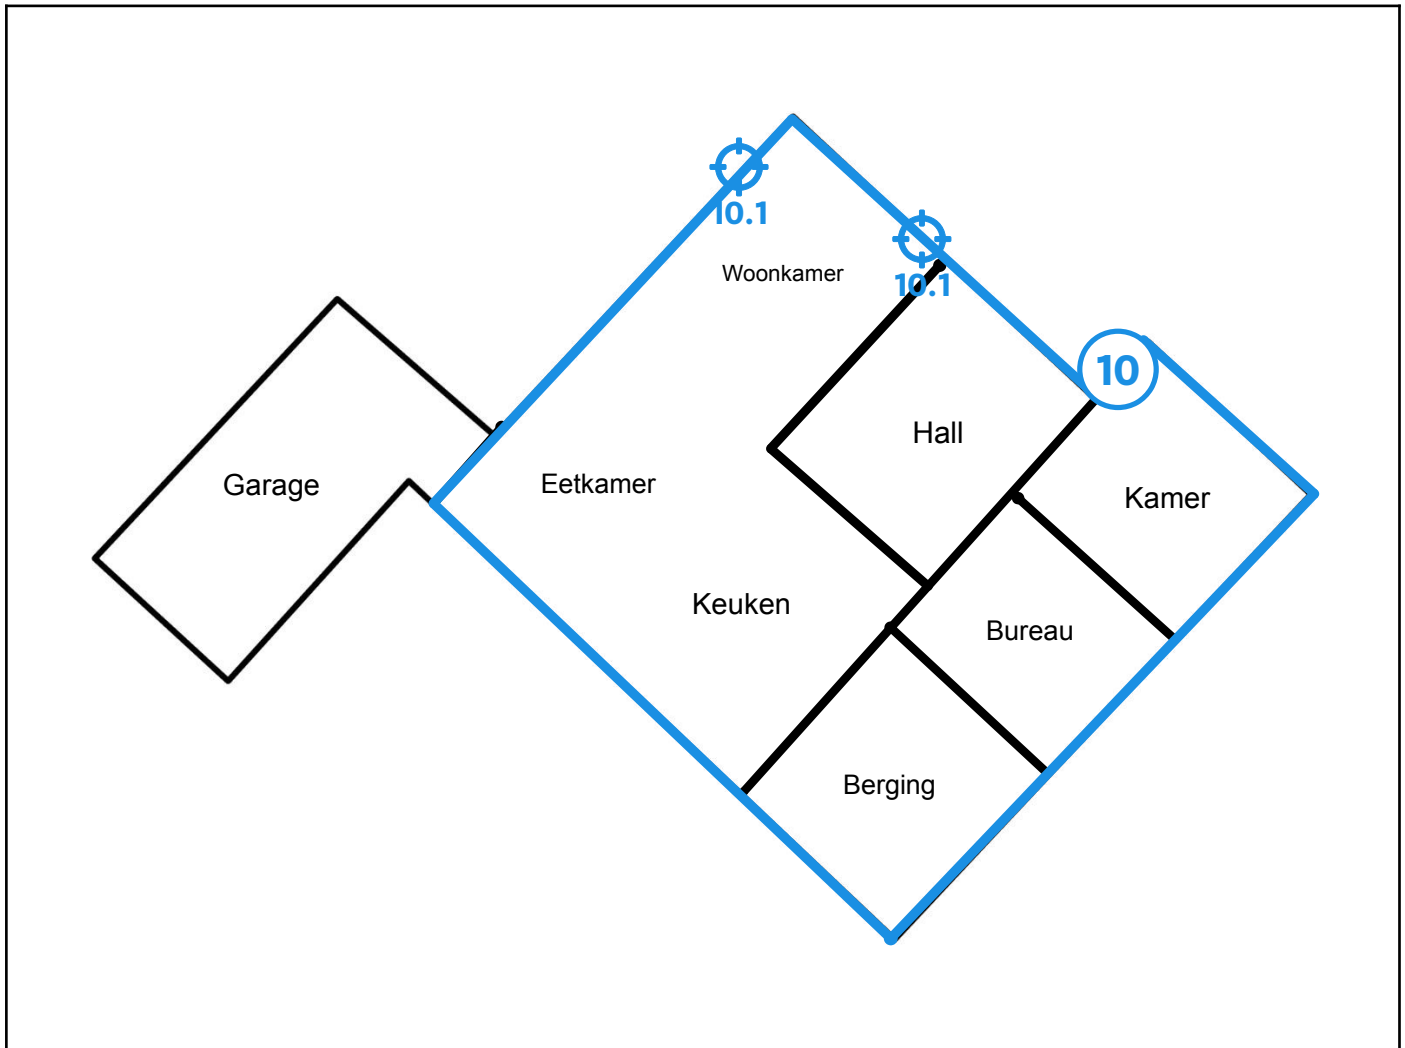
Plan 1.3: Hoofdgebouw plan V-0

Beschrijving	Type	Actie
10. Crepi gevels	Geen asbest	-
10.1 Code: MM-04	Mengmonster	-

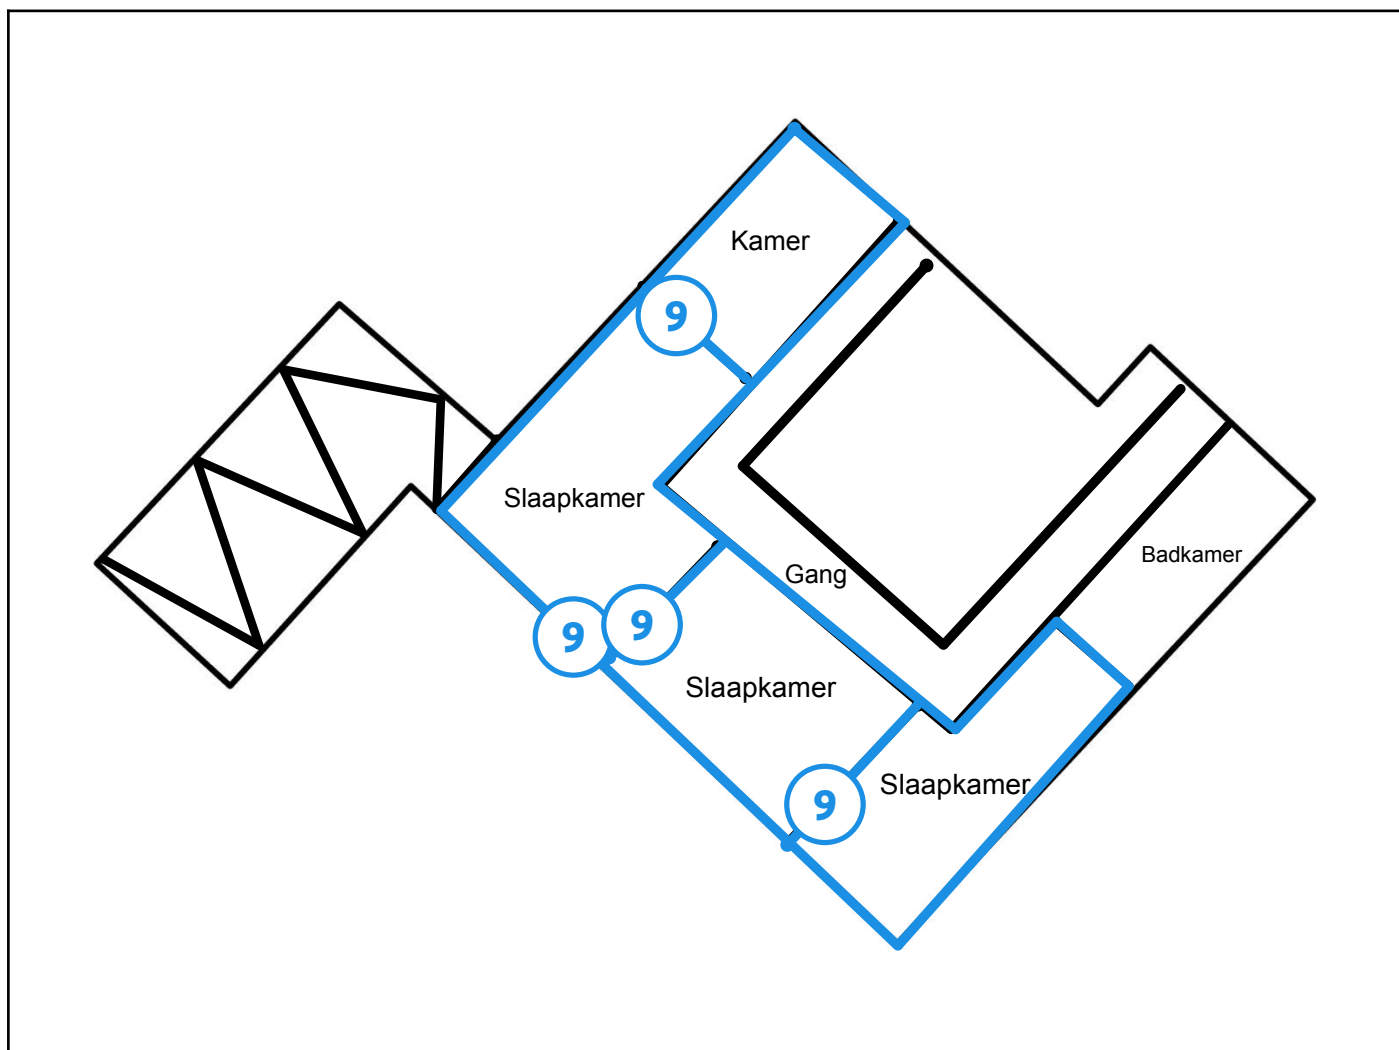
Plan 1.5: Hoofdgebouw plan V+1 Pleisterwerk muren

Beschrijving	Type	Actie
9. Pleisterwerk wanden	Geen asbest	-

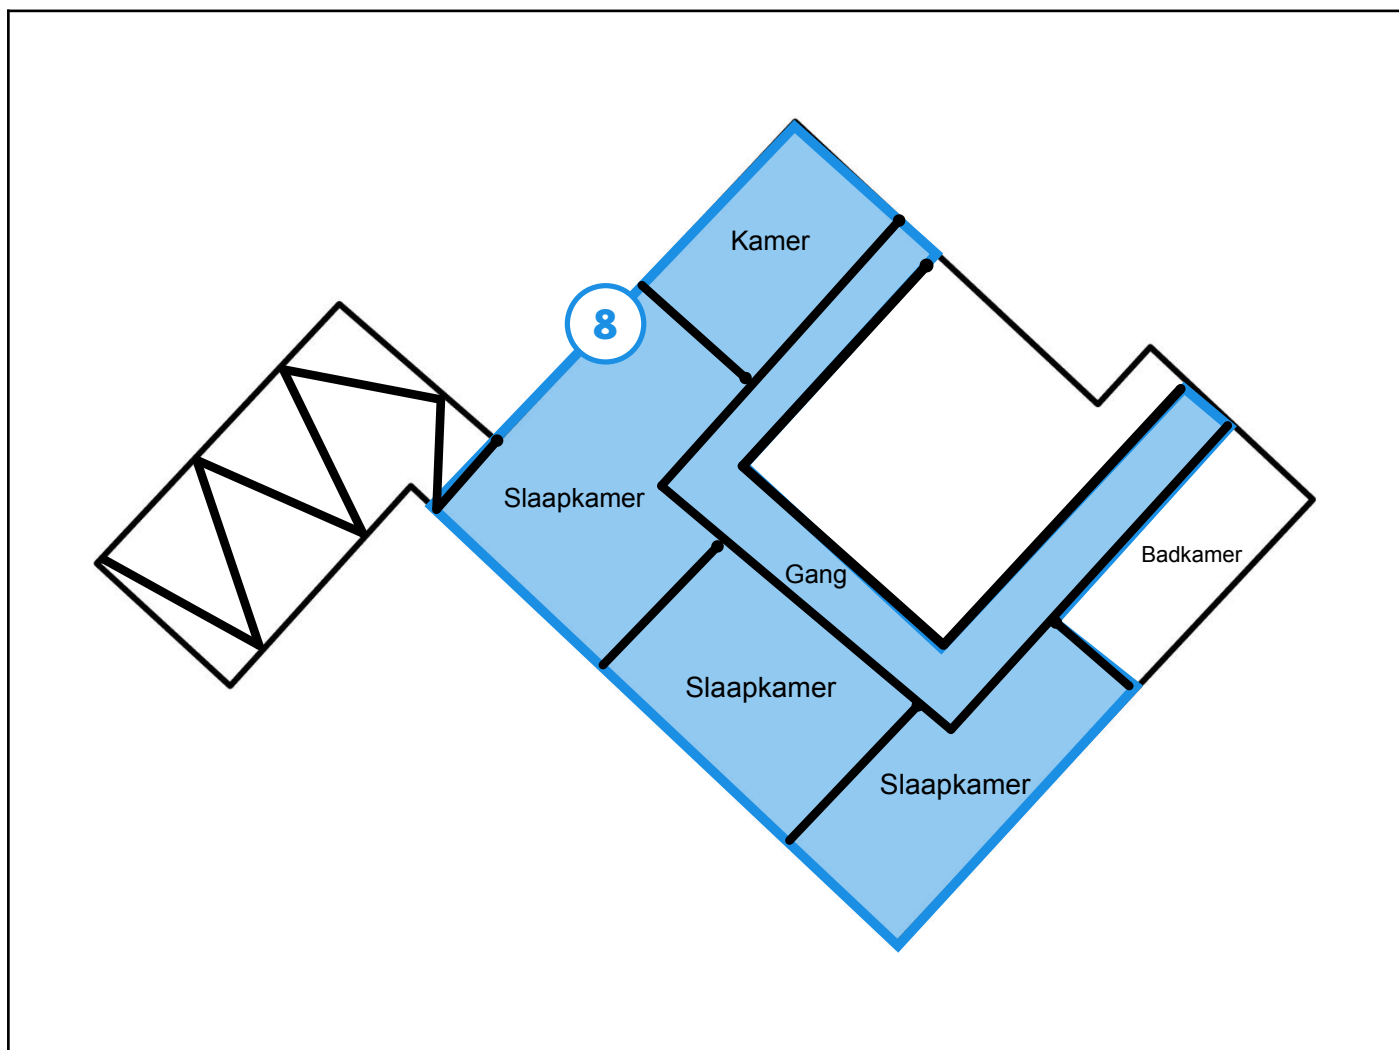
Plan 1.6: Hoofdgebouw plan V+1 Pleisterwerk plafond

Beschrijving	Type	Actie
8. Pleisterwerk plafonds	Geen asbest	-

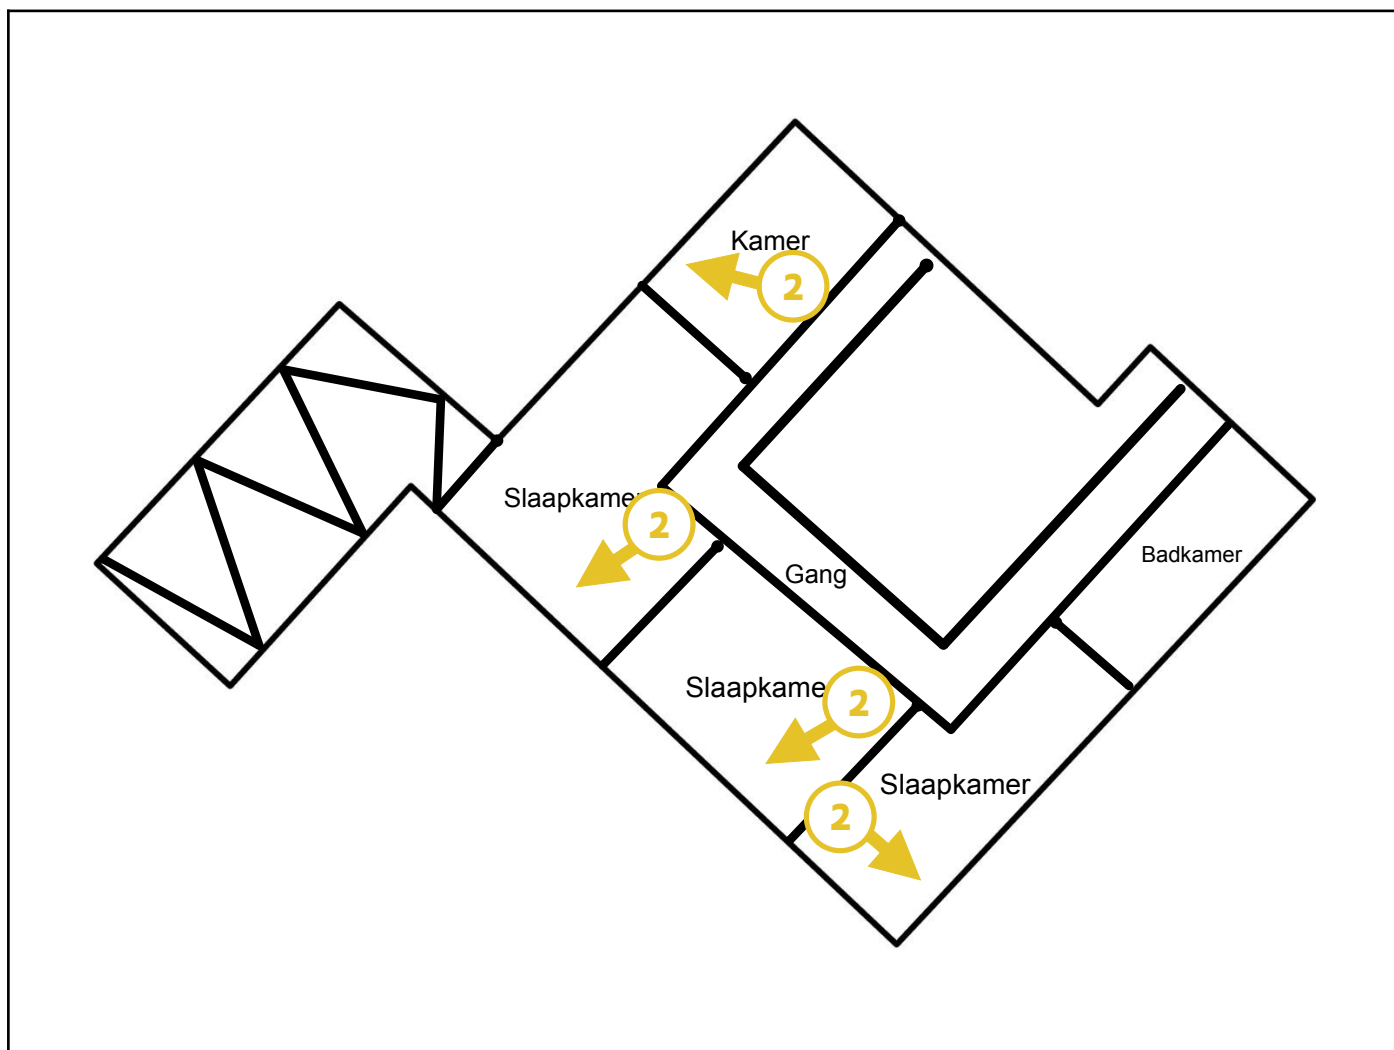
Plan 1.7: Hoofdgebouw plan V+1

Beschrijving	Type	Actie
2. Bakeliet knoppen (radiator)	Asbestmateriaal	Zorgvuldig beheren

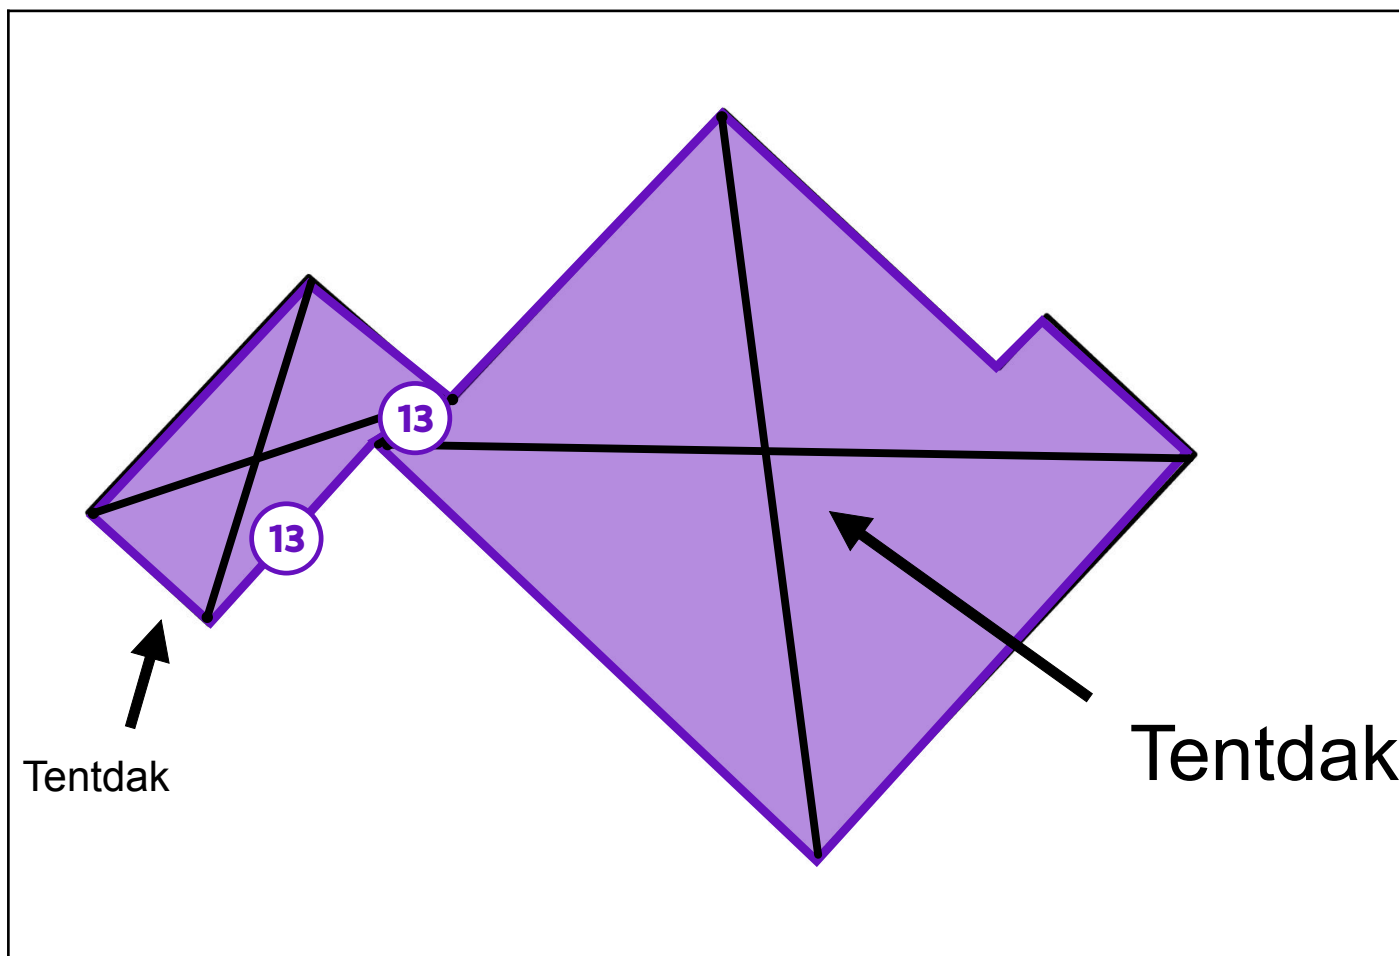
Plan 1.9: Hoofdgebouw plan dak

Beschrijving	Type	Actie
13. Onderdak (niet aanwezig)	Overige ruimte of materiaal	-

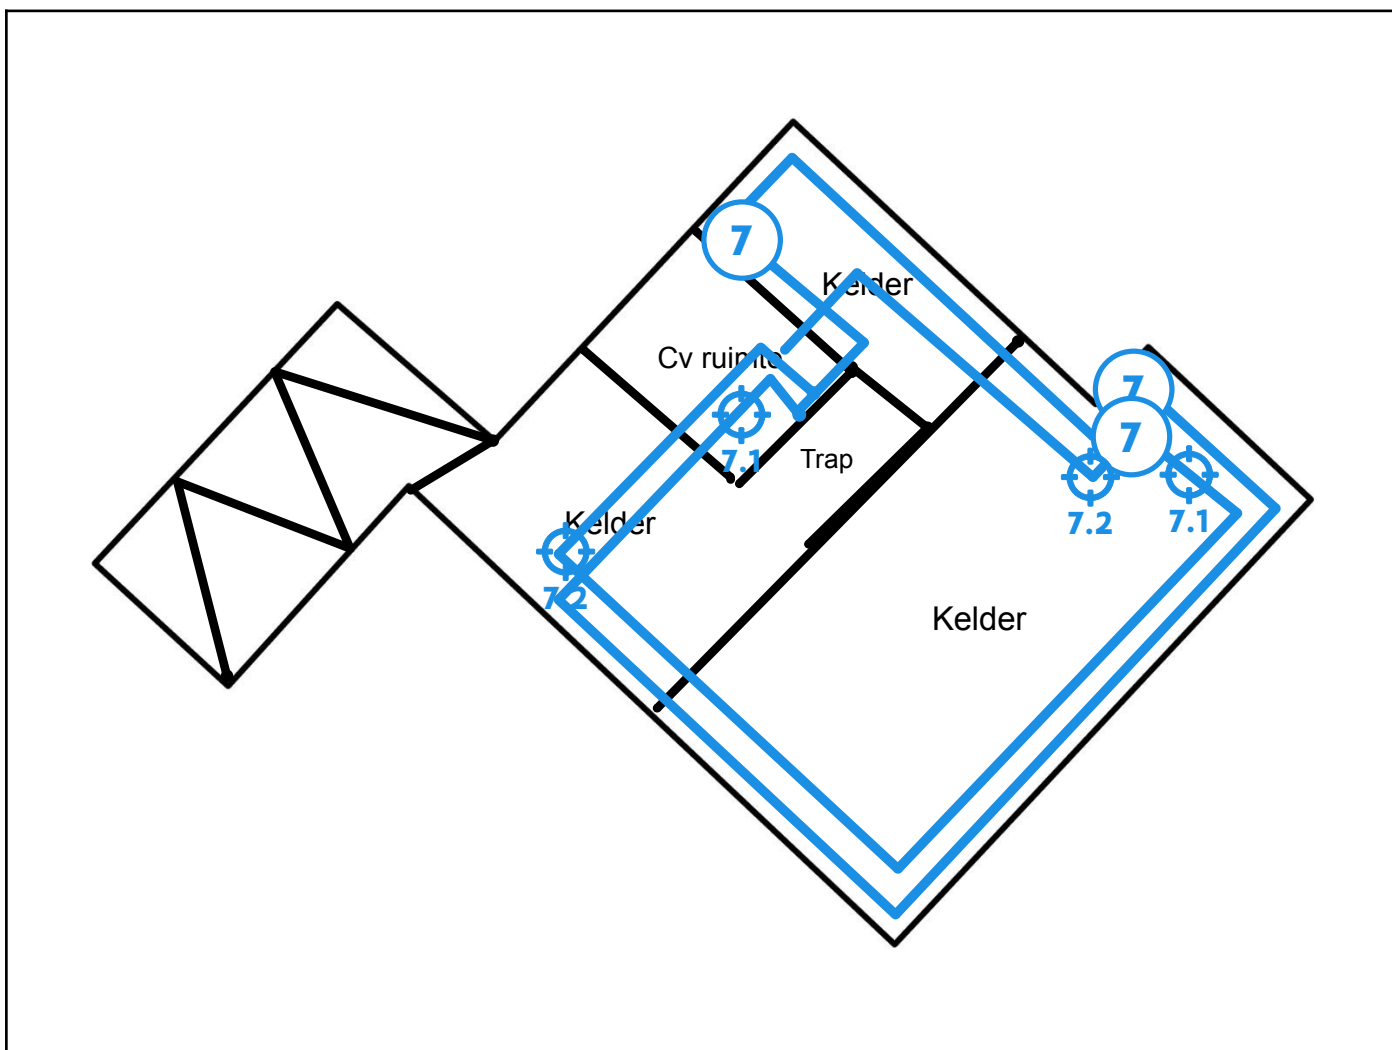
Plan 1.10: Hoofdgebouw plan V-1

Beschrijving	Type	Actie
7. Leidingisolatie (gips)	Geen asbest	-
7.1 Code: MM-02 (rechte stukken)	Mengmonster	-
7.2 Code: MM-03 (Bochten)	Mengmonster	-

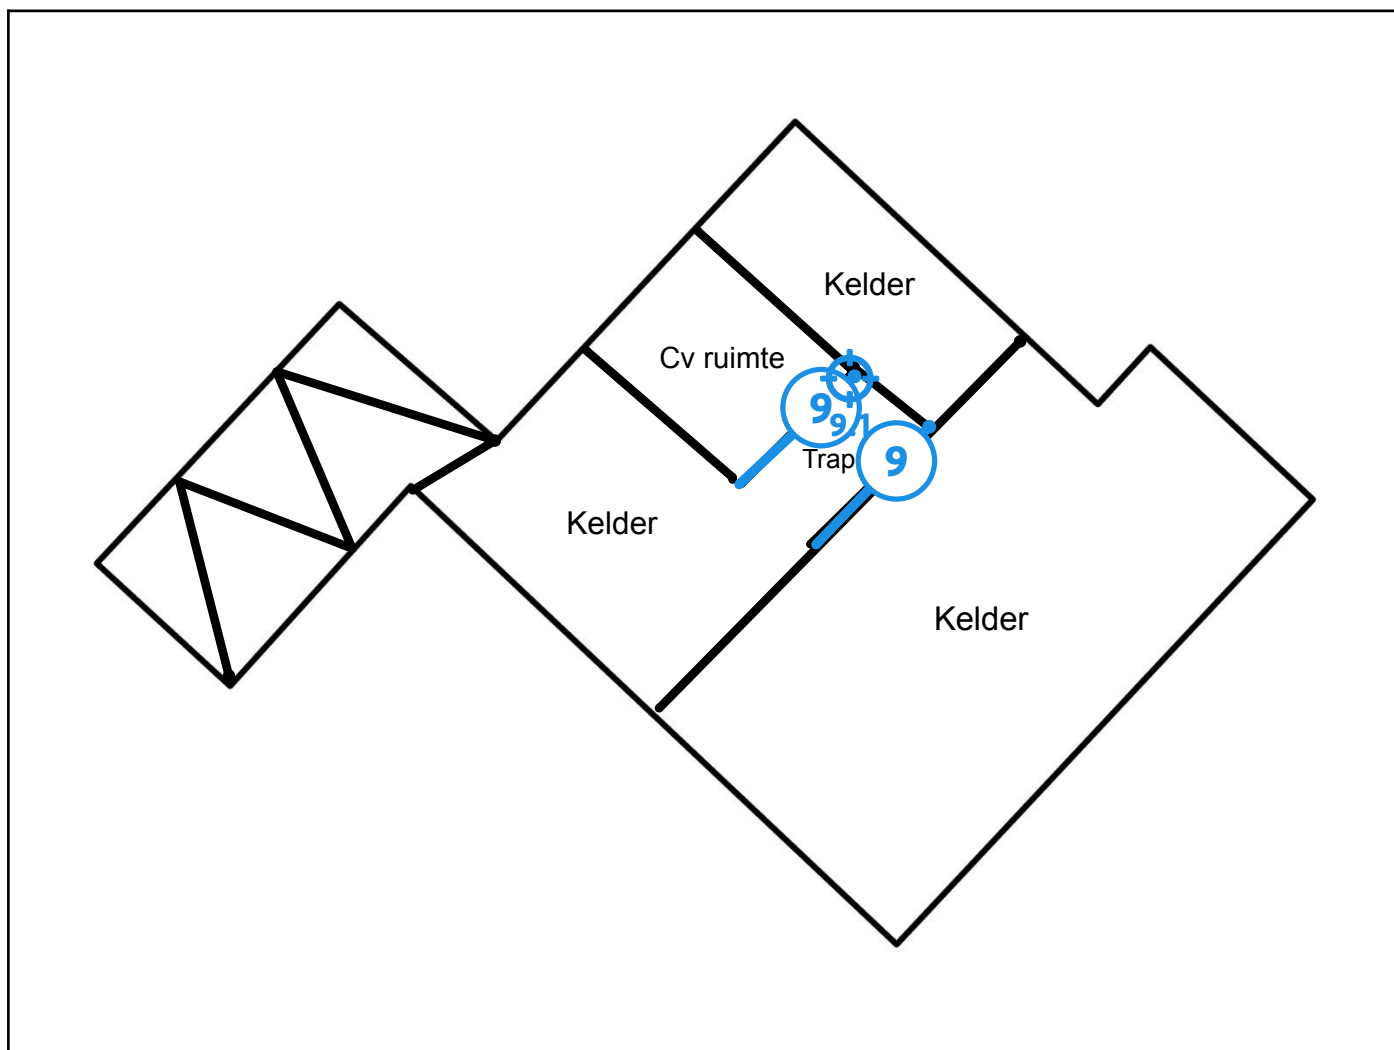
Plan 1.11: Hoofdgebouw plan V-1

Beschrijving	Type	Actie
9. Pleisterwerk wanden	Geen asbest	-
9.1 Code: MM-01	Mengmonster	-

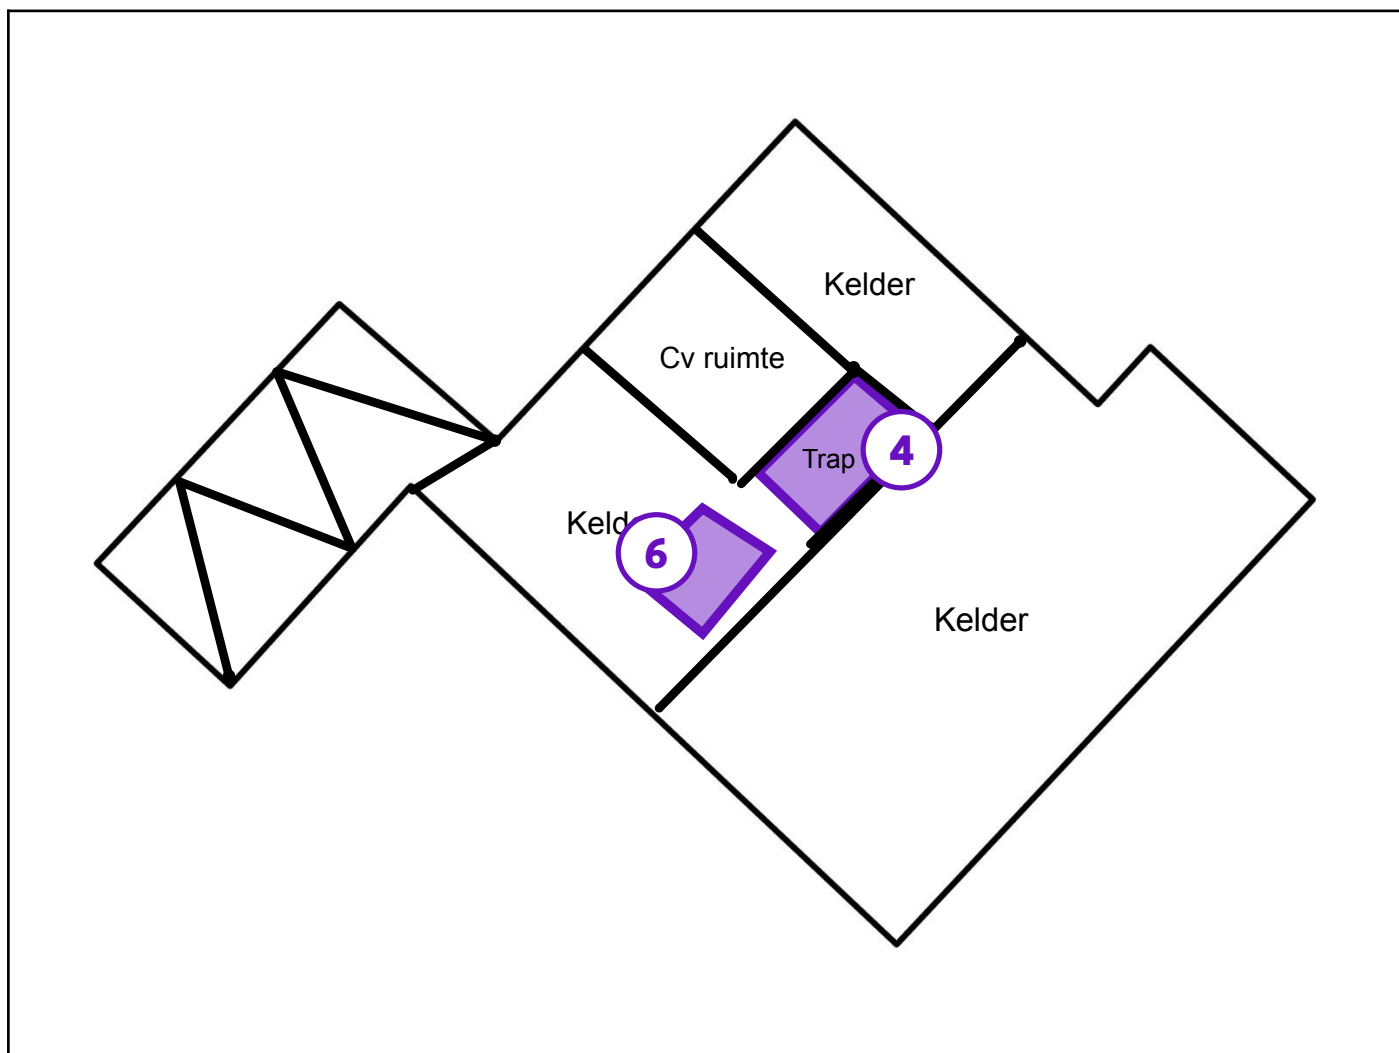
Plan 1.12: Hoofdgebouw plan V-1

Beschrijving	Type	Actie
4. Vloerzeil traptredes (niet asbestverdacht)	Advies	-
6. Vloerzeil (niet asbestverdacht)	Advies	-

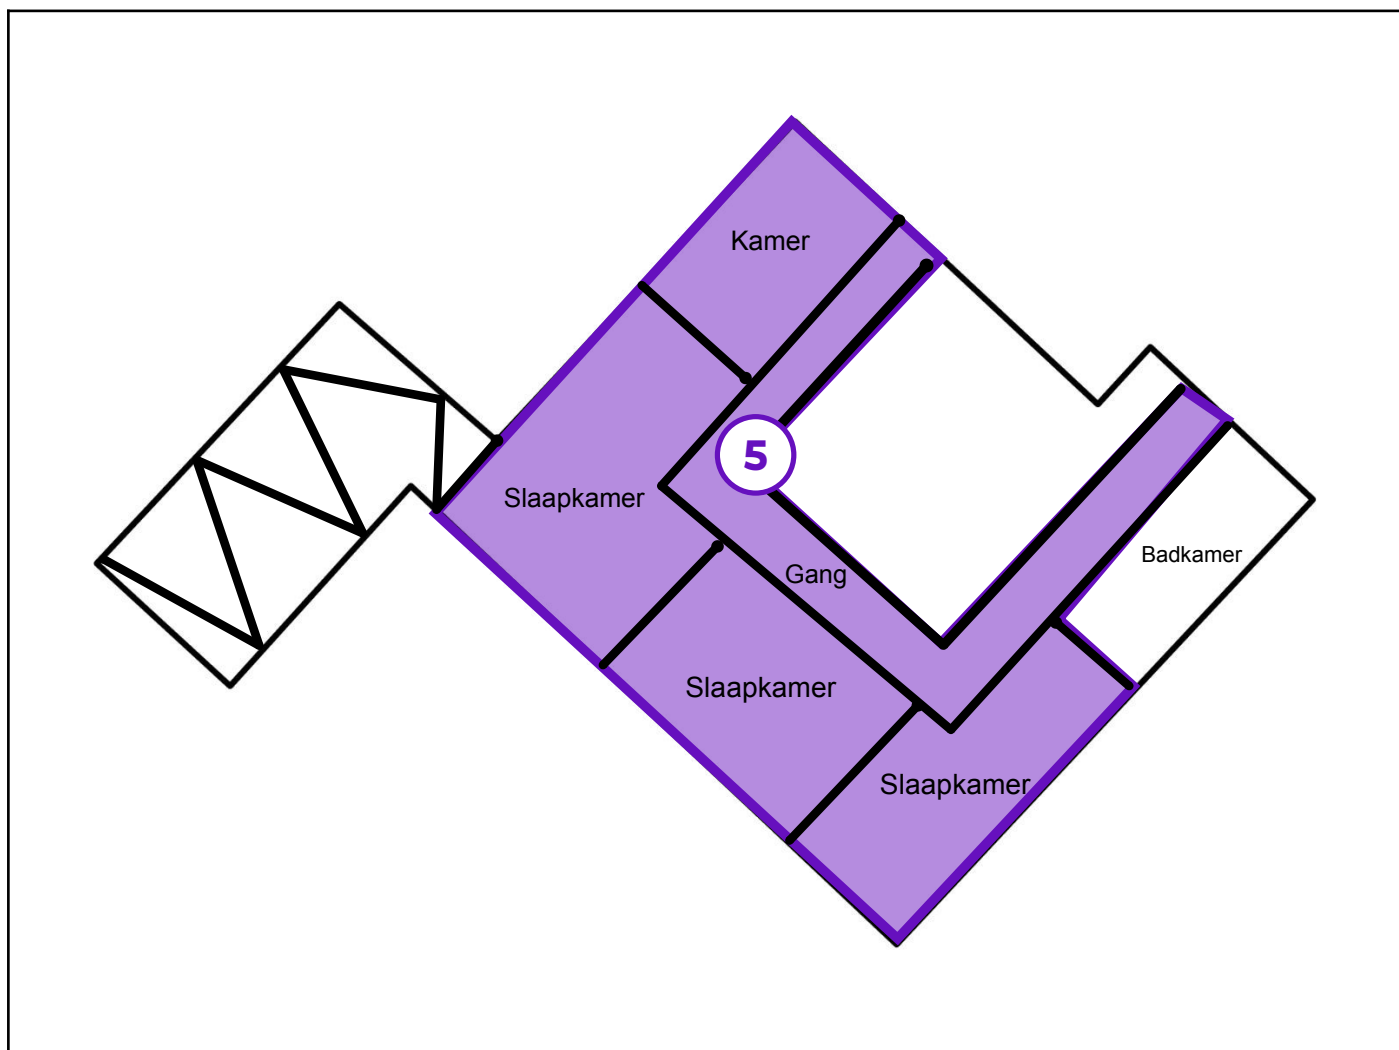
Plan 1.13: Hoofdgebouw plan V+1

Beschrijving	Type	Actie
5. Laminaat (vloer)	Advies	-

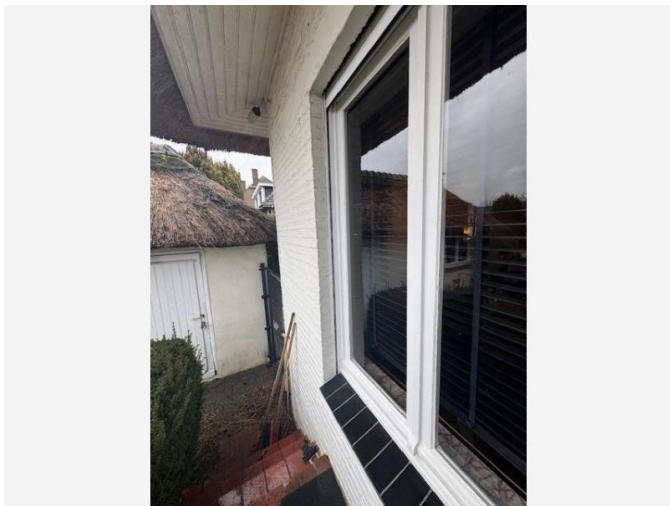
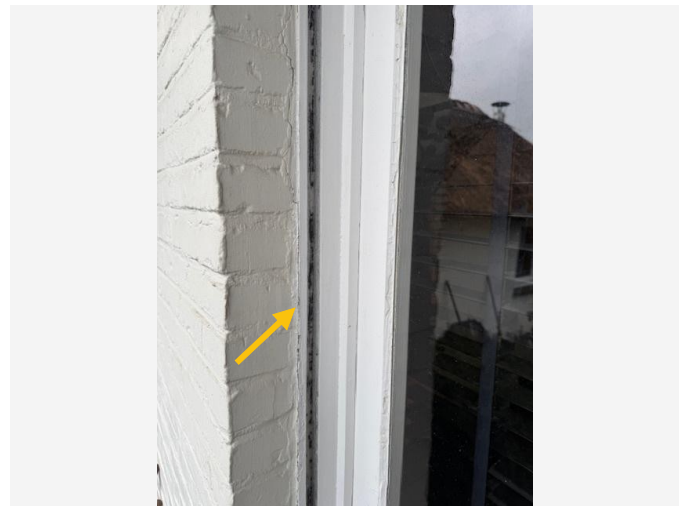
Beschrijving	Notitie	Terug te vinden op plannen
Fiche 11: Mastiek tussen de ramen en buitenwand (niet verdacht)	Er is geen asbestverdachte mastiek aanwezig.	-
Fiche 12: Dakbedekking bestaande uit riet (niet verdacht)	De dakbedekking is niet-asbestverdacht.	Plan 1.8: Hoofdgebouw plan dak

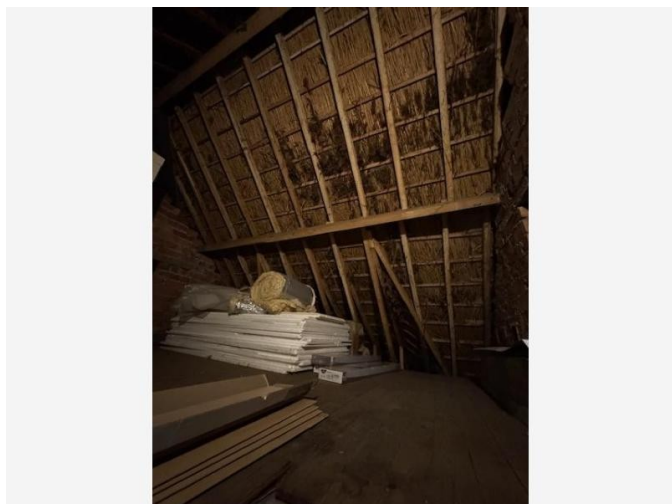
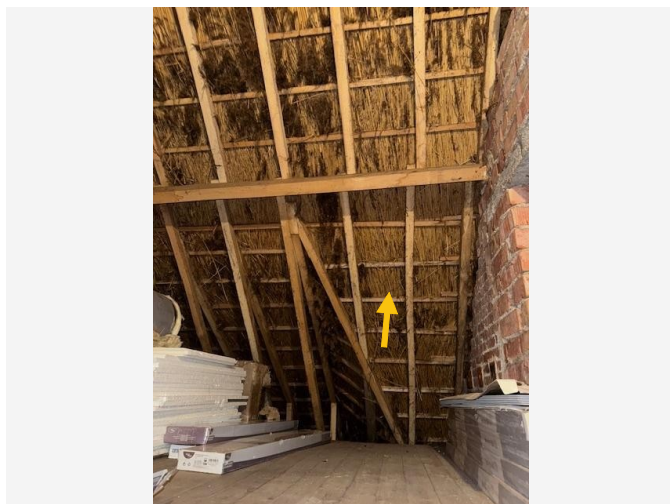
Beschrijving	Notitie	Terug te vinden op plannen
Fiche 13: Onderdak (niet aanwezig)	Er is geen te onderzoeken onderdak aanwezig op de inspectielocatie.	Plan 1.9: Hoofdgebouw plan dak
Fiche 14: Liftinfrastructuur (niet aanwezig)	Er is geen liftinfrastructuur aanwezig op de inspectielocatie.	-
Fiche 15: CV-ketel	De CV-ketel bevat mogelijk asbesthoudende pakkingen en/of elementen. Laat ze onderzoeken bij onderhoud of vervanging.	-
