# Asbestinventarisatetest

Molenstraat 4, 2450 Meerhout

Attestnummer : **20260309-000015.000**

**Asbestveilig** (maar mogelijk niet asbestvrij)

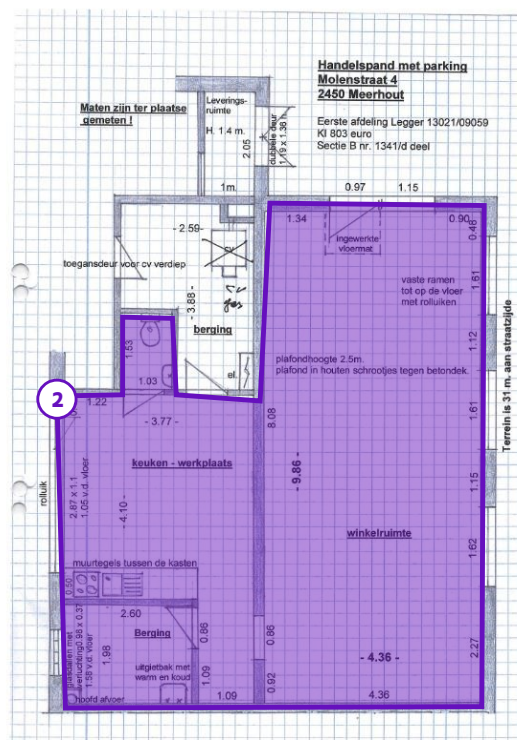
## Plan 1.2: Opmetingsplan\_Meerhout Molenstraat 4

| Beschrijving | Type | Actie |
|---|---|---|
| 2. Plafonds bestaande uit voorzetpanelen | Advies | - |
