# Asbestinventarisatetest

Arnold Maesstraat 10/9, 3500 Hasselt

Attestnummer : **20260831-000261.000**

**Asbestveilig** (maar mogelijk niet asbestvrij)

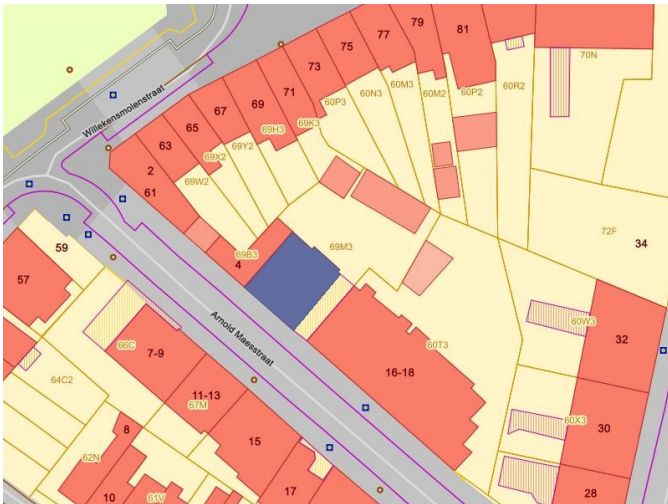
## Zone 1: Hoofdgebouw

- 0 Asbestmaterialen
- 0 Beperkingen
- 0 Uitsluitingen
- 0 Roerende goederen
- 0 Puin, steenslag, (water)bodem
- 2 Adviezen
- 3 Geen asbest

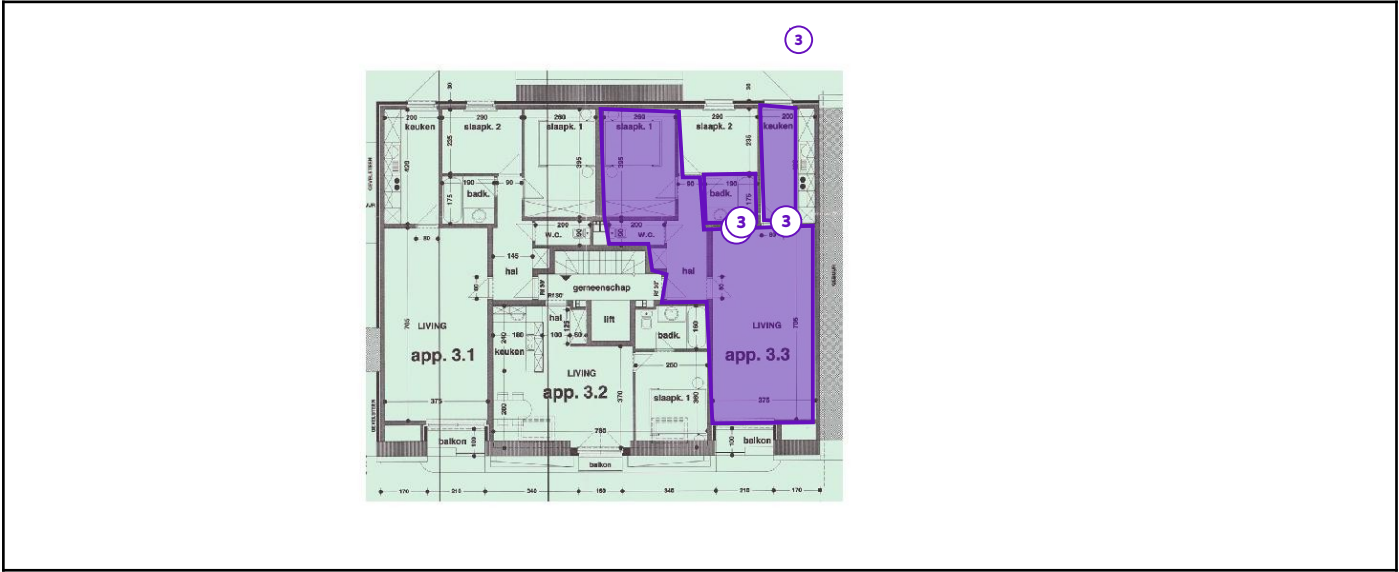
# Plan 1.2: grondplan

| Beschrijving | Type | Actie |
|---|---|---|
| 3. Laminaat / parket | Advies | - |

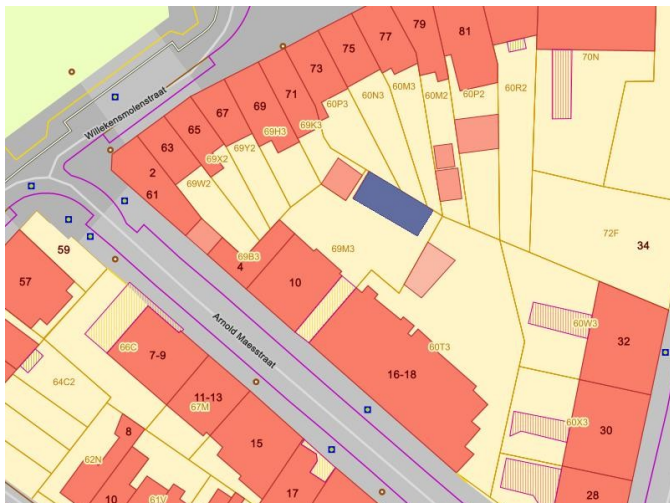
## Zone 2: Bijgebouw

- 0 Asbestmaterialen
- 0 Beperkingen
- 0 Uitsluitingen
- 0 Roerende goederen
- 0 Puin, steenslag, (water)bodem
- 1 Advies
- 0 Geen asbest

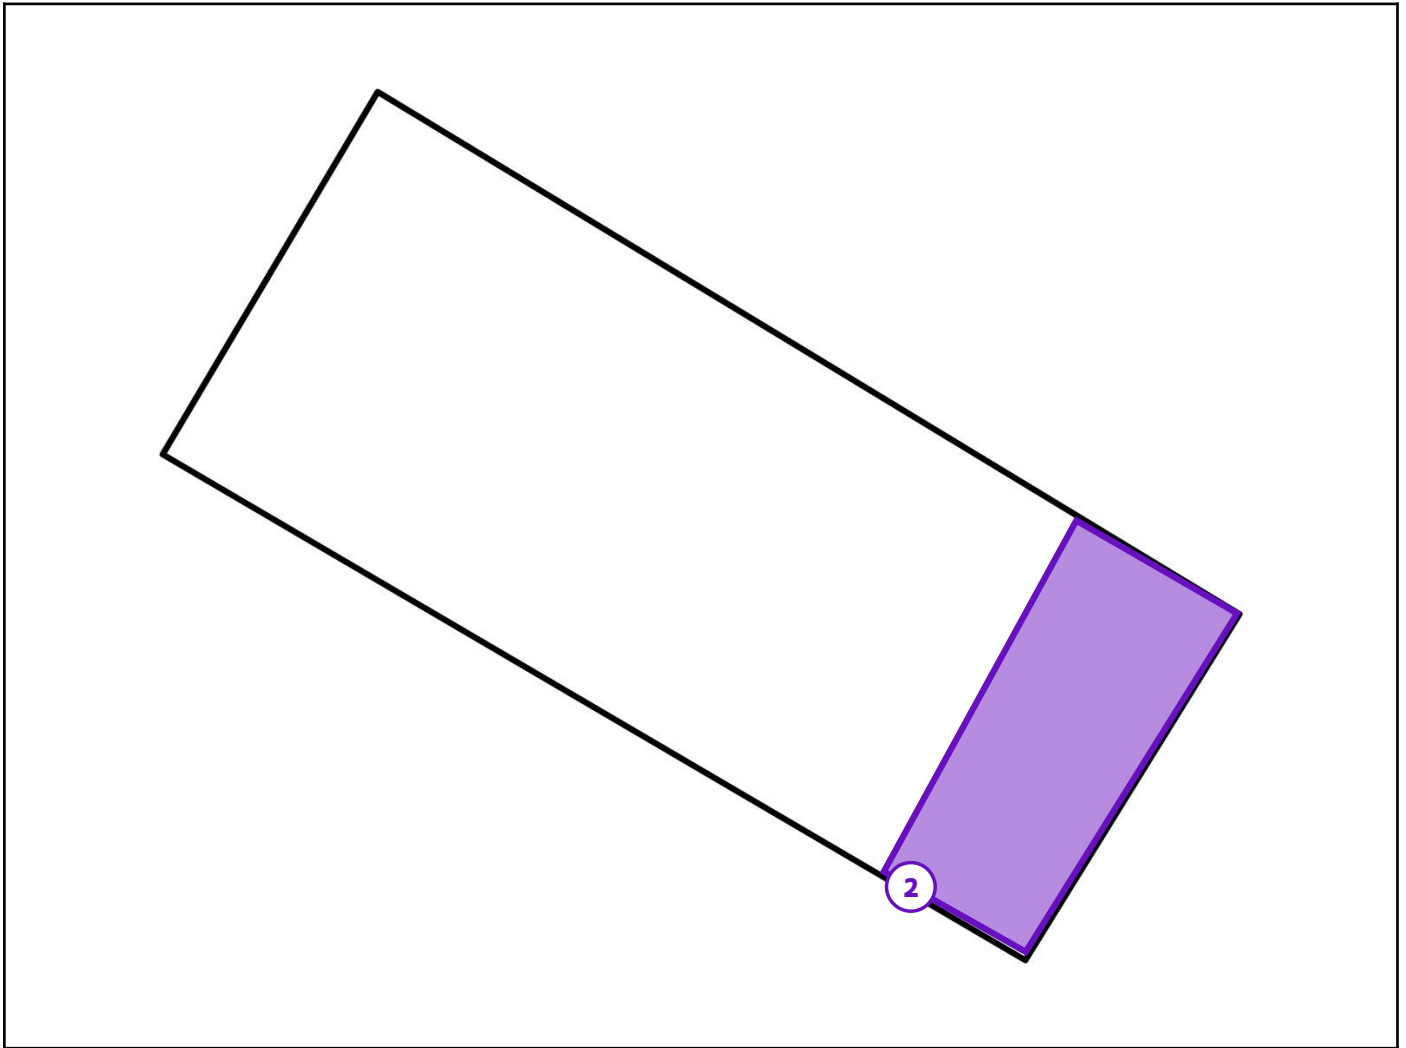
## Plan 2.1: Bijgebouw plan

| Beschrijving | Type | Actie |
|---|---|---|
| 2. Garagebox | Advies | - |
