# Asbestinventarisat attest

Meershoven 137, 3740 Bilzen-Hoeselt

Attestnummer : 20260807-000180.000

Uitgegeven op : 07.08.2026

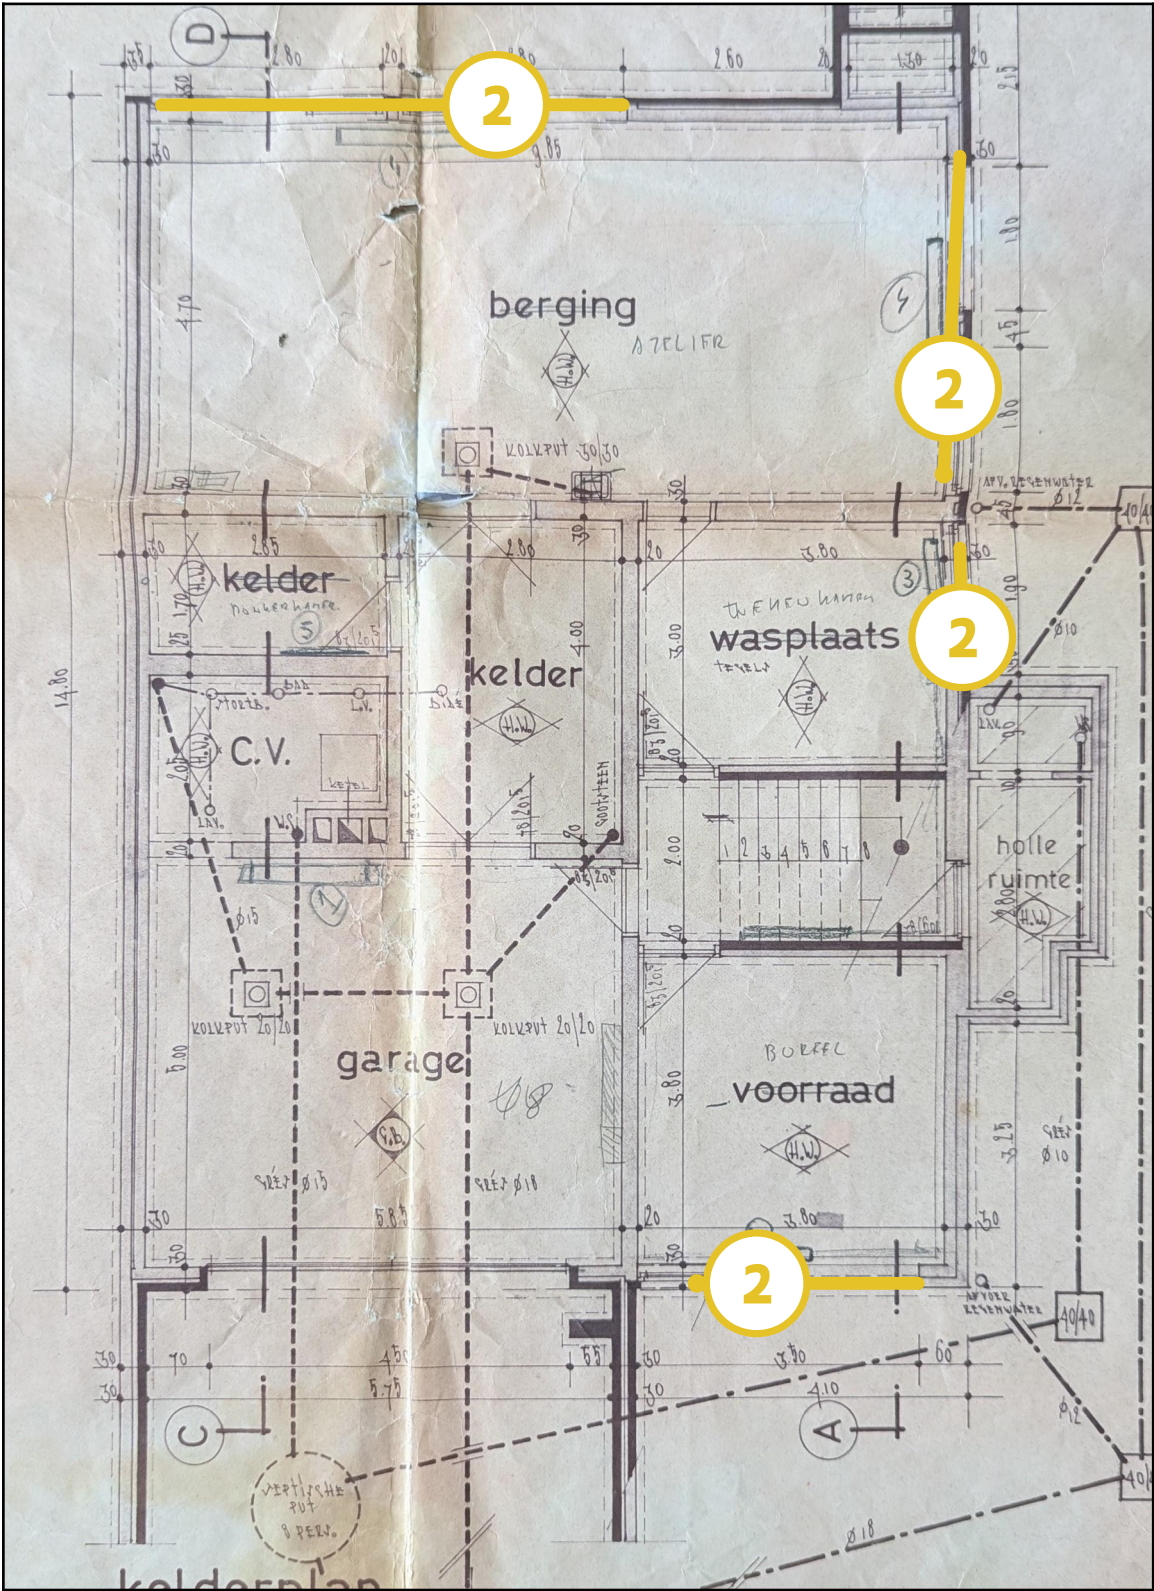
Plan 1.3: kelderplanv1

| 2. Vensterbank type massal | Asbestmateriaal | Zorgvuldig beheren |

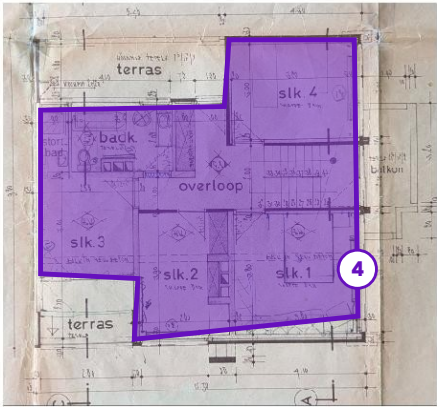
# Plan 1.9: verdiepingv1

| Beschrijving | Type | Actie |
|---|---|---|
| 4. Plafonds bestaande uit voorzetpanelen | Advies | - |
