# Asbestinventarisat attest

Heldenplein 7D, 3945 Tessenderlo-Ham

Attestnummer : **20260309-000016.000**

Uitgegeven op : **09.03.2026**

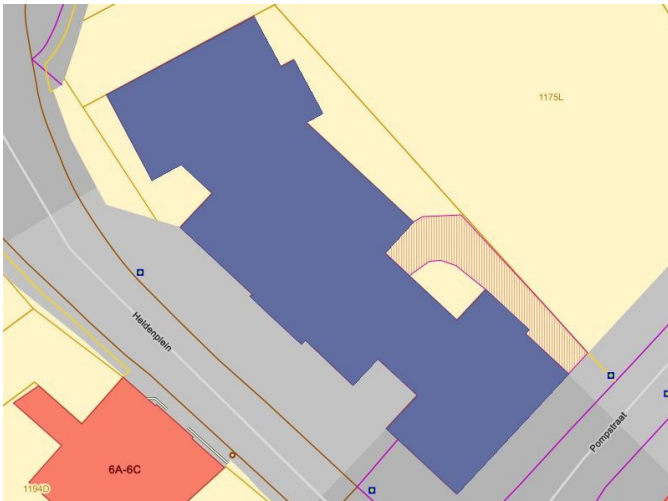
## Zone 1: Hoofdgebouw

- 0 Asbestmaterialen
- 0 Beperkingen
- 0 Uitsluitingen
- 0 Roerende goederen
- 0 Puin, steenslag, (water)bodem
- 2 Adviezen
- 4 Geen asbest
