Asbestinventarisatetest

Dorpsstraat 37, 3450 Geetbets

Attestnummer : 20260204-000273.000

Niet-asbestveilig

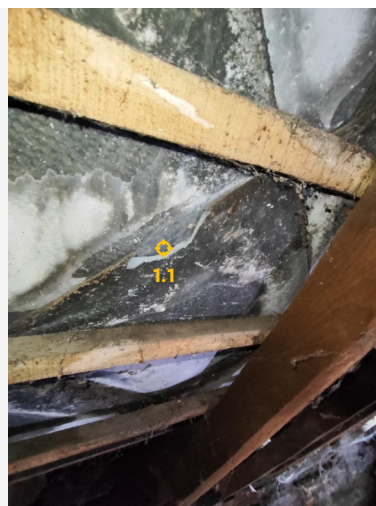
Beschrijving	Dakleien hoofddak (met staalname)
Omgeving	Grenst aan binnen- en buitenlucht
Primaire drager	Schuin dak
Asbestmateriaal	Dak- en gevelbekleding - Lei, shingle
Bindmiddel van asbestmateriaal	Cement
Gebondenheid op basis van bindmiddel	Hecht
Hoeveelheid (oppervlakte - aantal)	<ul style="list-style-type: none">• 150,00 m² - 1 stuk
Totale oppervlakte	150,00 m ²
Eenvoudig bereikbaar	Ja
Bevestigingswijze	<ul style="list-style-type: none">• Geklemd
Identificatiemethode	Een monstername door de asbestdeskundige met laboanalyse door een asbestlabo.
Destructieve handeling voor identificatie	Nee
Opmerking	<p>De vermelde oppervlaktes, diktes en volumes betreffen een beredeneerde schatting. Er worden geen rechten verleend aan deze oppervlaktes/diktes/volumes.</p> <p>Staal genomen aan de binnenkant op de zolder. Langs de buitenkant zijn deze leien niet bereikbaar, hoogte: > 3,50m</p>

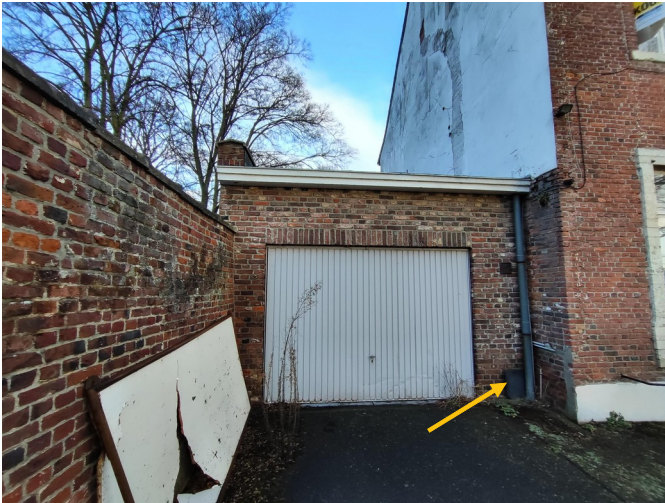
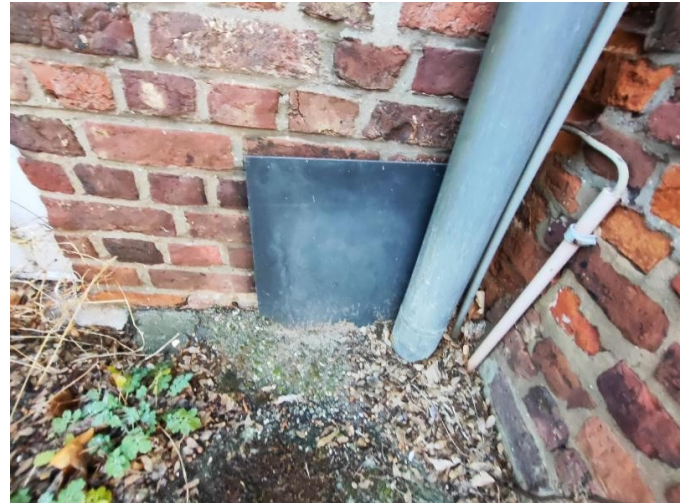
Beschrijving	Asbestcement afval: losse leien buiten
Type afvalstof	Betreft stock-voorraad of gedemonteerde asbestmaterialen
Aanwezige resten	Dakleien op het hoofddak
Omgeving	Buiten
Primaire drager	Schuin dak
Asbestmaterialen	<ul style="list-style-type: none">• Dak- en gevelbekleding - Lei, shingle
Bindmiddel van asbestmateriaal	Cement
Gebondenheid op basis van bindmiddel	Hecht
Hoeveelheid (gewicht - aantal)	<ul style="list-style-type: none">• 10,00 kg - 1 stuk
Totaal gewicht	10,00 kg
Eenvoudig bereikbaar	Ja
Identificatiemethode	De asbestdeskundige beoordeelt het materiaal als asbestverdacht en dus asbesthoudend, en dit zonder monstername.
Opmerking	De vermelde hoeveelheid betreft een beredeneerde raming. Er worden geen rechten verleend aan deze hoeveelheid.

-u beschikt over een vernevelaar (water) of fixeermiddel om het abestmateriaal te bevochtigen tijdens de volledige duur van de werken

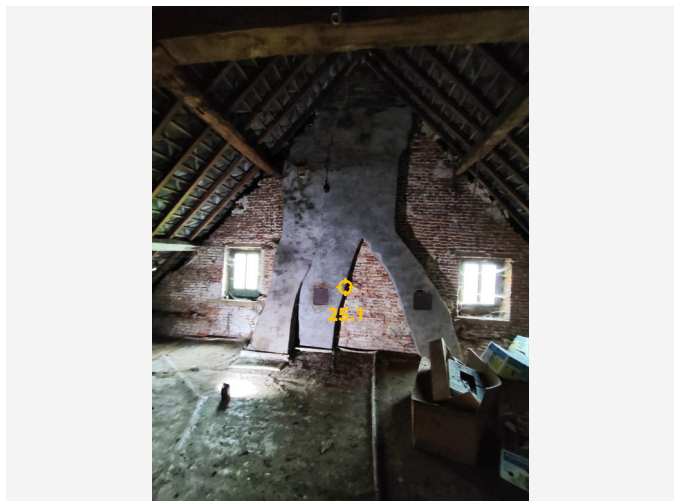
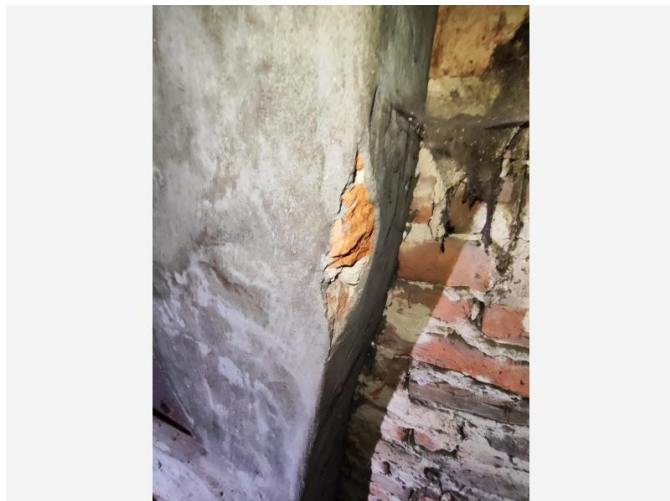
Fiche 25: Muurcementering tegen schouwen op de zolder

Geen asbest
