# Asbestinventarisatetest

Rootstraat 50, 3510 Hasselt

Attestnummer : 20260308-000052.000

**Asbestveilig** (maar mogelijk niet asbestvrij)

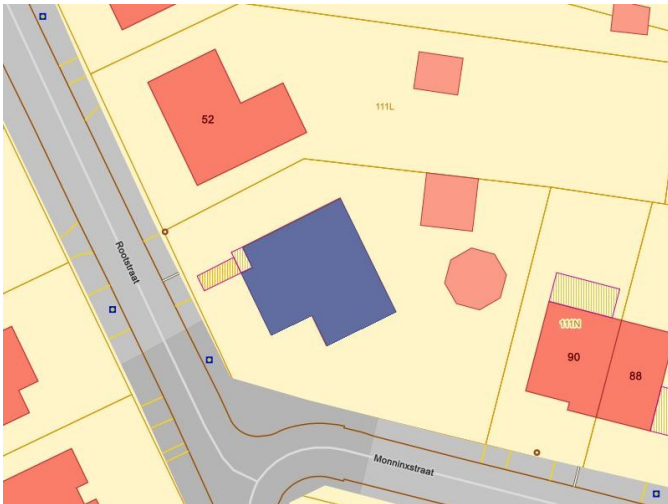
## Zone 1: Hoofdgebouw

Tijdens de inspectie vastgesteld:

- 0 Asbestmaterialen
- 1 **Beperking**
- 0 Uitsluitingen
- 0 Roerende goederen
- 0 Puin, steenslag, (water)bodem
- 2 **Adviezen**
- 2 **Geen asbest**

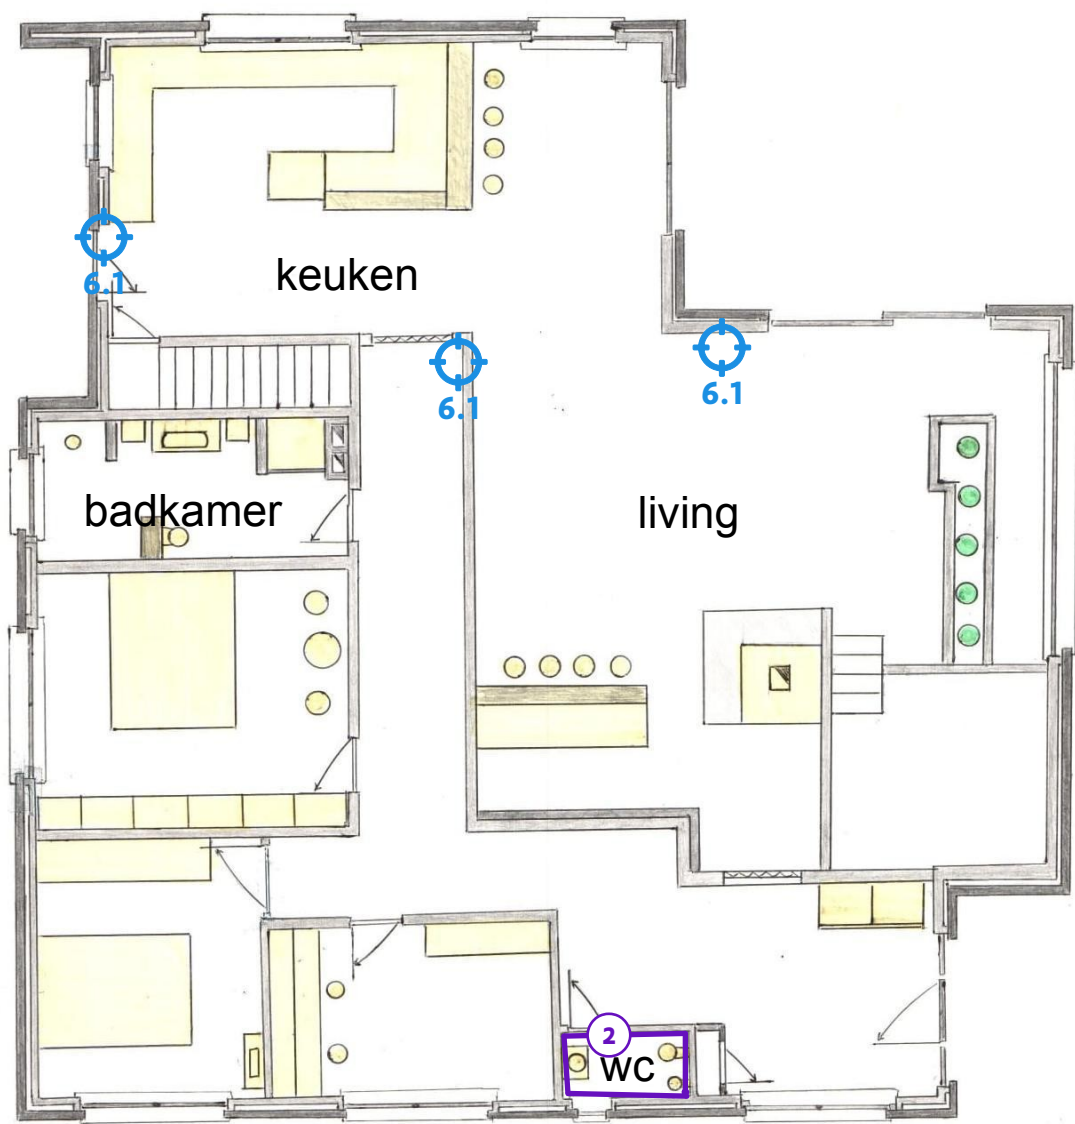
# Plan 1.2: Gelijkvloers

binnenmuren bepleisterd  
plafonds bekleed met voorzetmateriaal  
mastiek aan de ramen (bruin)

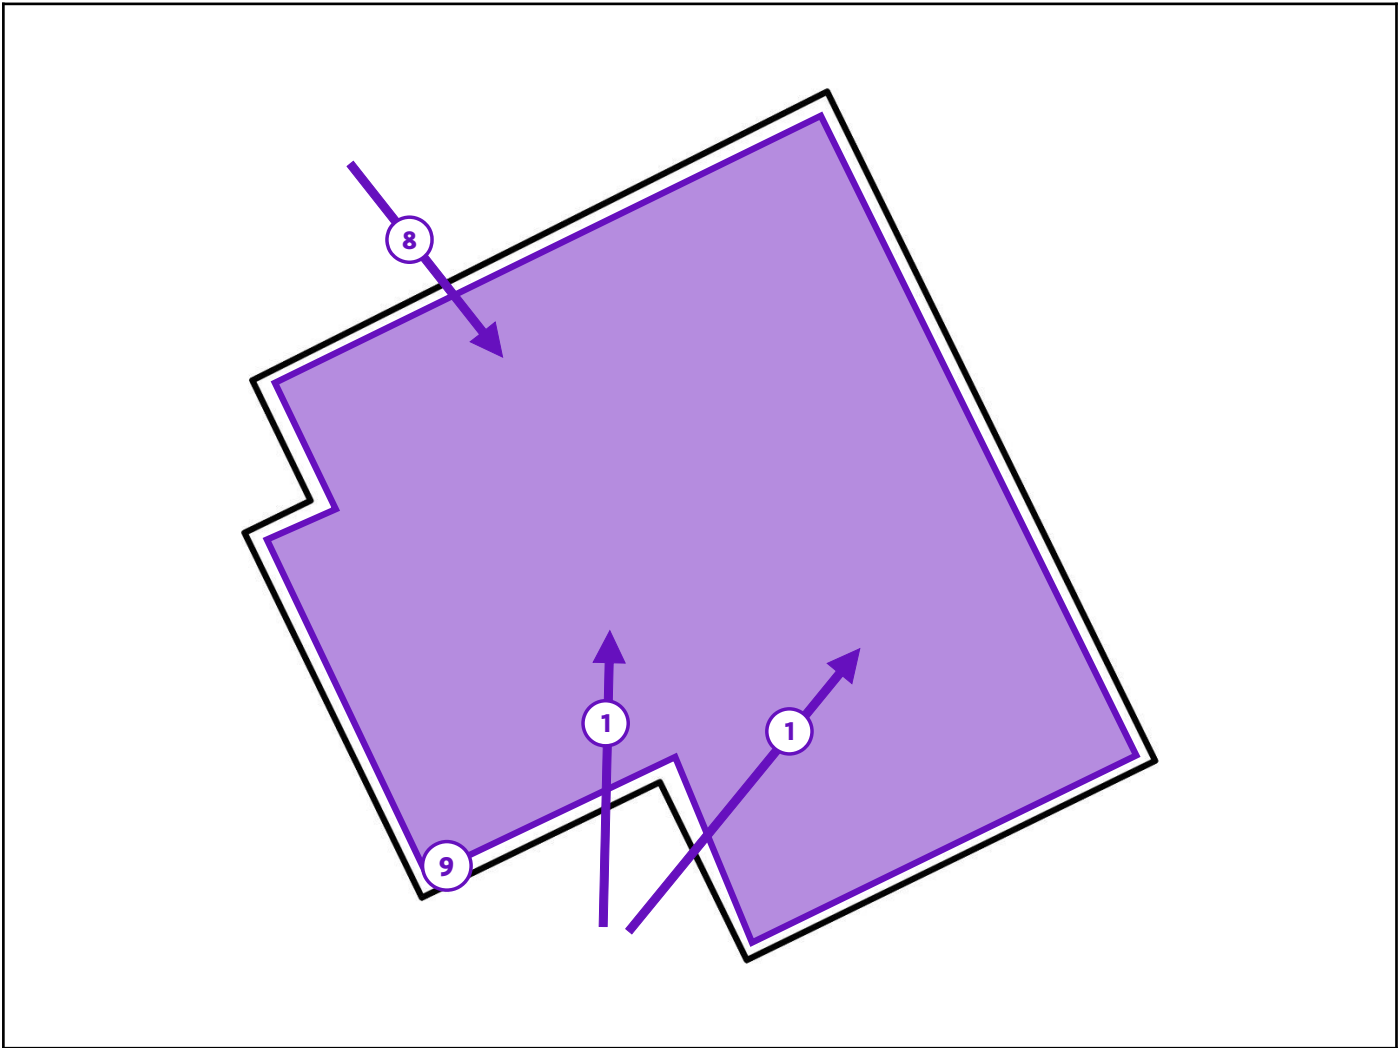
# Plan 1.3: Hoofdgebouw plan

| Beschrijving | Type | Actie |
|---|---|---|
| 9. Geen asbestverdacht onderdak aangetroffen - bplex platen kunststof | Overige ruimte of materiaal | - |

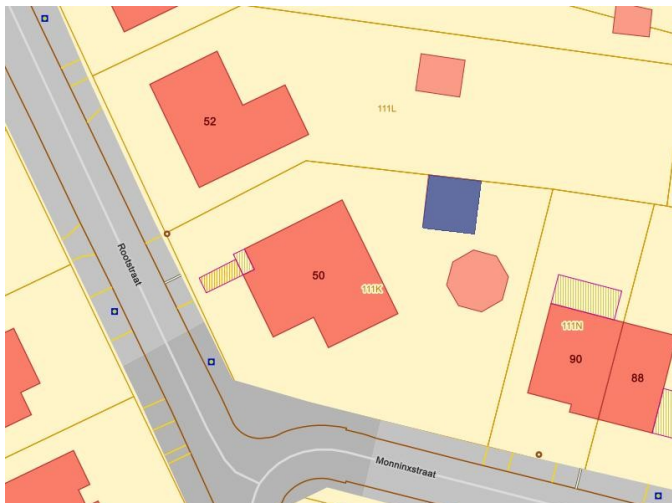
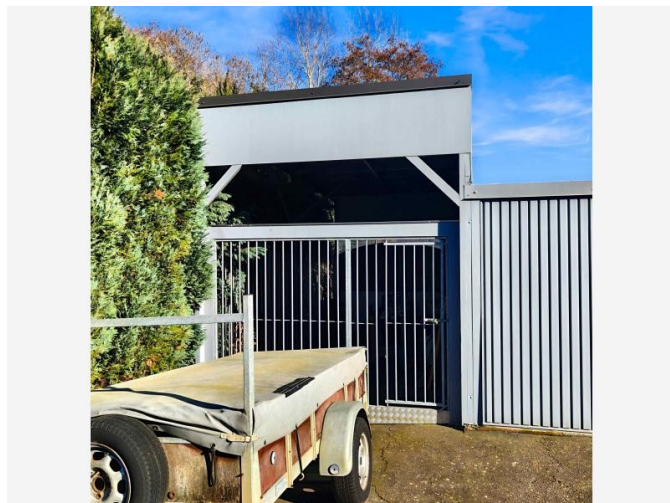
## Zone 2: Bijgebouw

Tijdens de inspectie vastgesteld:

- 0 Asbestmaterialen
- 0 Beperkingen
- 0 Uitsluitingen
- 0 Roerende goederen
- 0 Puin, steenslag, (water)bodem
- 0 Adviezen
- 0 Geen asbest

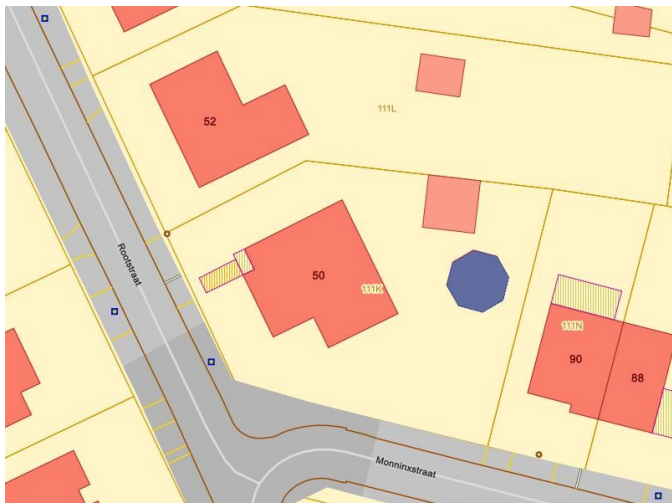
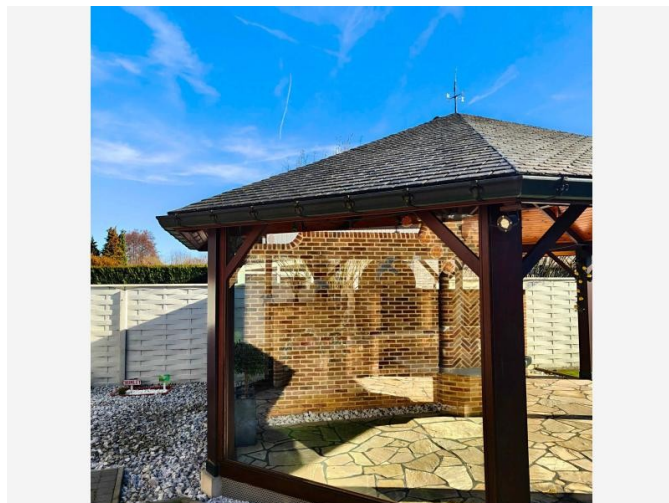
## Zone 3: Bijgebouw

Tijdens de inspectie vastgesteld:

- 0 Asbestmaterialen
- 0 Beperkingen
- 0 Uitsluitingen
- 0 Roerende goederen
- 0 Puin, steenslag, (water)bodem
- 0 Adviezen
- 0 Geen asbest

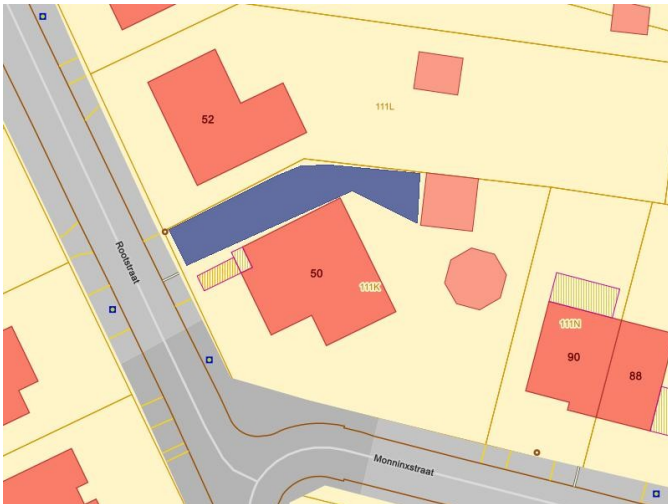
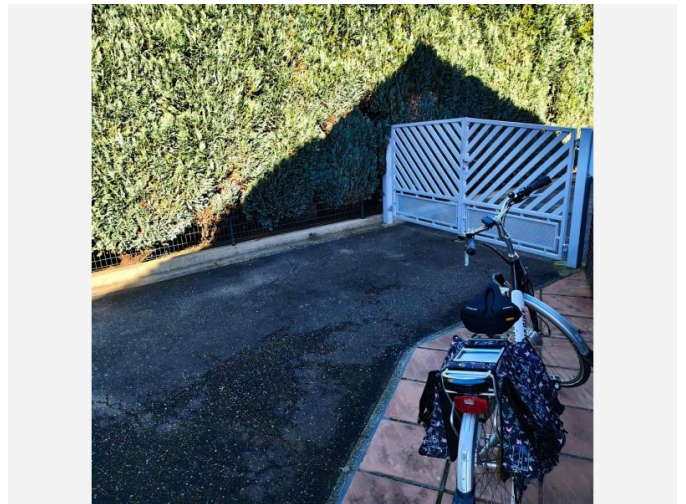
## Zone 4: Asfalt

Tijdens de inspectie vastgesteld:

- 0 Asbestmaterialen
- 0 Beperkingen
- 0 Uitsluitingen
- 0 Roerende goederen
- 0 Puin, steenslag, (water)bodem
- 0 Adviezen
- 1 Geen asbest**
