# Asbestinventarisatattest

Brugstraat 24, 3580 Beringen  
Gemeenschappelijke delen

Attestnummer : 20260212-000151.000

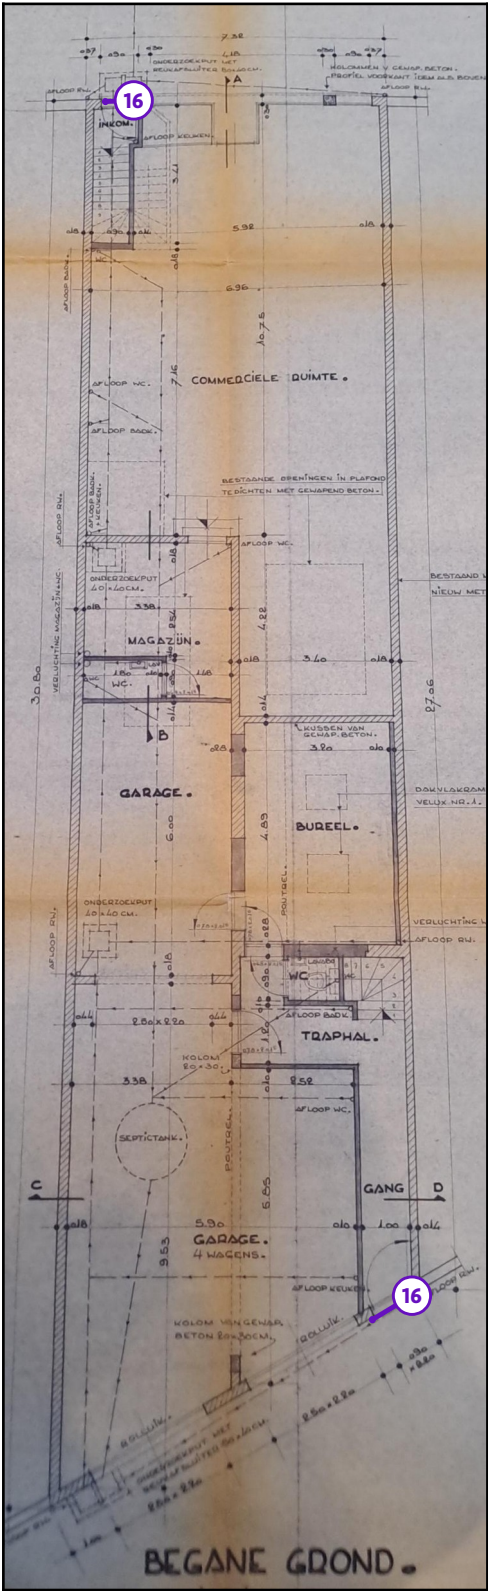
# Plan 1.2: Gelijvloers

| 16. kit niet-asbestverdacht | Overige ruimte of materiaal | - |

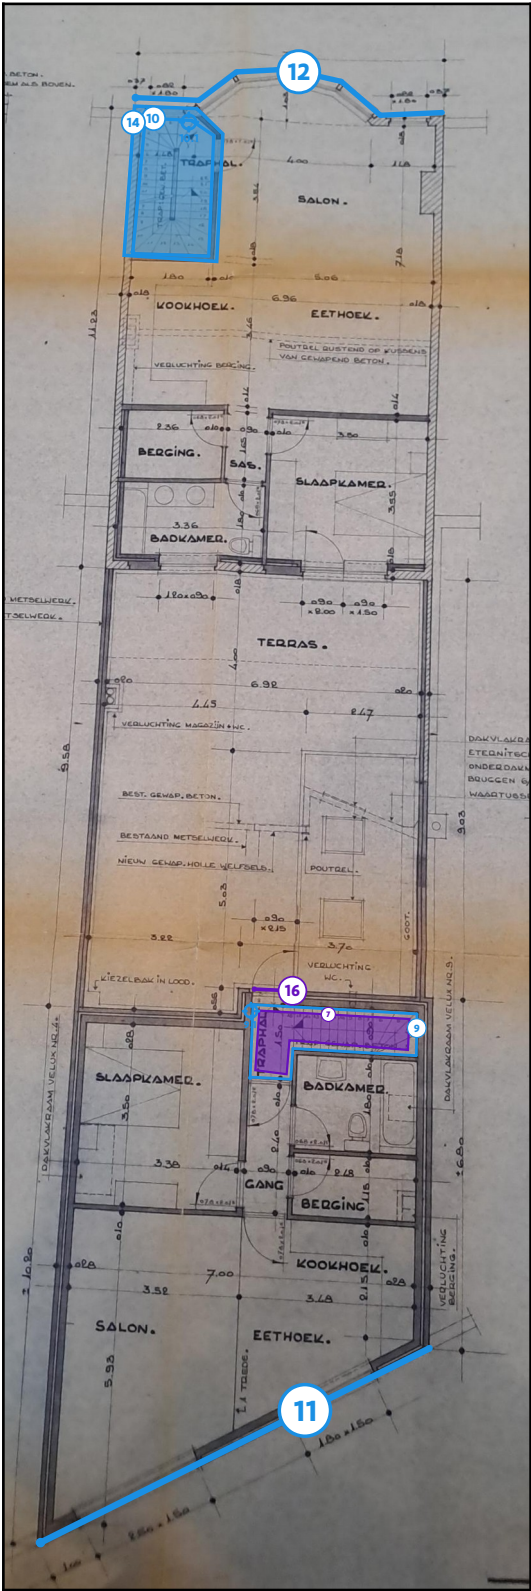
# Plan 1.3: Eerste verdieping

| 16. kit niet-asbestverdacht | Overige ruimte of materiaal | - |

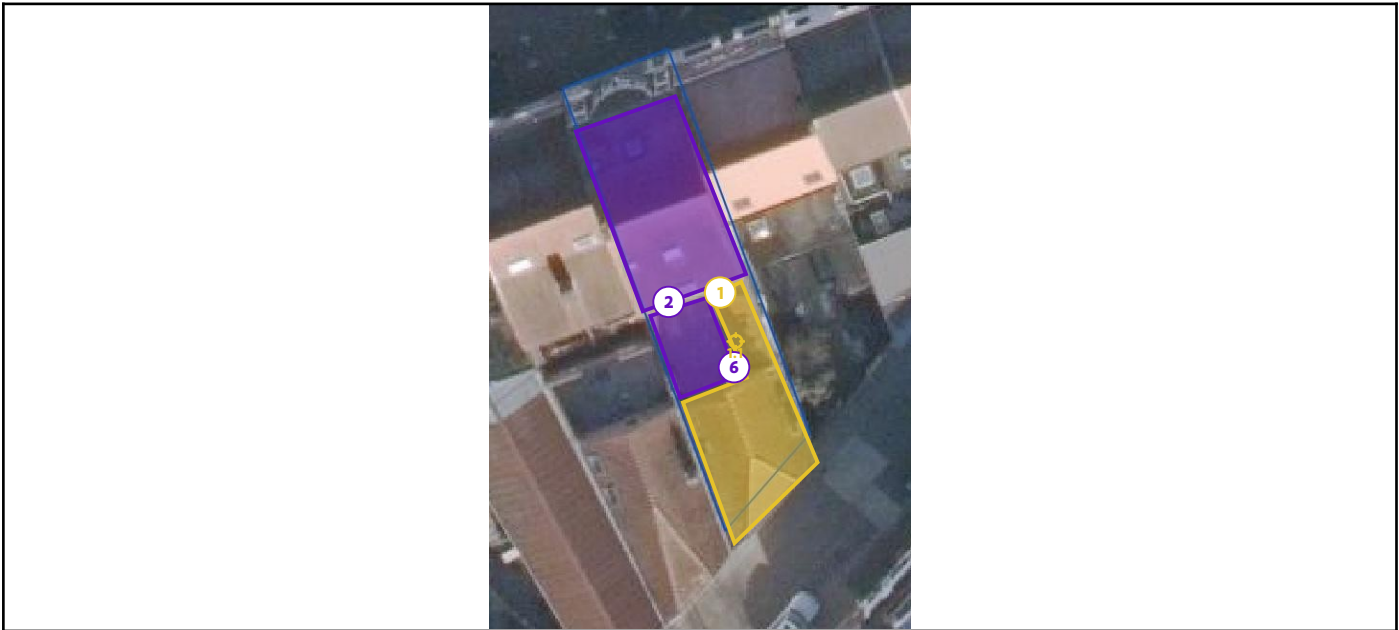
# Plan 1.6: Dak

| Beschrijving | Type | Actie |
|---|---|---|
| 6. plat dak Derbigum niet-asbestverdacht | Advies | - |

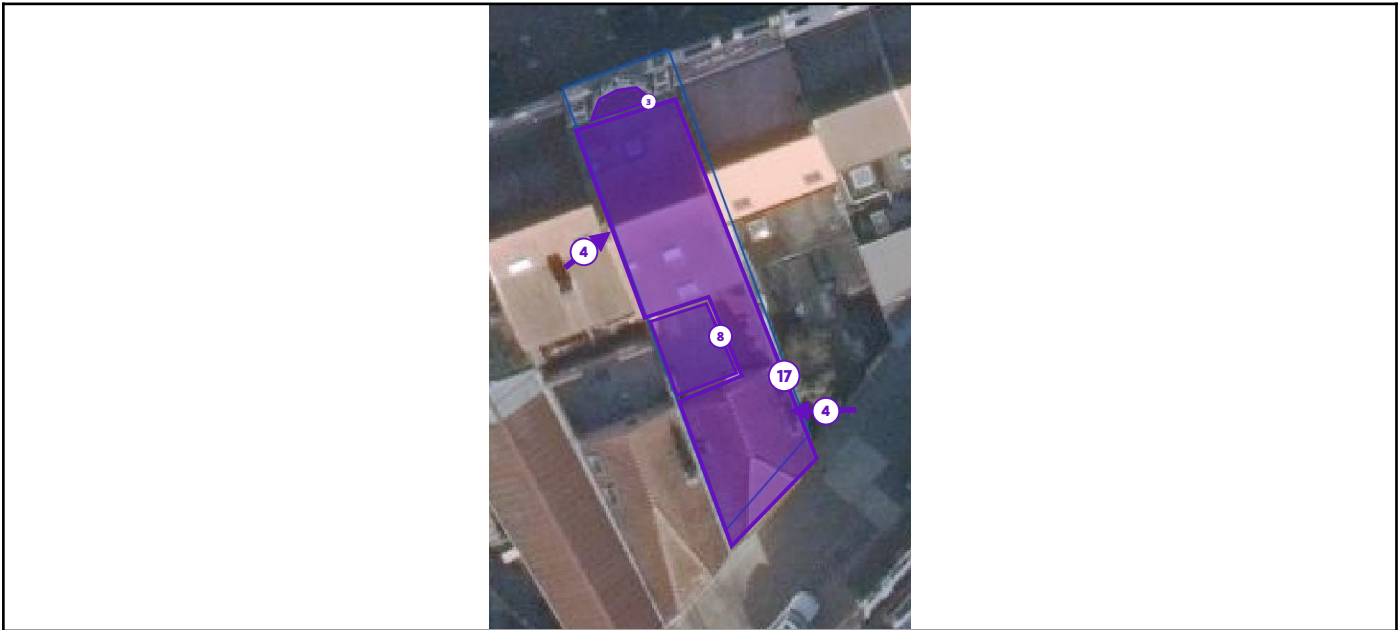
# Plan 1.7: Dak

verwijderen via eenvoudige handelingen enkel door werknemers met een opleidingsattest of door een erkende asbestverwijderaar. Omdat de panlatten op de menuiserite platen zijn genageld is er tijdens de afbraak kans dat de platen breken en er vezels vrijkomen. De menuiserite platen in zijn geheel verwijderen. Niet slijpen, breken of boren! Draag de juiste PBM's (persoonlijke beschermingsmiddelen). Zoals P3-masker, wegwerpoverall, wegwerphandschoenen en afspoelbare laarzen. Bevochtig eerste de toepassing zodat de vezels minder snel kunnen verspreiden. Gebruik enkel gereedschap. Verpak deze in een dubbele zak met het gevarensymbool van asbest. Kuis de omgeving op met natte doekjes. Hechtgebonden asbesttoepassingen mag je naar het containerpark afvoeren.
