# Asbestinventarisatetest

Kapelstraat 58, 3550 Heusden-Zolder

Attestnummer : 20240812-000248.000

## Niet-asbestveilig

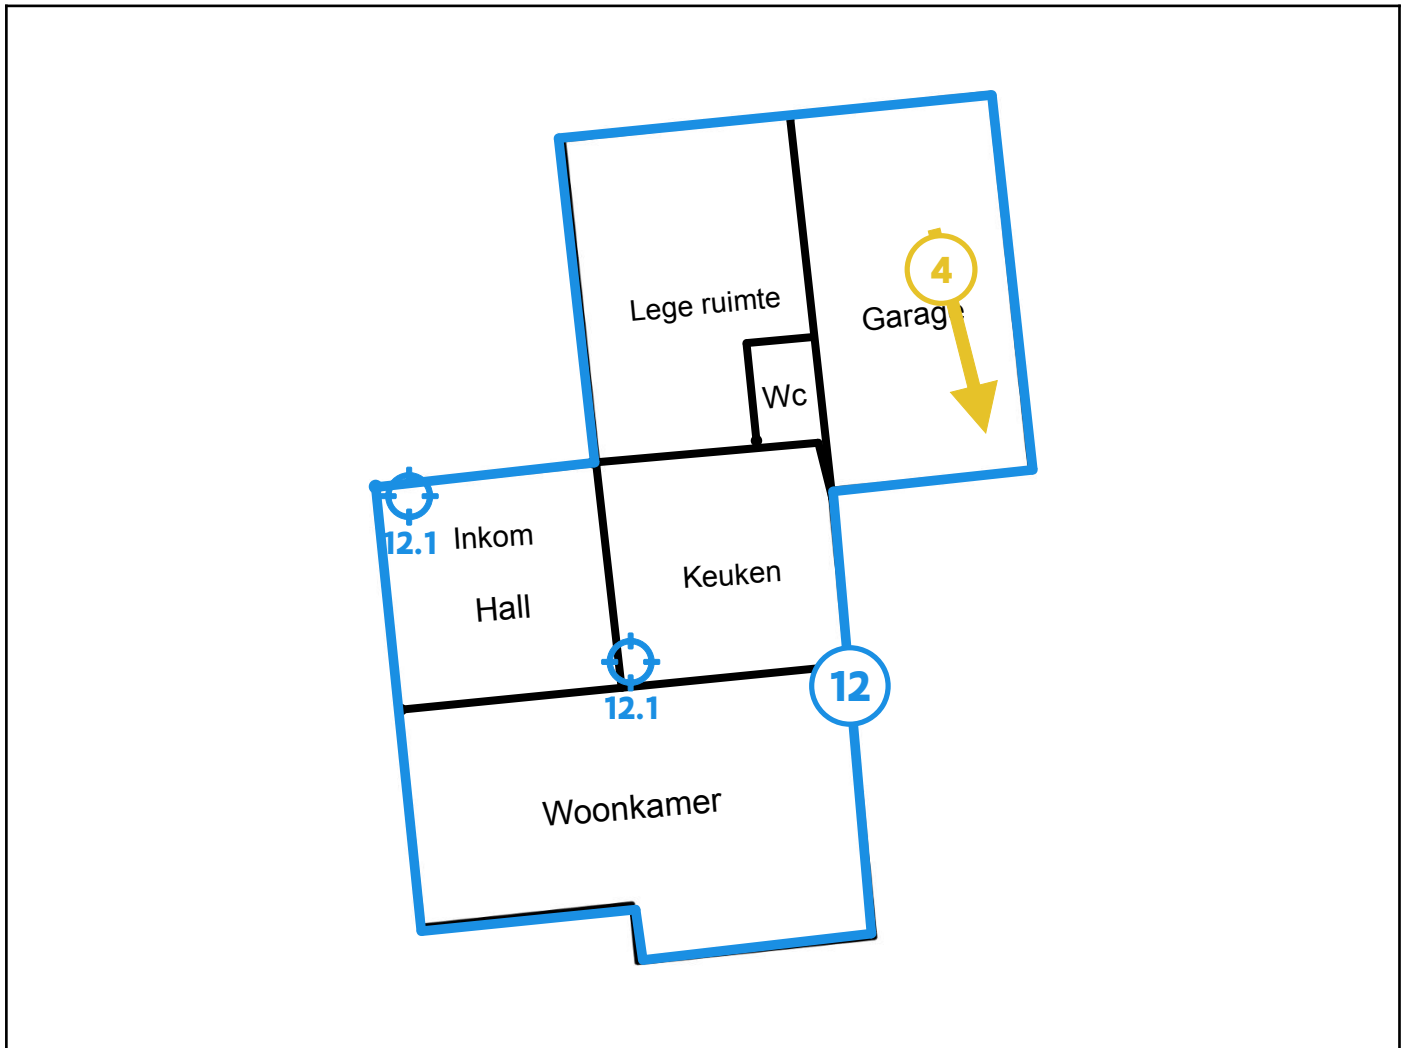
## Plan 1.1: Hoofdgebouw plan V-0 Pleisterwerk muren

Beschrijving	Type	Actie
4. Bakeliet (meterkast)	Asbestmateriaal	Zorgvuldig beheren
12. Pleisterwerk muren	Geen asbest	-
12.1 Code: MM-01	Mengmonster	-

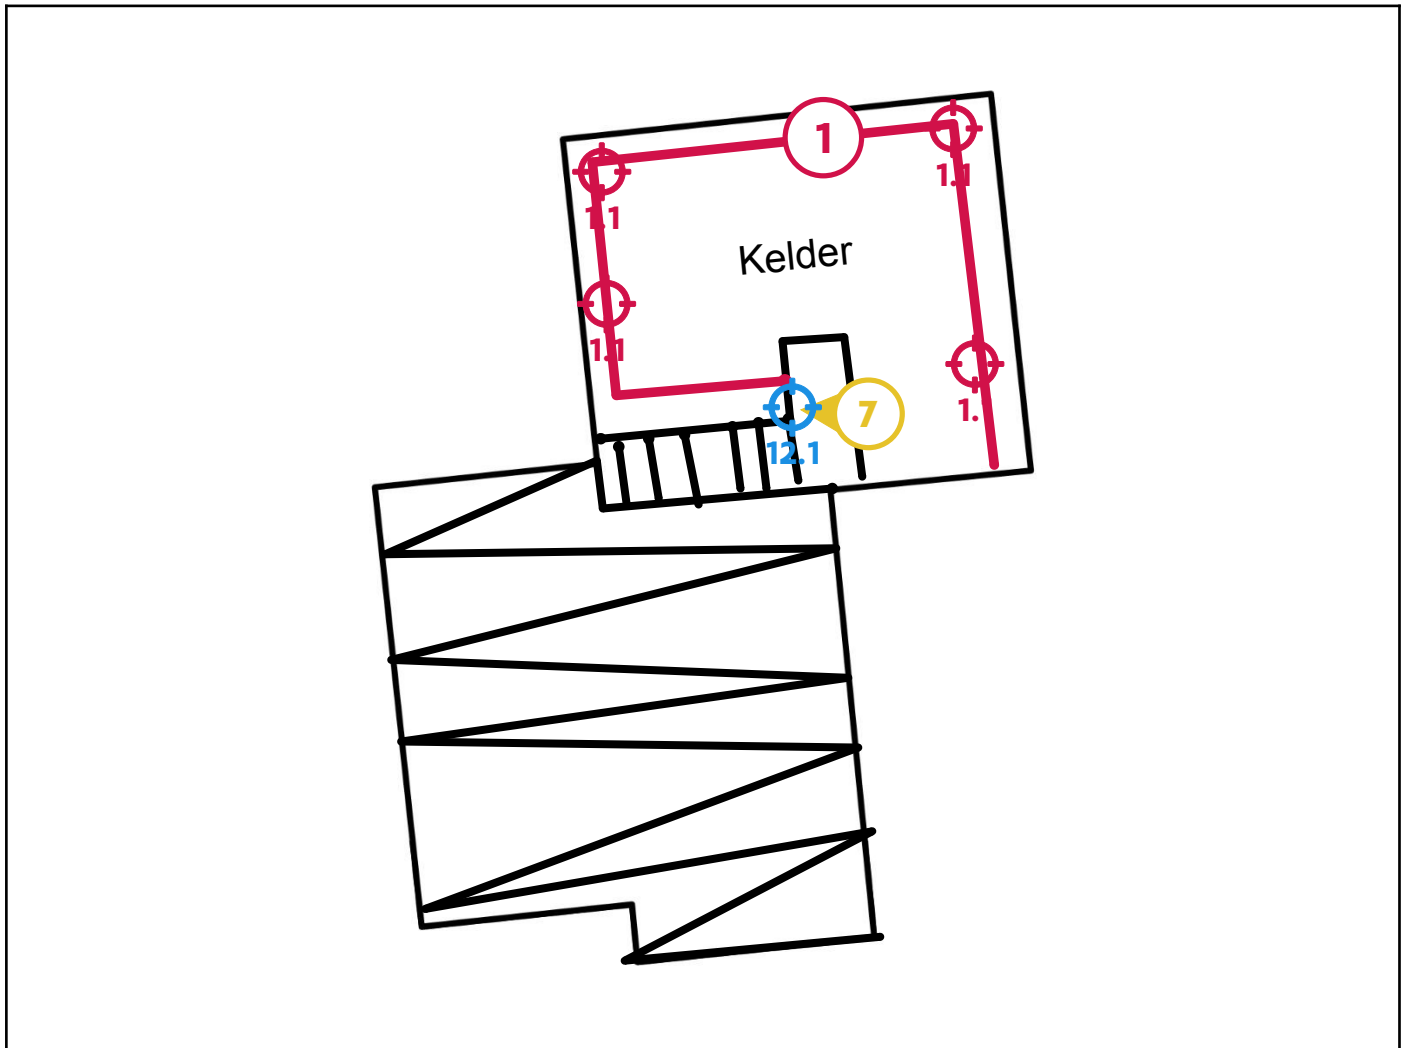
## Plan 1.2: Hoofdgebouw plan V-1

Beschrijving	Type	Actie
1. buis isolatie rechte stukken + bochten	Asbestmateriaal	Dringend verwijderen
1.1 Code: MM-03 - MM-04	Mengmonster	-
7. Bakeliet toepassing (schakelaar)	Asbestmateriaal	Zorgvuldig beheren
12. Pleisterwerk muren	Geen asbest	-
12.1 Code: MM-01	Mengmonster	-

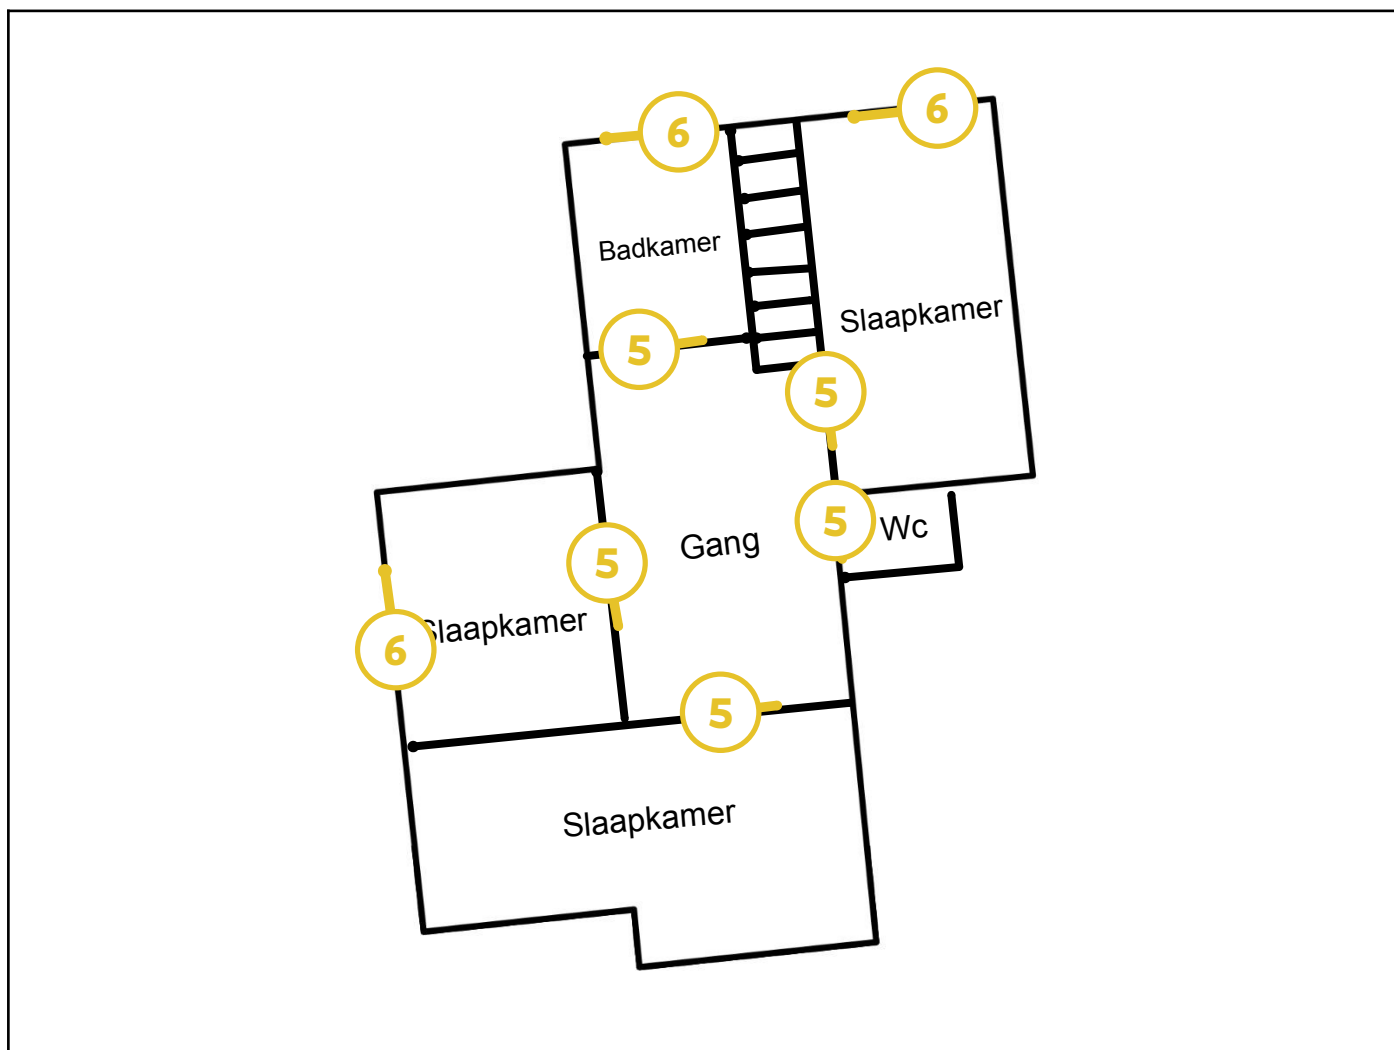
## Plan 1.3: Hoofdgebouw plan V+1 Massal dorpels + vensterbank

Beschrijving	Type	Actie
5. Massal dorpels	Asbestmateriaal	Zorgvuldig beheren
6. Massal vensterbank	Asbestmateriaal	Zorgvuldig beheren

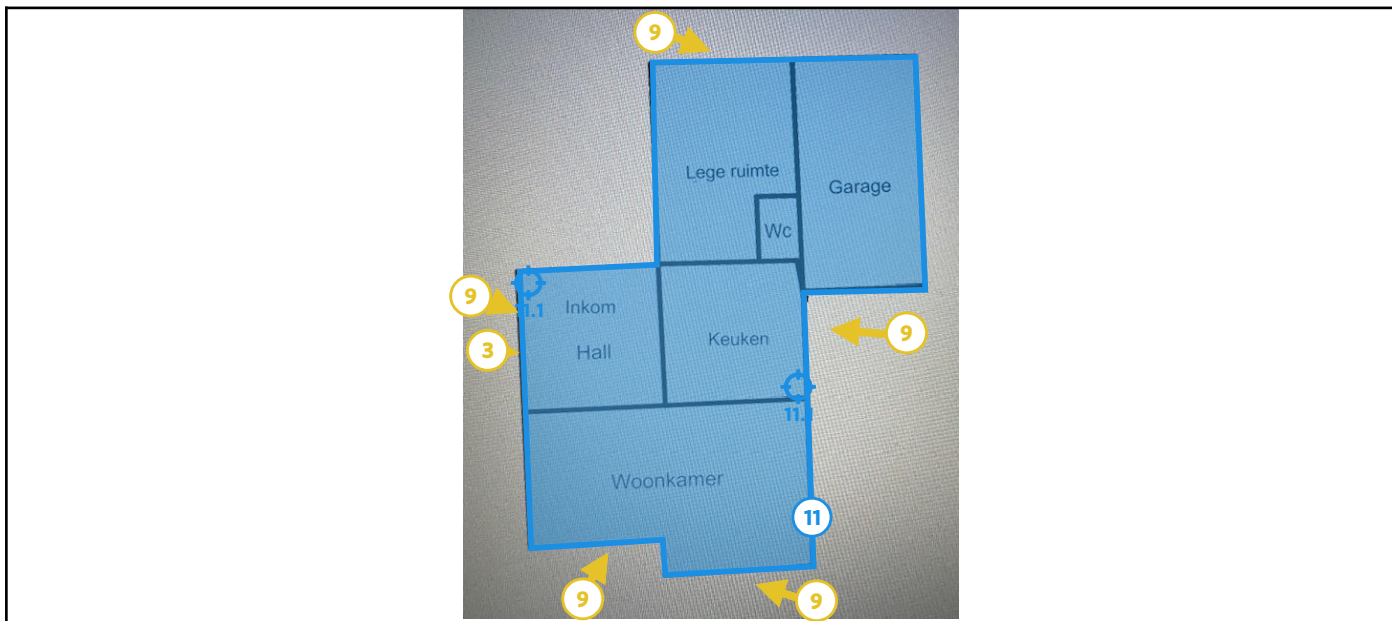
## Plan 1.5: Hoofdgebouw plan V-0 Pleisterwerk plafond + kit

Beschrijving	Type	Actie
3. Glassal plaat (voor deur)	Asbestmateriaal	Zorgvuldig beheren
9. Kit ramen	Asbestmateriaal	Zorgvuldig beheren
11. Pleisterwerk plafond	Geen asbest	-
11.1 Code: MM-02	Mengmonster	-

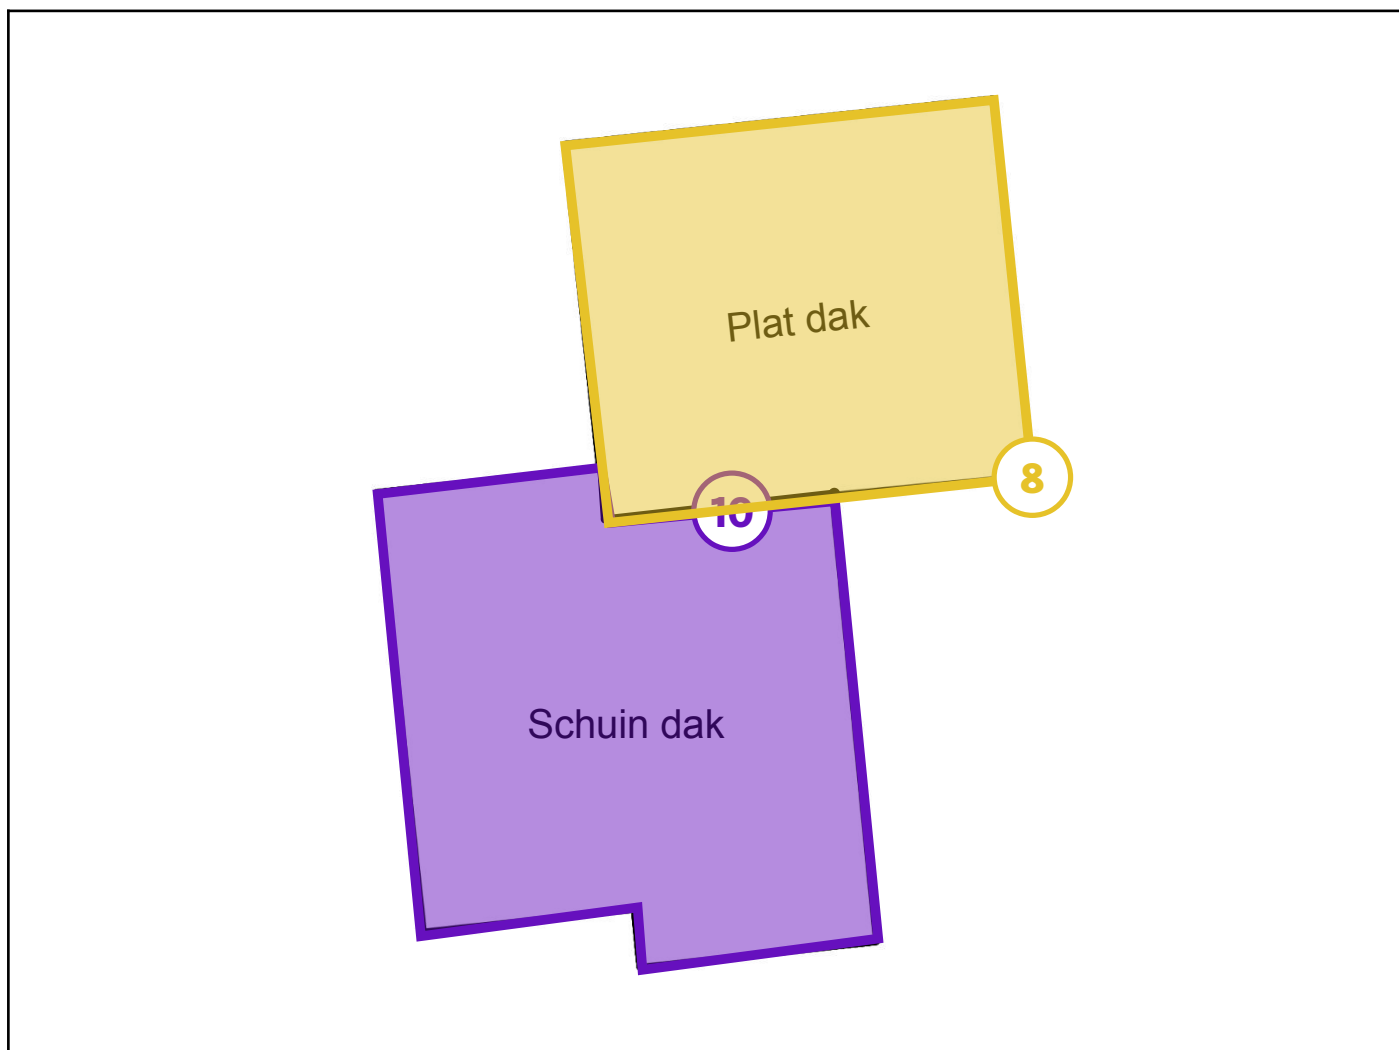
## Plan 1.7: Hoofdgebouw plan dak

Beschrijving	Type	Actie
8. Roofing plat dak	Asbestmateriaal	Zorgvuldig beheren
10. Dak hoger dan 3.5M	Beperking	-

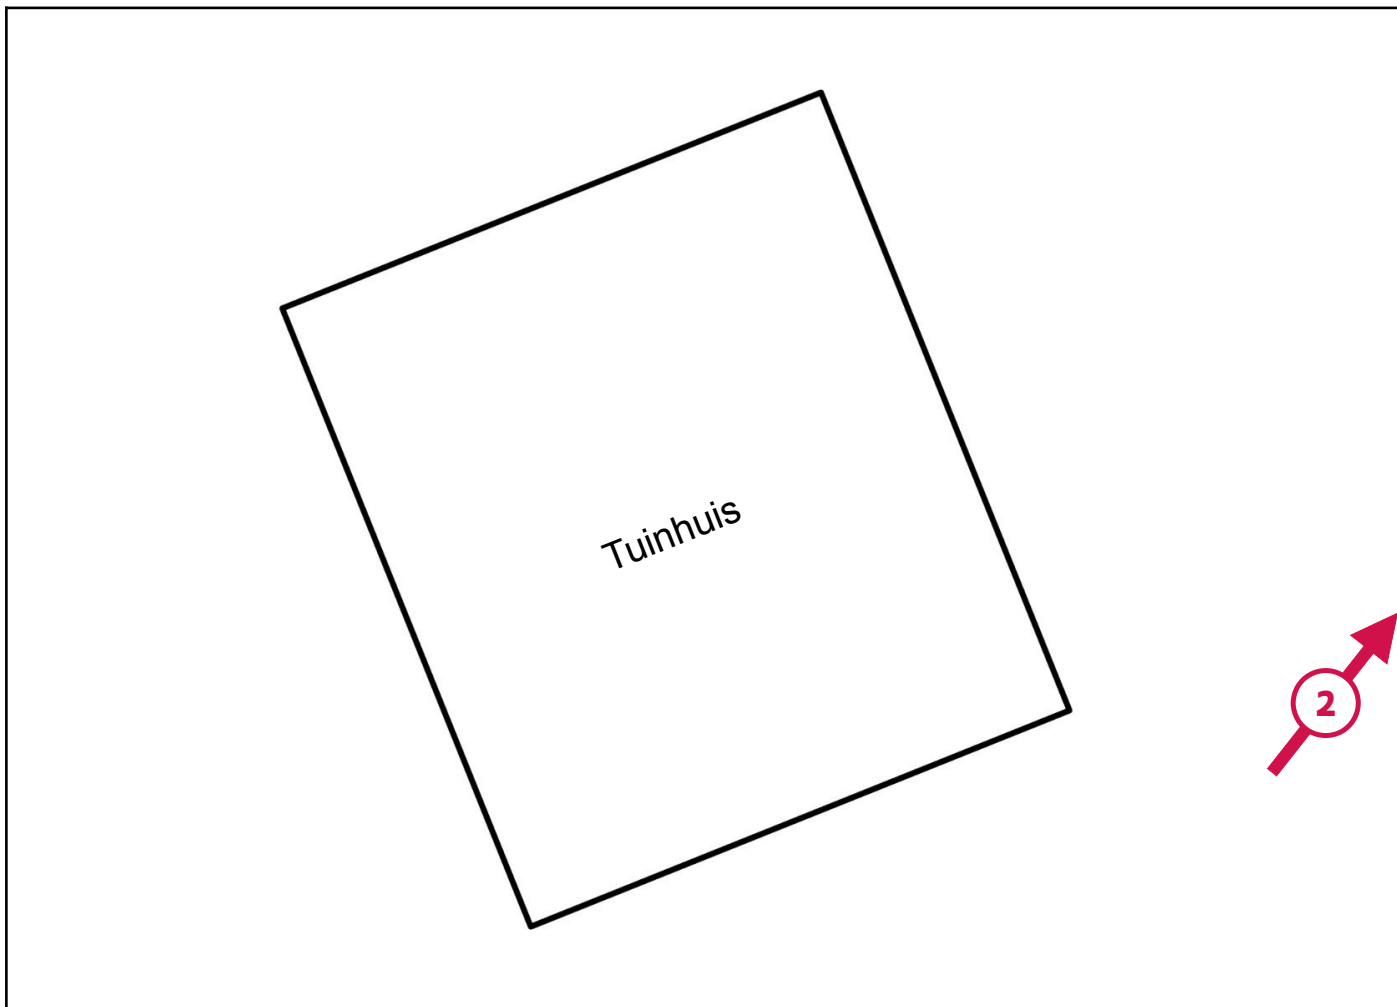
## Plan 4.1: Bijgebouw plan tuinhuis

Beschrijving	Type	Actie
2. Golfplaat	Asbestmateriaal	Dringend verwijderen
