# Asbestinventarisatetest

Herebaan-West 50, 3530 Houthalen-Helchteren

Attestnummer : **20250821-000276.000**

**Asbestveilig** (maar mogelijk niet asbestvrij)

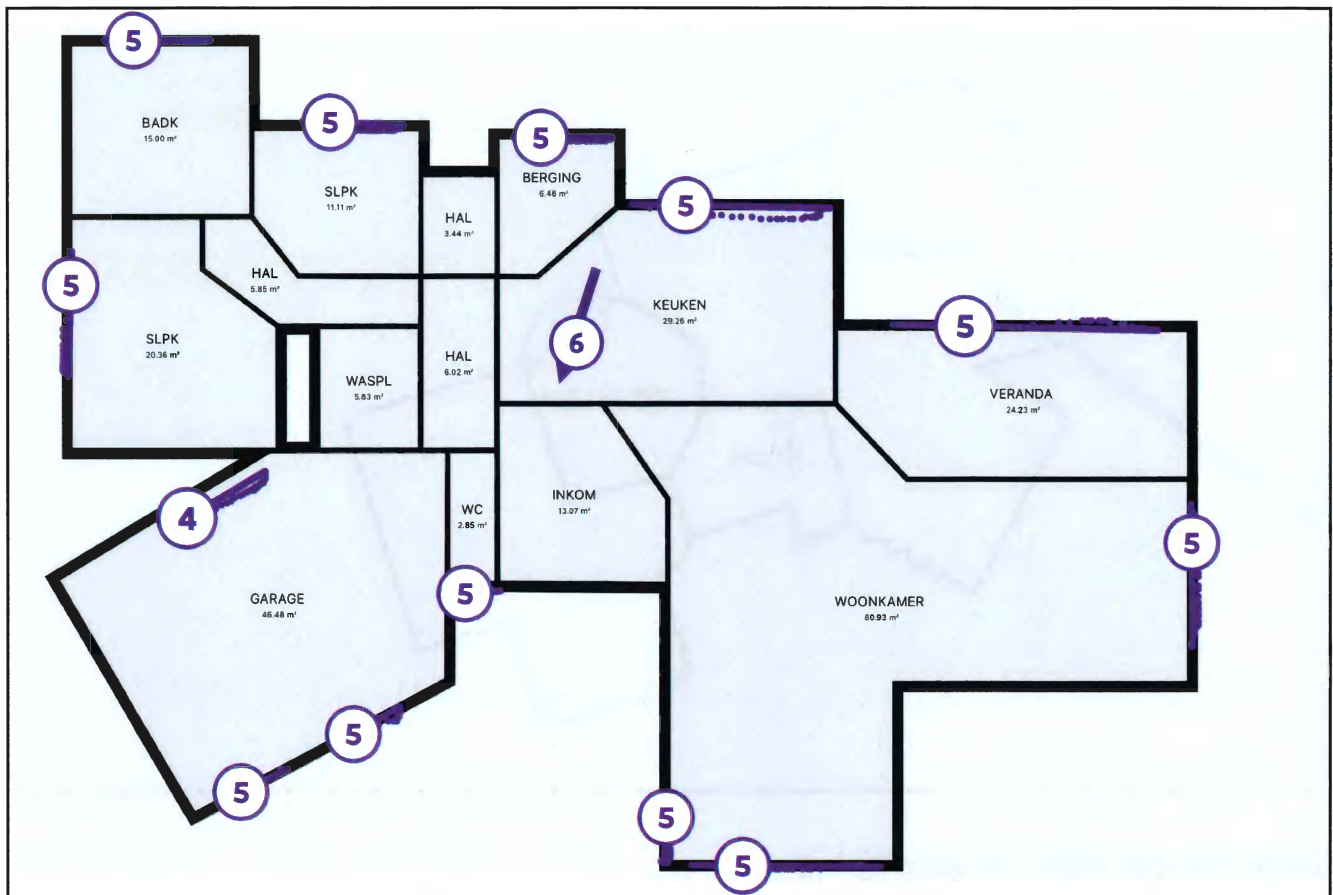
## Plan 1.2: gelijkvloers

Beschrijving	Type	Actie
4. Pakkingen - radiatoren	Advies	-
5. Kit: niet verdacht (visueel vastgesteld)	Advies	-
6. Ontdreuningsplaat spoelbak: niet verdacht	Advies	-

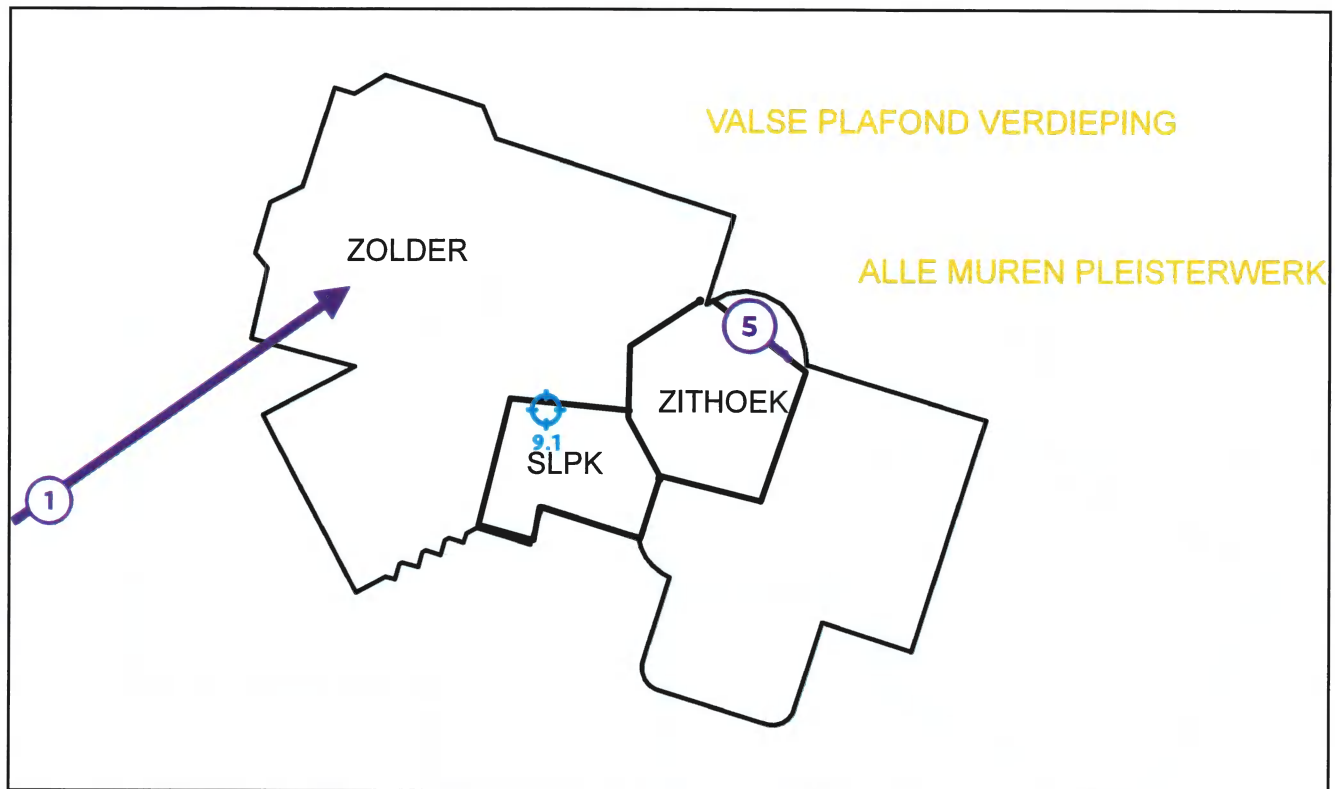
## Plan 1.3: verdieping

Beschrijving	Type	Actie
1. Onderdak: niet verdacht	Advies	-
5. Kit: niet verdacht (visueel vastgesteld)	Advies	-
7. Valse plafonds	Advies	-
9. Muurpleister	Geen asbest	-
9.1 Code: 1	Mengmonster	-

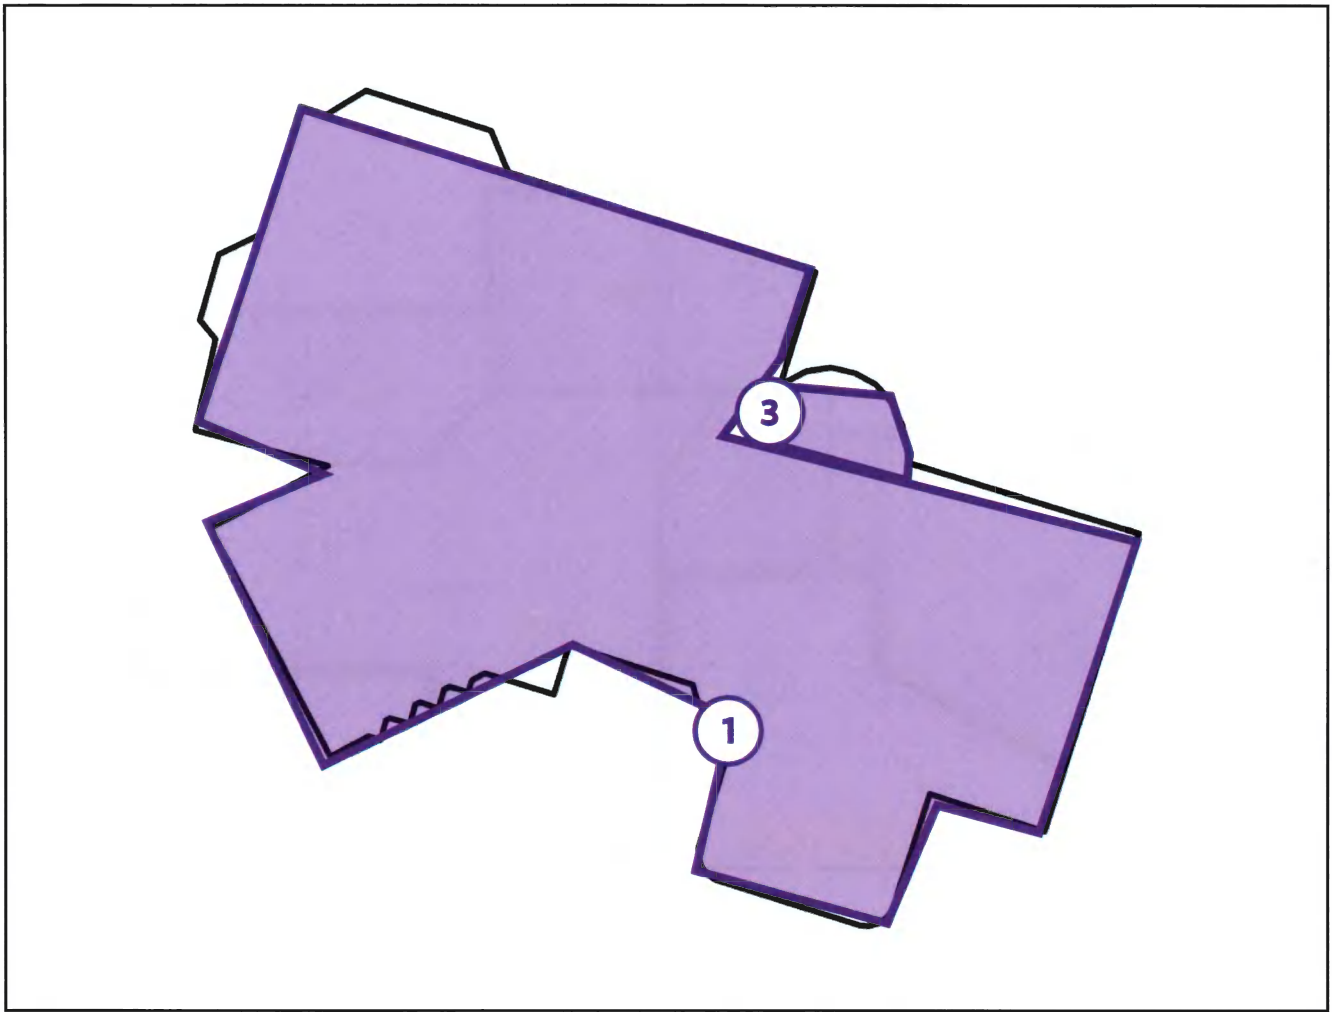
## Plan 1.4: dak plan

Beschrijving	Type	Actie
1. Onderdak: niet verdacht	Advies	-
3. Dak bekleding - plat dak	Advies	-

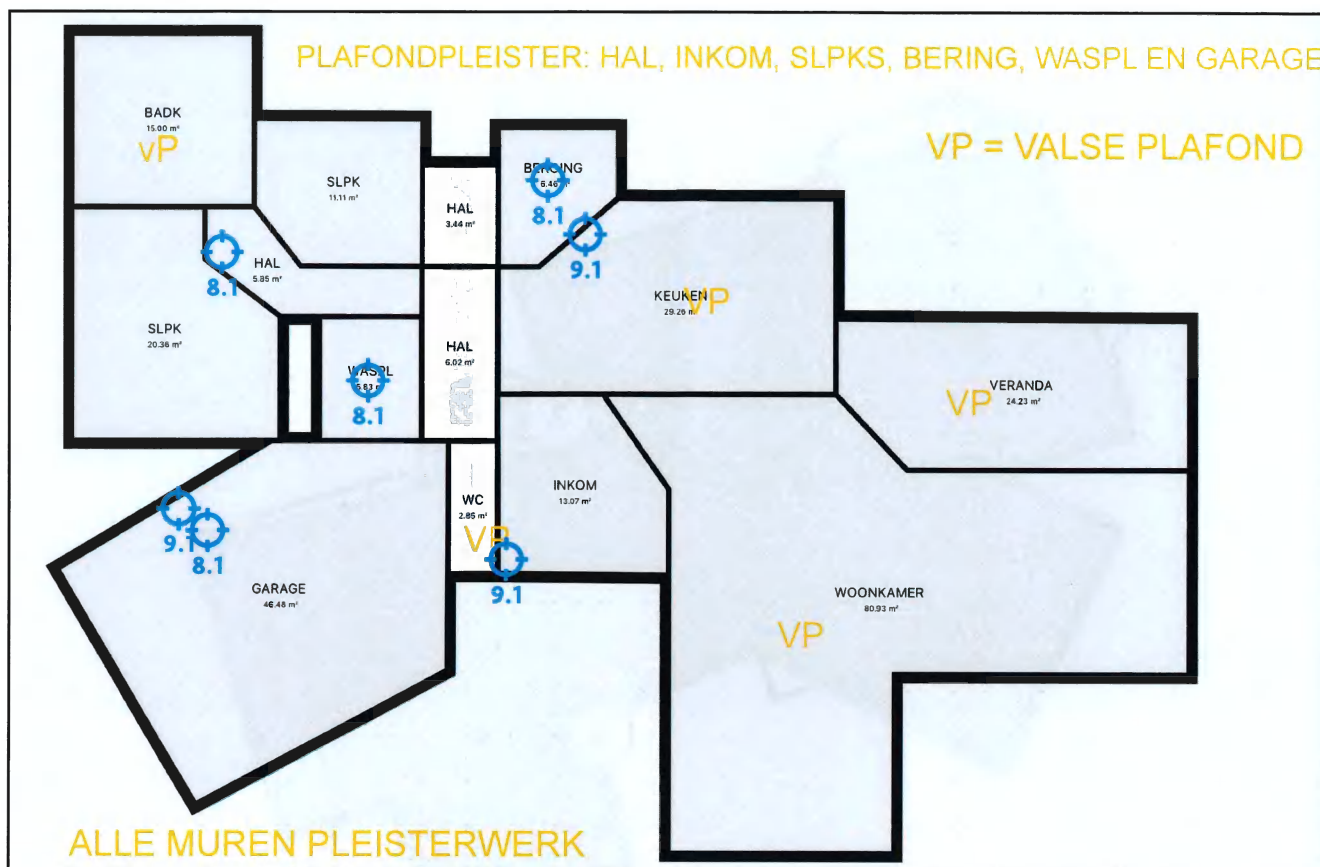
## Plan 1.5: gelijkvloers

Beschrijving	Type	Actie
7. Valse plafonds	Advies	-
8. Plafondpleister	Geen asbest	-
8.1 Code: 2	Mengmonster	-
9. Muurpleister	Geen asbest	-
9.1 Code: 1	Mengmonster	-
