# Asbestinventarisatetest

Inakker 11, 3550 Heusden-Zolder

Attestnummer : 20251030-000431.000

## Niet-asbestveilig

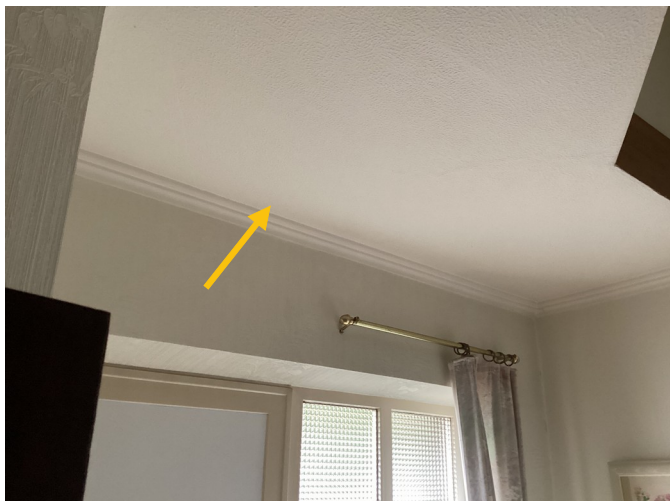
## Fiche 9: Afsmeerlagen aan voegen tussen gipskartonplaten niet waarneembaar

Identificatiemethode	Redelijk vermoeden
----------------------	--------------------

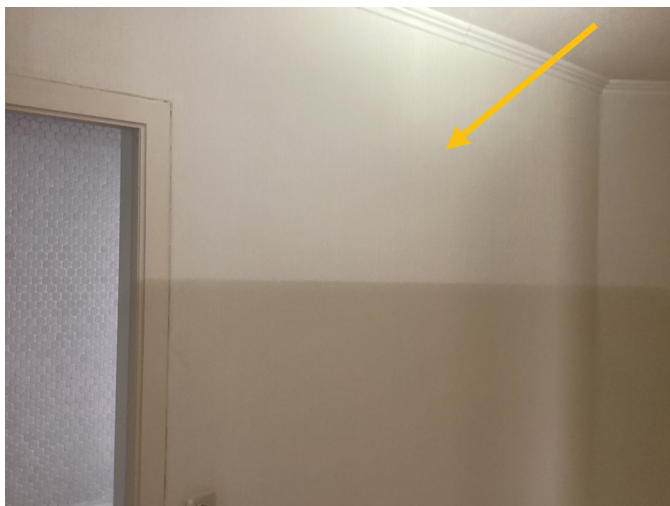
## Fiche 13: Voorzetwand(en) gipskartonplaten

Identificatiemethode	Vaststelling & expertise (niet-asbestverdacht)
Primaire drager	Binnenwand

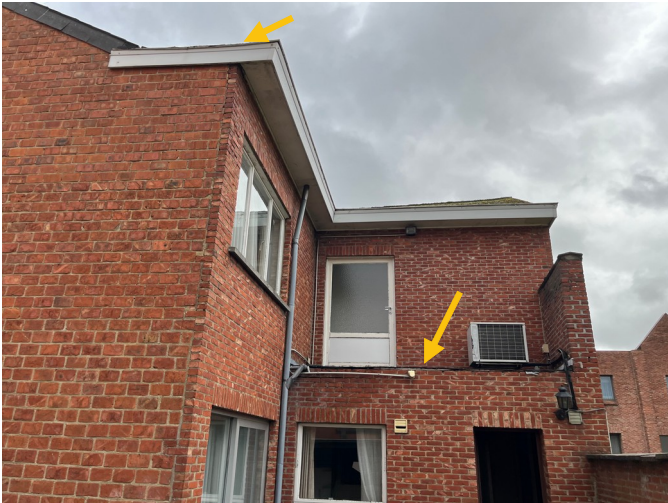
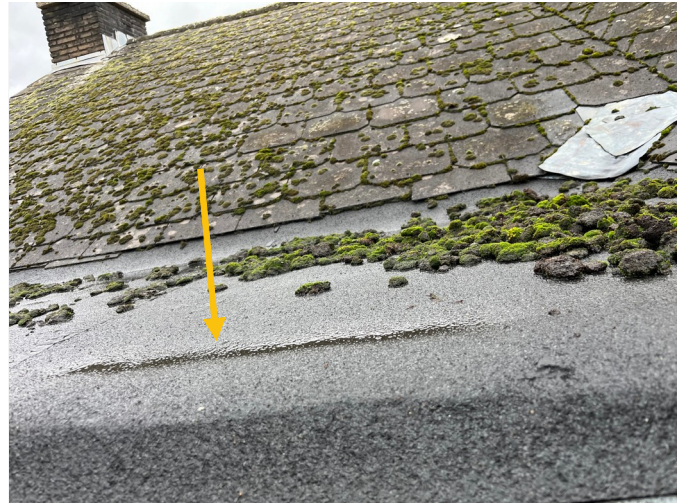
## Fiche 16: Dakbedekking - Roofing

Geen asbest

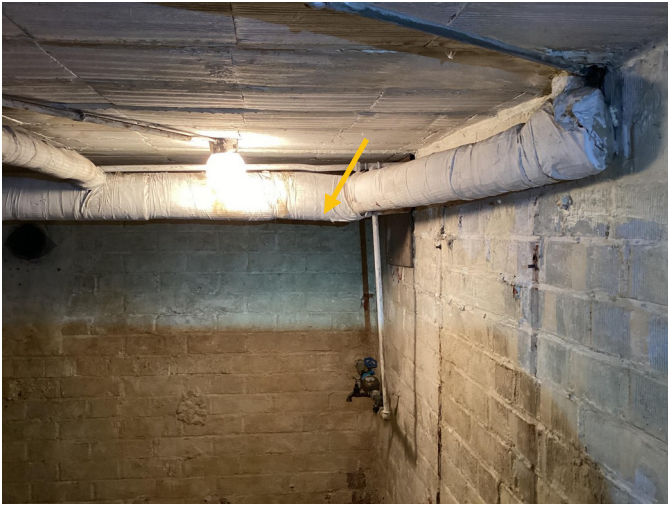
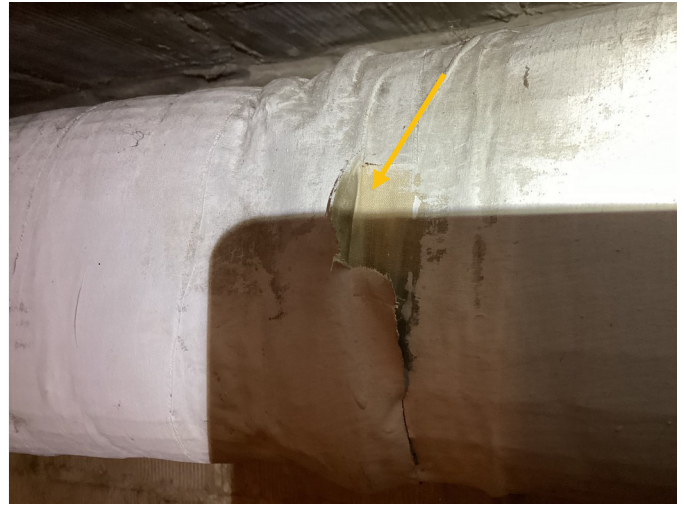
# Fiche 17: Omhulsel Leidingisolatie

Geen asbest

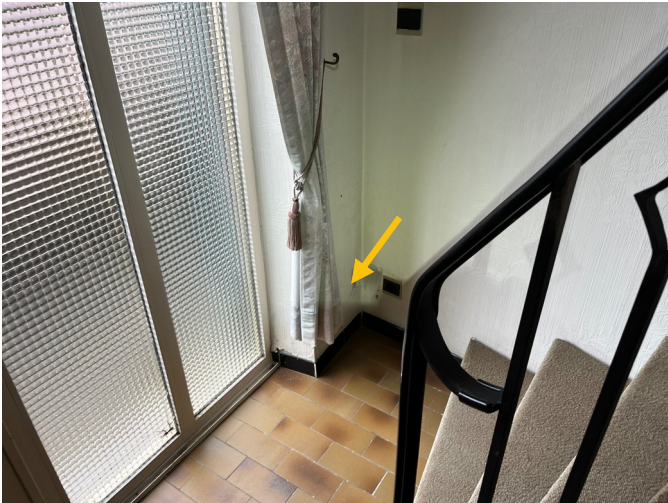
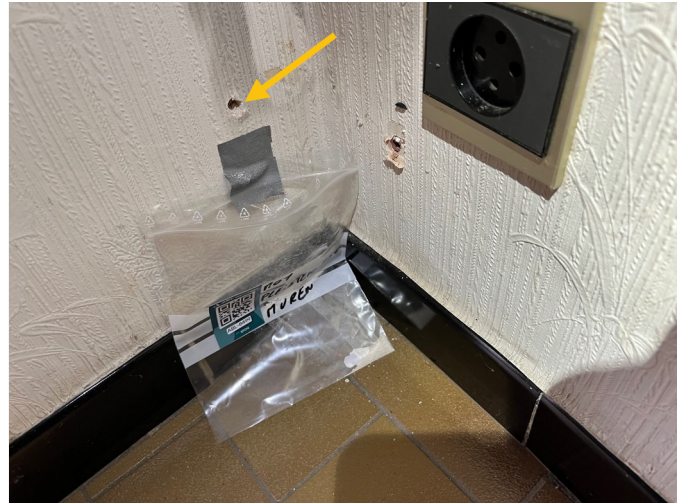
## Fiche 19: Pleisterwerk wanden

Geen asbest
